## 불광천포장부 J96(2K 498) ~ J101(2K 630)

### 손상물량표

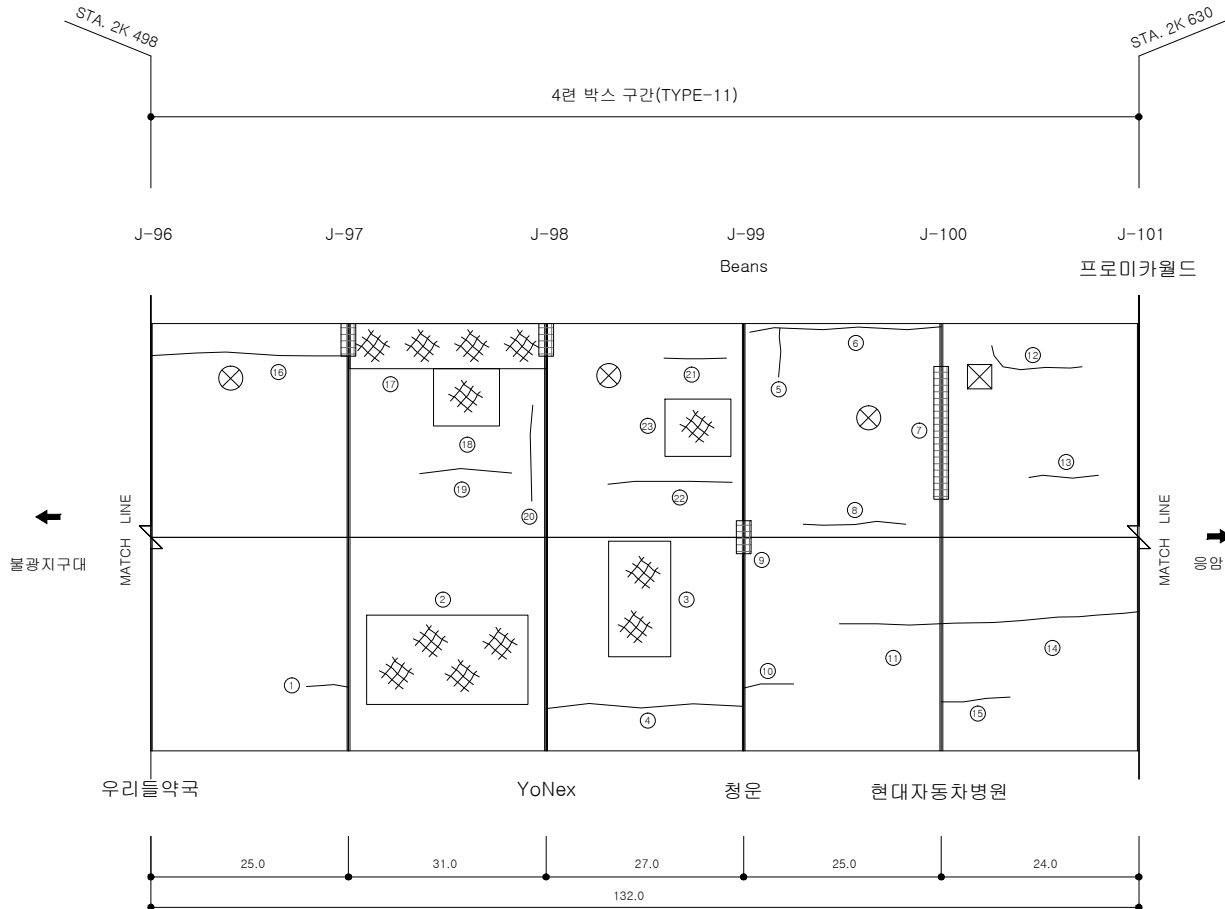
| 범례 | ① - 2013 신규 | | 기① - 기존손상 | | ② 보수완료 | | | | |
|---|---|---|---|---|---|---|---|---|---|
| 1 | 균열 | 0.5 | 4.0 | | | 4.00 | m | 1 | 신규 |
| 2 | 망상균열 | 6.0 | 20.0 | | | 120.0 | m <sup>2</sup> | 1 | 신규 |
| 3 | 망상균열 | 6.0 | 6.0 | | | 36.0 | m <sup>2</sup> | 1 | 신규 |
| 4 | 균열 | 1.0 | 27.0 | | | 27.0 | m | 1 | 신규 |
| 7 | 후타재파손 | 0.7 | 8.0 | | | 5.60 | m <sup>2</sup> | 1 | 신규 |
| 9 | 후타재파손 | 0.8 | 2.0 | | | 1.60 | m <sup>2</sup> | 1 | 신규 |
| 17 | 망상균열 | 1.5 | 20.0 | | | 36.00 | m <sup>2</sup> | 1 | 신규 |
| 18 | 망상균열 | 6.0 | 4.0 | | | 24.00 | m <sup>2</sup> | 1 | 신규 |
| 23 | 망상균열 | 6.0 | 5.0 | | | 30.00 | m <sup>2</sup> | 1 | 신규 |

-1순위 : Type-7~9 (예일여고~역말사거리)  
 -2순위 : Type-9~11 (역말사거리~신사오거리) 및 조인트 손상  
 -3순위 : Type-1~7 (시점~예일여고) 및 포장균열
