불광천포장부 J13(OK 376) ~ J18(OK 532)

손상물량표

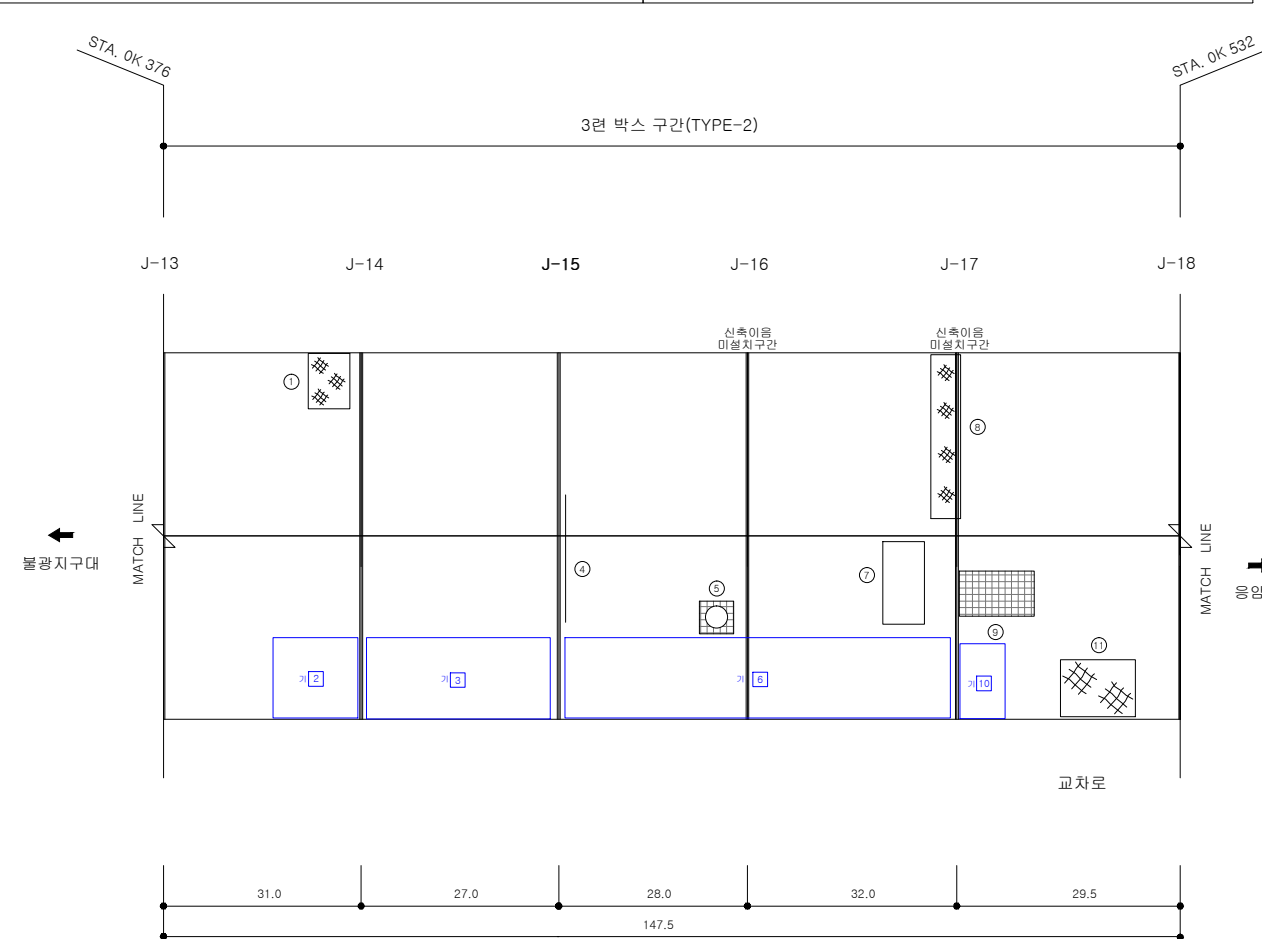
| 범례 | | ① ~ 2013 신규 | | 가① - 기존순상 | | | | T 보수완료 | | | |
|---|---|---|---|---|---|---|---|---|---|---|---|
| 1 | 13-14 | S | 2013 | 망상균열 | 3.0 | 3.0 | | 9.00 | m | 1 | 신규 |
| 4 | 15-16 | S | 2013 | 균열 | | 9.0 | | 9.00 | m | 1 | 신규 |
| 5 | 15-16 | S | 2013 | 면층부주변파손 | 1.0 | 2.0 | | 2.00 | m | 1 | 신규 |
| 7 | 16-17 | S | 2013 | 소성변형 | 7.0 | 13.0 | | 91.00 | m | 1 | 신규 |
| 8 | 17 | S | 2013 | 망상균열 | 2.0 | 8.0 | | 16.00 | m | 1 | 신규 |
| 9 | 17-18 | S | 2013 | 아스콘파손 | 8.0 | 3.0 | | 24.00 | m | 1 | 신규 |
| 11 | 17-18 | S | 2013 | 망상균열 | 10.0 | 4.0 | | 40.00 | m | 1 | 신규 |

-1순위 : Type-7~9 (예일여고~역말사거리)  
 -2순위 : Type-9~11 (역말사거리~신사오거리) 및 조인트 손상  
 -3순위 : Type-1~7 (시점~예일여고) 및 포장균열
