# 제 7장 보수·보강 및 유지관리방안

### 7.1 개요

남천대교는 준공 이후 시설물 유지보수공사 및 하자보수공사 등을 통해 공용 중 발생한 손상에 대한 지속적인 유지관리가 시행되고 있는 시설물이다.

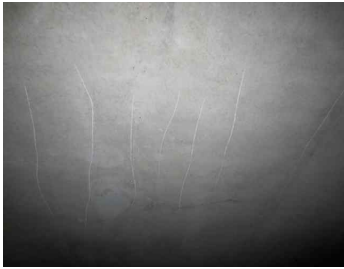
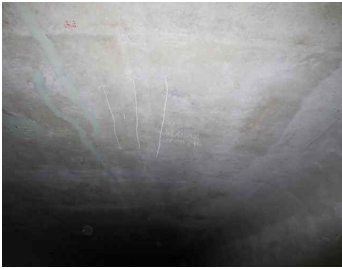
| 주요<br>손상 | <div style="display: flex; justify-content: space-around; align-items: center;"> <div style="text-align: center;"> <p>&lt;종방향 균열&gt;</p> </div> <div style="text-align: center;"> <p>&lt;종방향 균열&gt;</p> </div> </div> | |
| 원인 | <ul style="list-style-type: none"> <li>○ 초기 건조수축 및 온도변화</li> </ul> | |

| 중점<br>점검<br>사항 | <ul style="list-style-type: none"> <li>○ 종방향 균열 <ul style="list-style-type: none"> <li>- 균열폭의 확대와 길이 진전 여부</li> <li>- 균열부위 누수 발생 여부</li> </ul> </li> <li>○ 백태 <ul style="list-style-type: none"> <li>- 백태 규모 진전 여부 점검</li> <li>- 백태 발생부위 습윤상태 확인</li> </ul> </li> </ul> | |

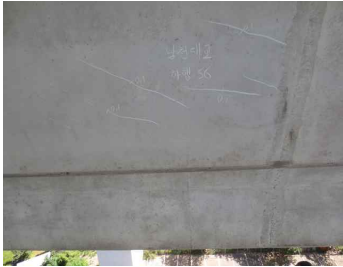
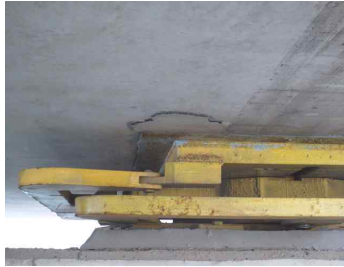
| 주요<br>손상 | <br><거더외부 사방향균열> | <br><거더외부 박리> |
| 원인 | ◦ 초기 건조수축, 온도변화 및 공용기간 경과에 따른 노후화 | |

| 중점<br>점검<br>사항 | ◦ 균열 및 박리<br>- 균열폭의 확대와 길이 진전 여부<br>- 손상부위 누수 발생 여부 | |

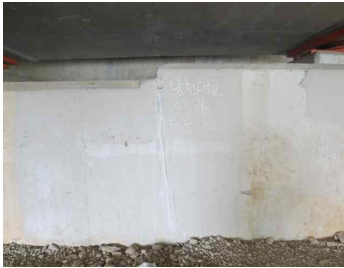
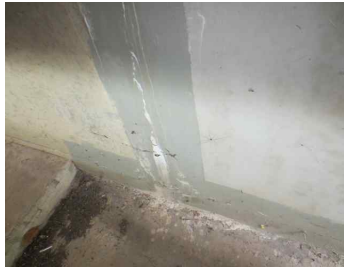
| 주요<br>손상 | <div style="display: flex; justify-content: space-around; align-items: center;"> <div style="text-align: center;"> <p>&lt;교대 구체 균열&gt;</p> </div> <div style="text-align: center;"> <p>&lt;교대 백태&gt;</p> </div> </div> | |
| 원인 | <ul style="list-style-type: none"> <li>○ 시공초기 건조수축에 의한 미세균열 발생</li> </ul> | |

| 중점<br>점검<br>사항 | <ul style="list-style-type: none"> <li>○ 교대 균열 <ul style="list-style-type: none"> <li>- 국부적으로 발생된 상태로 손상진전 여부 점검</li> </ul> </li> <li>○ 백태 <ul style="list-style-type: none"> <li>- 백태 규모 진전 여부 점검</li> <li>- 백태 발생부위 습윤상태 확인</li> </ul> </li> </ul> | |

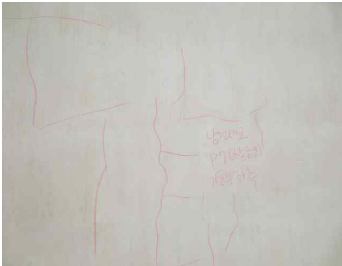
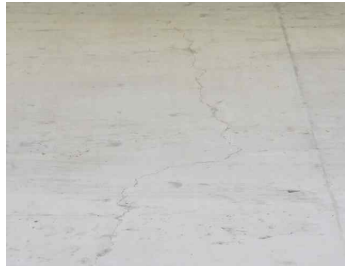
| 점 검 부 위 | | 점 검 항 목 |
|---|---|---|
| 주요<br>손상 | <p style="text-align: center;">〈교각 망상균열〉</p> | <p style="text-align: center;">〈교각 수직균열〉</p> |
| 원인 | <ul style="list-style-type: none"> <li>○ 시공초기 건조수축 및 공용년수 경과</li> </ul> | |

| 점 검 부 위 | | 점 검 항 목 |
|---|---|---|
| 중점<br>점검<br>사항 | <ul style="list-style-type: none"> <li>○ 교각 균열(폭 0.1~0.3mm)</li> <li>- 국부적으로 발생한 상태로 손상진전 여부 점검</li> </ul> | |

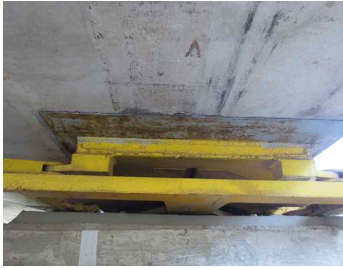
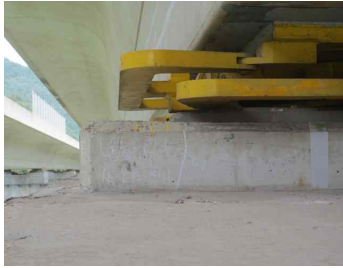
| 주요<br>손상 | <p>&lt;플레이트 부식&gt;</p> <p>&lt;볼트이완&gt;</p> |
| 원인 | <ul style="list-style-type: none"> <li>◦ 시공미흡, 시공초기 건조수축 및 공용년수 경과</li> </ul> |

| 중점<br>점검<br>사항 | <ul style="list-style-type: none"> <li>◦ 플레이트 부식 <ul style="list-style-type: none"> <li>- 부식 및 녹발생 유무</li> <li>- 교량받침의 가동상태에 미치는 영향</li> </ul> </li> <li>◦ 받침콘크리트 균열 <ul style="list-style-type: none"> <li>- 국부적으로 발생된 상태로 손상진전 여부 점검</li> </ul> </li> </ul> |

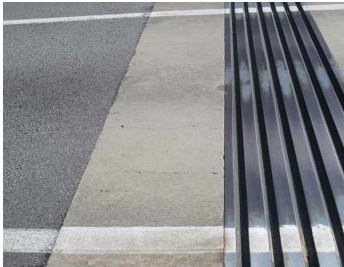
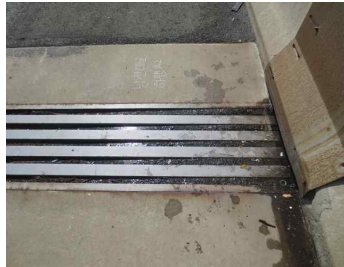
| 주요<br>손상 | <p>&lt;후타재 균열&gt;</p> | <p>&lt;본체 이물질 퇴적&gt;</p> |
| 원인 | <ul style="list-style-type: none"> <li>○ 시공초기 건조수축 및 공용기간 경과</li> </ul> | |

| 중점<br>점검<br>사항 | <ul style="list-style-type: none"> <li>○ 후타재 균열 <ul style="list-style-type: none"> <li>- 국부적으로 발생한 미세균열로 손상진전 여부 점검</li> </ul> </li> <li>○ 본체 이물질 퇴적 <ul style="list-style-type: none"> <li>- 신축유간 확보여부 및 본체 손상발생여부 점검</li> </ul> </li> </ul> | |

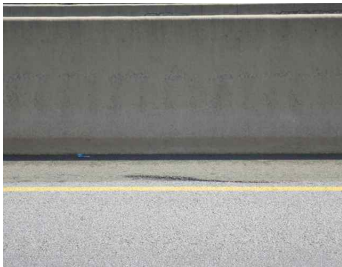
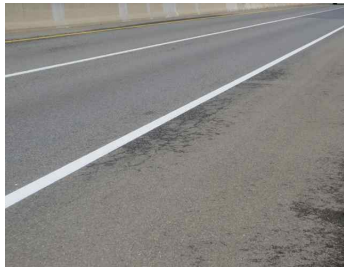
| 점 검 부 위 | | 점 검 항 목 |
|---|---|---|
| 주요<br>손상 | <p>〈패임〉</p> | <p>〈라벨링〉</p> |
| 원인 | ○ 공용기간 경과에 따른 아스콘 열화 및 시공미흡 | |

| 점 검 부 위 | | 점 검 항 목 |
|---|---|---|
| 중점<br>점검<br>사항 | <p>○ 아스콘 패임 및 라벨링</p> <ul style="list-style-type: none"> <li>- 공용기간 경과에 따른 손상 진전여부</li> </ul> | |

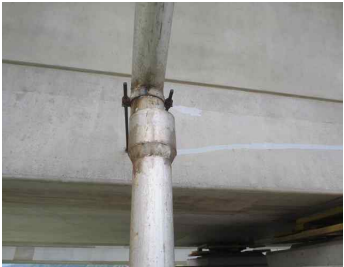
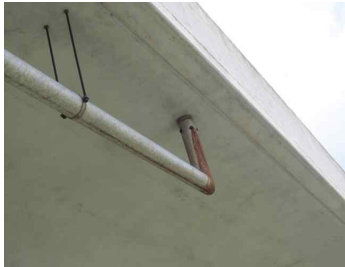
| 점 검 부 위 | | 점 검 항 목 | |
|---|---|---|--|
| 주요<br>손상 | <p>&lt;배수흡통 용량부족&gt;</p> | <p>&lt;배수관 부식 및 누수흔적&gt;</p> | |
| 원인 | <ul style="list-style-type: none"> <li>○ 시공시 설치오류 및 공용기간 경과</li> </ul> | | |

| 점 검 부 위 | | 점 검 항 목 | |
|---|---|---|--|
| 중점<br>점검<br>사항 | <ul style="list-style-type: none"> <li>○ 배수관 주변 누수흔적</li> <li>○ 배수시설의 기능상태 <ul style="list-style-type: none"> <li>- 체수 유발 및 하부구조 누수 접촉 유무 확인</li> </ul> </li> </ul> | | |

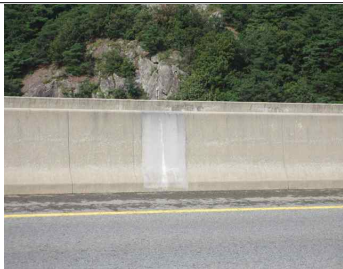
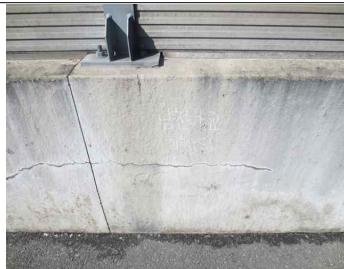
| 점 검 부 위 | | 점 검 항 목 |
|---|---|---|
| | 〈균열부 백태〉 | 〈보수부 재균열〉 |
| 원인 | ○ 건조수축 및 균열부 우수유입 | |
