# 제 5장 보수·보강 및 유지관리방안

## 5.1 보수·보강 방안

## 5.2 유지관리 방안

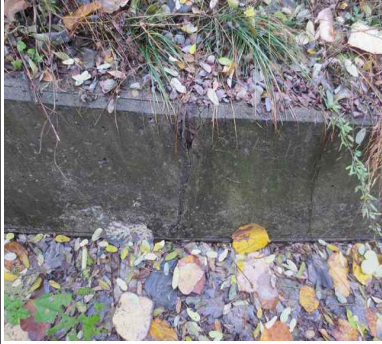
| 점 검 부 위 | | 점 검 항 목 | |
|---|---|---|---|
| | 2구간 우측 측구 균열 | 2구간 1단 측구 뒷채움 유실 | 3구간 3단 사면 측구 파손 |

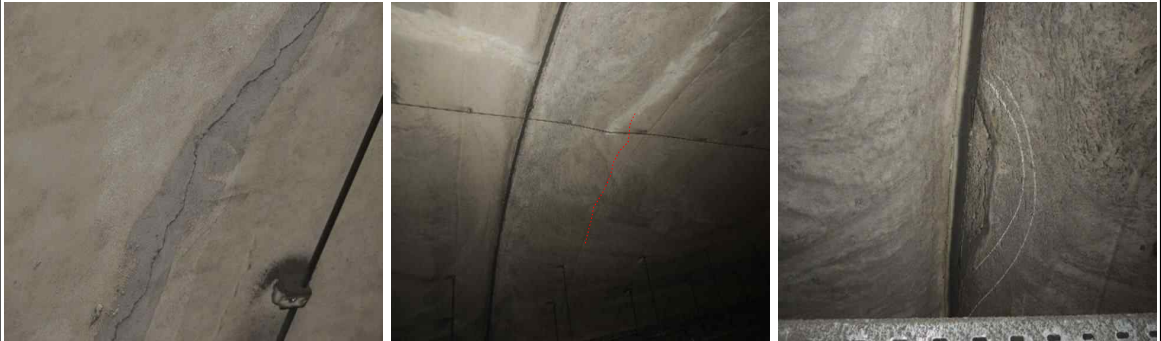
| 점 검 부 위 | | 점 검 항 목 | |
|---|---|---|---|
| | 170Span 종방향 보수부 재균열      34Span 횡방향 균열      72Span 시공이음부 들뜸, 박락 | | |

| 구 분 | 손상내용 | 손상물량 | 단위 | 보수방안 | 우선순위 | 비고 |
|---|---|---|---|---|---|---|
| | 균열(0.3mm이상) | 77.2 | m | 주입보수 | 2 | |
| | 보수부 재균열(0.3mm이상) | 871.0 | m | 주입보수 | 2 | |
| | 들뜸, 박락 | 5.59 | m <sup>2</sup> | 깨어내기 | 3 | |

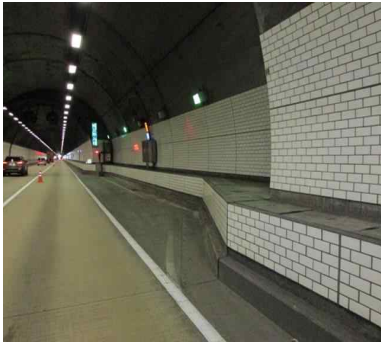
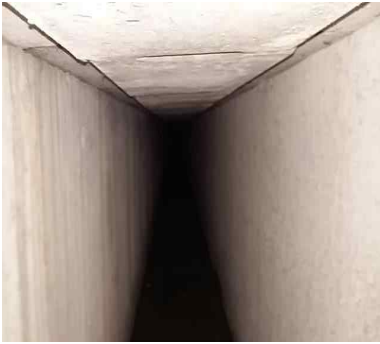
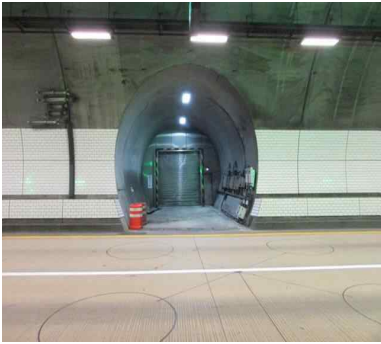
| 점 검 부 위 | | 점 검 항 목 | |
|---|---|---|---|
| ▷ 공동구 | | •누수, 파손, 토사유입, 침수, 오염, 이물질 퇴적 등 | •누수, 누수흔적 |
| | 비상주차대 현황 | 공동구 현황 | 피난연결통로 현황 |

| 점 검 부 위 | | 점 검 항 목 | |
|---|---|---|---|
| 점검<br>요령 | <ul style="list-style-type: none"> <li>•점검방법 <ul style="list-style-type: none"> <li>- 라이닝 점검방법과 동일</li> </ul> </li> <li>•손상발생시 조치 <ul style="list-style-type: none"> <li>- 라이닝에 발생된 조치방법과 동일</li> </ul> </li> <li>•점검시 유의사항 <ul style="list-style-type: none"> <li>- 라이닝 점검시 유의사항과 동일</li> </ul> </li> </ul> | | |

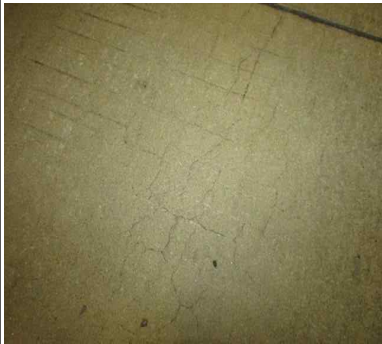
| 점 검 부 위 | | 점 검 항 목 | |
|---|---|---|---|
| | 포장 망상균열 | 포장 스폐링 | 집수정 이물질 퇴적 |

| 구 분 | 손상내용 | 손상물량 | 단위 | 보수방안 | 우선순위 | 비고 |
|---|---|---|---|---|---|---|
| | 망상균열 | 238.7 | m <sup>2</sup> | 지속관찰 | - | |

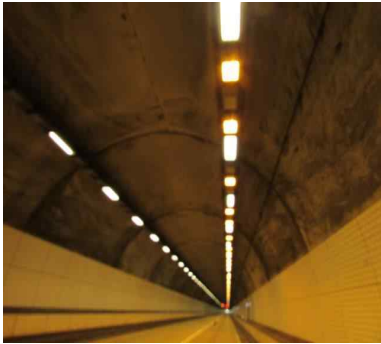
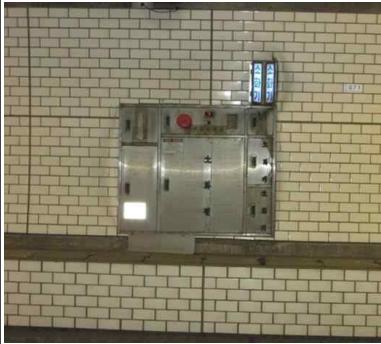
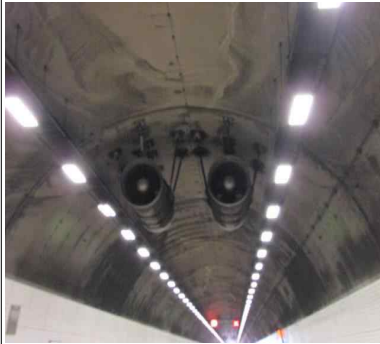
| 점 검 부 위 | | 점 검 항 목 | |
|---|---|---|---|
| | 조명시설 현황 | 방재시설 현황 | 환기시설 현황 |

| 점 검 부 위 | | 점 검 항 목 | |
|---|---|---|---|
| 점검<br>요령 | <ul style="list-style-type: none"> <li>• 점검방법 <ul style="list-style-type: none"> <li>- 터널의 측벽이나 노면에 설치된 표지판, 전원설비, 비상시설의 점검은 도보로 이동하면서 장착여부 및 오염에 대한 조사를 실시하고, 천정부나 어깨부에 위치한 환기시설, 조명, 안내등 등은 상태파악 실시</li> <li>- 필요시 고소작업차를 이용하여 근접조사 실시</li> <li>- 터널의 부속시설들은 차량의 매연에 의한 오염이 심하므로 점검시 물세척을 실시하고 기능발휘 여부를 확인</li> </ul> </li> <li>• 손상발생시 조치 <ul style="list-style-type: none"> <li>- 작동이 안되거나 장착이 불량한 설비의 경우 접근하여 파손 및 배선불량, 고장 등을 확인한 후 전문가에 의한 수리요청</li> <li>- 오염이 심한 표지판은 물세척을 실시하고, 타일 벽면의 청소는 연간 3회 이상을 실시하되 생분해 세척제를 사용하여 환경영향의 최소화와 작업시간을 최대한 단축</li> <li>- 조명등과 같이 교체가 필요한 설비는 확인 후 즉시 교체</li> </ul> </li> <li>• 점검시 유의사항 <ul style="list-style-type: none"> <li>- 통행 차량에 주의하여 안전하게 점검(배수구를 이용하여 점검을 실시할 경우에는 차량 진행방향의 반대방향으로 조사 실시)</li> <li>- 접근장비를 이용한 상세조사가 필요한 경우 교통소통 및 안전에 유의</li> <li>- 전기시설의 접근시에는 안전장구를 반드시 착용 후 점검</li> </ul> </li> </ul> | | |

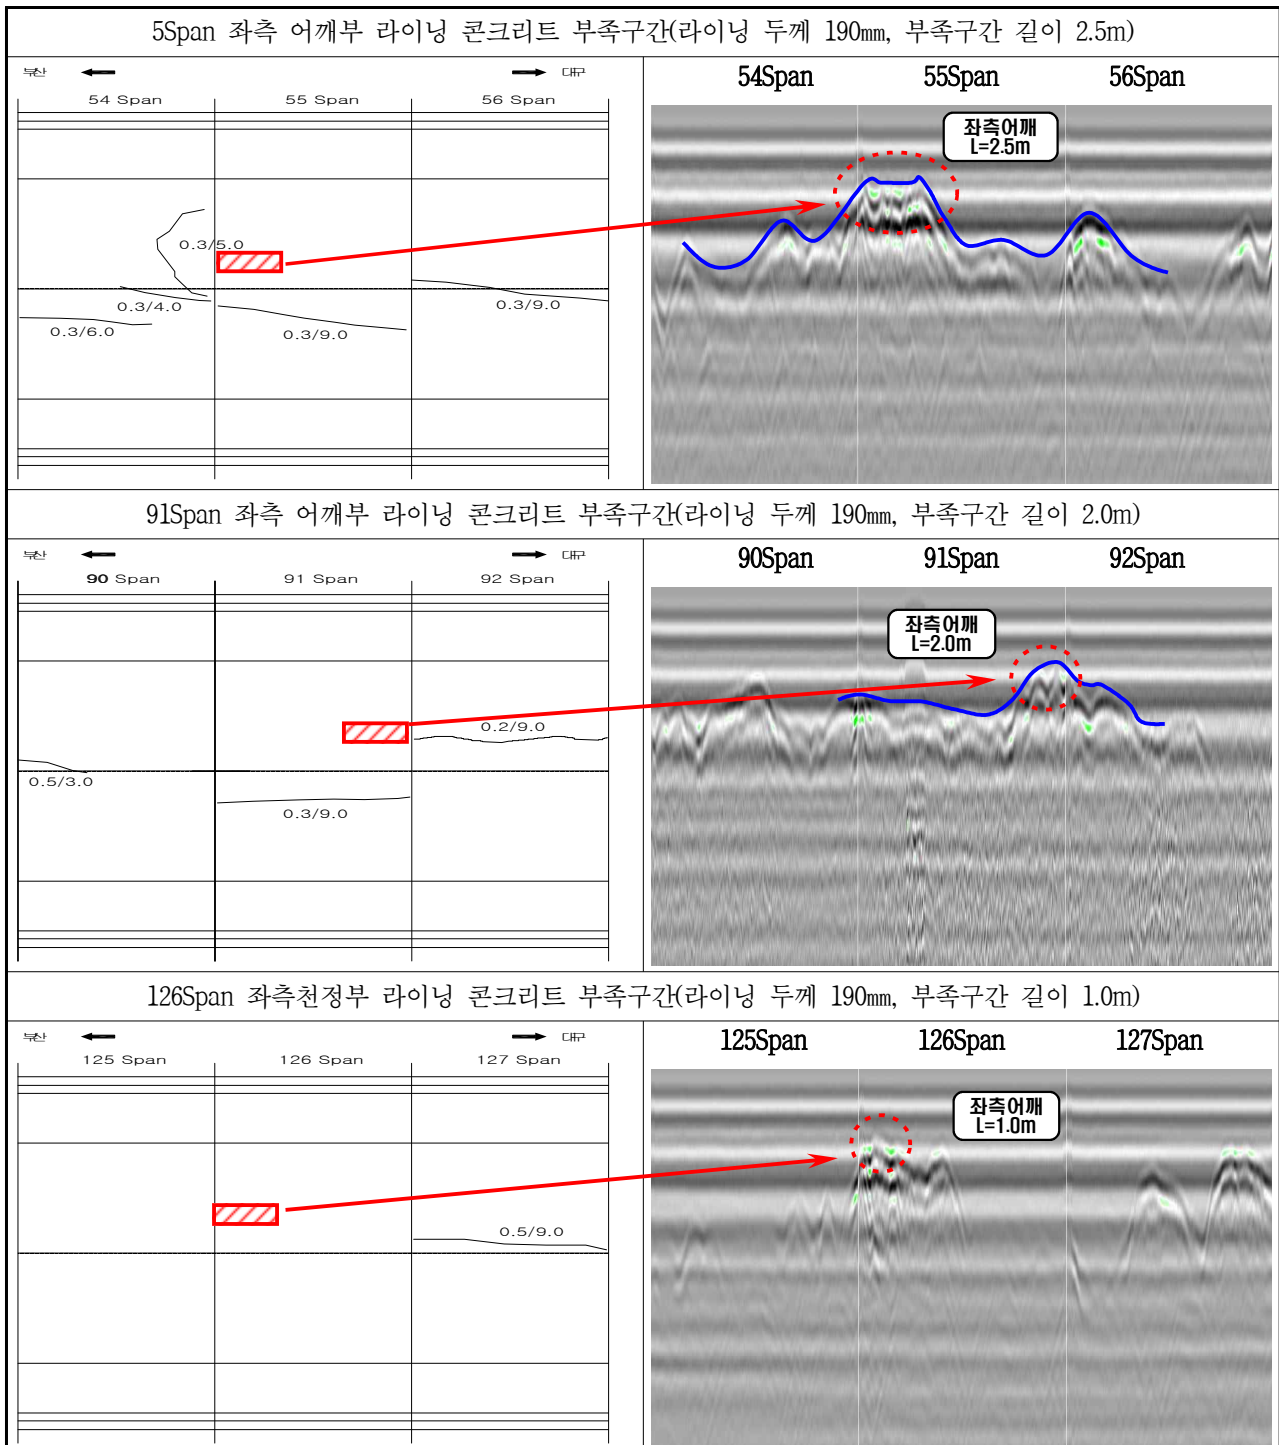
【그림 5.2.1】 라이닝 콘크리트 두께 부족 및 진단 결과

금회 정밀안전진단 결과, 구조적인 손상은 없는 상태이나, GPR탐사시 라이닝 콘크리트의 두께가 터널 표준시방서의 시방기준(국소부위에서는 100mm 또는 설계 두께의 1/3값중 작은 값 이상을 초과하지 않는 범위)에 못미치는 구간이 조사되어 향후 유지관리시 균열, 변위 등 손상 발생 유무에 대해 세밀한 점검을 할 수 있도록 위치를 표기하였다.
