## ID: 삼정2교(대구)-교면포장 S1~3

| 용역명 | 2015년 하반기 시설물 안전점검용역(8구간 경밀점검) |
| 발주처 | 신대구부안고속도로주식회사 |

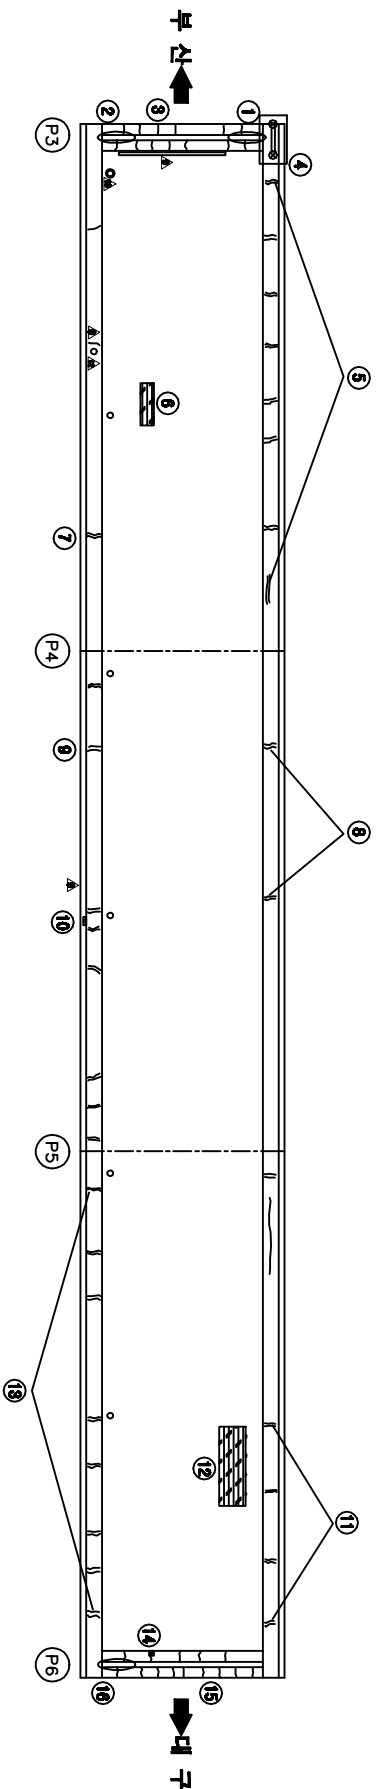
## ID: 삼정2교(대구)-교면포장 S4~6

| 번호<br>구(區) | 시설내용 | 시설현황 | | | | | | 정유<br>상태 | 시설<br>유형 | 비고 |
|---|---|---|---|---|---|---|---|---|---|---|
| 1 구 | 초등학교정유로 | | 1.0 | | 1.00 | m | 1 | | 1.00 | |
| 2 구 | 초등학교정유로 | | 1.2 | | 1.20 | m | 1 | | 1.20 | |
| 3 구 | 농민회길 | 0.3 | 0.3 | | 0.30 | m | 13 | | 3.90 | |
| 4 구 | 차수동 열거 행정 | | | | 1.00 | EA | 1 | | 1.00 | |
| 5 구 | 군길 | 0.2 | 0.6 | | 0.60 | m | 8 | | 4.80 | |
| 6 구 | 리정길 | | 1.0 | 5.0 | 5.00 | m | 1 | | 5.00 | |
| 7 구 | 군길 | 0.1 | 0.8 | | 0.80 | m | 1 | | 0.80 | |
| 8 구 | 군길 | 0.2 | 1.0 | | 1.00 | m | 1 | | 1.00 | |
| 9 구 | 군길 | 0.2 | 1.0 | | 1.00 | m | 2 | | 2.00 | |
| 10 구 | 초교앞 순상 | 0.2 | 0.2 | 0.04 | 0.04 | m | 1 | | 0.04 | |
| 11 구 | 군길 | 0.1 | 1.0 | | 1.00 | m | 4 | | 4.00 | |
| 12 신 | 리정길 | | 1.5 | 5.0 | 7.50 | m | 1 | | 7.50 | |
| 13 구 | 군길 | 0.2 | 0.6 | | 0.60 | m | 8 | | 4.80 | |
| 14 구 | 농민회순상 | | 0.1 | 0.1 | 0.01 | m | 1 | | 0.01 | |
| 15 구 | 농민회길 | 0.3 | 0.3 | | 0.30 | m | 14 | | 4.20 | |
| 16 구 | 초등학교정유로 | | 0.7 | | 0.70 | m | 1 | | 0.70 | |

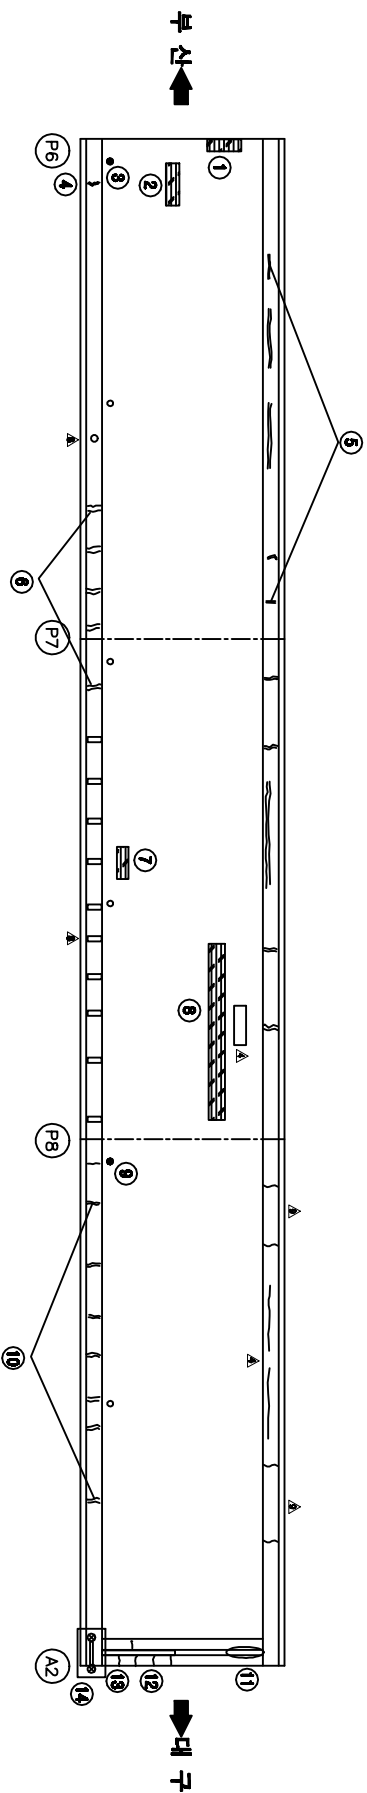
ID:삼성2교(대구)-교면포장 S7~9

| 손상 현황 표 | | | | | | | | | | | |
|---|---|---|---|---|---|---|---|---|---|---|---|
| _____ | 기초 관통 | 1 | 신 | | 0.2 | 1.0 | 0.20 | m <sup>2</sup> | 1 | 0.20 | |
| _____ | 신구 관통 | 2 | 구 | | | | | | | | |
| _____ | 보수구·그늘이형관통 | 3 | 구 | | 1.0 | 5.0 | 5.00 | m <sup>2</sup> | 1 | 5.00 | |

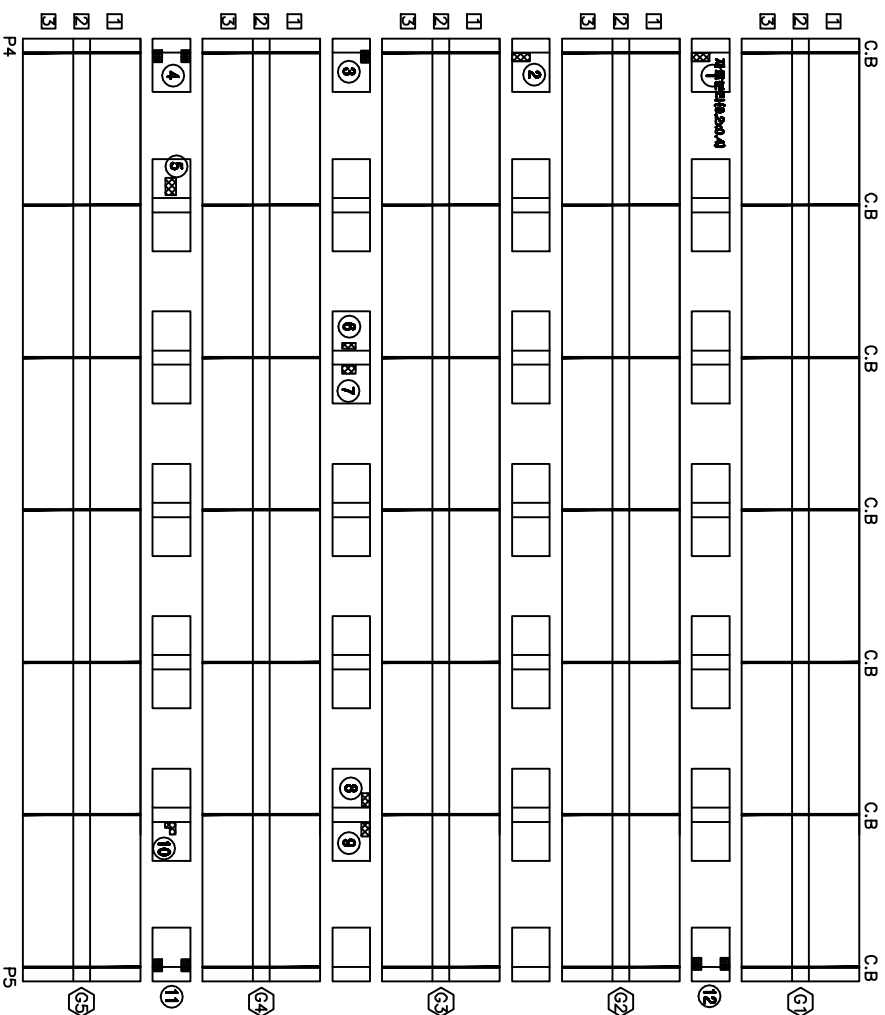
## ID: 삼성2교(대구)-거터 S5

| 손상 현황 표 | | | | | | | | | | |
|---|---|---|---|---|---|---|---|---|---|---|
| 1 구 | 재표면파괴 | | 0.2 | 0.4 | 0.08 | m <sup>2</sup> | 1 | | 0.08 | |
| 2 구 | 재표면파괴 | | 0.2 | 0.4 | 0.08 | m <sup>2</sup> | 1 | | 0.08 | |
| 3 신 | 콘크리트 침투 | | 0.3 | 0.5 | 0.15 | m <sup>2</sup> | 1 | | 0.15 | |
| 4 신 | 콘크리트 침투 | | 0.3 | 0.3 | 0.08 | m <sup>2</sup> | 2 | | 0.15 | |
| 5 구 | 재표면파괴 | | 0.4 | 0.8 | 0.32 | m <sup>2</sup> | 1 | | 0.32 | |
| 6 신 | 재표면파괴 | | 0.1 | 0.3 | 0.03 | m <sup>2</sup> | 1 | | 0.03 | |
| 7 신 | 재표면파괴 | | 0.3 | 0.3 | 0.09 | m <sup>2</sup> | 1 | | 0.09 | |
| 8 신 | 재표면파괴 | | 0.3 | 0.5 | 0.15 | m <sup>2</sup> | 1 | | 0.15 | |
| 9 신 | 재표면파괴 | | 0.4 | 0.4 | 0.16 | m <sup>2</sup> | 1 | | 0.16 | |
| 10 신 | 재표면파괴 | | 0.1 | 0.8 | 0.08 | m <sup>2</sup> | 1 | | 0.08 | |
| 11 신 | 콘크리트 침투 | | 0.2 | 0.3 | 0.06 | m <sup>2</sup> | 2 | | 0.12 | |
| 12 신 | 콘크리트 침투 | | 0.2 | 0.3 | 0.06 | m <sup>2</sup> | 2 | | 0.12 | |

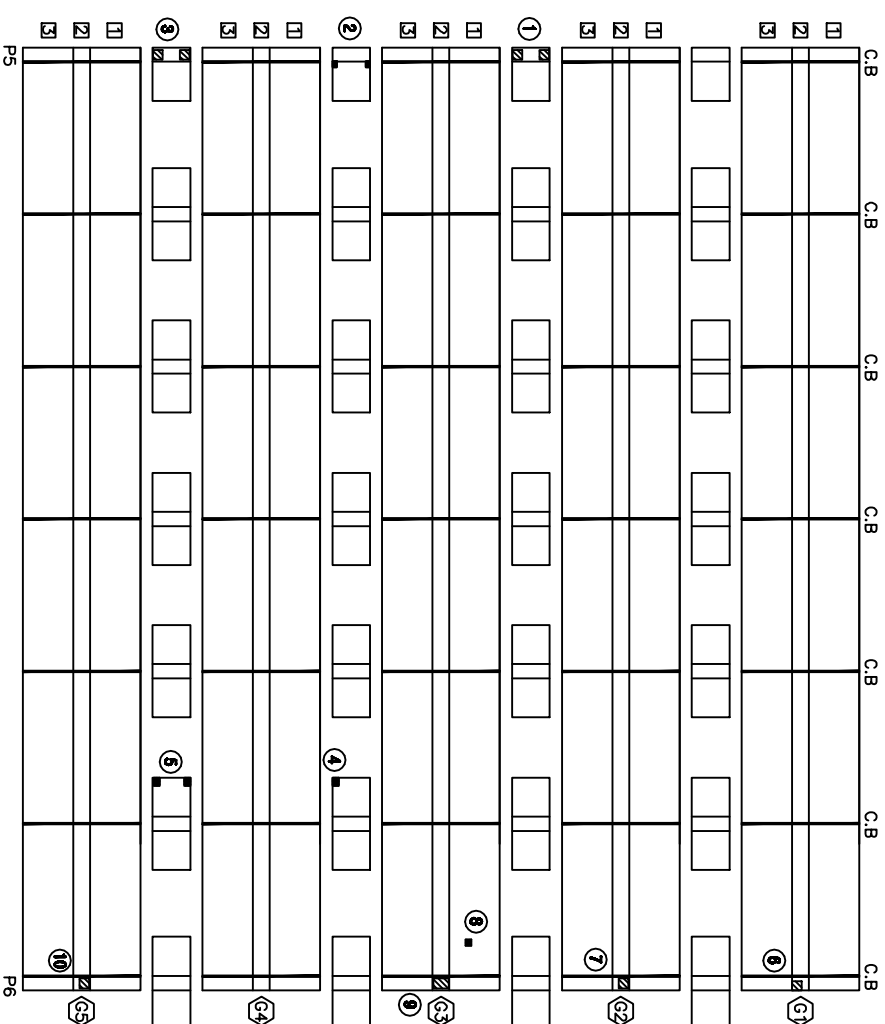
## ID: 삼성2교(대구)-거터 S6

| 순 상 현 황 표 | | | | | | | | | |
|---|---|---|---|---|---|---|---|---|---|
| 1 구 | 콘크리트 불통 | 0.3 | 0.3 | 0.09 | ㎡ | 2 | | 0.18 | |
| 2 신 | 콘크리트 불통 | 0.1 | 0.2 | 0.02 | ㎡ | 2 | | 0.04 | |
| 9 구 | 콘크리트 순상 | 0.1 | 0.1 | 0.01 | ㎡ | 2 | | 0.02 | |
| 10 구 | 콘크리트 순상 | 0.1 | 0.1 | 0.01 | ㎡ | 1 | | 0.01 | |

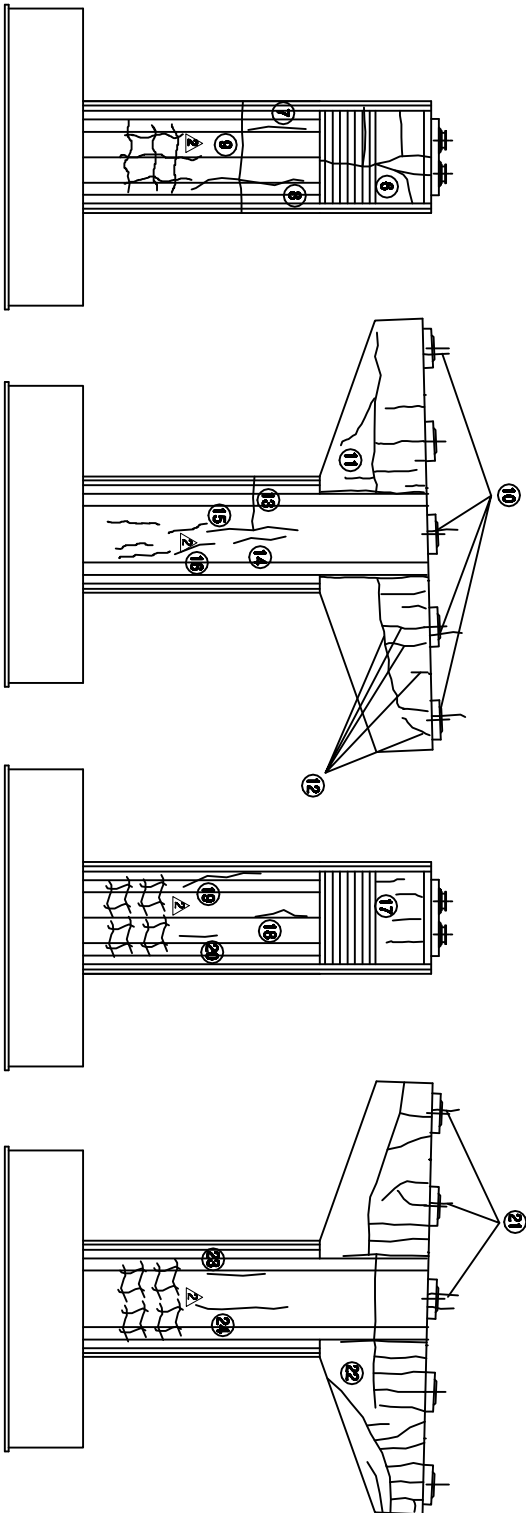
측면도(좌측)

| 번호<br>구분(구) | 손상내용 | 손상현황 | | | | 경험<br>상대 | 손상<br>비고 |
|---|---|---|---|---|---|---|---|
| 1 구 | 균열 | 0.3 | 0.5 | | 0.50 m | 1 | 0.50 |
| 2 구 | 균열 | 0.1 | 0.1 | | 0.10 m | 1 | 0.10 |
| 3 신 | 균열 | 0.2 | 1.0 | | 1.00 m | 1 | 1.00 |
| 6 구 | 균열 | 0.3 | 6.0 | | 6.00 m | 1 | 6.00 |
| 7 구 | 균열 | 0.2 | 2.0 | | 2.00 m | 1 | 2.00 |
| 8 구 | 균열 | 0.3 | 2.0 | | 2.00 m | 1 | 2.00 |
| 9 구 | 균열 | 0.3 | 4.0 | | 4.00 m | 1 | 4.00 |
| 10 구 | 발생균열 | 0.1 | 0.1 | | 0.10 m | 4 | 0.40 |
| 11 신 | 균열 | 0.3 | 17.0 | | 17.00 m | 1 | 17.00 |
| 12 신 | 균열 | 0.2 | 6.5 | | 6.50 m | 1 | 6.50 |
| 13 구 | 균열 | 0.3 | 1.0 | | 1.00 m | 1 | 1.00 |
| 14 구 | 균열 | 0.3 | 2.5 | | 2.50 m | 1 | 2.50 |
| 15 구 | 균열 | 0.2 | 1.0 | | 1.00 m | 1 | 1.00 |
| 16 구 | 균열 | 0.2 | 1.0 | | 1.00 m | 1 | 1.00 |
| 17 신 | 균열 | 0.2 | 3.0 | | 3.00 m | 1 | 3.00 |
| 18 구 | 균열 | 0.2 | 3.0 | | 3.00 m | 1 | 3.00 |
| 19 구 | 균열 | 0.3 | 4.0 | | 4.00 m | 1 | 4.00 |
| 20 구 | 균열 | 0.1 | 1.5 | | 1.50 m | 1 | 1.50 |
| 21 구 | 발생균열 | 0.1 | 0.1 | | 0.10 m | 4 | 0.40 |
| 22 구 | 균열 | 0.2 | 31.1 | | 31.10 m | 1 | 31.10 |
| 23 구 | 균열 | 0.3 | 2.0 | | 2.00 m | 1 | 2.00 |
| 24 구 | 균열 | 0.3 | 4.0 | | 4.00 m | 1 | 4.00 |

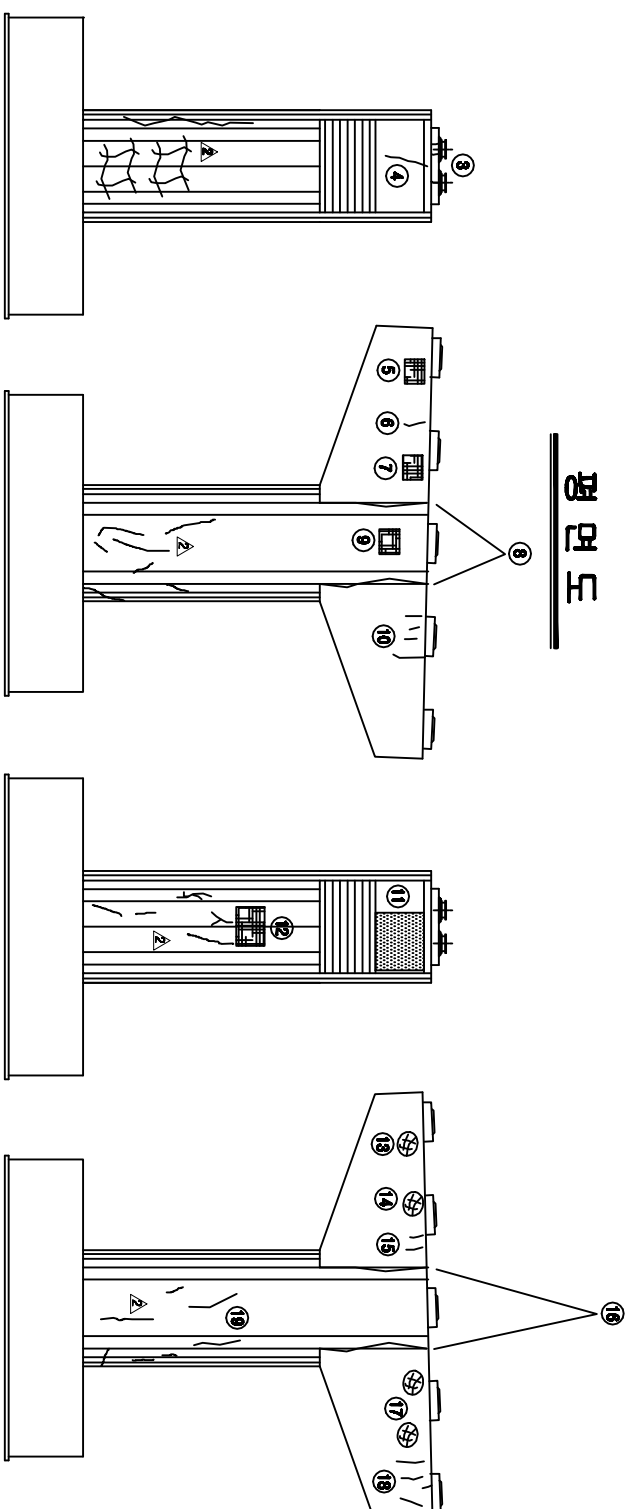
| 번호<br>구(P) | 손상내용 | 쪽 | 손상현황 | | | | 결함<br>상대 | 손상<br>량 | 비고 |
|---|---|---|---|---|---|---|---|---|---|
| 11 | 구 | 누수통격 | 1.5 | 2.0 | 3.00 | m | 1 | | 3.00 |
| 12 | 구 | 양상군열 | 1.5 | 2.0 | 3.00 | m | 1 | | 3.00 |
