**ID:원리교(대구)-교면포장 S1~3**

| 용역명 | 2015년 하반기 시설물 안전점검용역(3구간 정밀점검) |
| 발주처 | 신대구부신고속도로주식회사 |

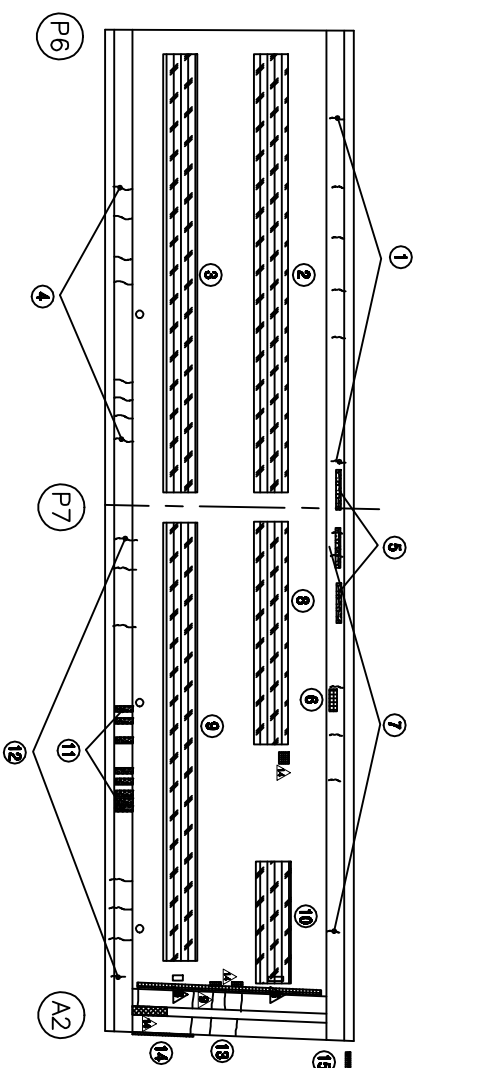
**ID:원리교(대구)-교면포장 S7~8**

| 손상 현황 발표 | | | | | | | | | |

| 번호<br>구(N) | 손상내용 | 손상현황 | | | | | | 정정<br>상태 | 손상<br>도량 | 비고 |
|---|---|---|---|---|---|---|---|---|---|---|
| 1 구 | 균열 | 0.1 | 5.0 | | 5.00 | m | 1 | 5.00 | | |
| 2 신 | 라멘형 | | 3.0 | 30.0 | 90.00 | ㎡ | 1 | 90.00 | | |
| 3 신 | 라멘형 | | 3.0 | 30.0 | 90.00 | ㎡ | 1 | 90.00 | | |
| 4 구 | 균열 | 0.1 | 10.0 | | 10.00 | m | 1 | 10.00 | | |
| 5 구 | 균열+무단타 | | 0.1 | 2.0 | 0.20 | ㎡ | 1 | 0.20 | | |
| 6 신 | 문크리프 손상 | | 0.1 | 1.0 | 0.10 | ㎡ | 1 | 0.10 | | |
| 7 구 | 균열 | 0.1 | 2.2 | | 2.20 | m | 1 | 2.20 | | |
| 8 신 | 라멘형 | | 3.0 | 15.0 | 45.00 | ㎡ | 1 | 45.00 | | |
| 9 신 | 라멘형 | | 3.0 | 30.0 | 90.00 | ㎡ | 1 | 90.00 | | |
| 10 구 | 라멘형 | | 3.0 | 10.0 | 30.00 | ㎡ | 1 | 30.00 | | |
| 11 구 | 균열+무단타 | 0.1 | 1.0 | 0.10 | 0.10 | ㎡ | 8 | 0.90 | | |
| 12 구 | 균열 | 0.1 | 7.5 | | 7.50 | m | 1 | 7.50 | | |

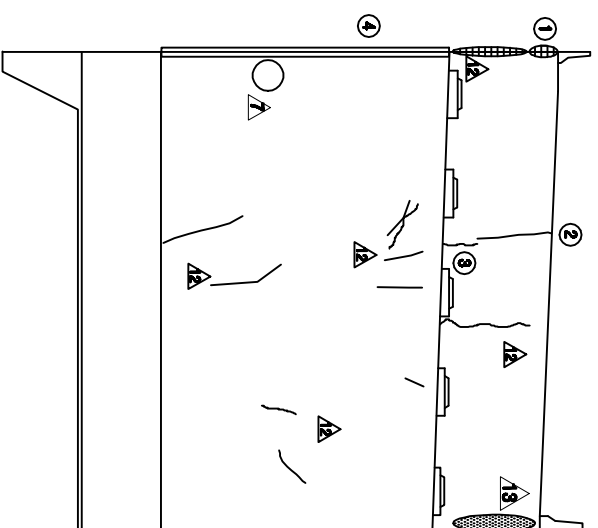
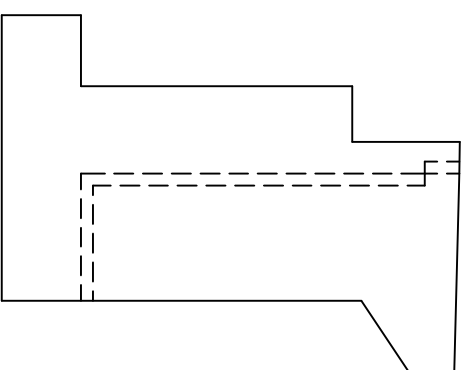
ID:원리코(대구)-교대 A2

남개포(우측)

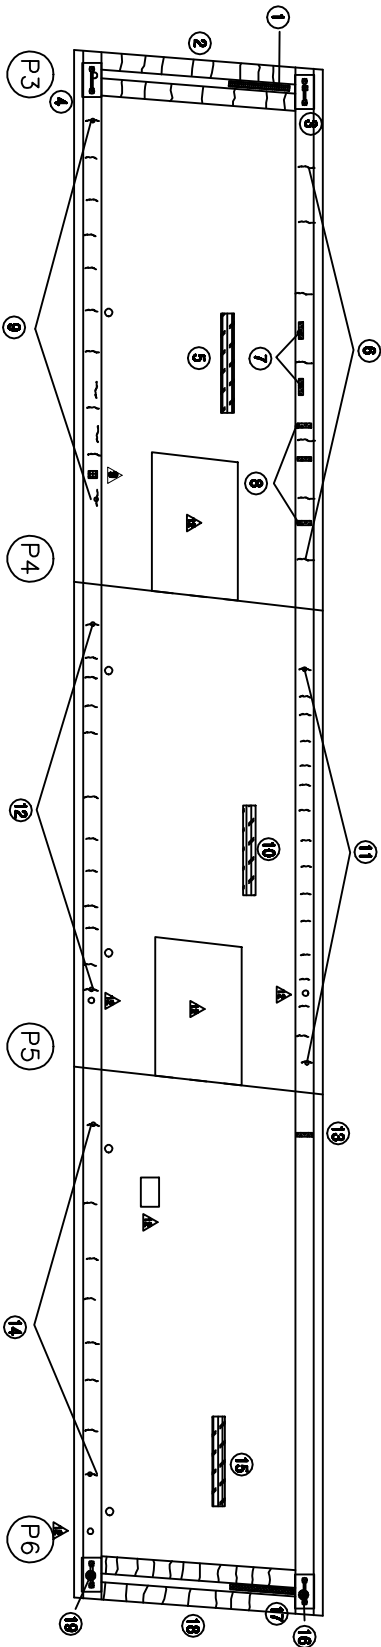
| 손상 현황 표 | | | | | | | | | |

| 순 상 원 황 표 | | | | | | | | | |
|---|---|---|---|---|---|---|---|---|---|
| 1 구 | 균열 | 0.1 | 4.8 | | 4.80 | m | 1 | | 4.80 |
| 2 신 | 균열 | 0.1 | 13.0 | | 13.00 | m | 1 | | 13.00 |
| 3 구 | 균열부위4곳 | | 0.1 | 1.0 | 0.10 | ㎡ | 1 | | 0.10 |
| 4 구 | 균열 | 0.1 | 4.8 | | 4.80 | m | 1 | | 4.80 |
| 8 구 | 균열 | | | | 1.00 | EA | 1 | | 1.00 |
| 9 구 | 균열 | 0.2 | 0.5 | | 0.50 | m | 5 | | 2.50 |
| 12 구 | 토면 이물진흙4곳 | | 0.6 | | 0.60 | m | 1 | | 0.60 |
| 13 구 | 저수면 양귀 열박 | | | | 1.00 | EA | 1 | | 1.00 |
