**ID:금천교(대구)-바닥판하면 S1**

| 용역명 | 2015년 하반기 시설물 안전점검용역(3구간 정밀점검) |

## ID:금천교(부산)-교면포장

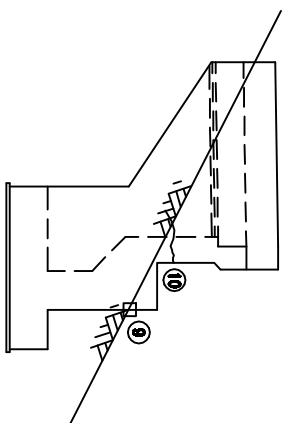
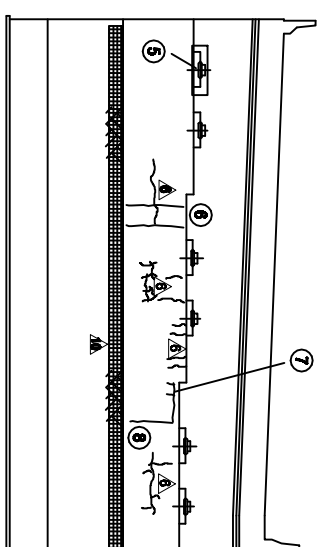
| 순상현황표 | | | | | | | | | |
| 번호<br>구(市) | 순상내용 | 순상현황 | | | | | 결과<br>상태 | 순상<br>분량 | 비고 |
| | | 폭 | 깊이 | 너비 | 분량 | 단위 | | | |
| 1 구 | 분류구원 | 0.1 | 0.2 | | 0.20 | m | 1 | 0.20 | |
| 2 구 | 구원 | 0.3 | 1.2 | | 1.20 | m | 1 | 1.20 | |
| 3 구 | 분류분류 | | 0.1 | 0.1 | 0.01 | ㎡ | 1 | 0.01 | |
| 4 신 | 구원 | 0.2 | 0.5 | | 0.50 | m | 1 | 0.50 | |
| 5 구 | 분류구원 | 0.1 | 0.1 | | 0.10 | m | 1 | 0.10 | |
| 6 구 | 구원 | 0.2 | 1.5 | | 1.50 | m | 2 | 3.00 | |
| 7 신 | 구원 | 0.1 | 1.4 | | 1.40 | m | 1 | 1.40 | |
| 8 구 | 구원 | 0.2 | 1.2 | | 1.20 | m | 1 | 1.20 | |
| 9 구 | 분류 분류 | | | | 1.00 | EA | 1 | 1.00 | |
| 10 구 | 구원 | 0.2 | 2.7 | | 2.70 | m | 1 | 2.70 | |
| 11 구 | 분류 분류분류 분류분류 | | | | 1.00 | EA | 1 | 1.00 | |

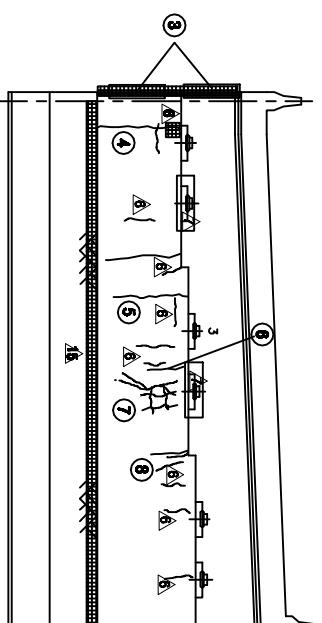
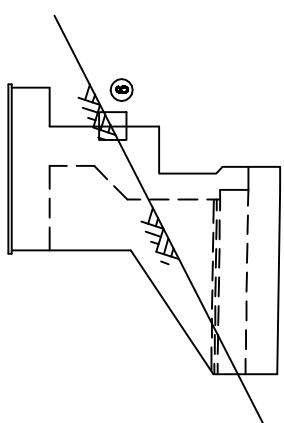
ID:금천교(대구)-교대 A2

| 순상 현황 표 | | | | | | | | | |
| 번호<br>구(市) | 순상 내용 | 순상 현황 | | | | | 결정<br>상태 | 순상<br>수량 | 비고 |
| | | 폭 | 길이 | 너비 | 굴방 | 단위 | | | |
| 1 구 | 설립트 순상 | | 1.5 | | 1.50 | m | 1 | | 1.50 |
| 2 구 | 굴방 | 0.2 | 1.5 | | 1.50 | m | 1 | | 1.50 |
| 3 구 | 설립트 순상 | | 2.5 | | 2.50 | m | 2 | | 5.00 |
| 4 구 | 굴방 | 0.2 | 1.5 | | 1.50 | m | 1 | | 1.50 |
| 5 구 | 굴방 | 0.2 | 1.0 | | 1.00 | m | 1 | | 1.00 |
| 6 구 | 굴방 | 0.2 | 0.5 | | 0.50 | m | 1 | | 0.50 |
| 7 구 | 영상굴방 | | 1.0 | 1.0 | 1.00 | m | 1 | | 1.00 |
| 8 구 | 굴방 | | 0.2 | 0.5 | 0.10 | m | 1 | | 0.10 |
| 9 구 | 굴방개단 전부 이격 | | 1.0 | | 1.00 | m | 1 | | 1.00 |
| 10 구 | 법면 보호책 설치 護岸牆 | | | | 1.00 | EA | 1 | | 1.00 |

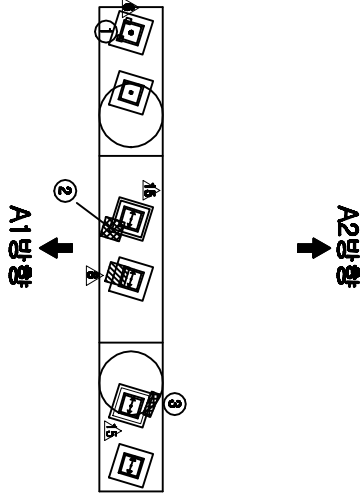
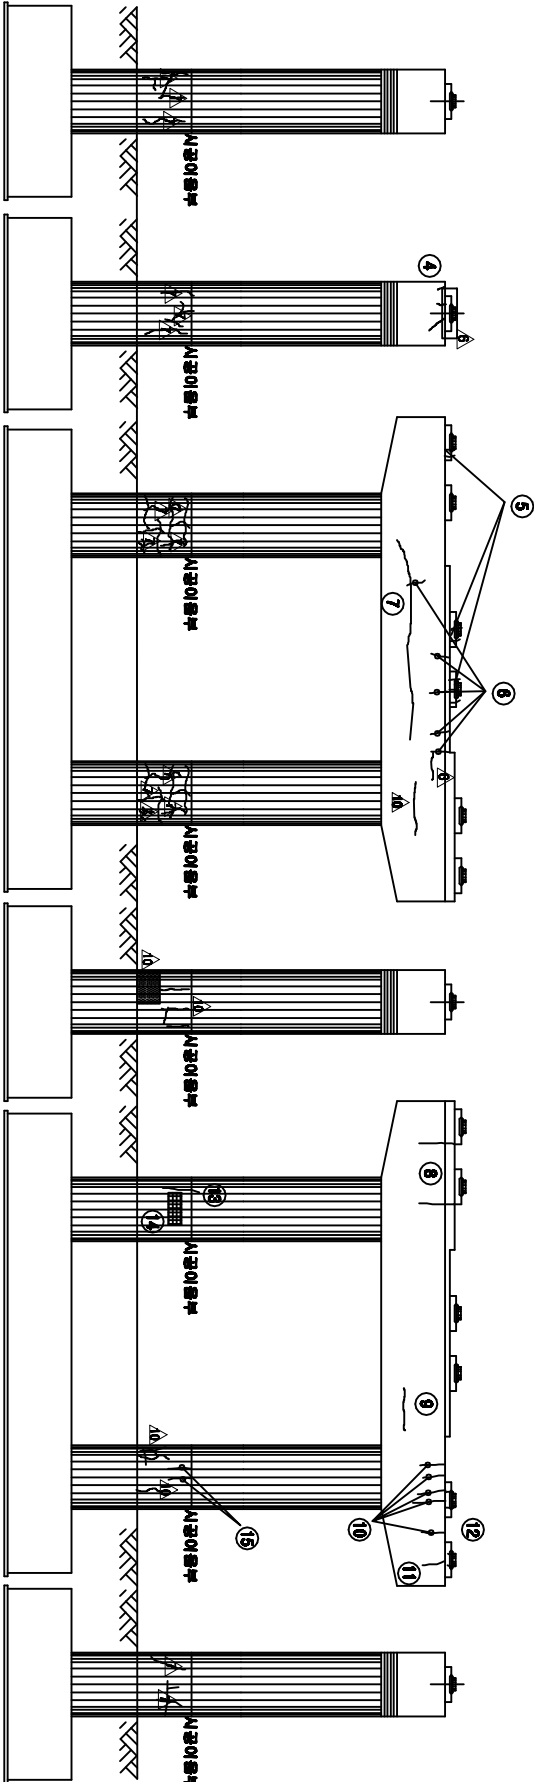
평면도

| 번호<br>구(구) | 손상내용 | 손상현황 | | | | 경험<br>상대 | 손상<br>비고 |
| | | 폭 | 깊이 | 너비 | 확장 | 단위 | 개소 |
| 1구 | 도랑손상 | | 0.1 | 0.1 | 0.01 | m <sup>2</sup> | 1 |
| 2구 | 방수(0.0, 방수기) | | 0.1 | 0.1 | 0.01 | m <sup>2</sup> | 1 |
| 3구 | 방수(0.0, 방수기) | | 0.2 | 0.5 | 0.12 | m <sup>2</sup> | 1 |
| 4구 | 방수(1.0, 방수기) | | 0.1 | 1.0 | 1.00 | m | 3 |
| 5구 | 방수(1.1, 방수기) | | 0.1 | 0.1 | 0.10 | m | 7 |
| 6구 | 방수(1.2, 방수기) | | 0.1 | 3.0 | 3.00 | m | 1 |
| 7구 | 방수(1.3, 방수기) | | 0.2 | 9.0 | 9.00 | m | 1 |
| 8구 | 방수(1.4, 방수기) | | 0.1 | 1.0 | 1.00 | m | 2 |
| 9구 | 방수(1.5, 방수기) | | 0.1 | 3.0 | 3.00 | m | 1 |
| 10구 | 방수(1.6, 방수기) | | 0.2 | 0.5 | 0.50 | m | 1 |
| 11구 | 방수(1.7, 방수기) | | 0.1 | 0.1 | 0.10 | m | 4 |
| 12구 | 방수(1.8, 방수기) | | 0.1 | 0.6 | 0.60 | m | 1 |
| 13구 | 방수(1.9, 방수기) | | 0.1 | 0.4 | 0.04 | m <sup>2</sup> | 2 |
| 14구 | 방수(2.0, 방수기) | | 0.2 | 0.3 | 0.30 | m | 1 |
| 15구 | 방수(2.1, 방수기) | | | | | | |

주) 손상의 폭과 깊이는 m이며, 단 구형의 폭은 mm임

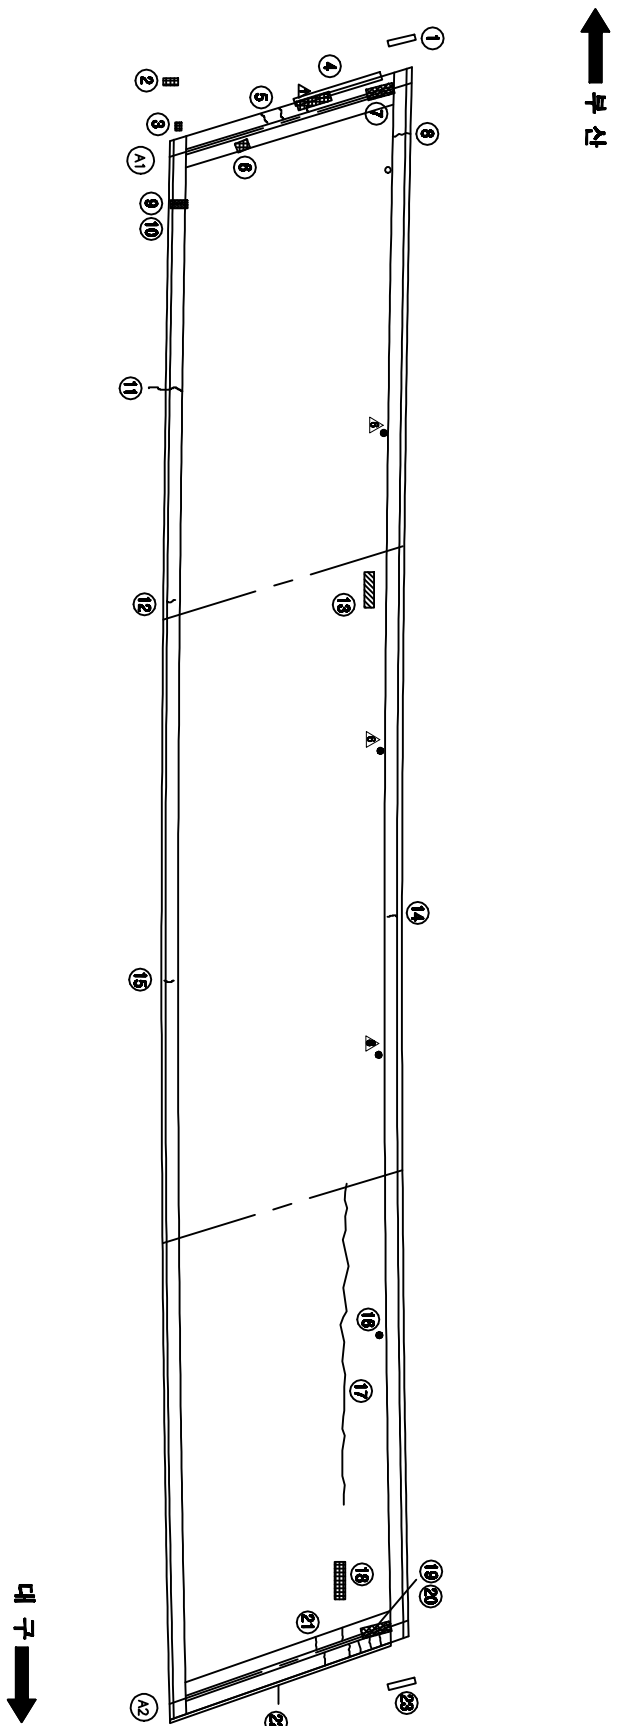
| 번호<br>구(의) | 산상내용 | 산상현황 | | | | | 결혼<br>상태 | 산상<br>불량 | 비고 |
| | | 죽 | 길이 | 너비 | 불량<br>단위 | 계수 | | | |
| 1 구 | 형호백 단차 | | | 1.00 | EA | 1 | | 1.00 | |
| 2 구 | 콘크리트 산상 | | 0.5 | 0.5 | ㎡ | 1 | | 0.25 | |
| 3 구 | 콘크리트 산상 | | 0.2 | 0.5 | ㎡ | 1 | | 0.10 | |
| 4 구 | 수단재 철속도로 아력 | | 6.0 | | 6.00 | m | 1 | 6.00 | |
| 5 구 | 수단재 근열 | 0.1 | 0.2 | | 0.20 | m | 3 | 0.60 | |
| 6 신 | 수단재 산상 | | 0.1 | 0.1 | 0.01 | ㎡ | 1 | 0.01 | |
| 7 구 | 단재 아물철로계 | | 2.0 | | 2.00 | m | 1 | 2.00 | |
| 8 구 | 보수부지 근열 | 0.2 | 1.2 | | 1.20 | m | 1 | 1.20 | |
| 9 구 | 근열 | 0.2 | 0.5 | | 0.50 | m | 1 | 0.50 | |
| 10 구 | 백토 | | 0.2 | 1.0 | 0.20 | ㎡ | 1 | 0.20 | |
| 11 구 | 근열부 백토 | 0.4 | 1.5 | | 1.50 | m | 1 | 1.50 | |
| 12 구 | 근열 | 0.1 | 0.5 | | 0.50 | m | 1 | 0.50 | |
