## ID:상동IC1교(대구)-교면포장

| 공역명 | 2015년 하반기 시설물 안전점검공역(3구간 경기점검) |

ID:상동IC1교(대구)-바닥판하면

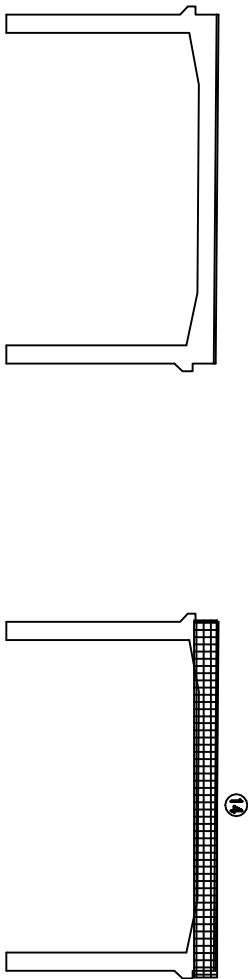
손상현황표

| 번호<br>구(가) | 손상내용 | 손상현황 | | | | 경험<br>상대 | 손상<br>분량 | 비고 |
| 1 구 | 상판트 손상 | 3.0 | | 3.00 | m | 1 | | 3.00 |
| 2 구 | 보수부 제균형 | 0.2 | 2.0 | 2.00 | m | 7 | | 14.00 |
| 5 구 | 균형 | 0.2 | 12.0 | 12.00 | m | 1 | | 12.00 |
| 7 구 | 균형 | 0.2 | 1.5 | 1.50 | m | 16 | | 24.00 |
| 15 구 | 콘크리트 손상 | 0.1 | 0.3 | 0.03 | m <sup>2</sup> | 1 | | 0.03 |
