10:신평교(대구)-교면포장

| 용역명 | 2015년 하반기 시설물 안전점검용역(3구간 경기점검) |
| 발주처 | 신대구부산고속도로주식회사 |

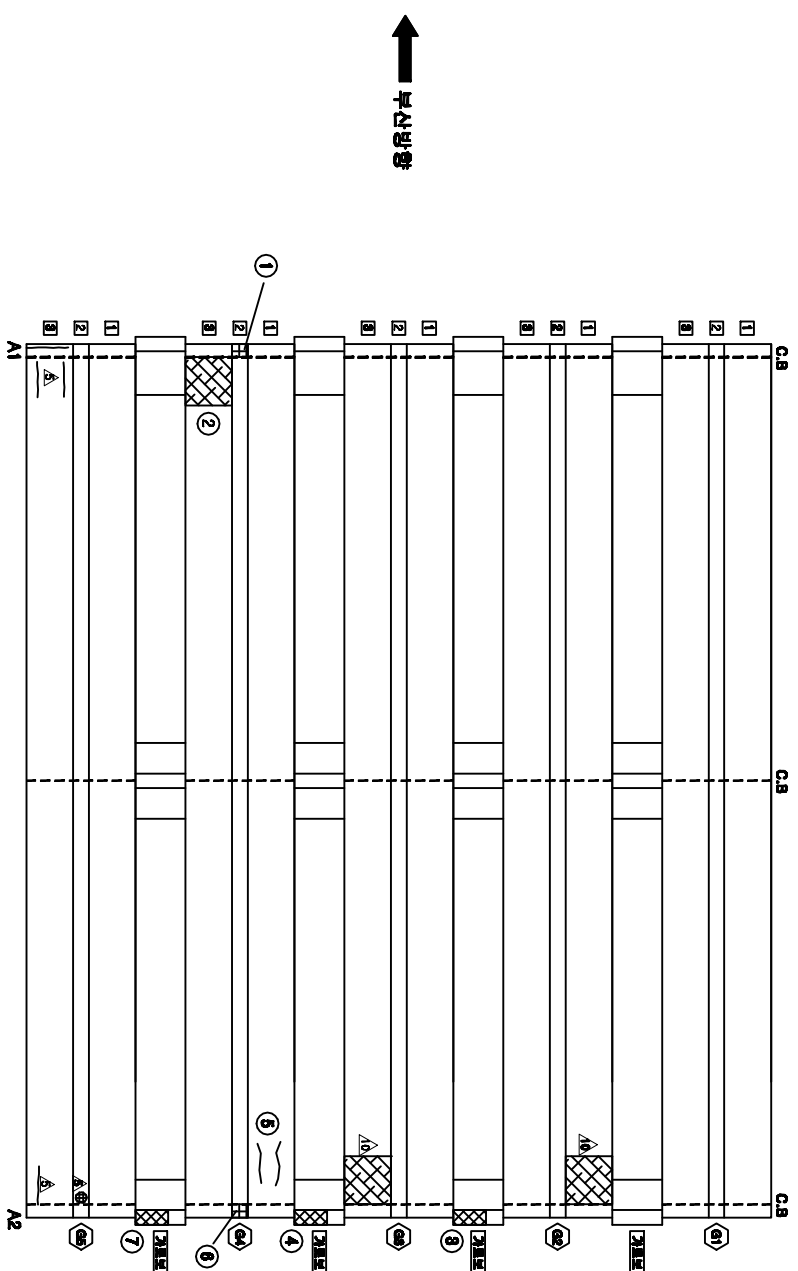
10:신평교(대구)-거터

| 손상 현황 황 표 | | | | | | | | | | |
|---|---|---|---|---|---|---|---|---|---|---|
| 1 구 | 콘크리트 손상 | | 0.2 | 0.5 | 0.10 | m <sup>2</sup> | 1 | 0.10 | | |
| 2 구 | 양상 균열 | | 2.0 | 2.5 | 5.00 | m <sup>2</sup> | 1 | 5.00 | | |
| 3 구 | 자갈 분리 | | 0.3 | 0.5 | 0.15 | m <sup>2</sup> | 1 | 0.15 | | |
| 4 구 | 자갈 분리 | | 0.3 | 0.5 | 0.15 | m <sup>2</sup> | 1 | 0.15 | | |
| 5 구 | 균열 | 0.1 | 1.0 | | 1.00 | m | 2 | 2.00 | | |
| 6 구 | 콘크리트 손상 | | 0.2 | 0.2 | 0.04 | m <sup>2</sup> | 1 | 0.04 | | |
| 7 구 | 자갈 분리 | | 0.3 | 0.5 | 0.15 | m <sup>2</sup> | 1 | 0.15 | | |

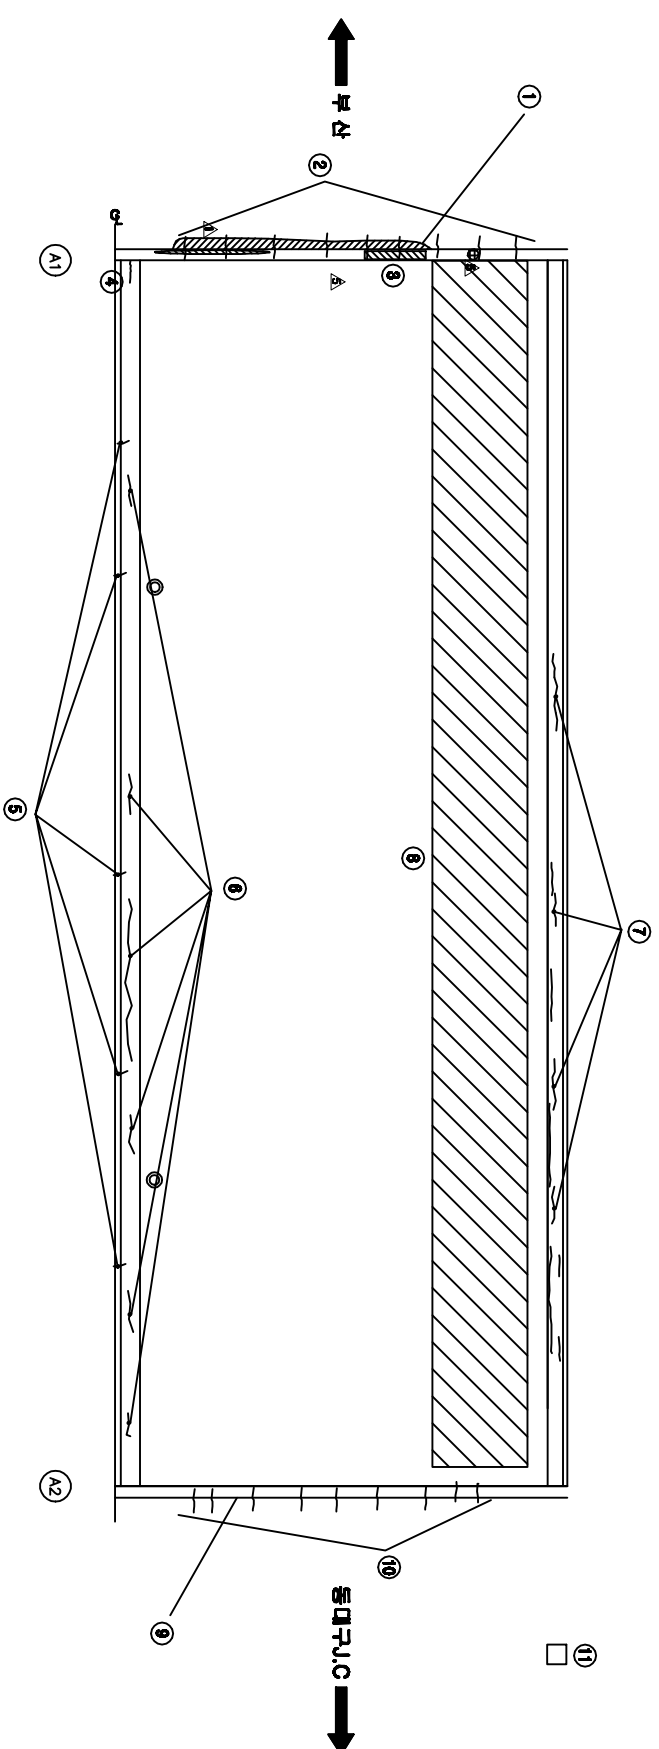
장포면연교(부산)-교남신로ID:

| 번호<br>구(의) | 산상내용 | 산상현황 | | | | | 결합<br>상태 | 산상<br>분량 | 비고 |
|---|---|---|---|---|---|---|---|---|---|
| 1 구 | 후각지 경석도로 아력 | | 15.0 | | 15.00 | m | 1 | 15.00 | |
| 2 구 | 후각지 근원 | 0.2 | 7.2 | | 7.20 | m | 1 | 7.20 | |
| 3 구 | 본원지 아물정외역 | | 2.0 | | 2.00 | m | 1 | 2.00 | |
| 4 신 | 근원 | 0.2 | 1.0 | | 1.00 | m | 1 | 1.00 | |
| 5 구 | 근원 | 0.2 | 0.5 | | 0.50 | m | 5 | 2.50 | |
| 6 구 | 근원 | 0.2 | 0.6 | | 0.60 | m | 6 | 3.60 | |
| 7 신 | 근원 | 0.1 | 15.0 | | 15.00 | m | 1 | 15.00 | |
| 8 구 | 리원정 | | 3.0 | 30.0 | 90.00 | ㎡ | 1 | 90.00 | |
| 9 구 | 후각지 경석도로 아력 | | 15.0 | | 15.00 | m | 1 | 15.00 | |
| 10 구 | 후각지 근원 | 0.2 | 0.8 | | 0.80 | m | 9 | 7.20 | |
| 11 구 | 후원지 근각지 및 산상삼 산상 | | 1.1 | | 1.10 | m | 1 | 1.10 | |

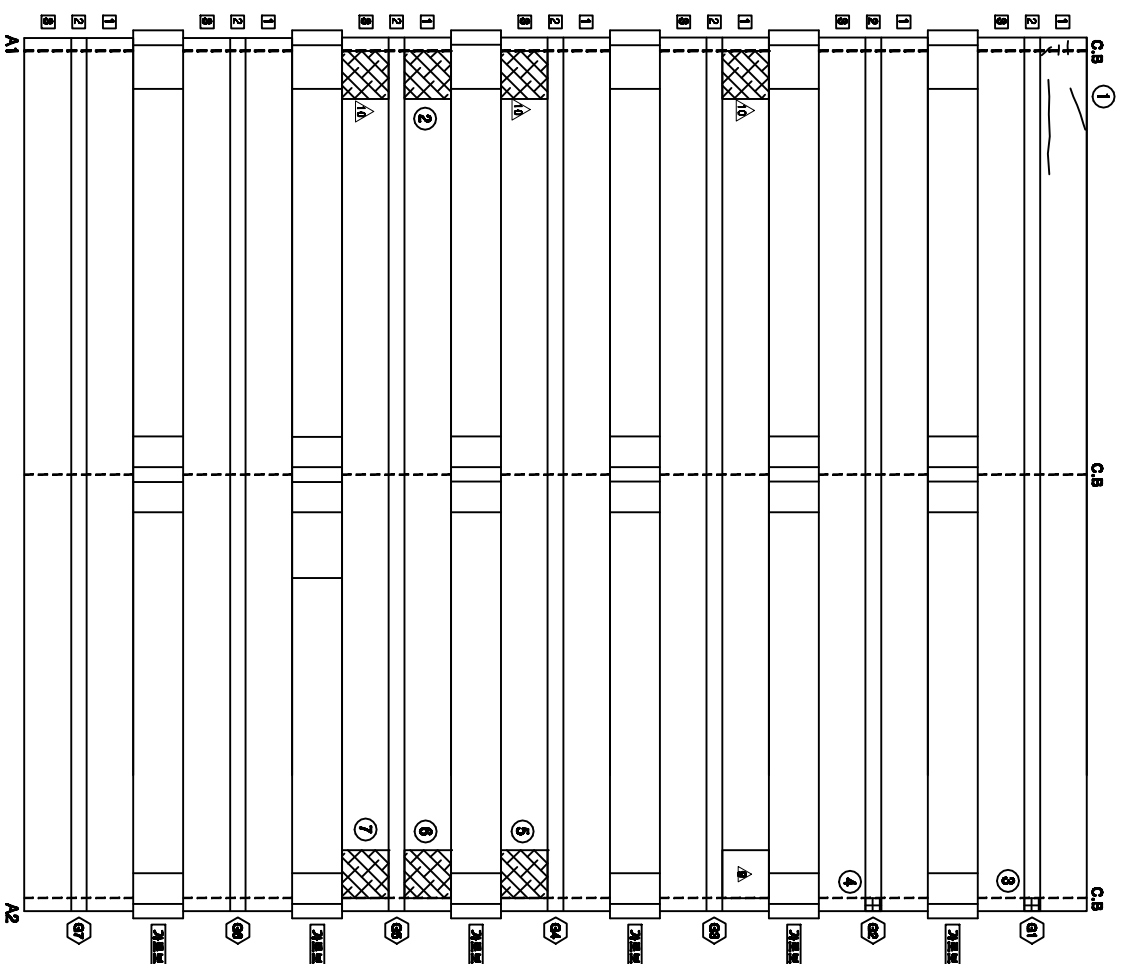
10:신평교(부산)-거더

| 손상 현황 표 | | | | | | | | | | |
|---|---|---|---|---|---|---|---|---|---|---|
| 1 | 구 | 근원 | 0.1 | 4.8 | | 4.80 | m | 1 | 4.80 | |
| 2 | 구 | 영상근원 | | 2.0 | 2.5 | 5.00 | m | 1 | 5.00 | |
| 3 | 구 | 본크리트 손상 | | 0.1 | 0.1 | 0.01 | m | 1 | 0.01 | |
| 4 | 구 | 본크리트 손상 | | 0.1 | 0.2 | 0.02 | m | 1 | 0.02 | |
| 5 | 구 | 영상근원 | | 1.5 | 2.0 | 3.00 | m | 1 | 3.00 | |
| 6 | 구 | 영상근원 | | 1.5 | 2.0 | 3.00 | m | 1 | 3.00 | |
| 7 | 구 | 영상근원 | | 1.5 | 2.0 | 3.00 | m | 1 | 3.00 | |
