| 용역명 | 2015년 하반기 시설물 안전점검용역(8구간 정기점검) |

ID:청도103교-교대 A1

ID:청도103교-교대 A2

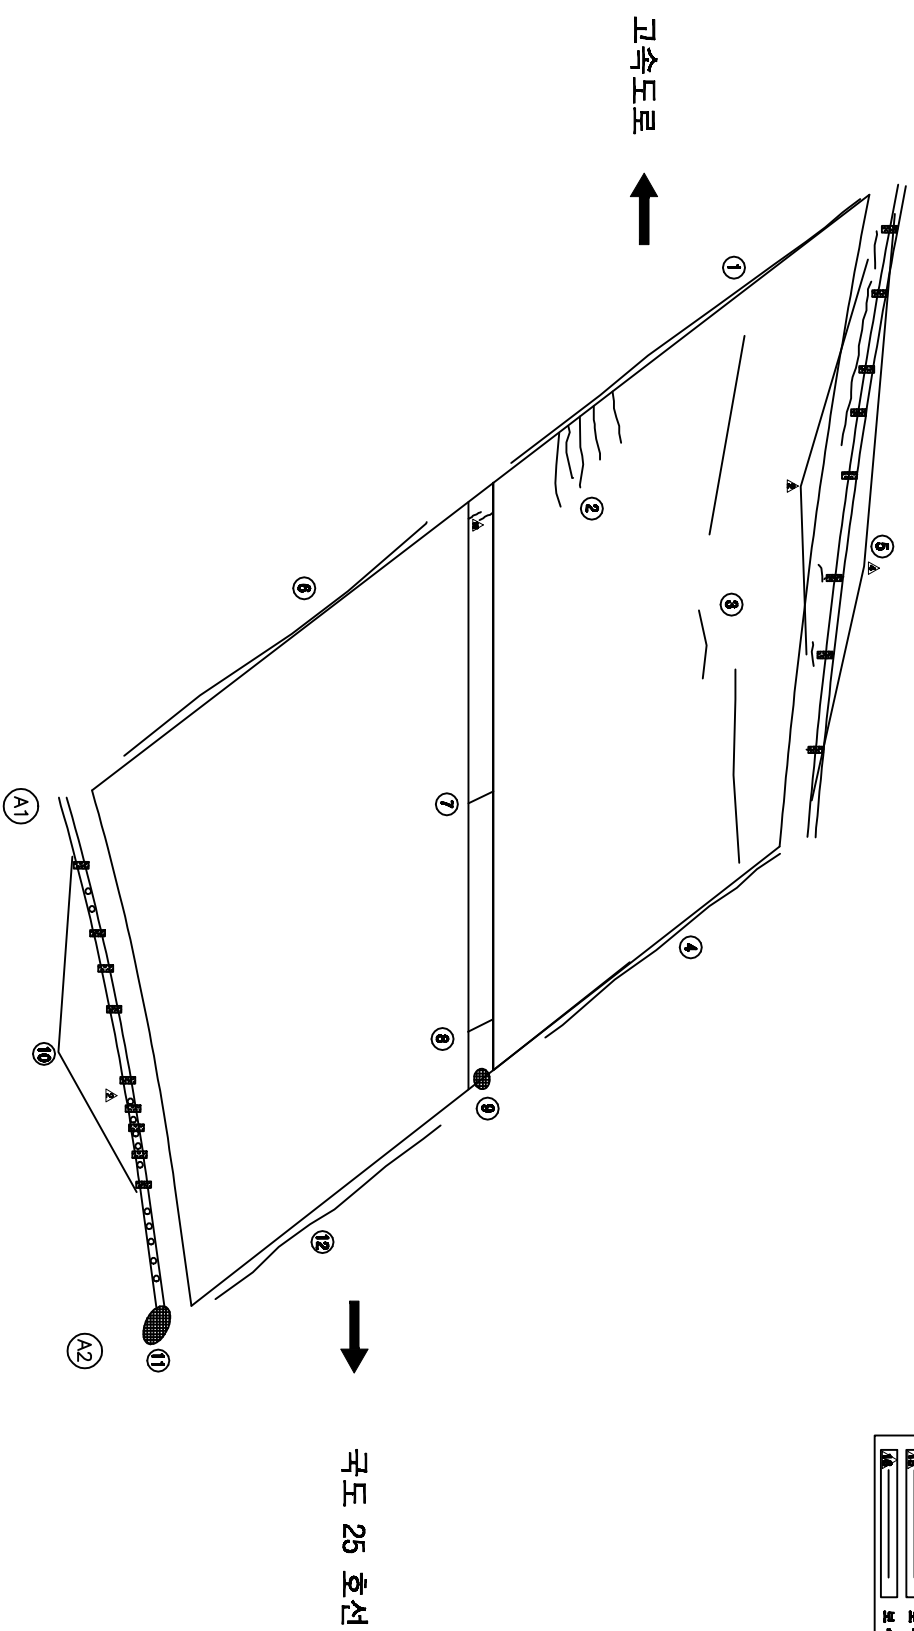
| 도면번호 | 001 |

| 손상 현황 표 | | | | | | | | | | |
| 1 구 | 중수부 아스콘관절 | 10.0 | | 10.00 | m | 1 | | 10.00 | | |
| 2 구 | 아스콘 관절 | 3.0 | | 3.00 | m | 1 | | 3.00 | | |
| 3 구 | 아스콘 관절 | 14.0 | | 14.00 | m | 1 | | 14.00 | | |
| 4 구 | 중수부 아스콘관절 | 10.0 | | 10.00 | m | 1 | | 10.00 | | |
| 5 구 | 관절부 해체 | 0.1 | 1.0 | 0.10 | m <sup>2</sup> | 8 | | 0.80 | | |
| 6 구 | 중수부 아스콘관절 | 10.0 | | 10.00 | m | 1 | | 10.00 | | |
| 7 구 | 관절 | 0.2 | 1.0 | 1.00 | m | 1 | | 1.00 | | |
| 8 구 | 관절 | 0.2 | 1.0 | 1.00 | m | 1 | | 1.00 | | |
| 9 구 | 콘크리트 손상 | 0.2 | 0.3 | 0.06 | m <sup>2</sup> | 1 | | 0.06 | | |
| 10 구 | 관절부 해체 | 0.1 | 1.0 | 0.10 | m <sup>2</sup> | 9 | | 0.90 | | |
| 11 구 | 연석 해체 | 0.2 | 1.2 | 0.24 | m <sup>2</sup> | 1 | | 0.24 | | |
| 12 구 | 중수부 아스콘관절 | 10.0 | | 10.00 | m | 1 | | 10.00 | | |
