10:청도IC4교-교면포장

| 용역명 | 2015년 하반기 시설물 안전점검용역(3구간 경기점검) |
| 발주처 | 신대구부산고속도로주식회사 |
| 용역사 | (주)오워브서비스<br>OOH SERVICE CO., LTD |

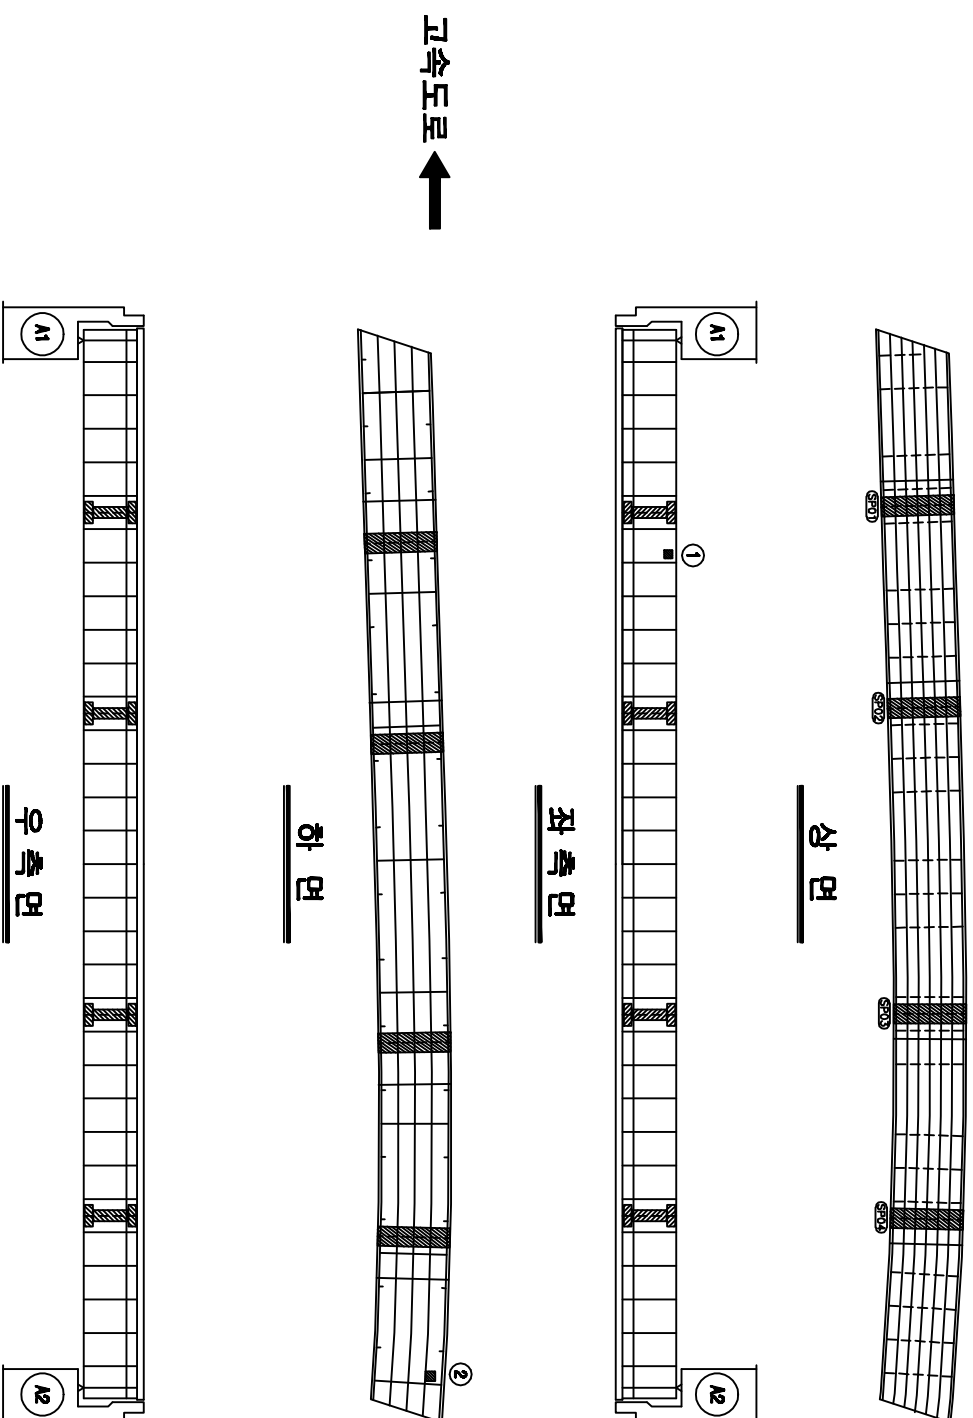
ID:청도104교-거더내부(03)

| 변호구(p) | 선상내용 | 선상현황 | | | | | 정황상대 | 선상불량 | 비고 |
|---|---|---|---|---|---|---|---|---|---|
| 1구 | 도랑선상 | | 0.1 | 0.1 | 0.01 | m | 1 | | 0.01 |
| 2구 | 이물집착력 | | 0.2 | 0.2 | 0.04 | m | 1 | | 0.04 |
