10:남원양IC교(대구)-교면포장

| 공역명 | 2015년 하반기 시설물 안전점검공역(3구간 경기점검) |

## 10: 남양IC교(대구)-교대 A1

## 10: 남양IC교(대구)-교대 A2

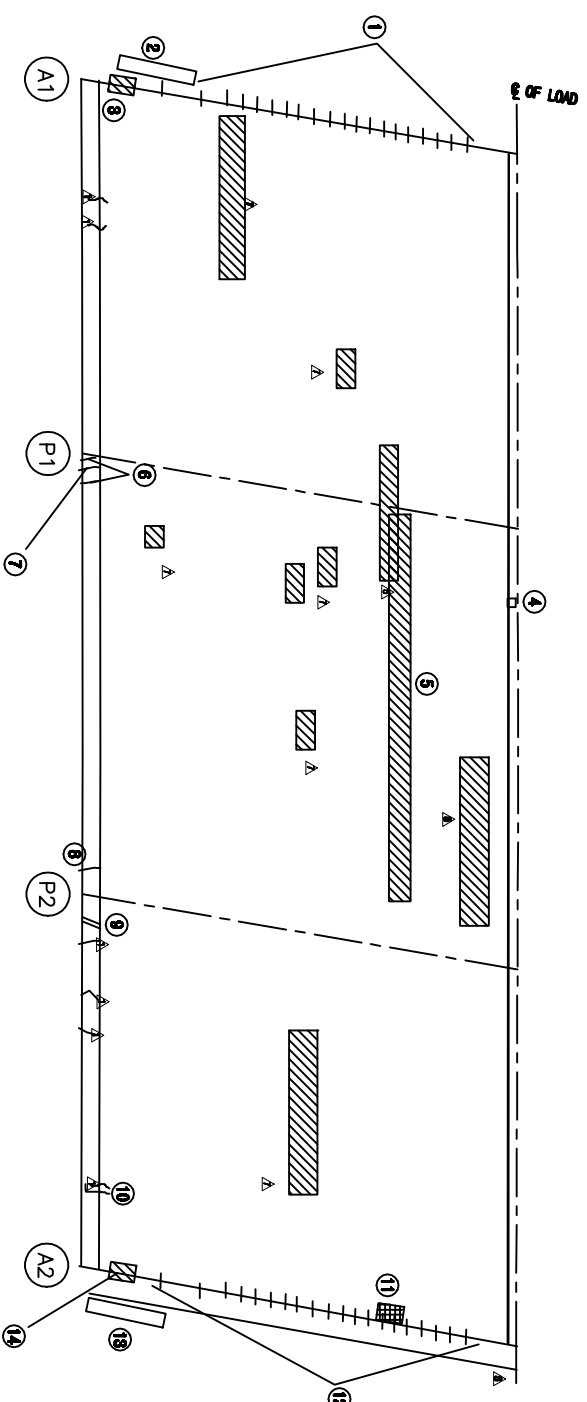
| 번호<br>구(市) | 소재지명 | 소재지명 | | | | | 면적<br>㎡ | 소재지<br>면적 | 소재지<br>비율 |
| 1 구 | 소재지명 | 0.1 | 0.3 | 0.30 | ㎡ | 16 | | 4.80 | |
| 2 구 | 소재지명 | 2.0 | | 2.00 | ㎡ | 1 | | 2.00 | |
| 3 구 | 소재지명 | | 1.0 | 1.00 | ㎡ | 1 | | 1.00 | |
| 4 구 | 소재지명 | | | 1.00 | EA | 1 | | 1.00 | |
| 5 신 | 소재지명 | | 0.3 | 15.0 | 4.50 | ㎡ | 1 | 4.50 | |
| 6 신 | 소재지명 | 0.2 | 1.5 | | 1.50 | ㎡ | 1 | 1.50 | |
| 7 구 | 소재지명 | 0.3 | 1.2 | | 1.20 | ㎡ | 1 | 1.20 | |
| 8 구 | 소재지명 | 0.2 | 1.2 | | 1.20 | ㎡ | 1 | 1.20 | |
| 9 구 | 소재지명 | 0.2 | 1.2 | | 1.20 | ㎡ | 1 | 1.20 | |
| 10 구 | 소재지명 | 0.1 | 0.6 | | 0.60 | ㎡ | 1 | 0.60 | |
| 11 구 | 소재지명 | | 0.1 | 0.3 | 0.03 | ㎡ | 1 | 0.03 | |
| 12 구 | 소재지명 | 0.1 | | | 0.30 | ㎡ | 19 | 5.70 | |
| 13 구 | 소재지명 | | 2.3 | | 2.00 | ㎡ | 1 | 2.00 | |
| 14 구 | 소재지명 | | 1.0 | | 1.00 | ㎡ | 1 | 1.00 | |

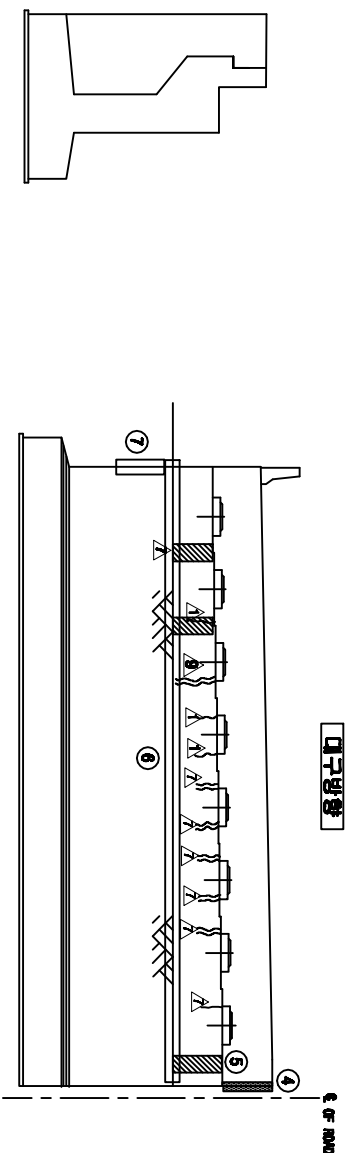
| 순상련황표 | | | | | | | | | | | |
|---|---|---|---|---|---|---|---|---|---|---|---|
| 연월 | 구(구) | 순상내용 | 순상련황 | | | | | 결합<br>상리 | 순상<br>총량 | 비고 | |
| 1 | 구 | 관정 | 0.2 | 1.0 | | 1.00 | m | 1 | | 1.00 | |
| 2 | 구 | 고수원 관정 | | | | 1.00 | EA | 1 | | 1.00 | |
| 3 | 구 | 삼관정 순상 | | 1.2 | | 1.20 | m | 1 | | 1.20 | |
| 4 | 구 | 삼관정 순상 | | 0.3 | | 0.30 | m | 1 | | 0.30 | |
| 5 | 구 | 누수관정 | | 0.2 | 1.5 | 0.30 | m | 1 | | 0.30 | |
| 6 | 구 | 별정 관정 | | 15.0 | | 15.00 | m | 1 | | 15.00 | |
| 7 | 구 | 별정 이격 | | 2.0 | | 2.00 | m | 1 | | 2.00 | |
| 8 | 구 | 학구 수로 관정 | | | | 1.00 | EA | 1 | | 1.00 | |

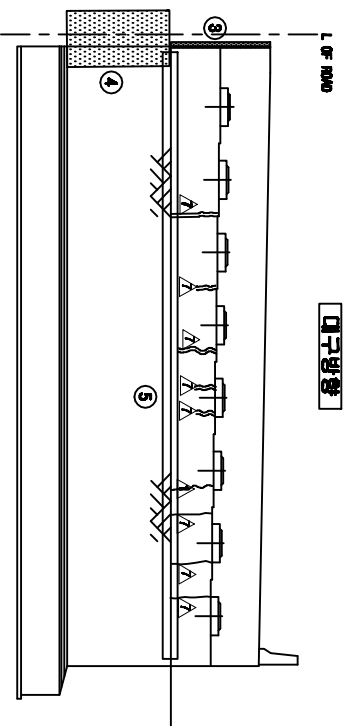
| 손상 현황 표 | | | | | | | | | | |
|---|---|---|---|---|---|---|---|---|---|--|
| 차량번호 | 식별구분 | 손상내용 | 손상현황 | | | | | | 비고 | |
| 1 구 | | 부속물제거 | 1.0 | | 1.2 | 1.20 | m | 1 | 1.20 | |
| 2 구 | | 교차로충돌 | | | | 1.00 | EA | 1 | 1.00 | |
| 3 구 | | 사람으로부터 손상 | 2.0 | | | 2.00 | m | 1 | 2.00 | |
| 4 구 | | 부속물제거 | 2.0 | | 3.0 | 6.00 | m | 1 | 6.00 | |
| 5 구 | | 변형 충격 | 15.00 | | | 15.00 | m | 1 | 15.00 | |
| 6 구 | | 변형 부속 | 2.0 | | 3.0 | 6.00 | m | 1 | 6.00 | |
| 7 구 | | 간격제한제거 | | | | 1.00 | EA | 1 | 1.00 | |

- ⑥ \* 종방향 보호법면 누수
- ⑦ \* 간격제 미제거

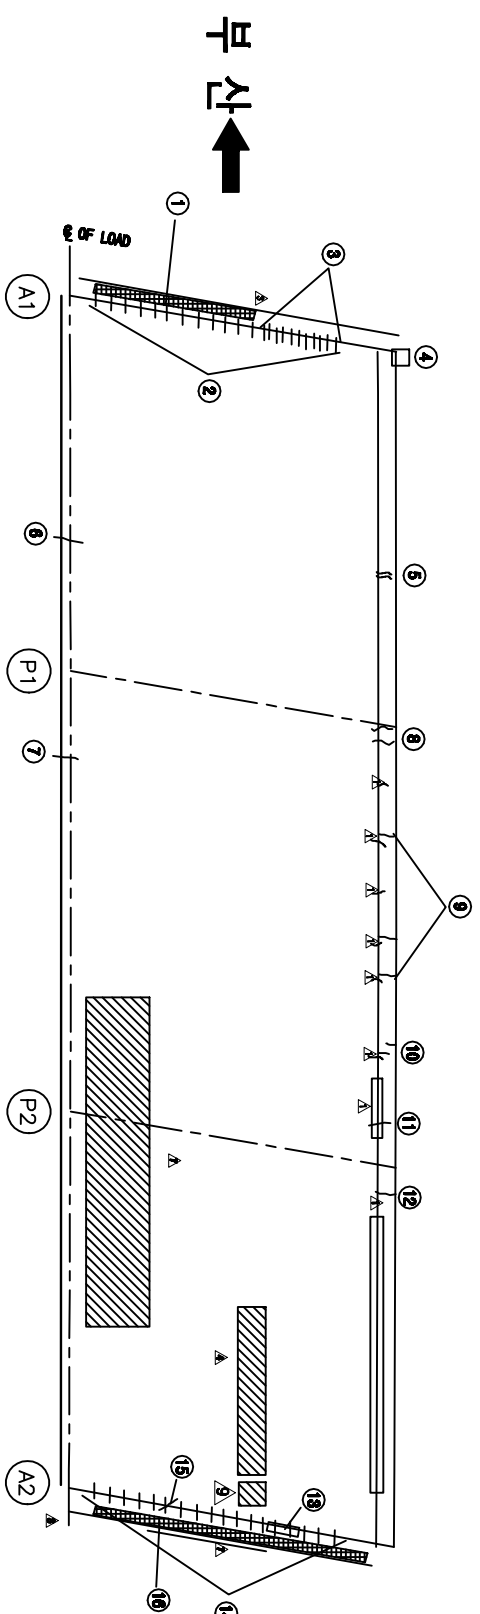
## ID: 남영IC포(부산)-포면포장

| 번호<br>구(의) | 산상내용 | 산상현황 | | | | | 결핵<br>상대 | 산상<br>불량 | 비고 |
| 1 구 | 산상외 부족 | | 0.1 | 6.0 | 0.60 | ㎡ | 1 | | 0.60 |
| 2 구 | 산상외 근원 | | 0.1 | 0.3 | 0.30 | m | 22 | | 6.60 |
| 3 구 | 산상외 근원 | | 0.3 | 0.5 | 0.50 | m | 5 | | 2.50 |
| 4 구 | 차수정 열거 불발 | | 0.2 | 1.0 | 1.00 | m | 1 | | 1.00 |
| 5 구 | 보수부 외근원 | | 0.2 | 1.0 | 1.00 | m | 1 | | 1.00 |
| 6 구 | 근원 | | 0.1 | 1.0 | 1.00 | m | 1 | | 1.00 |
| 7 구 | 근원 | | 0.2 | 1.0 | 1.00 | m | 1 | | 1.00 |
| 8 구 | 보수부 외근원 | | 0.2 | 1.0 | 1.00 | m | 2 | | 2.00 |
| 9 신 | 보수부 외근원 | | 0.2 | 1.0 | 1.00 | m | 3 | | 3.00 |
| 10 신 | 근원 | | 0.2 | 0.5 | 0.50 | m | 2 | | 1.00 |
| 11 구 | 근원 | | 0.2 | 1.2 | 1.20 | m | 1 | | 1.20 |
| 12 구 | 근원 | | 0.2 | 1.0 | 1.00 | m | 1 | | 1.00 |
| 13 신 | 보통구부외 산상 | | 0.1 | 0.4 | 0.04 | ㎡ | 1 | | 0.04 |
| 14 구 | 산상외 근원 | | 0.1 | | 0.30 | m | 19 | | 5.70 |
| 15 구 | 산상외 근원 | | 0.3 | | 0.30 | m | 1 | | 0.30 |
| 16 구 | 산상외 부족 | | 0.1 | 12.0 | 1.20 | ㎡ | 1 | | 1.20 |

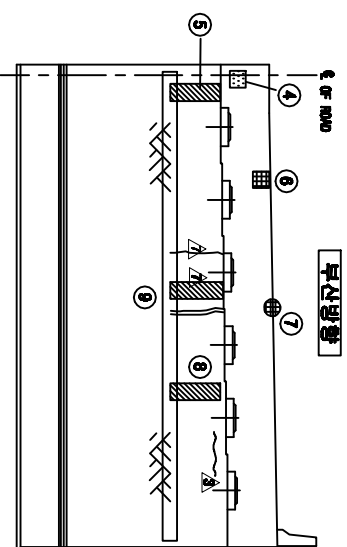
10:남양IC교(부산)-교대 A1

- ⑩ \* 점검기간 하루 보호불력 전하
- ⑪ \* 종방향 보호범면 누수
- ⑫ \* 간격제 미제거

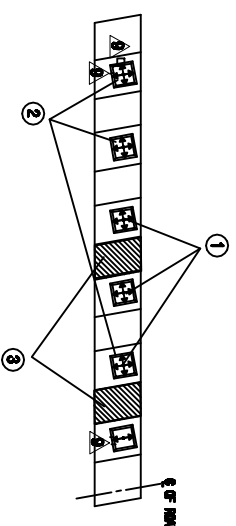
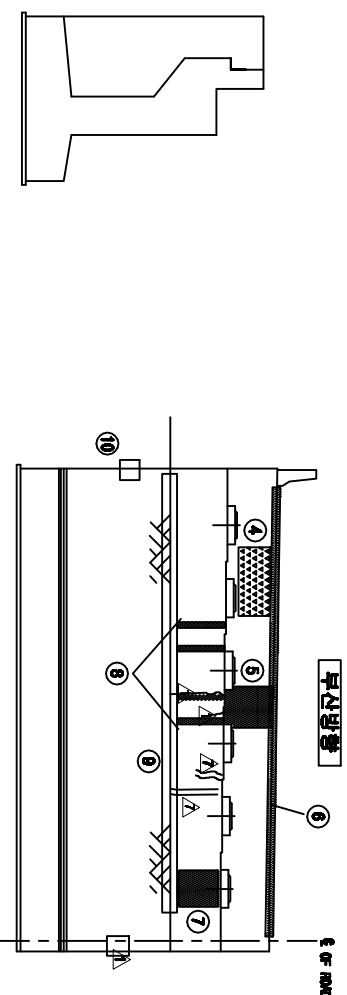
## ID: 남원양IC포(부산)-포대 A2

| 번호<br>구(의) | 선상내용 | 선상현황 | | | | | 정확<br>상대 | 선상<br>불량 | 비고 |
| 1 | 신 | | | | 3.00 | EA | 3 | 3.00 | |
| 2 | 구 | | | | 1.00 | EA | 1 | 1.00 | |
| 3 | 구 | | 0.5 | 0.6 | 0.30 | m | 2 | 0.60 | |
| 4 | 구 | | 0.4 | 1.5 | 0.60 | m | 1 | 0.60 | |
| 5 | 구 | | 0.5 | 1.2 | 0.60 | m | 1 | 0.60 | |
| 6 | 구 | | | | 1.00 | EA | 1 | 1.00 | |
| 7 | 구 | | 1.0 | 1.5 | 1.50 | m | 1 | 1.50 | |
| 8 | 구 | | 0.2 | 1.5 | 0.30 | m | 3 | 0.90 | |
| 9 | 구 | | 12.0 | | 12.00 | m | 1 | 12.00 | |
| 10 | 구 | | | | 1.00 | EA | 1 | 1.00 | |
