**ID:예림교-교면포장**

| 용역명 | 2015년 하반기 시설물 안전점검용역(3구간 경기점령) |

**ID:예림교-바다관하면**

ID:예림교-교대 A1

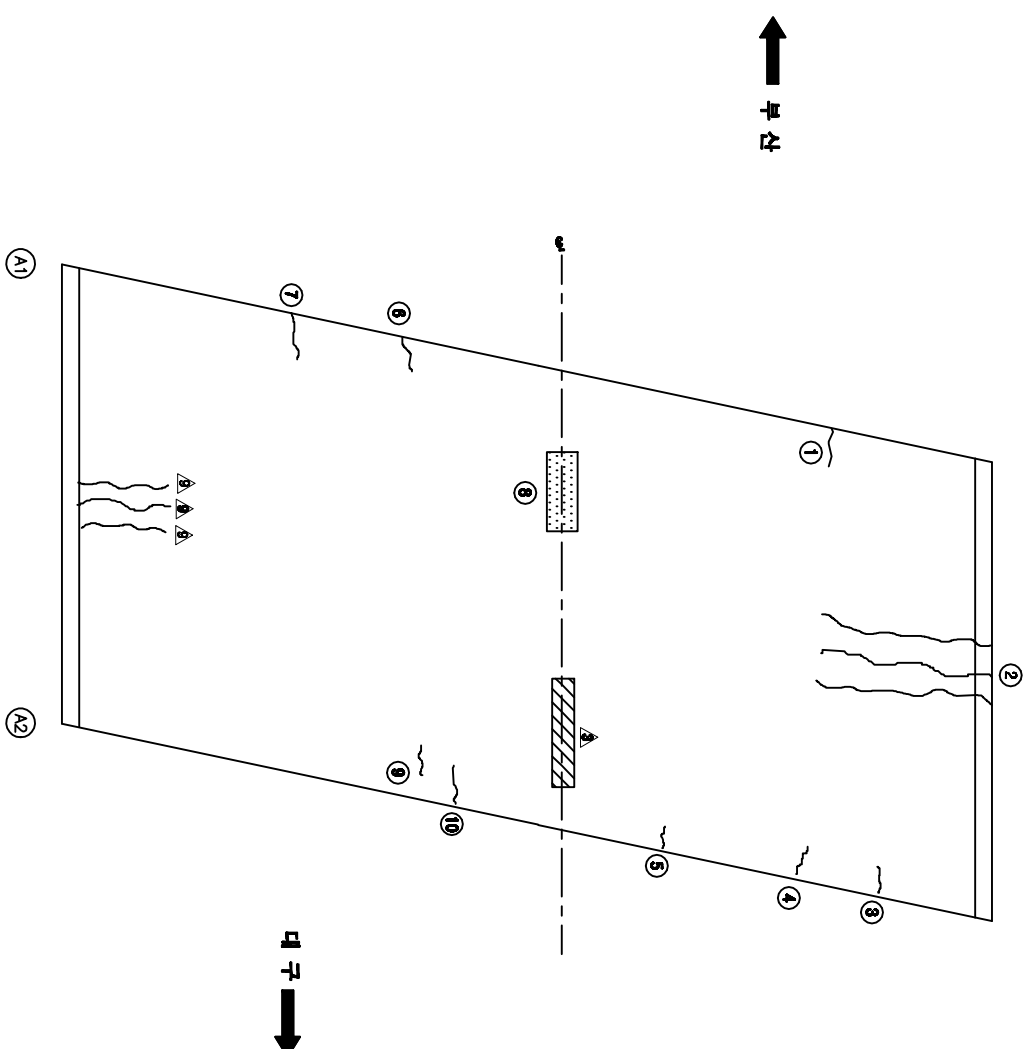
| 도면번호 | 002 |

| 손상 현황 표 | | | | | | | | | | | |
|---|---|---|---|---|---|---|---|---|---|---|---|
| 1 | 구 | 균열 | 0.2 | 0.7 | | 0.70 | m | 1 | 0.70 | | |
| 2 | 구 | 균열 | 0.1 | 3.0 | | 3.00 | m | 3 | 9.00 | | |
| 3 | 구 | 균열 | 0.1 | 0.6 | | 0.60 | m | 1 | 0.60 | | |
| 4 | 구 | 균열 | 0.2 | 0.9 | | 0.90 | m | 1 | 0.90 | | |
| 5 | 구 | 균열 | 0.1 | 0.4 | | 0.40 | m | 1 | 0.40 | | |
| 6 | 구 | 균열 | 0.1 | 0.7 | | 0.70 | m | 1 | 0.70 | | |
| 7 | 구 | 균열 | 0.2 | 1.2 | | 1.20 | m | 1 | 1.20 | | |
| 8 | 구 | 누수출력 | | 0.1 | 0.3 | 0.03 | m <sup>2</sup> | 1 | 0.03 | | |
| 9 | 구 | 균열 | 0.1 | 0.5 | | 0.50 | m | 1 | 0.50 | | |
| 10 | 구 | 균열 | 0.1 | 0.7 | | 0.70 | m | 1 | 0.70 | | |
