# 목주교 정밀안전진단 실시결과 요약표

# 현 황 표

| 구 분 | | 내 용 | | 구 분 | | 내 용 | |
|---|---|---|--|---|---|---|--|
| 시설물명 | | 목주교 | | 시설물번호 | | BR2004-0001953 | |

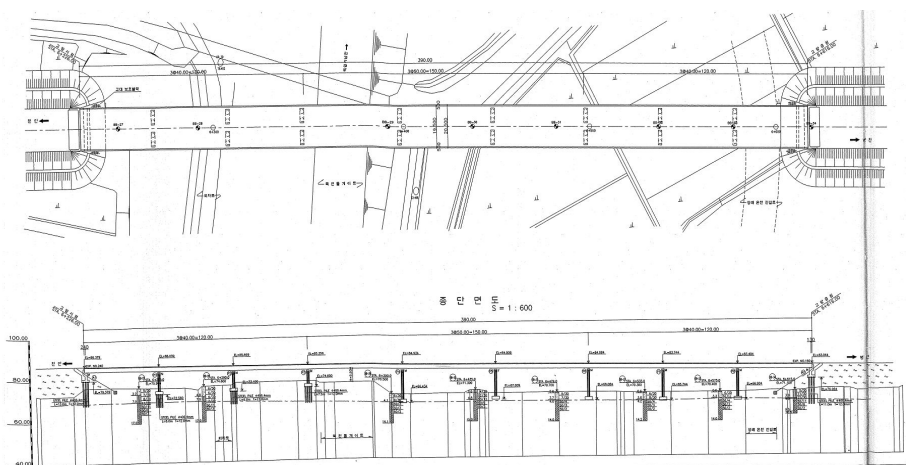
| 구 분 | | 내 용 | | 구 분 | | 내 용 | |
|---|---|---|--|---|---|---|--|
| 일반도 | | | | | | | |

| 구 분 | | 내 용 | | 구 분 | | 내 용 | |
|---|---|---|--|---|---|---|--|
| 제원 | 연장 | L = 390.0m (3@40+3@50+3@40) | | | | | |
| | 폭 | B = 20.5m(차도:20.5m), 상행:2차로, 하행:2차로 | | | | | |
| 구조<br>형식 | 상부 | Steel Box Girder | | 기초<br>형식 | 교대 | 말뚝기초 | |
| | 하부 | 교대 : 역T형<br>교각 : II형 | | | 교각 | 말뚝기초 | |
