시 료 명 : 콘크리트 코아

시료채취장소 : 상부슬래브S10, 교대A2, 교각P7

공 사 명 : 섬안큰다리 정밀안전진단 및 실시설계 용역

첨부 1 : 콘크리트 코어 및 압축강도 시험 사진

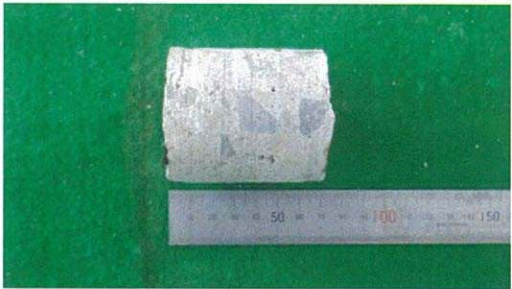
| 시료명 | 코어 사진 | 압축강도 시험 후 파괴형태 |
|---|---|---|
| 상부슬래브<br>S10 | | |

| 시료명 | 시험 · 검사종목 | 단 위 | 시험 · 검사방법 | 시험 · 검사결과 |
|---|---|---|---|---|
| 상부슬래브<br>S10 | 압축강도 | MPa | KS F 2422 -'07 | 29.0 |
| | 전 염화물 | % | KS F 2713 -'02 | 0.0143 |
| | 환산 염화물함량 | kg/m <sup>3</sup> | | 0.323 |

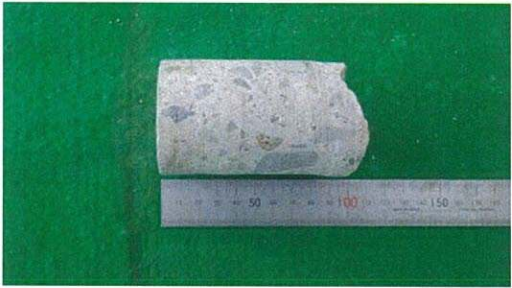
| 시료명 | 코어 사진 | 압축강도 시험 후 파괴형태 |
|---|---|---|
| 교대<br>A2 | | |

| 시료명 | 시험 · 검사종목 | 단 위 | 시험 · 검사방법 | 시험 · 검사결과 |
|---|---|---|---|---|
| 교대<br>A2 | 압축강도 | MPa | KS F 2422 -'07 | 35.9 |
| | 전 염화물 | % | KS F 2713 -'02 | 0.0249 |
| | 환산 염화물함량 | kg/m <sup>3</sup> | | 0.563 |

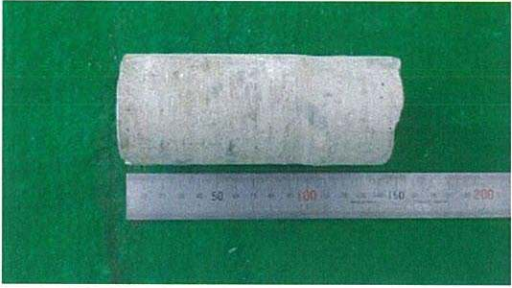
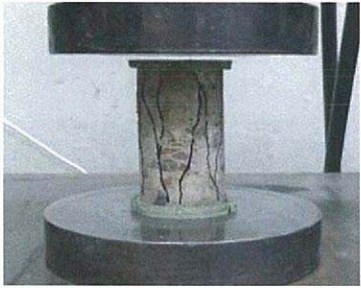
| 시료명 | 코어 사진 | 압축강도 시험 후 파괴형태 |
|---|---|---|
| 교각<br>P7 | | |

| 시료명 | 시험 · 검사종목 | 단 위 | 시험 · 검사방법 | 시험 · 검사결과 |
|---|---|---|---|---|
| 교각<br>P7 | 압축강도 | MPa | KS F 2422 -'07 | 34.6 |
| | 전 염화물 | % | KS F 2713 -'02 | 0.0229 |
| | 환산 염화물함량 | kg/m <sup>3</sup> | | 0.519 |
