## 제 7 장 보수·보강 및 유지관리방안

| <b>안전점검 보고서</b><br><b>낙단대교</b> | <div style="text-align: right;">P.No:MaK-120017</div>

### 7.3.2 주요 유지관리사항

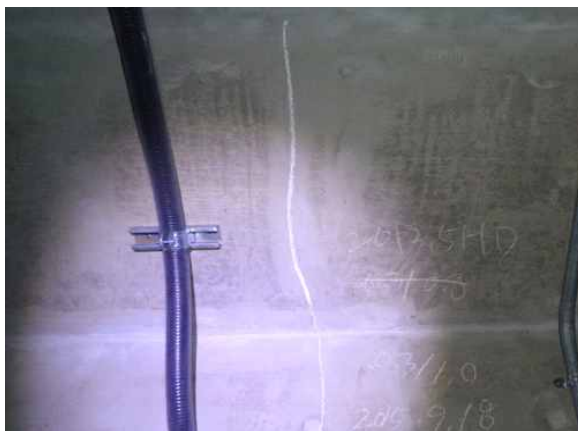
| 격벽 폭 0.3mm 균열(S13-G2) | 하면 폭 0.3mm미만 균열(S6-G2) |

금회 점검에서는 상기에 표기된  $cw=0.3\text{mm}$ 이상 균열 균열에 대해 외관조사망도를 작성하여 부록에 수록하였으며, 향후 이를 토대로 점검시 균열의 보수 실시여부 및 보수상태, 균열 진행여부를 확인하여야 한다.

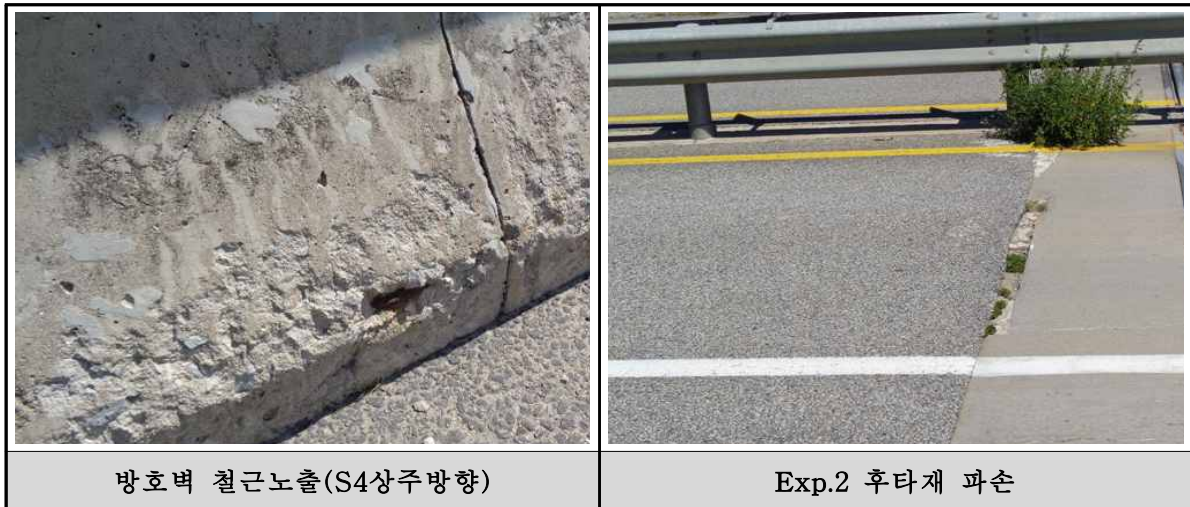
| 구분 | 손상내용 | 손상 | | 비고 |
|---|---|---|---|---|
| 방호벽 | 철근 노출 | 0.4 | 1 | |
| 신축이음 | 후타재 파손 | 0.18 | 2 | |

금회 점검에서는 상기에 표기된 철근노출 및 파손에 대해 외관조사망도를 작성하여 부록에 수록하였으며, 향후 이를 토대로 점검시 철근노출, 파손의 보수 실시여부 및 보수상태, 손상 진행여부를 확인하여야 한다.

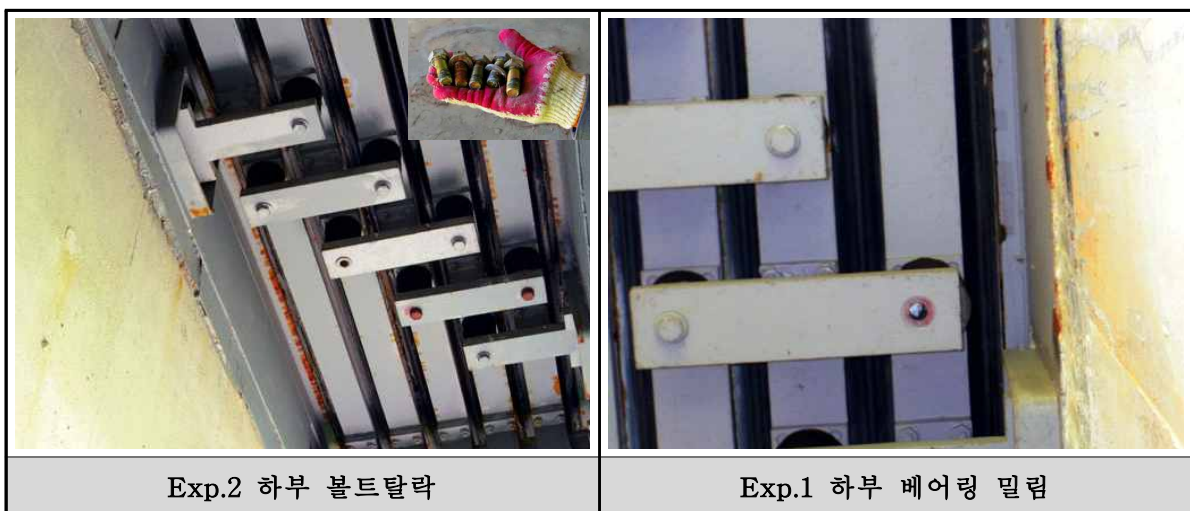
| 구분 | 손상내용 | 손상 | | 비고 |
|---|---|---|---|---|
| 거더 | 후타재 파손 | 0.18 | 2 | |
| | 하부 볼트탈락 | - | 8 | |
| | 베어링 밀림 | - | 3 | |
| | 하부 볼트 녹발생 | - | 18 | |
| | 이물질 퇴적 | 6.0 | 3 | |

금회 진단에서는 상기에 표기된 신축이음 베어링 밀림 및 볼트 탈락에 대해 외관조사 망도를 작성하여 부록에 수록하였으며, 향후 이를 토대로 점검시 밀림 정비 및 볼트 체결 등의 보수 실시여부 및 보수상태, 손상 진행여부를 확인하여야 한다.
