## 제 4 장 내구성 조사 및 시험

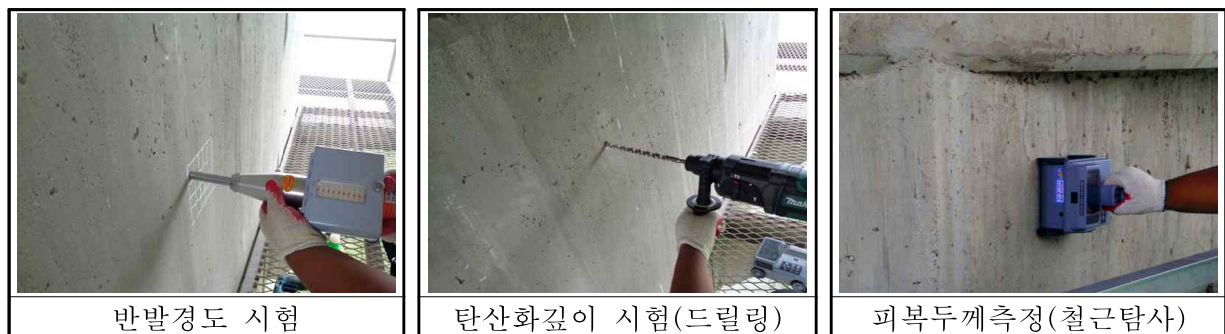
【그림 4.1】 내구성 조사 및 시험현황

본 교량에 대한 콘크리트 비파괴 시험은 “안전점검 및 정밀안전진단 세부지침(국토교통부, 2013.04)”에 근거하여 위치 및 수량을 결정하였으며, 구조물의 분석이 객관적이며 보편타당하게 이루어질 수 있도록 기준 수량을 모두 만족하였다.
