## 제3장 현장조사 및 시험

### 3.1 전체 시설물의 외관조사 결과분석

본 과업대상 교량인 연인교는 경기도 여주시 상동~천송동에 위치하여 남한강을 횡단하는 지방도345호선상의 「여주대교」와 나란한 보도교로서, 구조형식은 Steel Plate 및 RC BOX Girder로 총연장 500.0m(20+6@40+12@20=500.0m), 교폭 9.4m, 설계하중 DB(DL)-18로 설계되어 1964년에 준공된 교량이다.

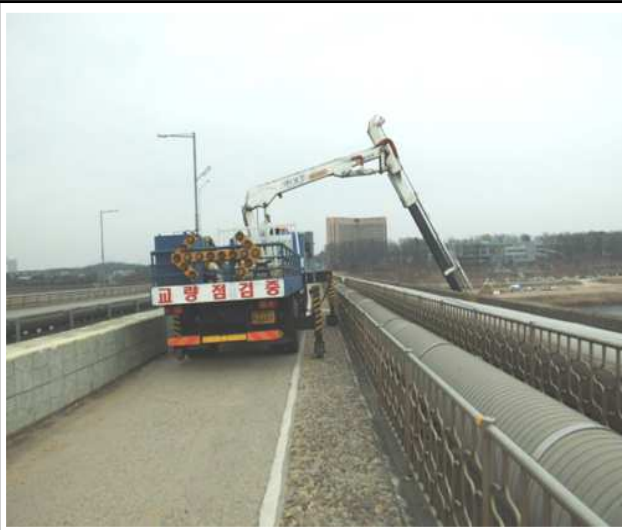
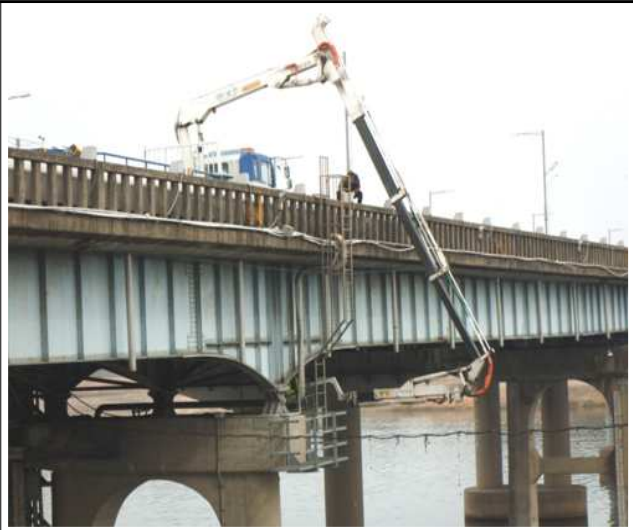
【표 3.1】 근접조사장비 사용전경

교량점검차를 이용한 외관조사

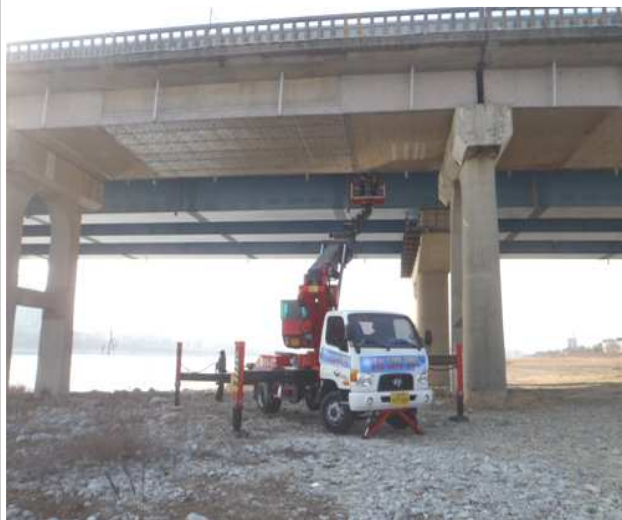
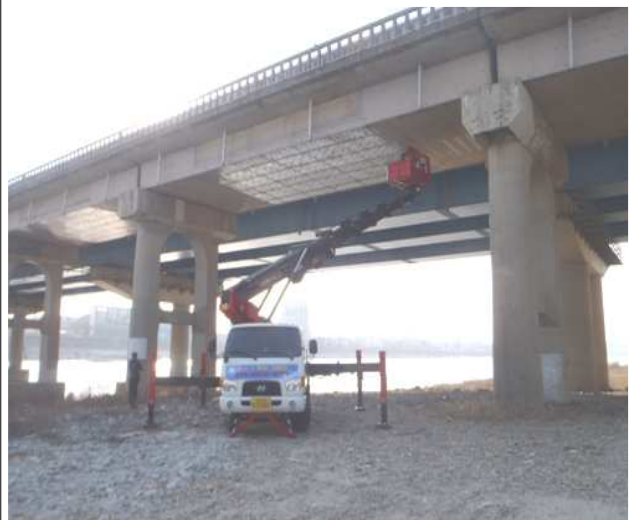
고소작업차를 이용한 외관조사

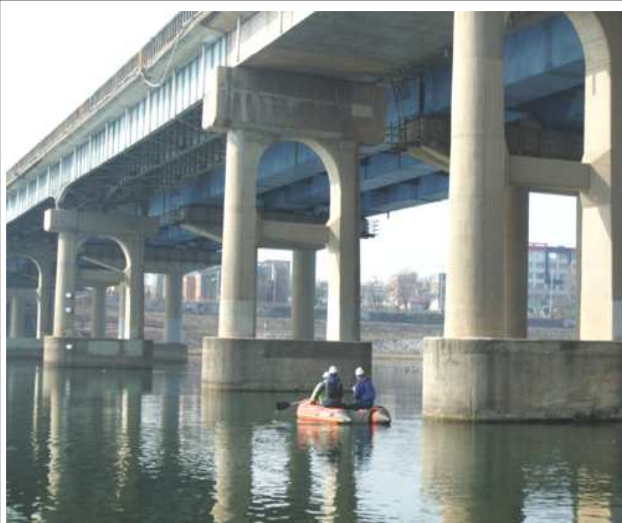
수상보트를 이용한 외관조사

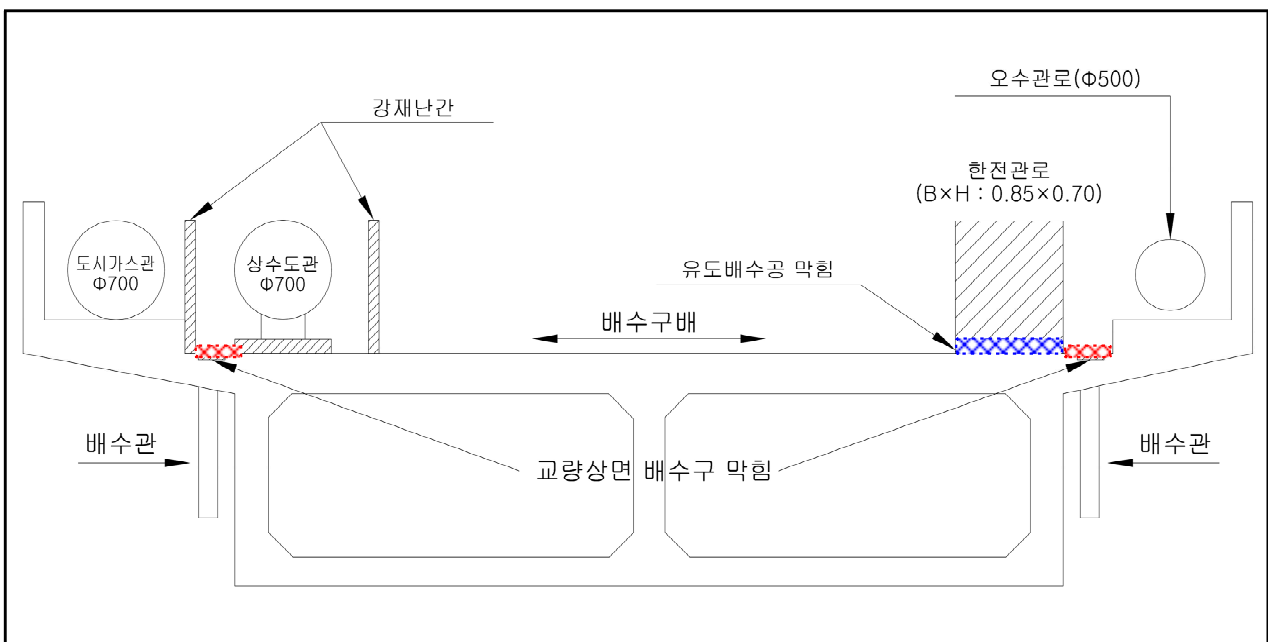
【그림 3.1】 교량상면 배수불량 현황도

상면 배수불량은 【그림 3.1】에 나타낸 바와 같이, 한전관로 하부 교면과 맞닿는 부분에 설치된 유도배수공과 양측에 설치된 배수구가 토사잡물에 의해 막혀있어 교량상면 체수와 추가적인 토사퇴적을 야기하고, 상면열화를 가속시키는 요인으로 작용되고 있는 것으로 조사되었다.

따라서 한전관로 하부 유도배수공 및 배수구주변에 대한 정기적인 청소를 통해 상면 배수능력을 확보하고, 국부적으로 발생한 포장균열에 대해서는 주입보수를 통해 바닥판으로의 우수침투를 방지하는 것이 바람직 할 것으로 판단된다.

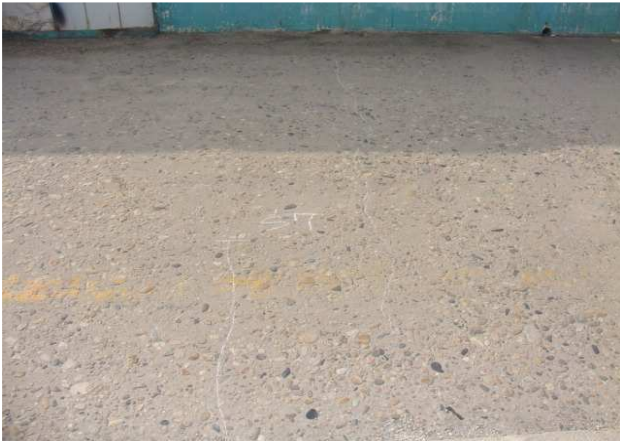
외관조사결과 보도교로 사용하는데 있어서 안전성에 영향을 줄만한 구조적인 결함은 조사되지 않았으며, 사용기간 증가에 따른 포장면 열화와 배수불량으로 인해 전 경간에 걸쳐 전 반적인 골재노출이 조사되었고 국부적인 포장균열(횡방향 0.3~0.5mm)이 발생한 것으로 조사되었다.

| 횡방향균열 (cw=0.5mm) | 열화, 골재노출 |

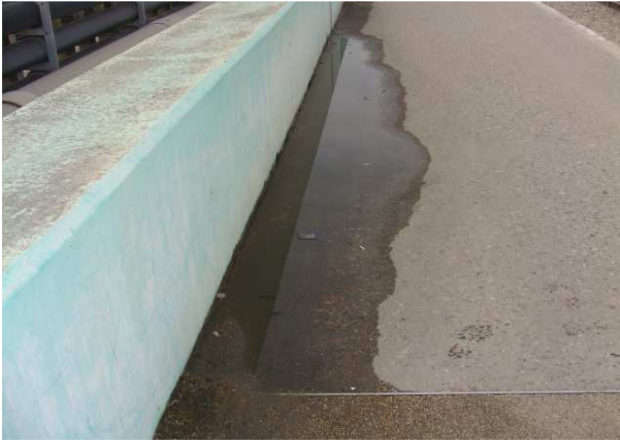
| 체수, 토사퇴적 | 지장물(상수도관로) 주변 이물질 퇴적 |

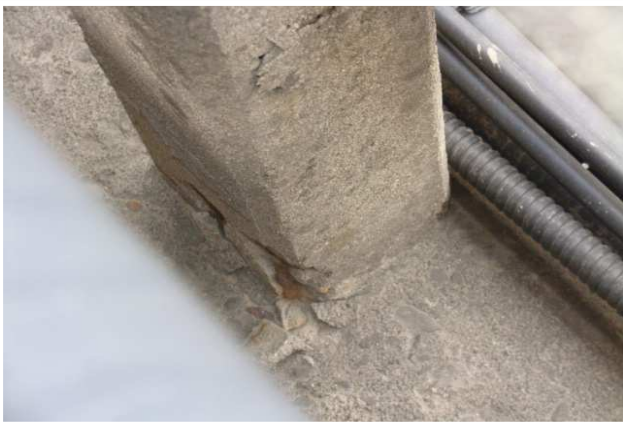
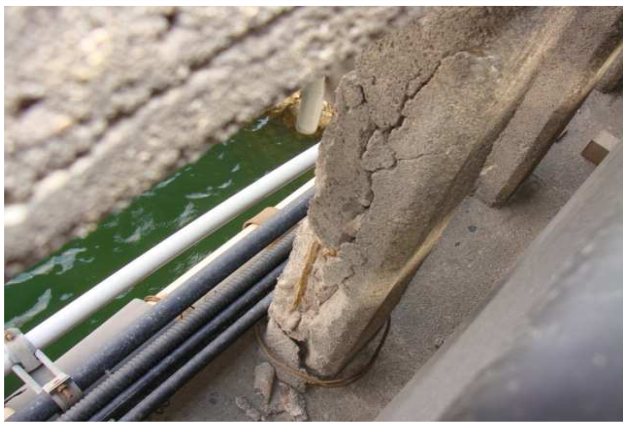
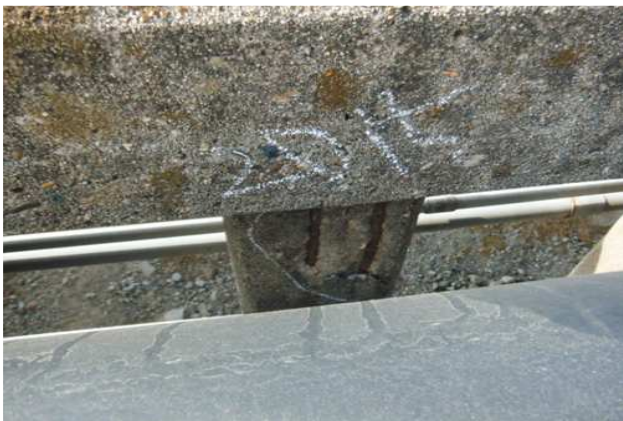
외관조사결과, 건조수축에 따른 국부적인 균열( $cw=0.2\sim0.3mm$ )과 구조물 표면의 동결융해 및 사용기간 증가에 따른 재료열화에 의해 콘크리트 파손, 그에 따른 국부적인 철근노출 등

의 손상이 전 경간에 걸쳐 발생되어 있는 것으로 조사되었으나, 기존 점검 및 진단 시 조사되어 미보수 상태로 유지되고 또한 장기공용에 따른 재료열화에 기인하여 일부 추가 발생한 손상들이고, 변상의 규모가 경미하며 시설물의 안전성에는 영향을 주지 않는 비구조적인 손상들이다.

| S9 좌측난간 기둥부 파손, 철근노출 | S13 좌측난간 기둥부 파손, 철근노출 |
| S10 우측난간 기둥부 파손, 철근노출 | S11 우측난간 균열(cw=0.3mm) |

본 시설물이 「보도교 전용」으로 사용 중이며 보행구간 좌·우측에 별도의 강재난간이 설치되어 있고 조사된 손상의 규모가 경미하여 잠재적인 위험요소는 없는 것으로 판단되나, 시설물의 장기적인 내구성과 사용성 확보차원의 적절한 보수를 실시하고 지속적인 유지관리가 필요하다.

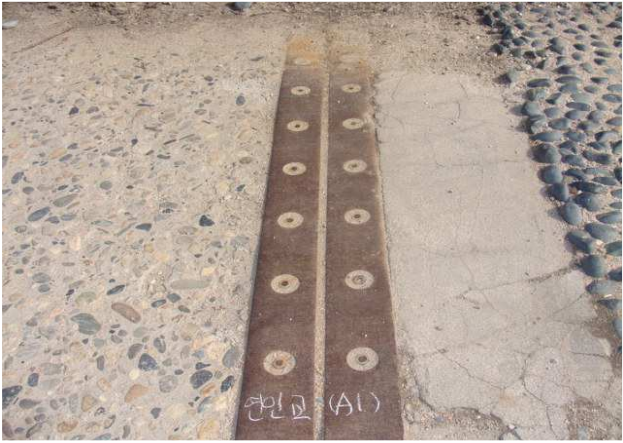
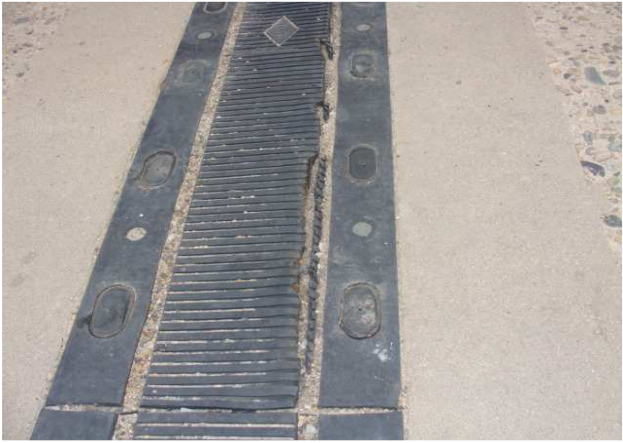
외관조사결과, 장기사용에 따른 재료열화로 인해 후타재의 골재노출과 일부 구간 본체 부식이 진행 중이며 방수기능 상실로 인한 누수로 하부구조의 재료열화를 촉진시키고 있는 것으로 조사되었고, 국부적인 유간 토사퇴적과 경미한 파손 등이 조사되었다.

| 본체 부식, 유간 토사퇴적 | 신축이음 파손(S3) |

현재 「보도교」로 사용되고 있으며, 차량주행에 따른 직접적인 충격이 없고 공용 상 문제점이나 안전을 저해할만한 요인은 없는 것으로 판단되므로, 주의관찰을 통한 지속적인 유지관리를 실시한다면 부재의 기능발휘에는 문제가 없을 것으로 사료된다.

현재 본 교량이 「보도교 전용」으로 사용되고 있고 신축이음장치 교체에 따른 유지관리비용 증가 등을 감안할 때, 신축이음 누수로 인한 하부구조의 재료열화 변화추이를 지속적으로 주의관찰하고, 향후 「유동성 신축이음덮개」 설치를 통해 우수 등의 유입을 차단하는 방안을 검토하는 것이 바람직 할 것으로 판단된다.

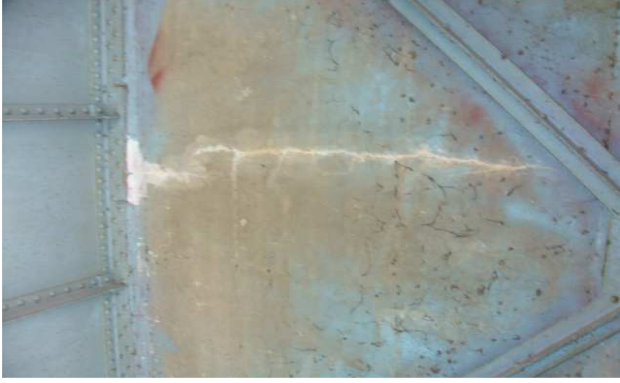
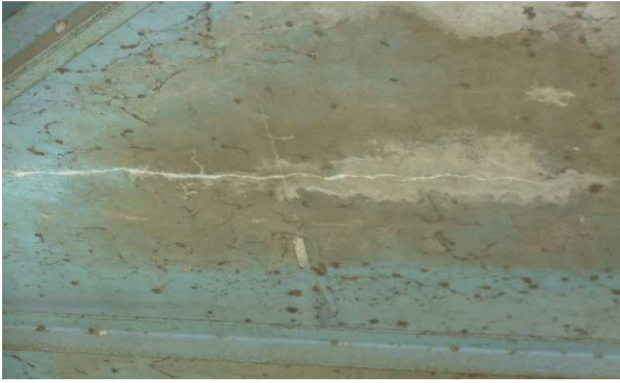
횡방향 균열(cw=0.1~0.3mm)들은 초기 재료적 특성과 온도영향에 의해 발생된 것이며, 이러한 균열손상부에 습윤환경 및 우수 등이 영향을 주어 백태(균열·백태)가 발생된 것으로 판단된다. 또한 재료분리 및 거푸집미제거, 경미한 파손 손상들은 초기 손상들이며, 콘크리트 박리 및 그에 따른 철근노출 등은 시설물의 장기사용과 외기영향에 따른 재료열화가 주된 원인으로 비구조적인 공용 중 손상들로 사료된다.

| S3, G2~G3하면 균열·백태 | S3, 우측 박리, 철근노출 |
| S5, G1~G2하면 균열·백태 | S6, G2~G3하면 파손, 철근노출 |

- ▷ 초기 재료적 특성과 온도영향에 의해 발생된 균열손상부에 습윤 환경의 영향으로 바닥판하면 전 구간(S2~S7)에 국부적으로 발생됨.
- ▷ 시간이 경과함에 따라 손상규모가 확대되고 재료열화를 촉진시켜 박리, 철근부식 등의 2차적인 손상을 유발하며, 장기적으로 내구성 저하의 원인이 됨.
- ▷ 균열 폭에 따른 적절한 보수를 실시하고, 재손상 발생에 대한 주의관찰이 필요함.
  - 균열 폭(cw) 0.3mm미만 손상 : 표면보수
  - 균열 폭(cw) 0.3mm이상 손상 : 주입보수

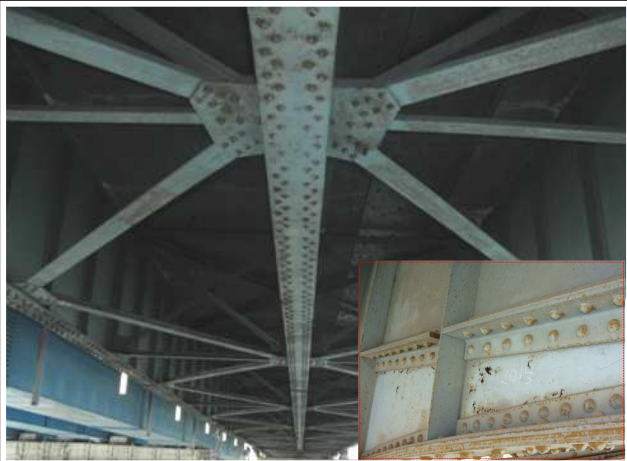
【표 3.17】 연인교 거더 현황

본 연인교의 거더는 【표 3.17】에서 보는바와 같이, 용접을 하지 않은 『리벳접합방식』의 Steel Plate Girder(2경간 연속, 1경간 길이 L=40.0m) 6경간과 RC BOX Girder(단 경간, 1경간 길이 L=20.0m) 13경간으로 구성되어 있으며, RC BOX Girder의 경우 정모멘트부 전 구간에 대하여 「강판보강」이 시행된 것으로 조사되었다.

| SPG구간 리벳접합부 전경 | RC BOX구간 하부플랜지 강판보강부 전경 |

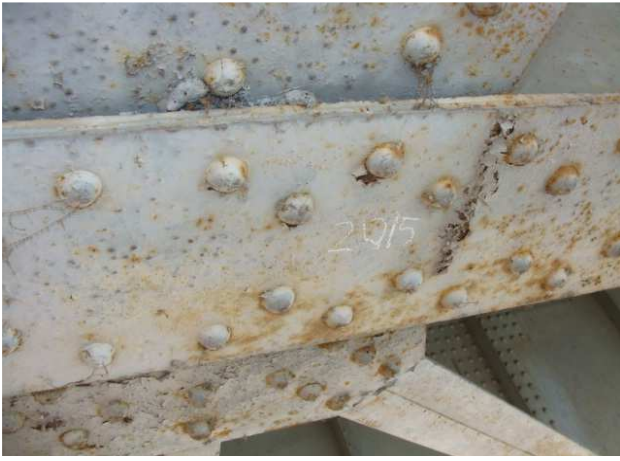
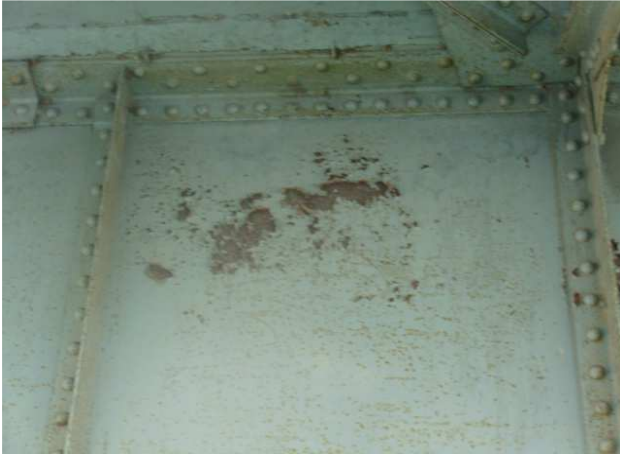
또한, 강재거더 전반에 걸쳐 「점부식」이 진행되고 있는 것으로 조사되어 녹 제거 후 강재두께를 측정하여 건전부의 실측값과 비교한 결과, 【표 3.18】에서 보는바와 같이 부식에 의한 강재의 단면감소는 경미한 것으로 분석되었으며 준공 후 51년의 사용기간을 감안할 때, 강재거더의 상태는 전반적으로 양호한 것으로 판단된다.

| S2, G2 하부플랜지 도장박리, 부식 | S2, G2 하부플랜지 변형 |
| S6, G1 복부판 우측면 도장박리, 부식 | S4, G2 하부플랜지 리벳탈락 |

강재거더에 대한 조사결과 구조적인 결함은 발견되지 않았으나, 전 경간에 걸쳐 발생된 도장열화 및 박리, 표면부식, 점부식 등은 부재의 단면감소를 초래하고 장기적으로 내구성 저하의 원인이 되므로 강재 표면처리 및 도장보수를 실시한 후 지속적인 유지관리가 필요한 것으로 판단되며, 보수 시에는 『상수원보호구역』인 남한강의 강상교량임을 감안하여 「오염물질유출 방지대책」에 대한 충분한 검토가 필요하다.

- ▷ 공용기간 증가에 따른 도장재료 열화와 습윤 환경의 영향에 의해 전 경간에 걸쳐 거더 상·하부플랜지 및 보강재(Stiffener)에 발생됨.
- ▷ 강재부식의 시간이 경과함에 따라 부재의 단면감소를 초래하여, 장기적으로 내구성 저하의 원인이 됨.
- ▷ 「표면처리 및 도장보수」를 실시하여 손상의 규모 확대를 방지하고, 장기적인 내구성 확보가 필요함.

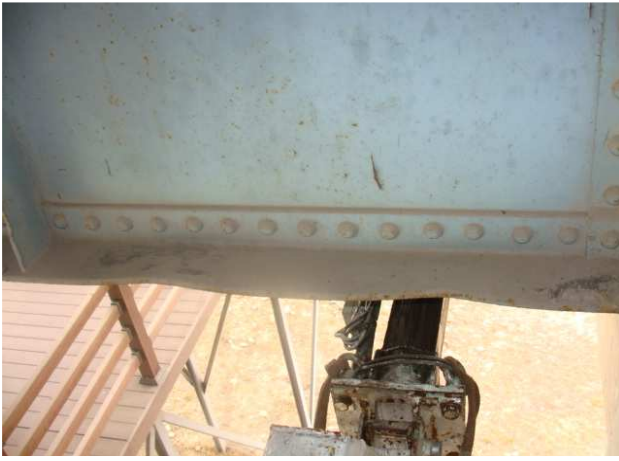
강재거더 하부플렌지 및 수직보강재의 국부적인 변형은 인접한 『여주대교(1996년 준공)』 건설공사 시 장비 등의 충격에 의해 발생된 것으로 판단되고 개소별 변상의 규모 및 형상은 경미한 것으로 확인되었으며, 리벳폴립 및 탈락은 시설물의 장기공용에 따른 리벳머리 부분의 노후화로 인해 발생된 비구조적인 손상으로 사료된다.

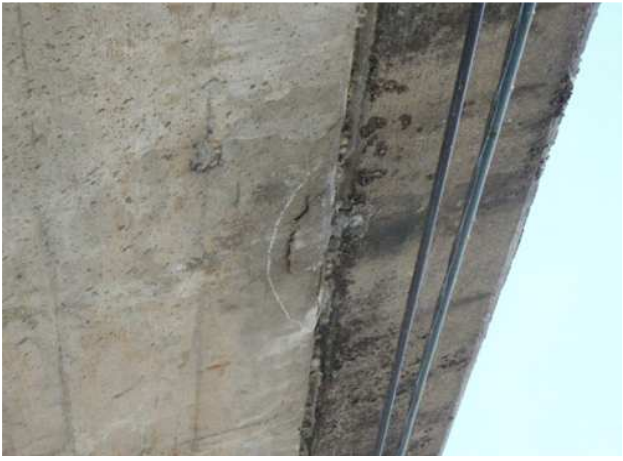
RC BOX Girder에서 조사된 균열( $cw=0.1\sim0.3\text{mm}$ ) 손상들은 초기 재료적 특성과 온도영향에 의해 발생한 후 진전 없이 유지되고 있는 비구조적인 손상들이며 이러한 균열손상부에 외기영향이 더해져 백태(균열·백태)가 발생한 것으로 판단되고, 콘크리트 박리 및 그에 따른 철근노출 등은 시설물의 장기사용에 따른 재료열화가 주된 원인으로 비구조적인 공용 중 손상들로 사료된다.

| S12 거더 하부플랜지 콘크리트 박리 | 강판보강부 점검망치 타격, 청음조사 현황 |

RC BOX Girder에 대한 조사결과, 시설물의 안전에 영향을 줄만한 구조적인 손상은 없는 것으로 조사되었고 보강판의 상태도 전반적으로 양호한 것으로 판단되며, 일부 손상에 대해 적절한 보수를 실시하고 지속적인 유지관리를 실시한다면 「보도교」 공용 상 부재의 내구성 및 안전성 확보에는 문제가 없을 것으로 판단된다.

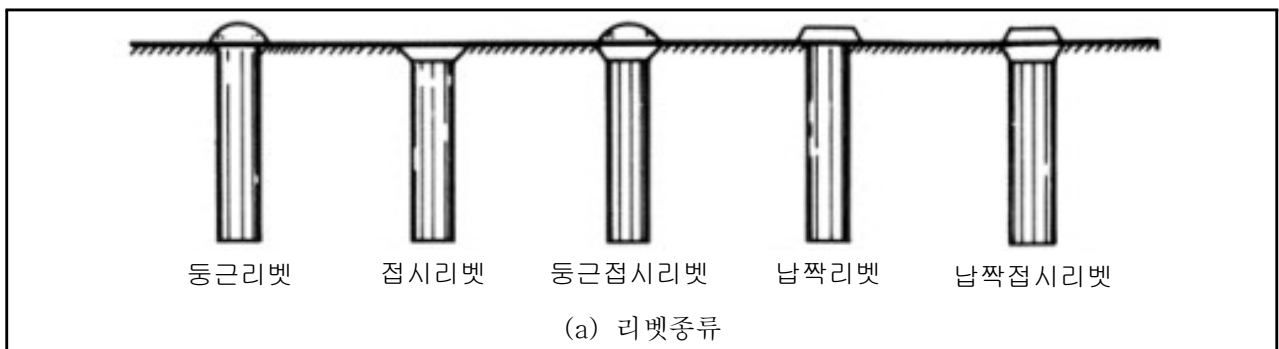
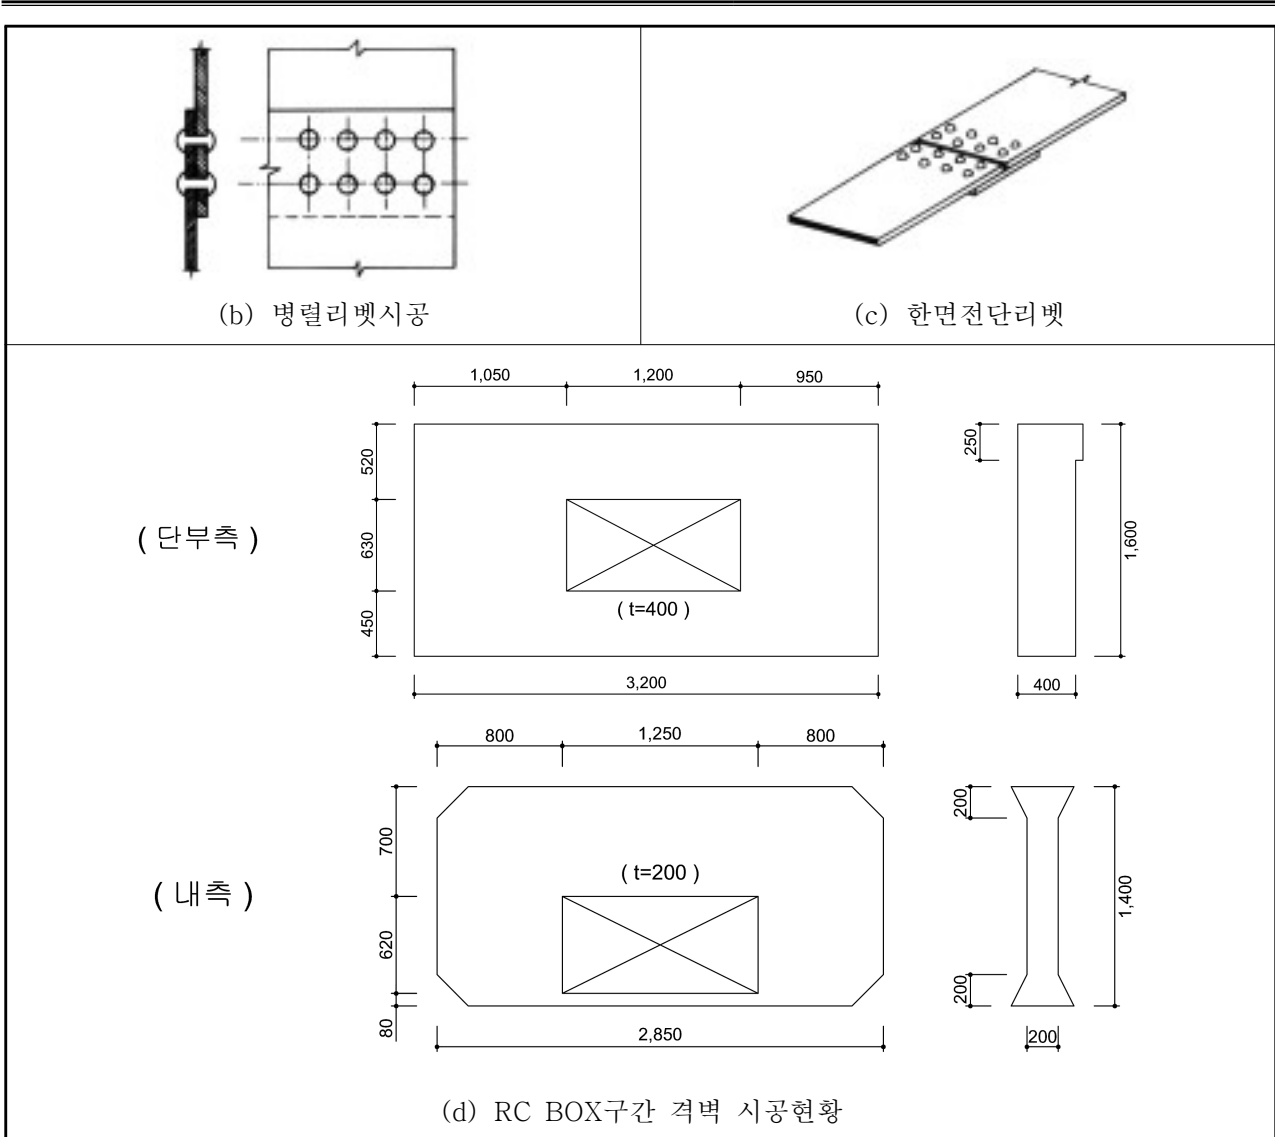
【그림 3.2】 2차 부재 현황도

SPG구간 보강재는 【그림 3.2】 (a)~(c)에서 보는바와 같이, 『등근리벳접합방식』의 병렬 리벳(한면전단리벳) 형식으로 시공되어 있으며, RC BOX구간 격벽(D1~D5)은 철근콘크리트로 시공되어 있는 것으로 조사되었다.

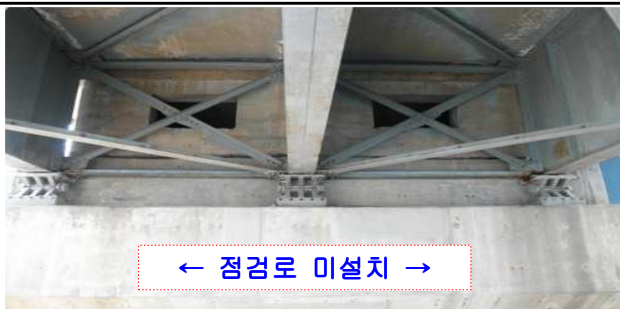
(a) P1 배면(A2측) 전경

또한 P1 배면(A2측)과 P7 전면(A1측) 코핑부에 RC BOX 내부 조사에 필요한 점검로가 설치되어 있지 않아 유지관리 시 위험한 상태이므로, 【그림 3.3】(c)에서 보는바와 같이 점검로를 설치하여 시설물 유지관리 시 안전성을 확보하는 것이 바람직 할 것으로 사료된다.

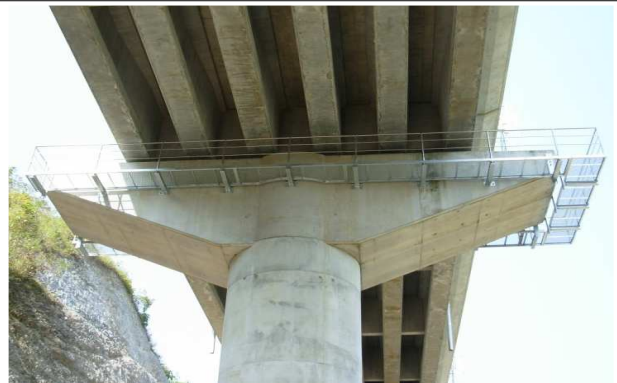
【그림 3.3】 교각 점검로 설치도

(c) 교각 코핑부 점검로 설치 예

- 주) 1. 교각 점검로 설치 : 상부출입사다리(L=4.5m) 및 점검로(L=18.0m) 설치물량 및 비용계상은 「보수·보강방안」에 별도 기재함.
2. 도장박리, 표면부식, 점부식 등의 손상에 대한 보수는 SPG구간 강재 전체에 대해 표면처리와 병행하여 도장보수를 실시하는 것이 바람직 함.

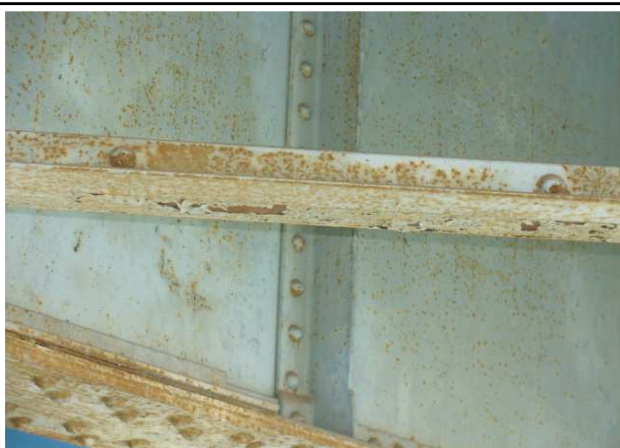
SPG구간(S2~S7) 2차 부재(Stiffener)에 대한 외관조사결과, 전차년도(2014년) 점검에서 조사된 도장박리 및 부식, 리벳탈락 등은 진전 없이 유지되고 있는 것으로 확인되었고 접합부 및 ‘L’ 형강의 변형은 없는 것으로 조사되었으며, 추가로 전 경간 도장열화 및 박리에 의한 점부식과 신축이음 유입수 영향에 의한 국부적인 강재 표면부식이 진행되고 있는 것으로 조사되었다.

S3 수평보강재 도장박리, 부식

2차 부재에 대한 조사결과 시설물의 안전성에 영향을 미치는 구조적인 결함은 발견되지 않았으나, RC BOX구간 격벽의 철근노출 손상과 SPG구간(S2~S7)에 발생된 도장열화 및 박리, 표면부식, 점부식 등은 시간이 경과함에 따라 부재의 단면감소를 초래하고 장기적으로 내구성 저하의 원인이 되므로 강재 「표면처리 및 도장보수」와 콘크리트 「철근방청+단면

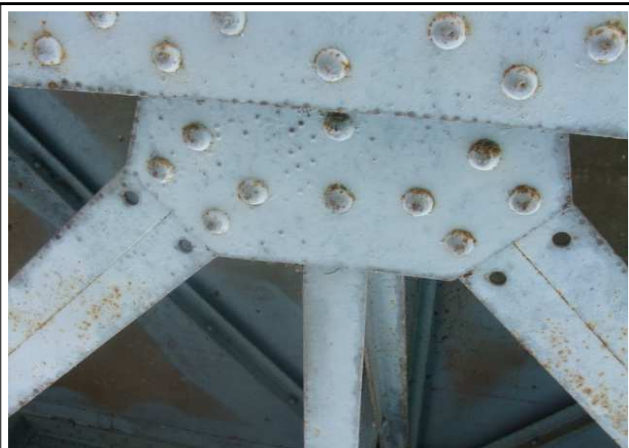
S3, G3 수평보강재 접합부 리벳탈락

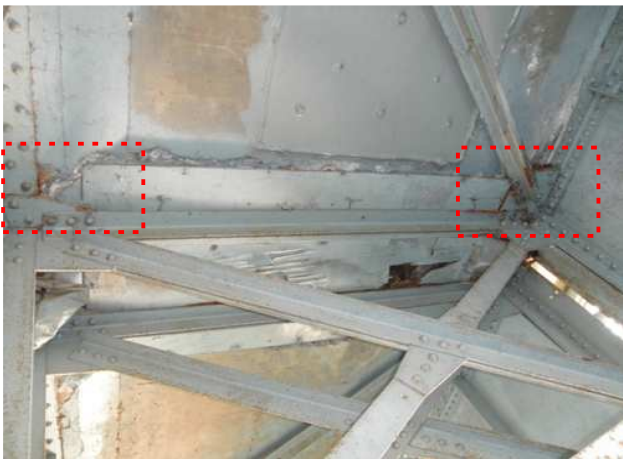
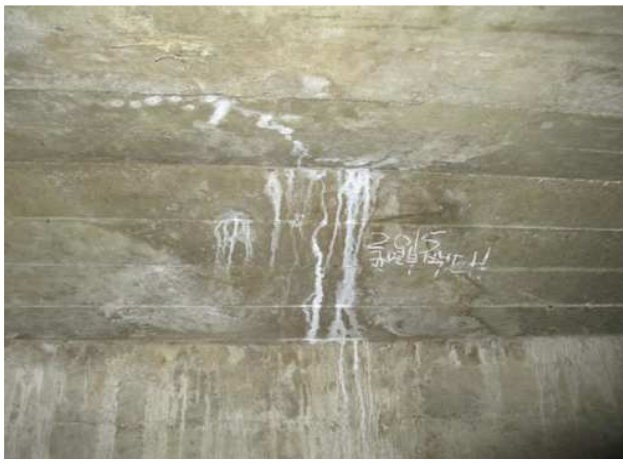
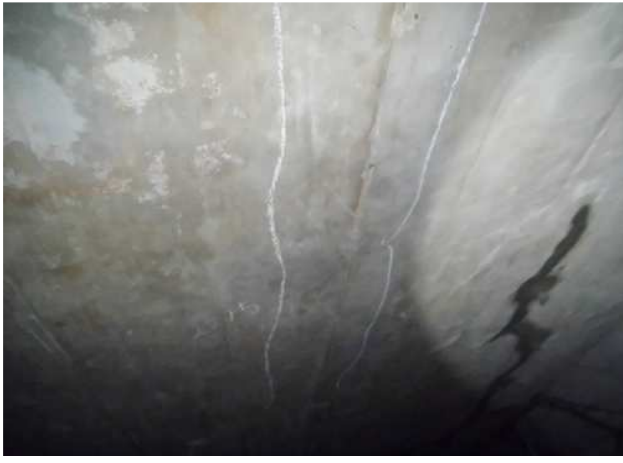
| S6, G2~G3 수평보강재 접합부 강재부식 | S1, D2~D3 상부플랜지 균열·백태 |
| S8, D4~D5 상부플랜지 종방향균열(cw=0.1mm) | RC BOX Girder 내부 도보조사 현황 |

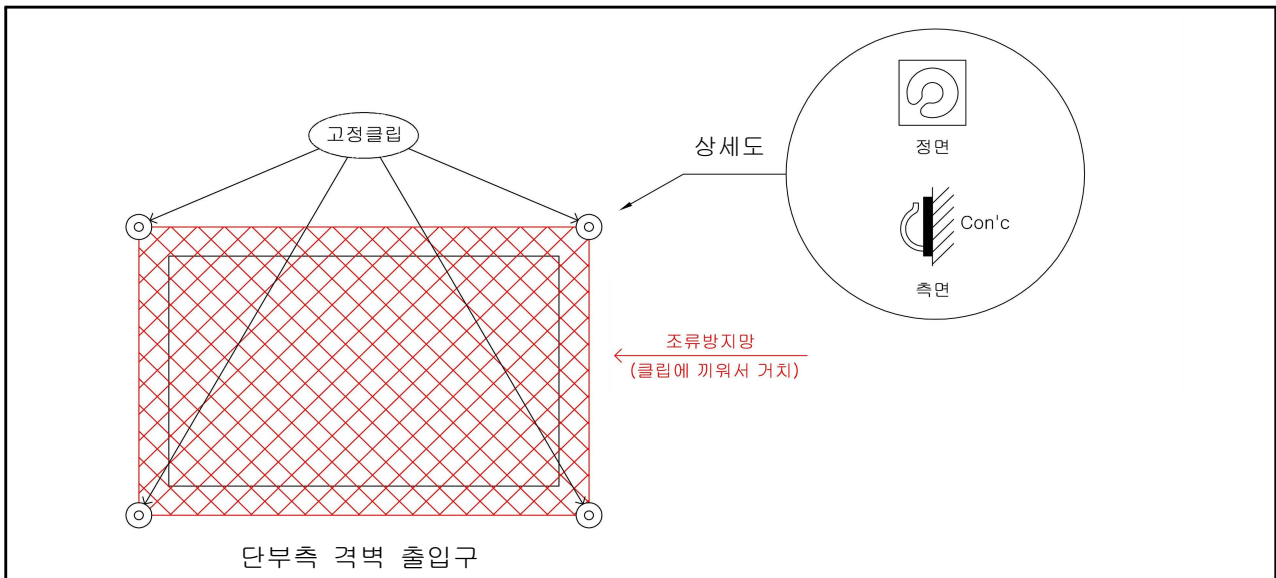
【그림 3.4】 단부측 격벽 출입구 조류방지망 설치 예

【그림 3.4】에서 보는바와 같이, 격벽에 클립형 고정 핀을 설치하고 조류방지망을 거치하여 유지관리 시의 효율성을 도모하여야 하며, 현장조사 시 관찰된 서식조류의 크기를 감안하여 격자망의 크기는 3cm×3cm(B×H) 정도가 적당하다.

조류배설물은 산성도가 강하여 콘크리트의 열화를 촉진시킬 수 있으므로 제거가 필요하며, 근본적으로 거더 내부에 조류가 서식하지 못하도록 하는 조류방지망을 RC BOX Girder구간 단부측 격벽(경간별 2개소)에 설치하는 것이 바람직하다.

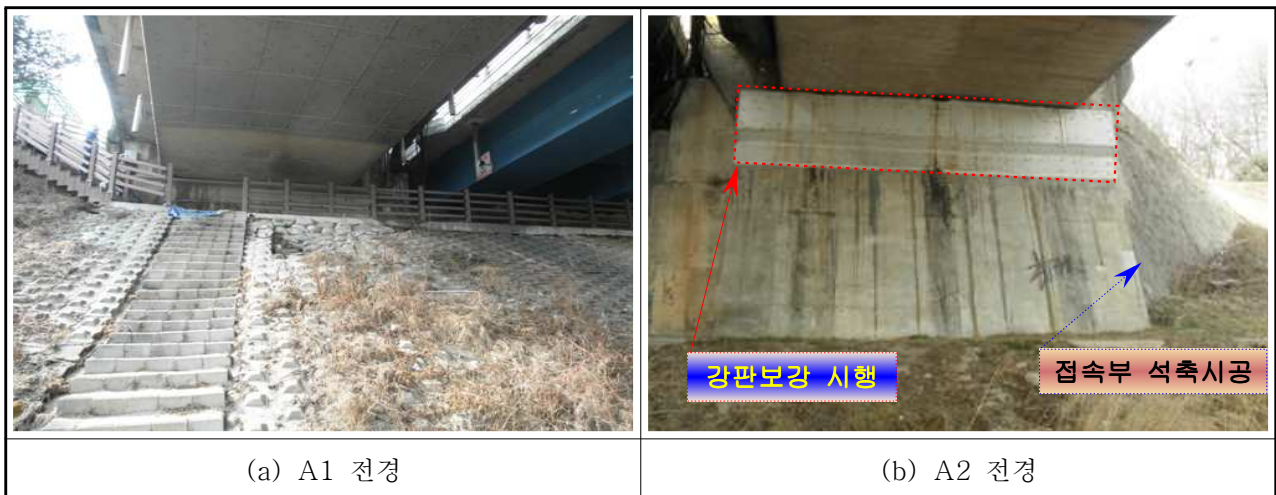
【그림 3.5】 교대 현황

본 연인교의 교대는 중력식으로 2개소(A1, A2)가 시공되어 있으며, 종점측 A2 상단 전면과 측면에는 【그림 3.5】(b)와 같이 「강판보강」이 시행된 것으로 조사되었다.

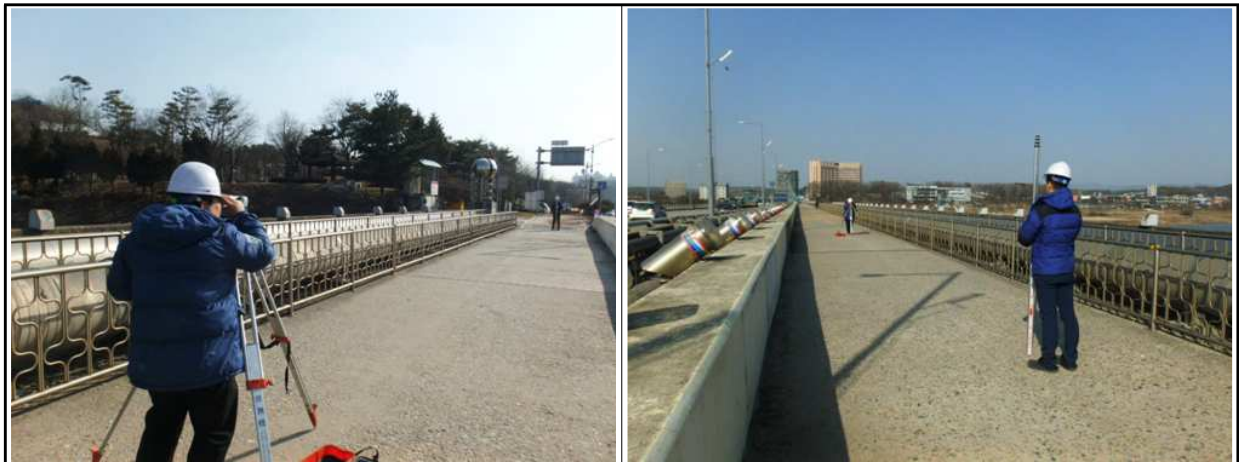
【그림 3.6】 교대 A1 주변 지반고 측정현황

또한 A1 전면 유수지와 맞닿아 시공된 「호안블록」 일부가 국부적으로 침하·유실된 것은 【그림 3.6】에서 보는바와 같이, 강우 시 교량 상부로부터 유입된 우수가 A1 좌측면을 통해 「호안블록」 쪽으로 흘러 배출됨에 따라 「호안블록」 배면 채움재의 침식·유실을 초래하였고, 그에 따라 「호안블록」 일부가 유실·함몰된 것으로 조사되었다.

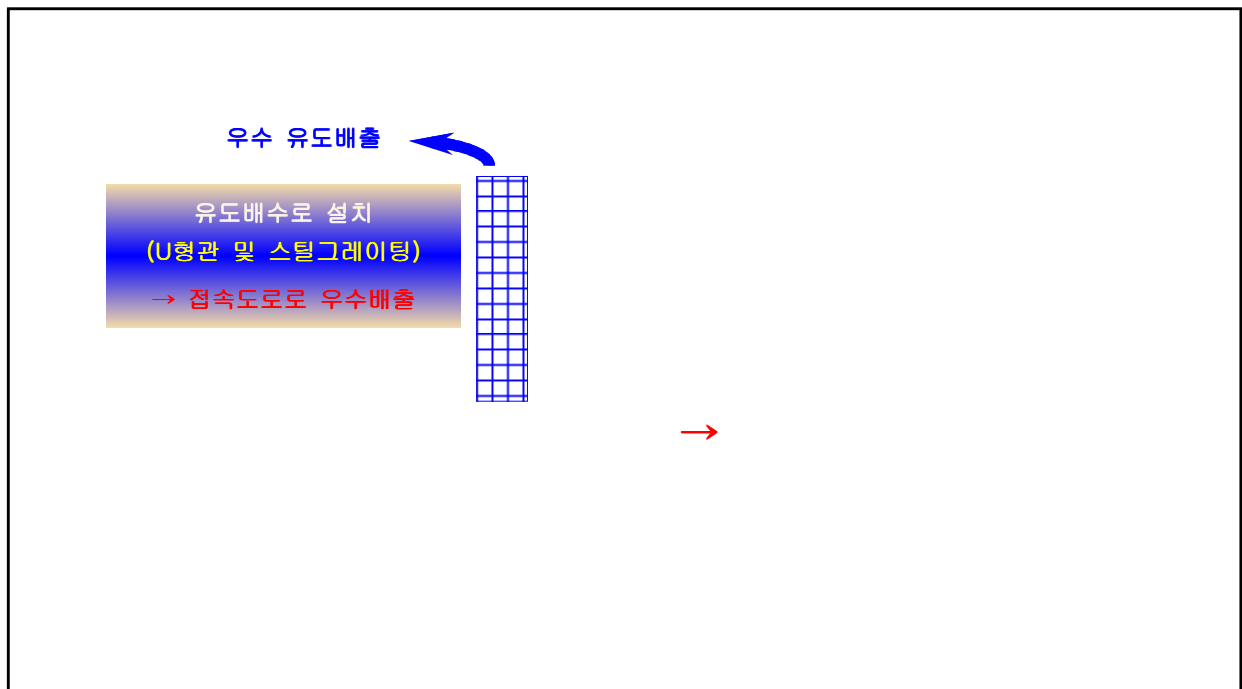
【그림 3.7】 교대 A1 상면 접촉부 유도배수로 설치도

교대에 대한 조사결과 전도 및 부등침하, 측방이동 등 시설물의 안전성에 영향을 미치는 구조적인 결함은 발견되지 않았으며, 조사된 손상들은 규모가 경미한 공용 중 또는 시공 초기 발생한 국부적인 손상들이다. 따라서 【그림 3.7】에서 보는바와 같이 A1 상부 교량과 접촉되는 부분에 교축 직각방향으로 「유도배수로」를 설치하여 교대로 집중되는 우수를 접촉도로로 유도 배수시키고, 일부 손상들에 대해서 적절한 보수 후 지속적인 유지관리를 실시한다면, 「보도교」 공용 상 부재의 내구성 및 안전성 확보에는 문제가 없을 것으로 판단된다.

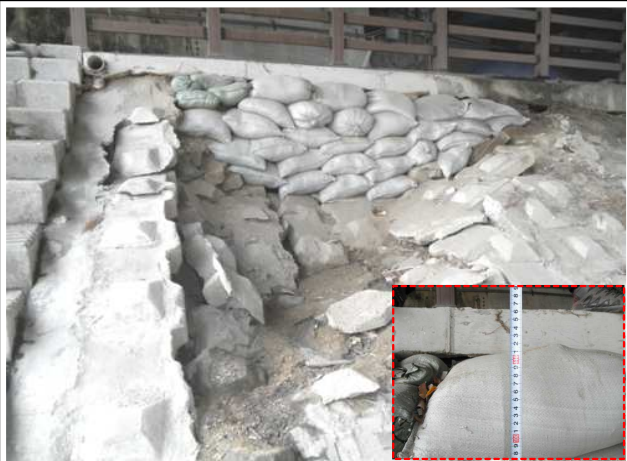
| A1, 호안블록공 침식, 유실 | A2 전면 강판보강부 도장박리, 부식 |

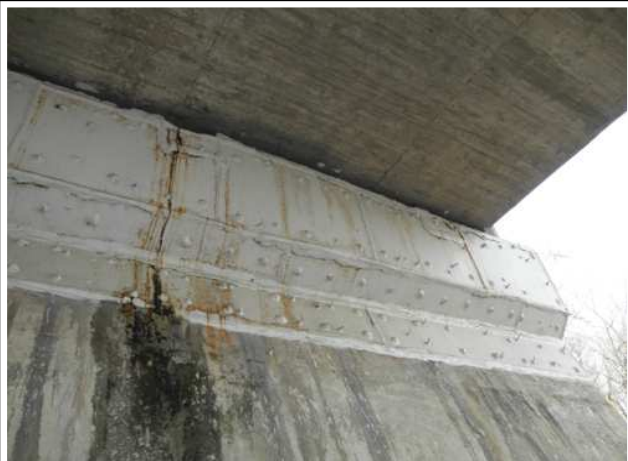
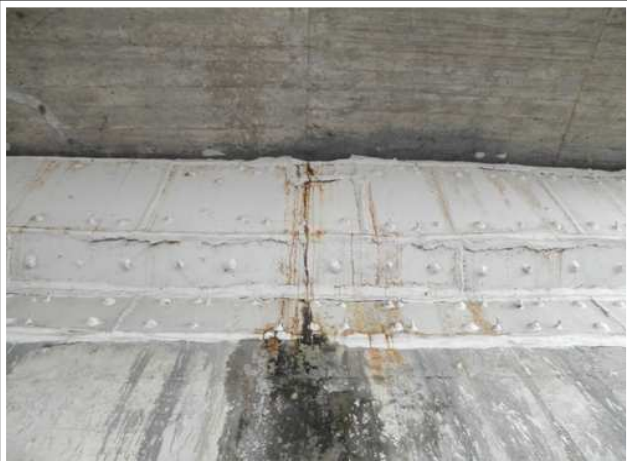
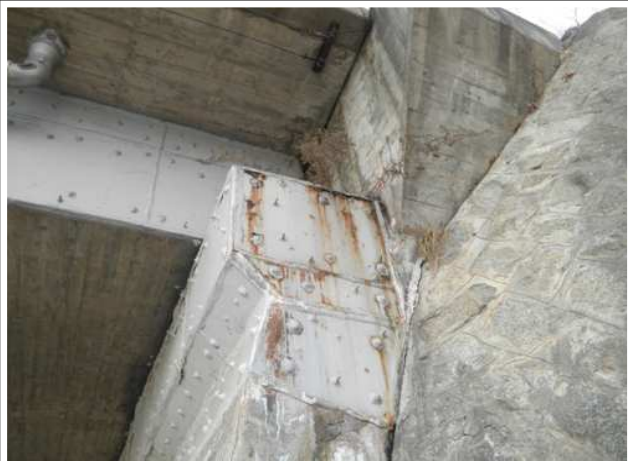
A2 상단 전면과 측면에 시행된 「강판보강」 부분은 신축이음부 유입수와 환경적 요인, 장기공용에 따른 표면 도장박리 및 부식이 발생되어 있을 뿐 보강판 들뜸이나 강판접합부 이격, 고정앵커 탈락 등이 없이 양호한 것으로 조사되었고, A1 좌측면과 A2 우측면 제방접속

| A2 전면벽체 누수흔적, 오염 | A2 우측면 강판보강부 도장박리, 부식 |

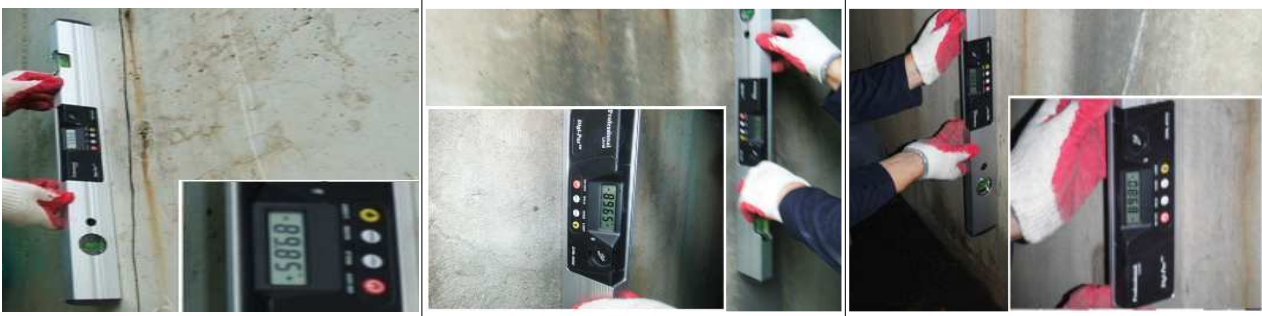
【표 3.27】 교대 홍벽부 연직도 측정결과 분석

| | | | |
|---|---|---|---|
| 교대 홍벽 기울기 측정값 | | | |

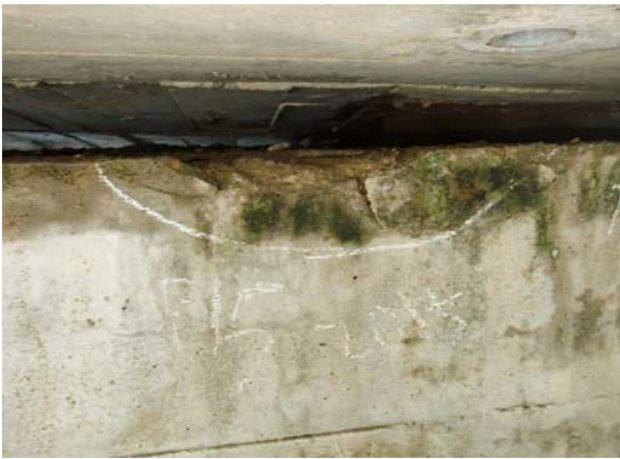
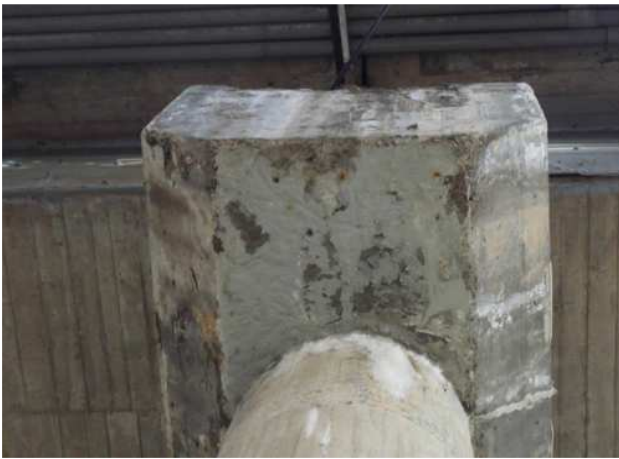
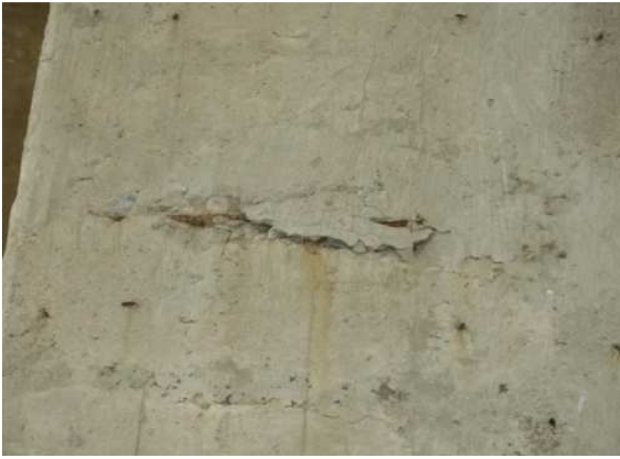
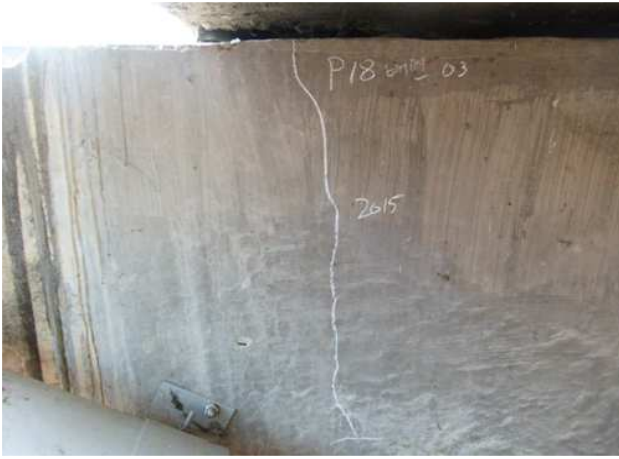
조사된 균열(cw=0.1~0.3mm) 및 망상균열 손상들은 초기 재료적 특성과 온도영향에 의해 발생된 후 미보수 상태로 진전 없이 유지되고 있는 손상들이며 이러한 균열손상부에 외기의

영향으로 백태(균열·백태)가 발생된 것으로 판단되고, 콘크리트 박리 및 그에 따른 국부적인 철근노출 등은 시설물의 장기사용에 따른 재료열화가 주된 원인으로 비구조적인 공용 중 손상들로 사료된다.

| P15 코핑부 배면 콘크리트 박리 | P16 코핑부 하면(우) 누수흔적, 백태 |
| P17 기둥부 배면 박리, 철근노출 | P18 코핑부 배면 수직균열(cw=0.3mm) |

교각에 대한 조사결과 초기 손상 및 일반적인 공용 중 손상 외에 시설물의 안전에 영향을 줄만한 구조적인 손상은 없는 것으로 조사된 바, 일부 손상에 대한 적절한 보수와 더불어 재손상에 대한 지속적인 유지관리를 실시한다면 「보도교」 공용 상 부재의 내구성 및 안전성 확보에는 문제가 없을 것으로 판단된다.

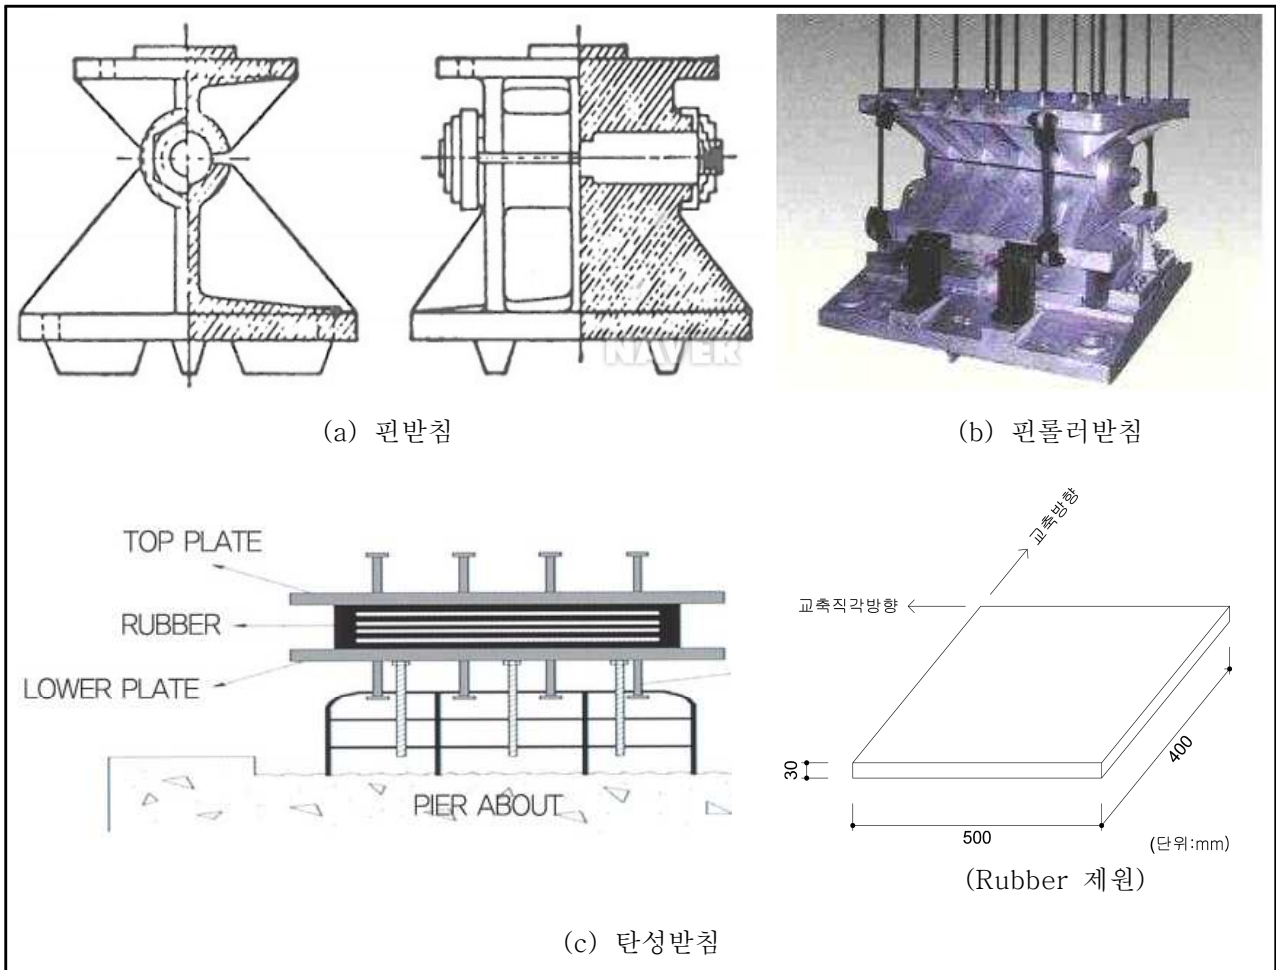
【그림 3.8】 연인교 교량받침

본 연인교의 교량받침은 【그림 3.8】에서 보는바와 같이, RC BOX구간(A1~P1, P7~A2) 탄성받침 78개와 SPG구간 지점부 가동단(P1, P3, P5, P7) 핀롤러받침 18개, 연속구간 고정단(P2, P4, P6) 핀받침 9개로 총 105개가 설치되어 있으며, 교량받침 배치현황은 【그림 3.9】에 정리하였다.

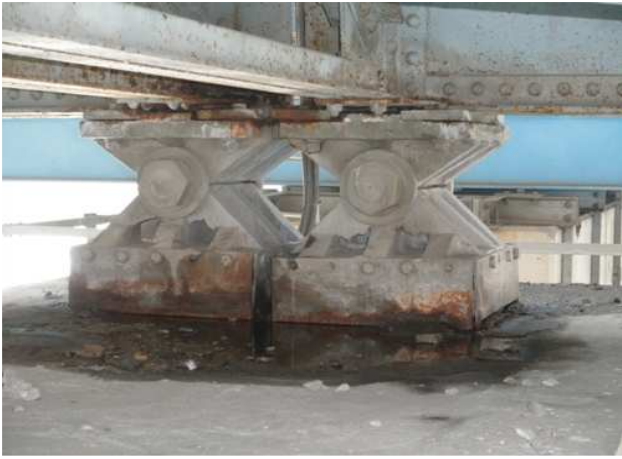
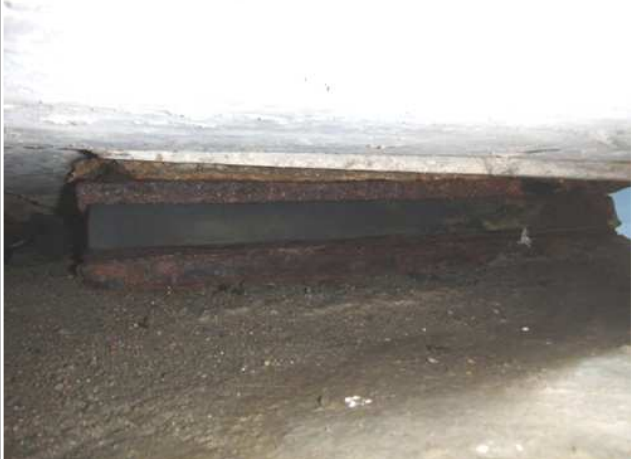
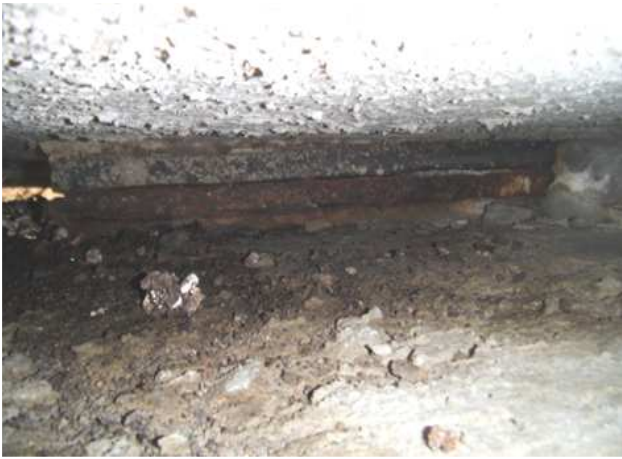
교량받침 및 Plate의 부식은 습도 등 환경적인 요인과 신축이음 누수에 의한 손상으로 판단되며, 장기공용에 따른 강제받침 볼트체결부 부식으로 롤러덮개 파손이 발생한 부분은 이물질 침착으로 간섭이 우려되므로 볼트체결부 교체를 통해 받침의 원활한 기능발휘에 문제가 없도록 하는 것이 바람직하다.

| P5 교량반침 상부Plate, 덮개판 부식, 파손 | P10 교량반침 Plate 부식 |
| P17 교량반침 Plate 부식 | 교량반침 연단거리측정 현황 |

현재 「보도교」 공용 상 교량받침의 전반적인 성능에는 문제가 없는 것으로 판단되므로 일부 조사된 손상에 대해서 적절한 보수를 실시하고, 강제받침 본체 및 탄성받침 상·하 Plate 부식, 볼트 탈락 및 부식 등에 대한 주의관찰과 지속적인 유지관리가 필요하다.

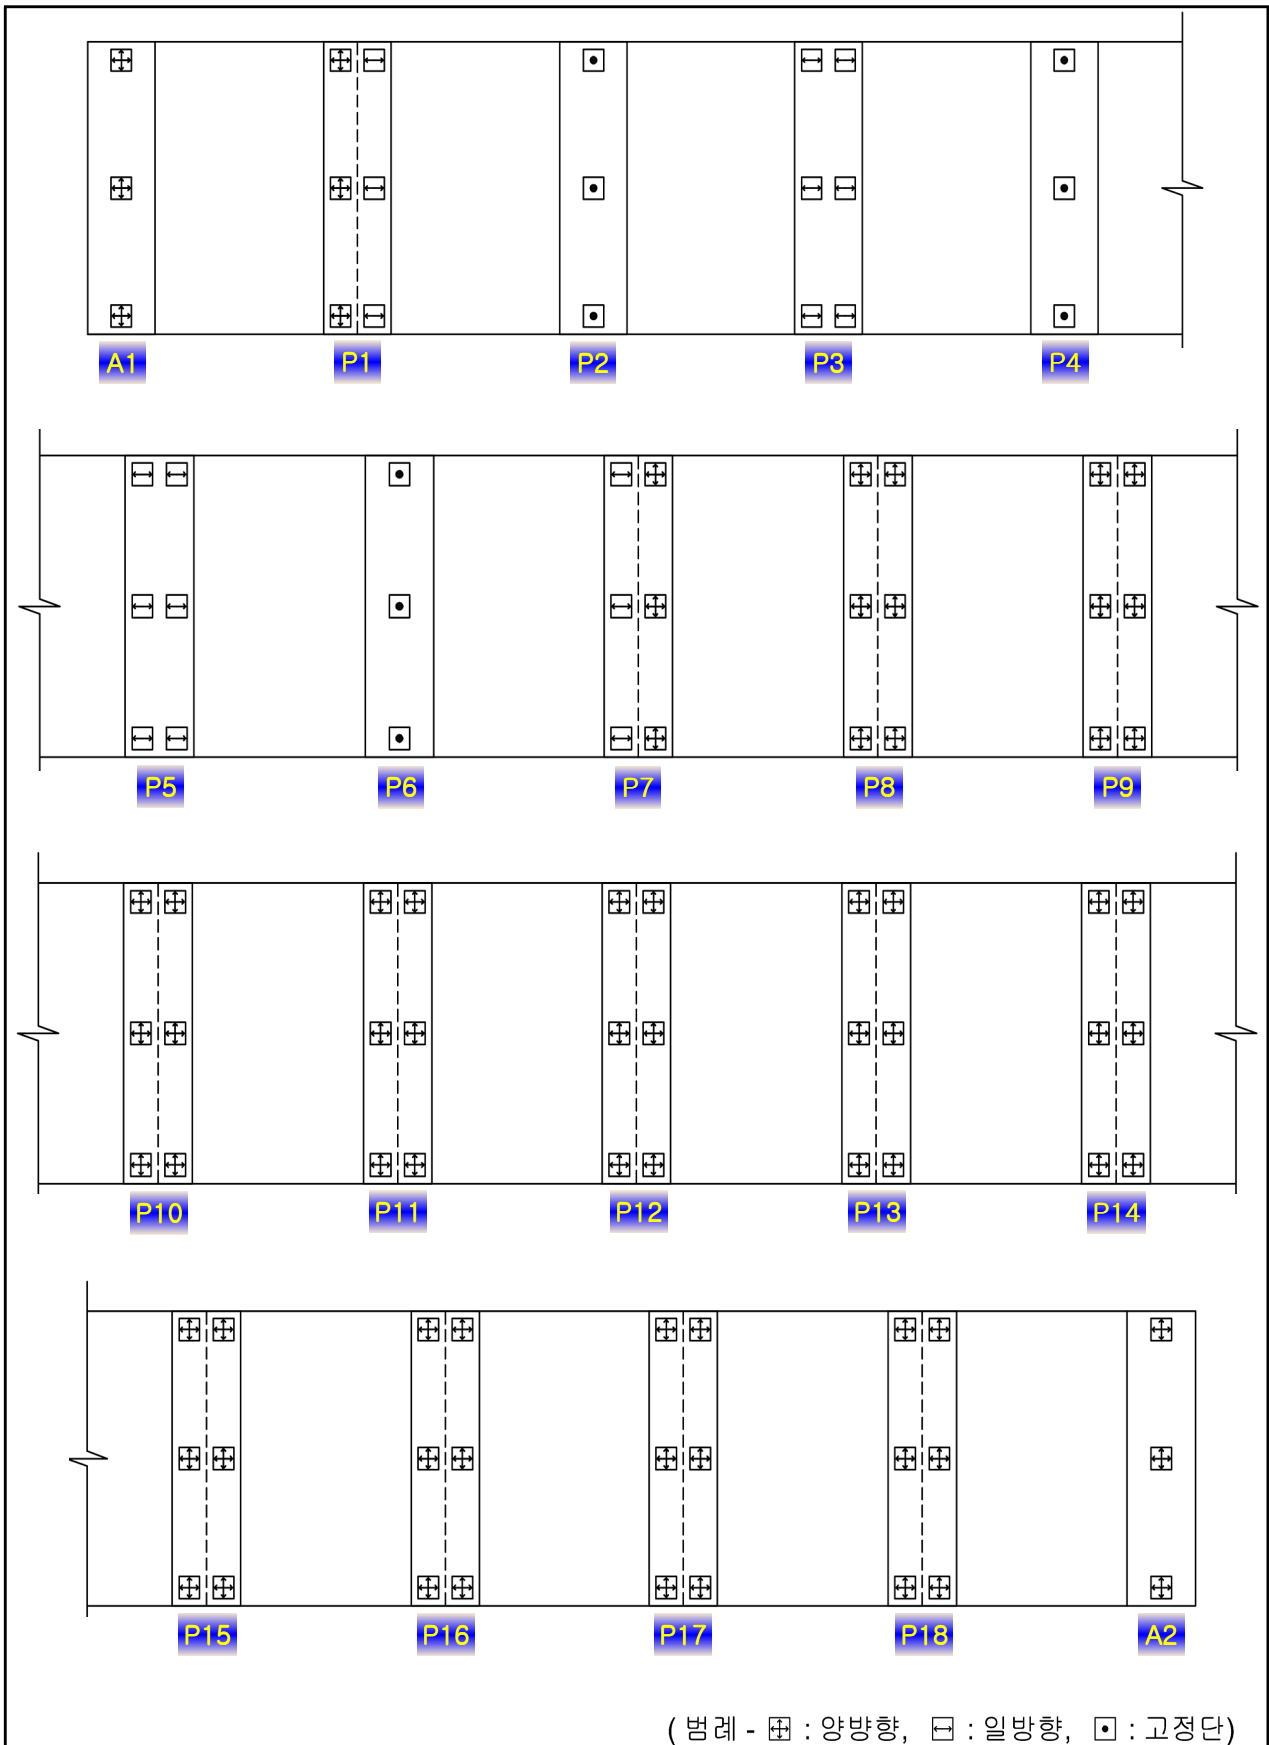
【그림 3.10】 연인교 교량받침 배치도

- 검토위치 : A1, P1, P3, P5, P7~P18, A2
- 조사 시 평균온도 : 1.1℃ (1차-2015.02.23)  
15.0℃ (2차-2015.04.20)
- 검토온도 : -15℃ ~ +35℃ (콘크리트, 한랭지방)  
-20℃ ~ +40℃ (강재, 한랭지방)
- 받침장치 이동량 산정  
:  $\Delta l_t = \Delta T \cdot \alpha \cdot L$   
(여기서,  $\alpha$  = 선팅창계수,  
 $L$  = 고정단~받침까지의 길이)

검토결과, 온도변화에 따른 신축거동상태는 전반적으로 양호하며 최대 신장 및 수축 시의 받침여유량 또한 확보되어 있는 것으로 분석되었다. 따라서 받침 본체부식에 대해 지속적인 주의관찰을 통해 유지관리를 실시한다면 「보도교」공용 상 교량받침의 전반적인 성능에는 문제가 없을 것으로 사료된다.

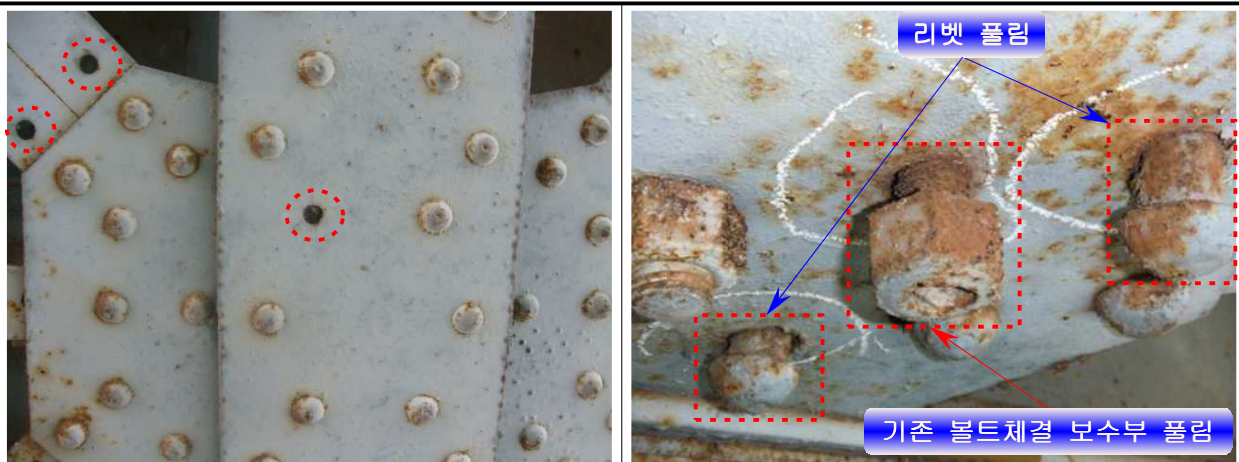
### 3.2.2 Steel Plate Girder구간 리벳폴립 및 탈락

리벳탈락

리벳 및 볼트체결 보수부 폴립

- ▷ 시설물의 장기공용에 따른 리벳머리 부분의 노후에 의해 강재 접합부에 발생됨.
- ▷ 기본적으로 강구조의 접합부는 응력집중을 받는 곳이므로, 시간이 경과함에 따라 손상 규모가 확대될 우려가 있음.
- ▷ 기존에 실시해 온 「볼트체결」에 의한 보수가 필요함.
