## 제3장 현장조사 및 시험

### 3.1 전체 시설물의 외관조사 결과분석

본 과업대상 교량인 연인교는 경기도 여주시 상동~천송동에 위치하여 남한강을 횡단하는 지방도345호선상의 「여주대교」와 나란한 보도교로서, 구조형식은 Steel Plate 및 RC BOX Girder로 총연장 500.0m(20+6@40+12@20=500.0m), 교폭 9.4m, 설계하중 DB(DL)-18로 설계되어 1964년에 준공된 교량이다.

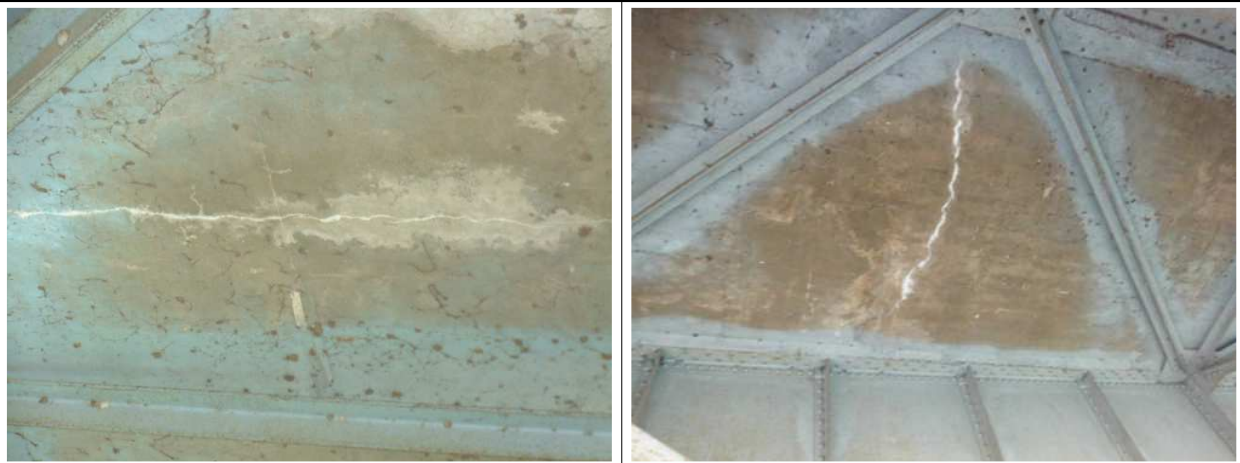
### 3.2.3 바닥판하면 균열·백태

- ▷ 초기 재료적 특성과 온도영향에 의해 발생된 균열손상부에 습윤 환경의 영향으로 바닥판하면 전 구간(S2~S7)에 국부적으로 발생됨.
- ▷ 시간이 경과함에 따라 손상규모가 확대되고 재료열화를 촉진시켜 박리, 철근부식 등의 2차적인 손상을 유발하며, 장기적으로 내구성 저하의 원인이 됨.
- ▷ 균열 폭에 따른 적절한 보수를 실시하고, 재손상 발생에 대한 주의관찰이 필요함.
  - 균열 폭(cw) 0.3mm미만 손상 : 표면보수
  - 균열 폭(cw) 0.3mm이상 손상 : 주입보수

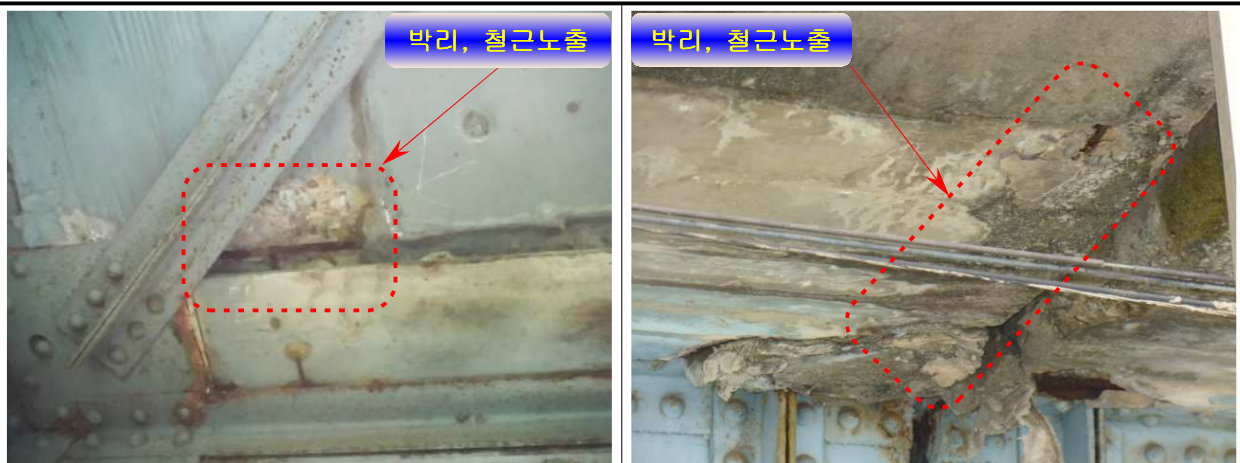
### 3.2.4 바닥판하면 지점부 콘크리트 박리 및 철근노출

- ▷ 콘크리트 열화 및 신축이음 누수의 영향에 의해 바닥판하면 일부 지점부에 발생됨.
- ▷ 시간이 경과함에 따라 손상규모가 확대되고 재료열화를 촉진시켜 콘크리트 박락 및 철근부식 등의 2차적인 손상을 유발하며, 장기적으로 내구성 저하의 원인이 됨.
- ▷ 단면보수(철근방청 포함)를 실시하고, 보수부재손상 발생에 대한 주의관찰이 필요함.

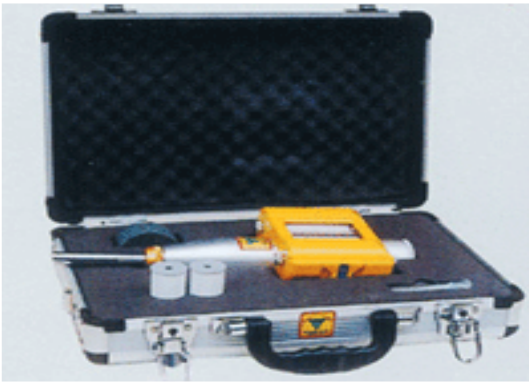
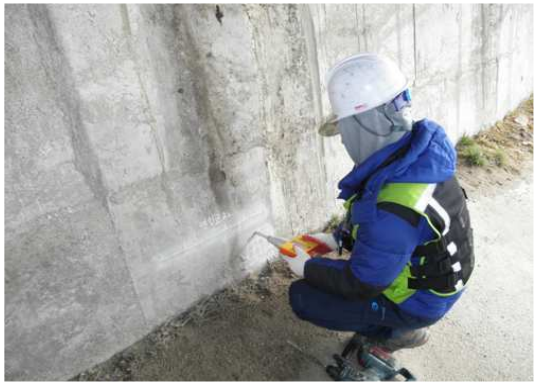
【표 3.41】 반발경도시험 개요

| <p>◦ 사용 장비</p> <ul style="list-style-type: none"> <li>- Proceq(스위스), NR형</li> <li>- 측정범위 : 8.6~71.5Mpa</li> </ul> | <p>◦ 사용 방법</p> <ul style="list-style-type: none"> <li>- 콘크리트 표면에 3cm 간격으로 20점을 타격하여 강도를 추정</li> </ul> |
| <p>결과 이용</p> | <p>◦ 콘크리트 표면에 반발경도를 이용한 시험을 실시하여 콘크리트의 강도를 추정하고 설계기준강도와 비교평가 및 구조물의 강도 추정</p> |

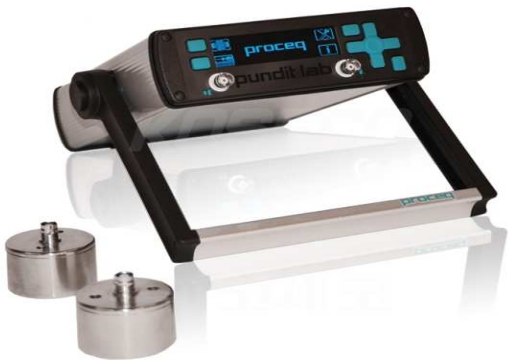
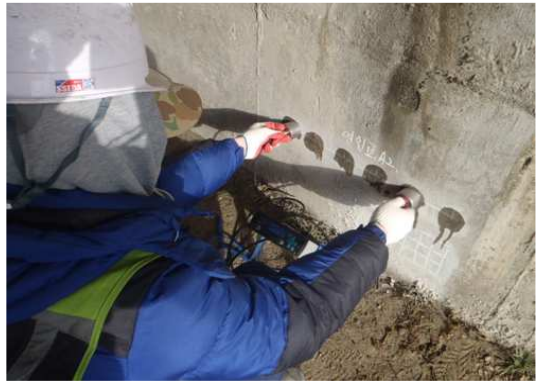
【표 3.44】 초음파강도시험 개요

| <p>◦ 사용 장비</p> <ul style="list-style-type: none"> <li>- PUNDIT</li> <li>- Proceq(스위스)</li> </ul> | <p>◦ 사용 방법</p> <ul style="list-style-type: none"> <li>- 발신자와 수신자간의 초음파 속도를 구하여 콘크리트의 강도를 측정</li> </ul> |
| <p>결과 이용</p> | <p>◦ 콘크리트 표면의 초음파속도를 측정하여 강도를 추정하고, 설계기준강도와 비교·평가에 이용함</p> |

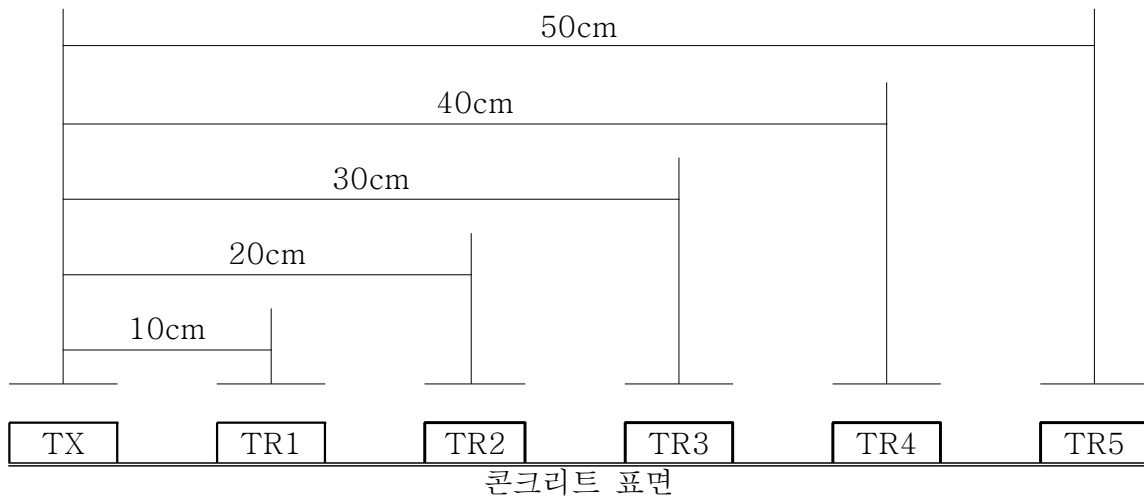
【그림 3.12】 표면법에 의한 발·수진자의 배치도(TX:발신자, TR:수신자)

초음파강도시험법은 초음파(콘크리트의 경우 보통 주파수가 50~100(kHz) 정도의 초음파 이용)의 투과속도가 콘크리트의 밀도 및 탄성계수에 따라서 변화하는 것을 이용하며, 이 투과속도로부터 콘크리트의 동적특성 및 강도, 균열상태 등을 추정하는 방법이다.

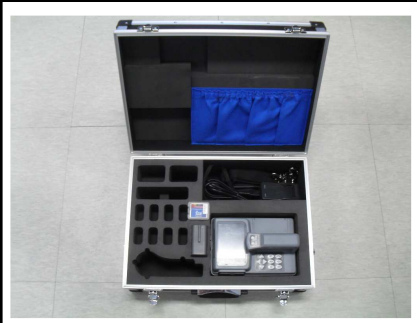
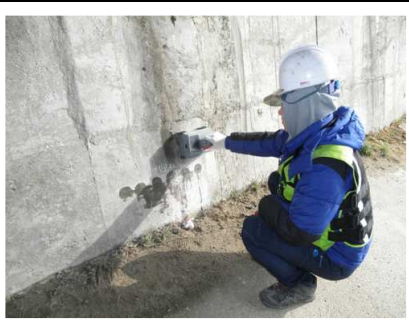
【표 3.47】 철근배근탐사시험 개요

| <ul style="list-style-type: none"> <li>◦ 사용 장비 <ul style="list-style-type: none"> <li>- NJJ-105</li> <li>- 일본, 무선</li> </ul> </li> </ul> | <ul style="list-style-type: none"> <li>◦ 사용 방법 <ul style="list-style-type: none"> <li>- 콘크리트 구조물의 표면에서 기기의 Scan을 실시하여 측정(자료수집 안테나 이용)</li> </ul> </li> </ul> | <ul style="list-style-type: none"> <li>◦ 결과 도출 <ul style="list-style-type: none"> <li>- Computer를 이용하여 필터링을 실시하고, 철근배근상태 및 피복두께를 분석</li> </ul> </li> </ul> |
| <p>결과 이용</p> | <ul style="list-style-type: none"> <li>◦ 철근탐사 결과를 이용, 콘크리트 구조물의 철근배근상태 및 피복두께 등을 확인함</li> </ul> | |

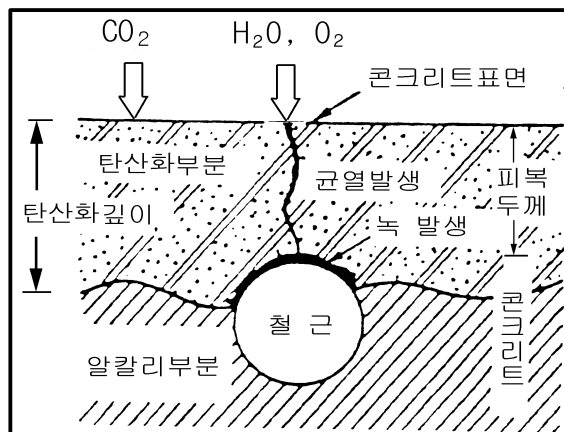
【그림 3.13】 탄산화에 따른 매립철근의 녹 발생현황

콘크리트 내부 pH가 11이상에서의 철근은 표면에  $1 \times 10^{-6}$ mm 두께의 수산화물( $\gamma$ -Fe<sub>2</sub>O<sub>3</sub>·nH<sub>2</sub>O) 부동태피막을 형성하므로, 산소의 침입을 막아 철근의 부식을 방지하지만 탄산화에 의하여 pH가 11보다 낮아지면 부동태피막이 파괴되면서 철근에 녹이 발생하게 된다.

이러한 녹은 원래부피의 약 2.5배에서 최대 7배까지 체적이 팽창하고 녹의 팽창압력에 의하여 콘크리트 내부에는 균열이 발생하게 되며, 철근의 부착강도 저하 및 피복 콘크리트의 탈락, 철근 단면적의 감소 등을 유발하여 구조물의 내구성저하를 초래하게 된다.

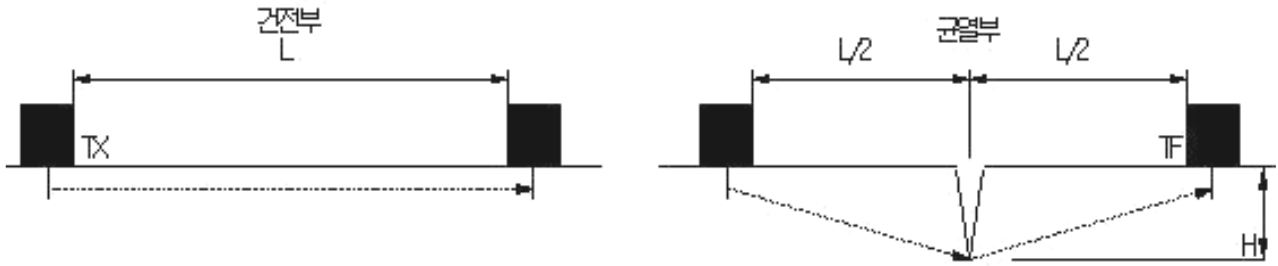
【그림 3.14】 초음파속도법을 이용한 균열깊이 측정방법

콘크리트 내에 초음파의 전달경로는 【그림 3.14】에서 보는바와 같이, 구조물의 표면을 따라 진행하기 때문에 균열이나 공극이 있는 경우 초음파의 전달시간이 건전한 부분의 전달 시간보다 상대적으로 길어지게 되며, 이러한 특성을 이용하여 균열깊이나 내부 공극의 탐지가 가능한 것이다.

본 과업에서는 외관조사를 바탕으로 균열 폭( $cw$ ) 0.2~0.3mm의 균열에 대해 초음파속도법( $T_c - T_o$ 법)을 이용하여 균열깊이를 측정하였으며, 균열깊이는 다음 식-(12)에 의해 구할 수 있다.

$$\text{균열깊이}(H) = X \sqrt{\left(\frac{T_c}{T_o}\right)^2 - 1} \quad \text{식 - (12)}$$

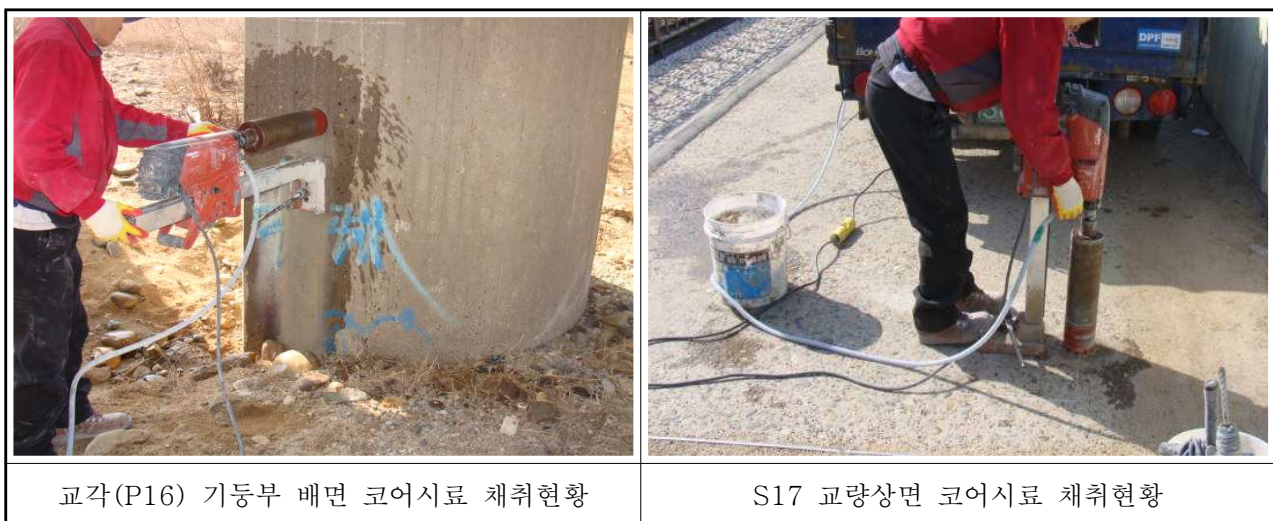
【그림 3.19】 코어시료 채취 현황

압축강도시험을 위한 코어시료 채취는 구조물의 장기적인 보호와 응력작용을 고려해 적절한 위치를 선정하여 총 4개소를 채취하였고, 시료 채취부 마감상태는 일주일 이상 시간경과 후 확인한 결과 채움재의 들뜸 및 이격 등은 없는 것으로 확인하였다.

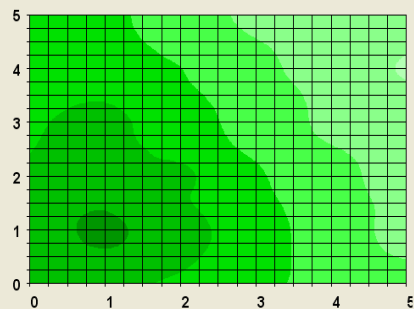
| 구 분 | 그 래 프 | |
|---|---|---|
| S11 우측<br>캔틸레버 | <p><b>ASTM C 876 에 의한 전위분포</b></p> <p>100.0%</p> <ul style="list-style-type: none"> <li>0 mV 이상</li> <li>0 ~ -200</li> <li>-200 ~ -350</li> <li>-350 ~ -500</li> <li>-500 이하</li> </ul> | <p>전위차에 의한 콘크리트 철근 부식 contour map</p> |
| | 측정값(최대~최소) : -51.0 ~ -190.0mV | |

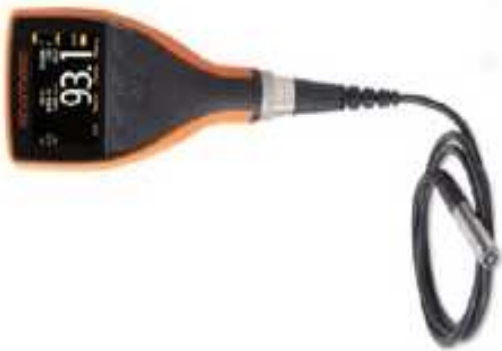
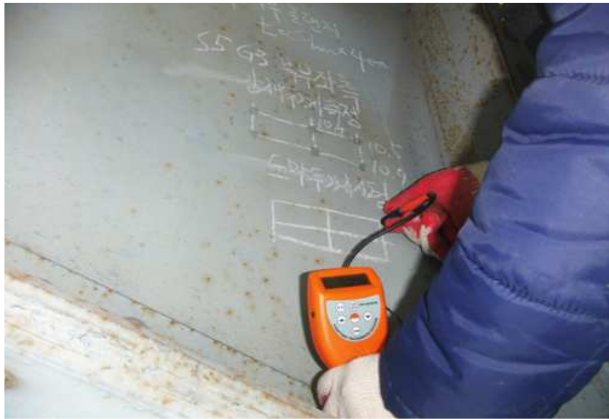
【표 3.71】 강재도막두께측정 장비 및 시험 현황

| <p>○ 사용 장비</p> <ul style="list-style-type: none"> <li>- Elcometer / 영국</li> <li>- 측정범위 : 0.0 ~ 1,500.0(<math>\mu\text{m}</math>)</li> </ul> | <p>도막두께측정 현황</p> |

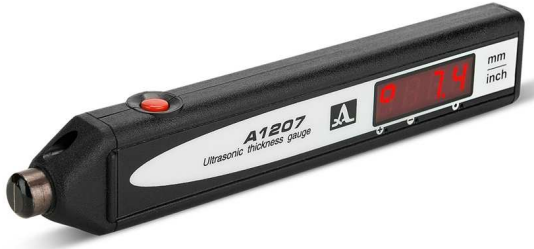
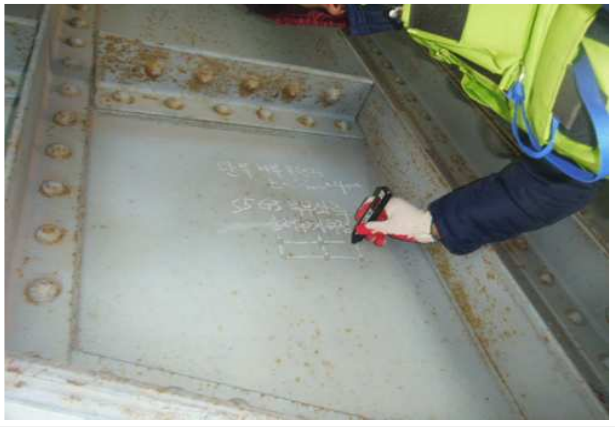
【표 3.73】 강재두께측정 장비 및 시험 현황

| <p>○ 사용 장비</p> <ul style="list-style-type: none"> <li>- A1207(투과형) / 러시아</li> <li>- 측정범위 : 0.8 ~ 35.0(mm)</li> </ul> | <p>강재두께측정 현황</p> |
