| 과업명 | 시행처 | 점검기관 | 축척 | 점검일자 | 과업종류 | | | 도면명 |
|---|---|---|---|---|---|---|---|---|
| 당진교 정기점검 | 여주시청 | (주)명성엔지니어링 | Non-Scale | 2016.02 | | | | 당진교 S1 SLAB 상면 |

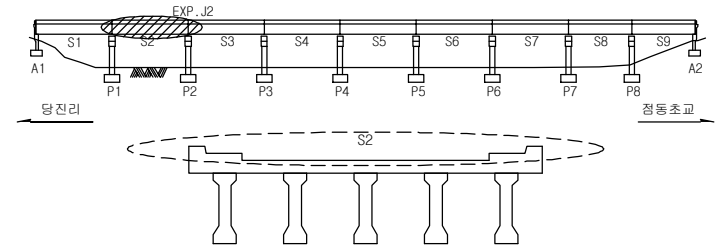
① 아스팔트포장 균열  
L=2.0m

② 토사퇴적  
0.5x30.0

③ 방상균열  
5.0x0.3

④ 후타재 균열  
0.1/0.5 (2EA)

⑤ 토사퇴적  
0.5x30.0

⑥ 교명판탈락  
1EA

⑦ 바리  
0.8x30.0
