S9 SLAB 하면

현황 조사 결과표

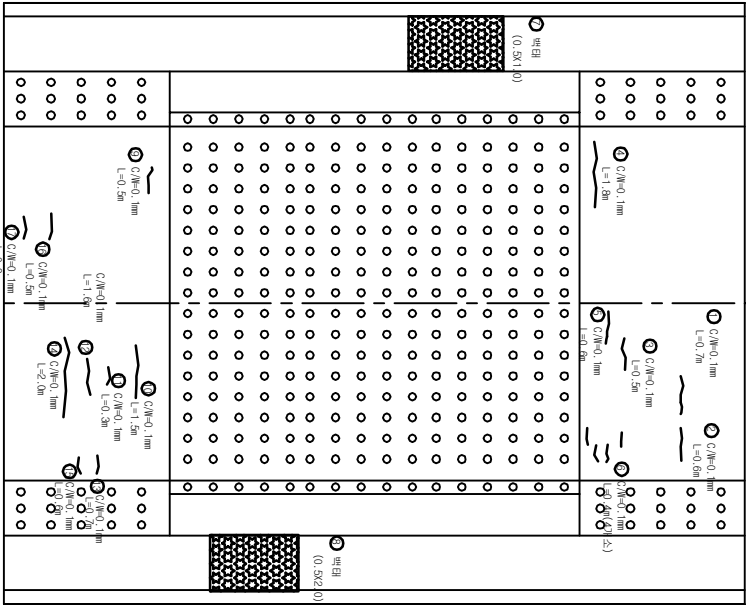
| 번호 | 위치, 구조<br>(구분명) | 수상영향<br>W(mm,m) | 수상규모 | | | 사건<br>번호 | 비고 |
|---|---|---|---|---|---|---|---|
| 1 | 슬라브 하부 | 균열 | 0.1 | 0.7 | 1 | 0.70 | |
| 2 | 슬라브 하부 | 균열 | 0.1 | 0.6 | 1 | 0.60 | |
| 3 | 슬라브 하부 | 균열 | 0.1 | 0.5 | 1 | 0.50 | |
| 4 | 슬라브 하부 | 균열 | 0.1 | 1.8 | 1 | 1.80 | |
| 5 | 슬라브 하부 | 균열 | 0.1 | 0.6 | 1 | 0.60 | |
| 6 | 슬라브 하부 | 균열 | 0.1 | 0.4 | 4 | 1.60 | |
| 7 | 슬라브 하부 | 배치 | 0.5 | 1.0 | 1 | 0.50 | |
| 8 | 슬라브 하부 | 배치 | 0.5 | 2.0 | 1 | 1.00 | |
| 9 | 슬라브 하부 | 균열 | 0.1 | 0.5 | 1 | 0.50 | |
| 10 | 슬라브 하부 | 균열 | 0.1 | 1.5 | 1 | 1.50 | |
| 11 | 슬라브 하부 | 균열 | 0.1 | 0.3 | 1 | 0.30 | |
| 12 | 슬라브 하부 | 균열 | 0.1 | 1.6 | 1 | 1.60 | |
| 13 | 슬라브 하부 | 균열 | 0.1 | 0.7 | 1 | 0.70 | |
| 14 | 슬라브 하부 | 균열 | 0.1 | 2.0 | 1 | 2.00 | |
| 15 | 슬라브 하부 | 균열 | 0.1 | 0.6 | 1 | 0.60 | |
| 16 | 슬라브 하부 | 균열 | 0.1 | 0.5 | 1 | 0.50 | |
| 17 | 슬라브 하부 | 균열 | 0.1 | 0.3 | 1 | 0.30 | |
