(구)남한강교 외관조사망도 바닥판 상면 S1

| 영역명 | (구)남한강교 정기점검 | 발주처 | 경기도여주시 | 용역사 | (주)명성엔지니어링 | 도면명 | 바닥판 상면 S1 | 도면 | 01 |

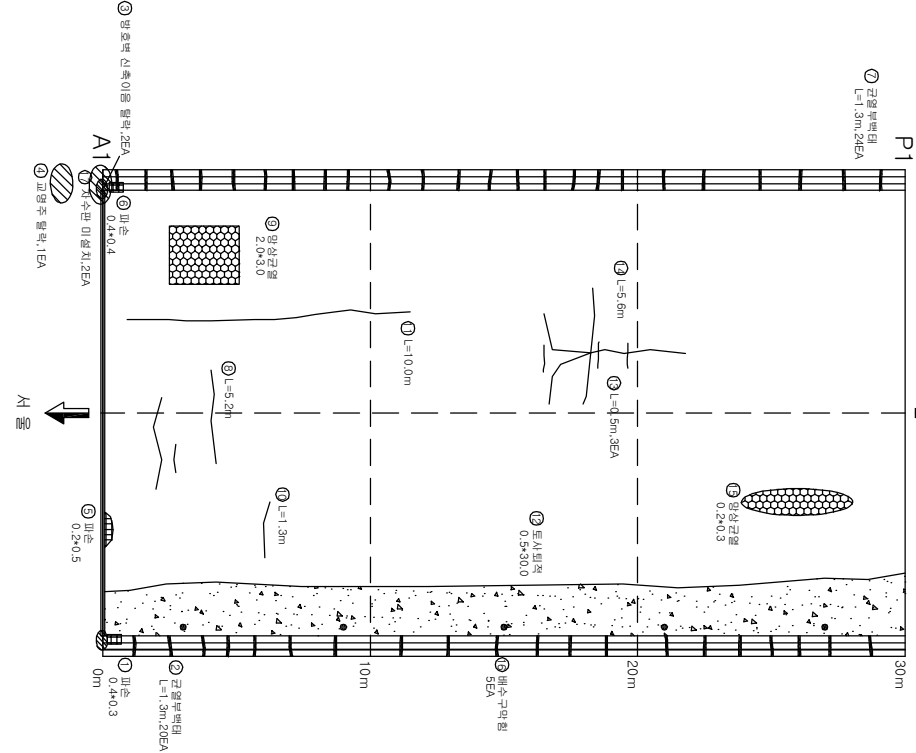
| 번호 | 손상 내용 | 손상 규모 | | | 단위 | 비고 |
|---|---|---|---|---|---|---|
| 1 | 파손 | 0.4 | 0.30 | 1 | 0.12 | m <sup>2</sup> |
| 2 | 간월부벽면 | | 1.30 | 20 | 26.00 | m |
| 3 | 방호벽 신축이음 불박 | | | 2 | 2.00 | ea |
| 4 | 교량주방형 | | | 1 | 1.00 | ea |
| 5 | 아스콘 파손 | 0.2 | 0.50 | 1 | 0.10 | m <sup>2</sup> |
| 6 | 파손 | 0.4 | 0.40 | 1 | 0.16 | m <sup>2</sup> |
| 7 | 간월부벽면 | | 1.30 | 24 | 31.20 | m |
| 8 | 아스콘 균열 | | 5.20 | 1 | 5.20 | m |
| 9 | 아스콘 양상균열 | 2.0 | 3.00 | 1 | 6.00 | m <sup>2</sup> |
| 10 | 아스콘 균열 | | 1.30 | 1 | 1.30 | m |
| 11 | 아스콘 균열 | | 10.00 | 1 | 10.00 | m |
| 12 | 토사양적 | 0.5 | 30.00 | 1 | 15.00 | m <sup>3</sup> |
| 13 | 아스콘 균열 | | 0.50 | 3 | 1.50 | m |
| 14 | 아스콘 균열 | | 5.60 | 1 | 5.60 | m |
| 15 | 아스콘 양상균열 | 0.2 | 3.00 | 1 | 0.60 | m <sup>2</sup> |
| 16 | 배수구 막힘 | | | 5 | 5.00 | ea |
| 17 | 차수판 미설치 | | | 2 | 2.00 | ea |
