(구)남한강교 외관조사망도 바닥판 상면 S12

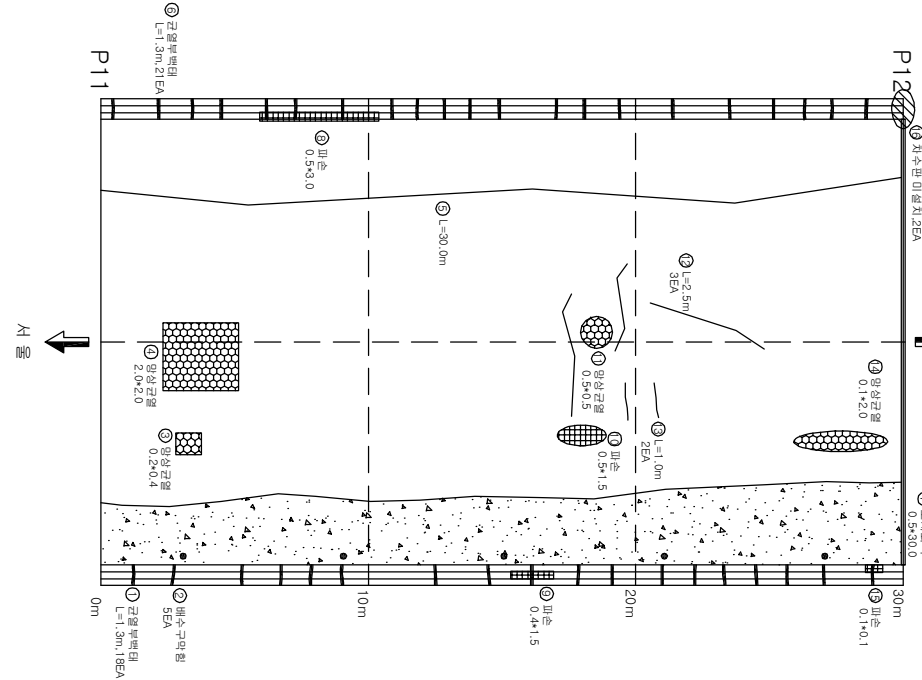
손상량표

| 번호 | 손상 내용 | 손상 규모 | | | 단위 | 비고 |
|---|---|---|---|---|---|---|
| 1 | 간월부벽면 | | 1.3 | 18 | 23.40 | m |
| 2 | 배수구막힘 | | | 5 | 5.00 | ea |
| 3 | 아스콘 양상균열 | 0.2 | 0.4 | 1 | 0.08 | m <sup>2</sup> |
| 4 | 아스콘 양상균열 | 2.0 | 2.0 | 1 | 4.00 | m <sup>2</sup> |
| 5 | 아스콘 균열 | | 30.0 | 1 | 30.00 | m |
| 6 | 간월부벽면 | | 1.3 | 21 | 27.30 | m |
| 7 | 토사회적 | 0.5 | 30.0 | 1 | 15.00 | m <sup>2</sup> |
| 8 | 파손 | 0.5 | 3.0 | 1 | 1.50 | m <sup>2</sup> |
| 9 | 파손 | 0.4 | 1.5 | 1 | 0.60 | m <sup>2</sup> |
| 10 | 아스콘 파손 | 0.50 | 1.5 | 1 | 0.75 | m <sup>2</sup> |
| 11 | 아스콘 양상균열 | 0.50 | 0.5 | 1 | 0.25 | m <sup>2</sup> |
| 12 | 아스콘 균열 | | 2.5 | 3 | 7.50 | m |
| 13 | 아스콘 균열 | | 1.0 | 2 | 2.00 | m |
| 14 | 아스콘 양상균열 | 0.1 | 2.0 | 1 | 0.20 | m <sup>2</sup> |
| 15 | 파손 | 0.1 | 0.1 | 1 | 0.01 | m <sup>2</sup> |
| 16 | 차수면 미설치 | | | 2 | 2.00 | ea |
