(구)남한강교 외관조사망도 바닥판 상면 S18

손상물량표

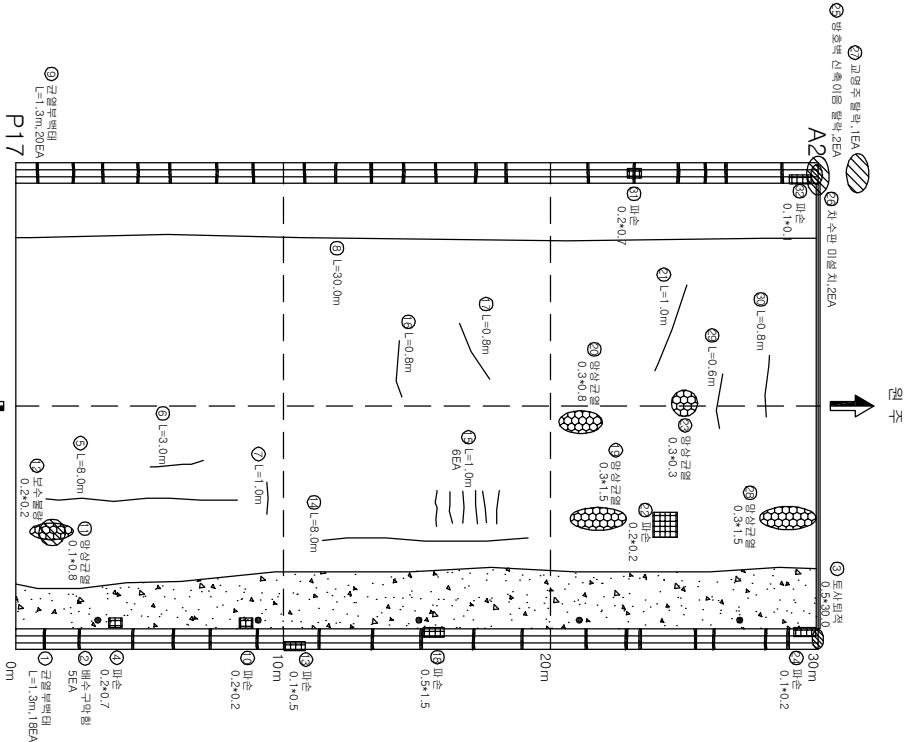
| 번호 | 손상내용 | 손상규모 | | | 단위 | 비고 |
|---|---|---|---|---|---|---|
| 28 | 아스팔트망상균열 | 0.3 | 1.5 | 1 | 0.45 | m <sup>2</sup> |
| 29 | 아스팔트균열 | | 0.6 | 1 | 0.60 | m |
| 30 | 아스팔트균열 | | 0.8 | 1 | 0.80 | m |
| 31 | 파손 | 0.2 | 0.7 | 1 | 0.14 | m <sup>2</sup> |
| 32 | 파손 | 0.1 | 0.1 | 1 | 0.01 | m <sup>2</sup> |
