(구)남한강교 외관조사망도 바닥판 하면 S6

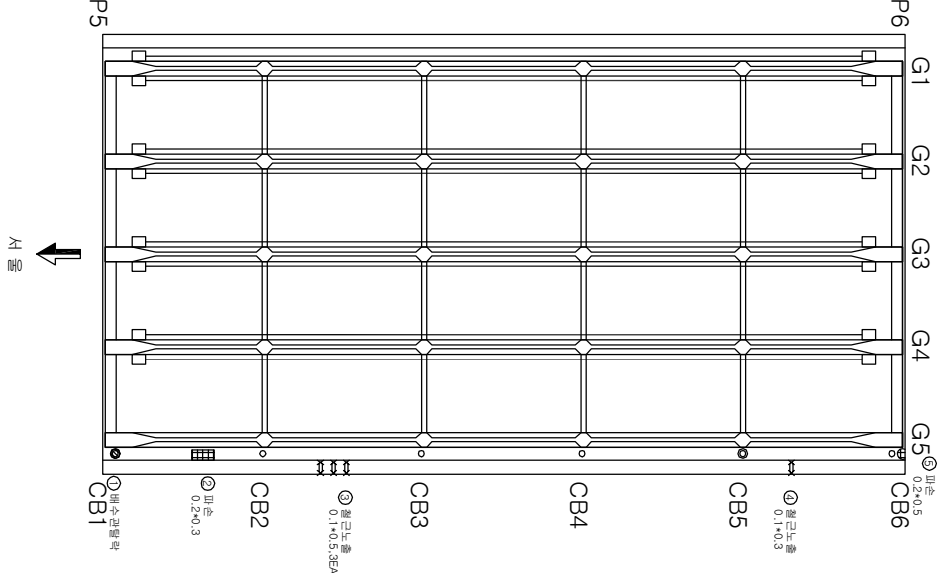
| 번호 | 손상 내용 | 손상 규모 | | | 단위 | 비고 |
|---|---|---|---|---|---|---|
| 1 | 배수관 덮개 | | | 1 | 1.00 | 68 |
| 2 | 파손 | 0.2 | 0.30 | 1 | 0.06 | m <sup>2</sup> |
| 3 | 철근노출 | 0.1 | 0.50 | 3 | 0.15 | m <sup>2</sup> |
| 4 | 철근노출 | 0.1 | 0.30 | 1 | 0.03 | m <sup>2</sup> |
| 5 | 파손 | 0.2 | 0.50 | 1 | 0.10 | m <sup>2</sup> |
