(구)남한강교 외관조사망도 바닥판 상면 S8

| 영역명 | (구)남한강교 정기점검 | 발주처 | 경기도여주시 | 용역사 | (주)명성엔지니어링 | 도면명 | 바닥판 상면 S8 | 도면 | 08 |

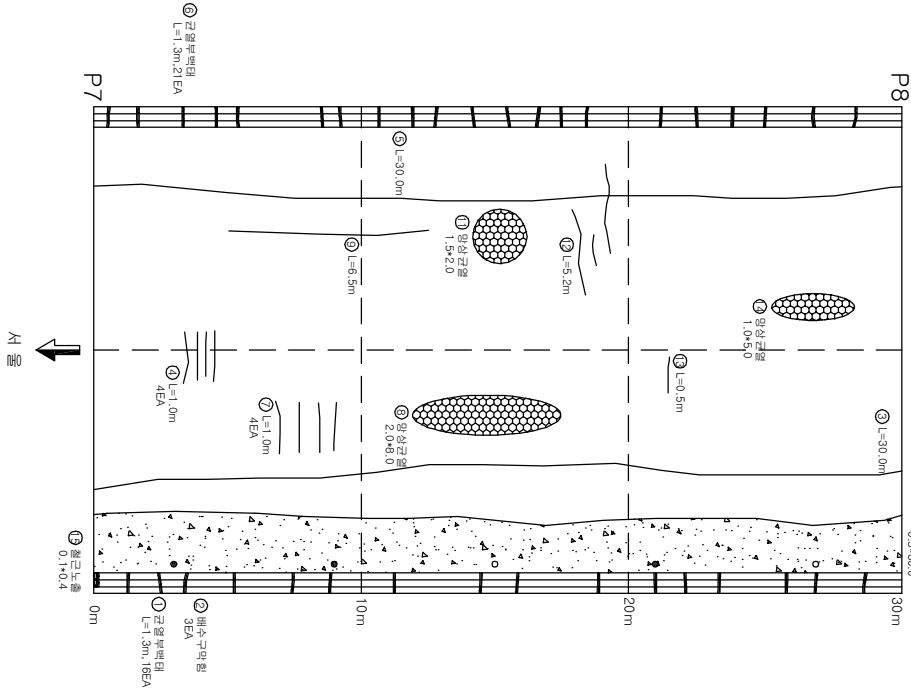
| 번호 | 손상 내용 | 손상 규모 | | | 단위 | 비고 |
| | | 폭 | 길이 | 수량 | 수량 | |
| 1 | 간월부벽면 | | 1.30 | 16 | 20.90 | m |
| 2 | 배수구리함 | | | 3 | 3 | ea |
| 3 | 아스콘 간월 | | 30.00 | 1 | 30.00 | m |
| 4 | 아스콘 간월 | | 1.00 | 4 | 4.00 | m |
| 5 | 아스콘 간월 | | 30.00 | 1 | 30.00 | m |
| 6 | 간월부벽면 | | 1.30 | 21 | 27.30 | m |
| 7 | 아스콘 간월 | | 1.00 | 4 | 4.00 | m |
| 8 | 아스콘 양상간월 | 2.00 | 8.00 | 1 | 16.00 | m <sup>2</sup> |
| 9 | 아스콘 간월 | 6.50 | 6.50 | 1 | 6.50 | m |
| 10 | 토사면적 | 0.5 | 30.00 | 1 | 15.00 | m <sup>2</sup> |
| 11 | 아스콘 양상간월 | 1.5 | 2.00 | 1 | 3.00 | m <sup>2</sup> |
| 12 | 아스콘 간월 | | 5.2 | 1 | 5.20 | m |
| 13 | 아스콘 간월 | | 0.5 | 1 | 0.50 | m |
| 14 | 아스콘 양상간월 | 1.00 | 5.0 | 1 | 5.00 | m <sup>2</sup> |
| 15 | 철근노출 | 0.1 | 0.4 | 1 | 0.04 | m <sup>2</sup> |
