(구)남한강교 외관조사망도 교각 P8

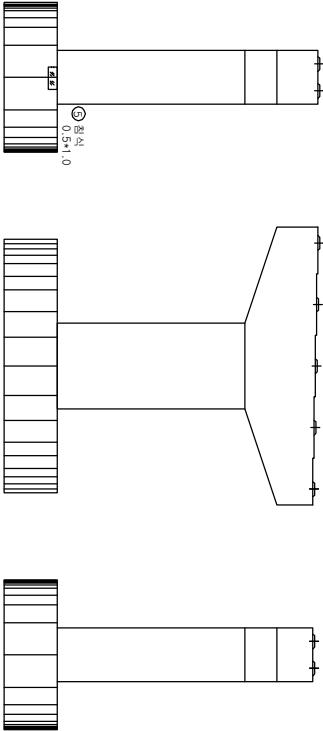
< 서울 방향 >

| 번호 | 손상 내용 | 손상 규모 | | | 단위 | 비고 |
|---|---|---|---|---|---|---|
| 1 | 면상부식 | | | 10 | 10 | 68 |
| 2 | 균열(Cw=0.3mm/1mm) | | 0.7 | 6 | 4.20 | m |
| 3 | 균열(Cw=0.3mm/1mm) | | 0.7 | 1 | 0.70 | m |
| 4 | 균열(Cw=0.3mm/1mm) | | 0.7 | 8 | 5.60 | m |
| 5 | 정식 | 0.5 | 1.0 | 1 | 0.50 | m <sup>2</sup> |
| 6 | 재료분리 | 0.6 | 2.0 | 1 | 1.20 | m <sup>2</sup> |
