(구)남한강교 외관조사망도 교각 P12

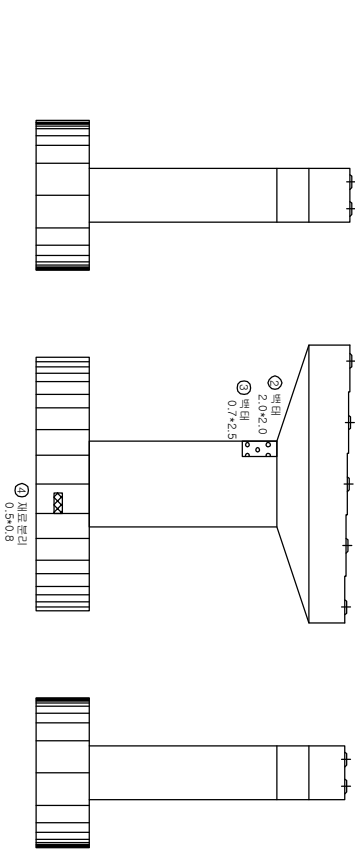
< 서울 방향 >

| 번호 | 손상 내용 | 손상 규모 | | | 단위 | 비고 |
|---|---|---|---|---|---|---|
| 1 | 강판부식 및 내벽콘크리트 결손 | 24.8 | 1.55 | 1 | 38.44 | m <sup>2</sup> |
| 2 | 벽면 | 2.0 | 2.0 | 1 | 4.00 | m <sup>2</sup> |
| 3 | 벽면 | 0.7 | 2.5 | 1 | 1.75 | m <sup>2</sup> |
| 4 | 제로분리 | 0.5 | 0.8 | 1 | 0.40 | m <sup>2</sup> |
| 5 | 벽면 | 2.0 | 1.0 | 1 | 2.00 | m <sup>2</sup> |
| 6 | 판정물탑파손 | 0.5 | 0.5 | 10 | 2.50 | m <sup>2</sup> |
