(구)남한강교 외관조사망도 교각 P15

| 영역명 | (구)남한강교 정밀안전진단 용역 | 발주처 | 경기도여주시 | 용역사 | 케이티알기술(주) | 도면명 | 교각 P15 | 도면번호 | 90 |

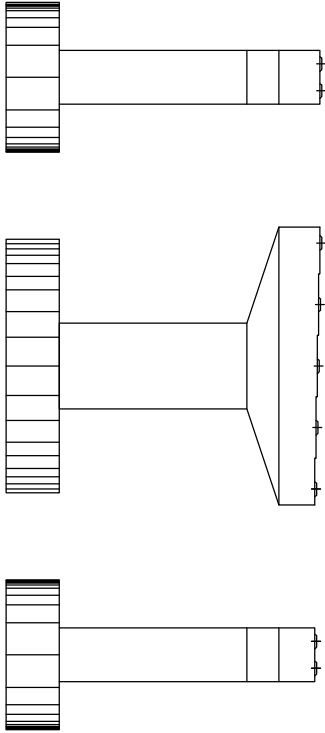
< 서울 방향 >

| 번호 | 손상 내용 | 손상 규모 | | | 단위 | 비고 |
|---|---|---|---|---|---|---|
| 1 | 강판부식 및 내벽콘크리트 결함 | 24.8 | 1.55 | 1 | 38.44 | m <sup>2</sup> |
| 2 | 벽면 | 10.0 | 2.0 | 1 | 20.00 | m <sup>2</sup> |
| 3 | 벽면 | 5.0 | 1.0 | 1 | 5.00 | m <sup>2</sup> |
