국도21호선 장존교 등 8개소 정밀점검

# 요 약 보 고 서

[장존교, 남리육교, 남동과선교(상),  
남동과선교(하), 교천교(상), 교천교(하),  
신계1교, 목주교]

진 단 기 관 : (주)중부구조안전기술단

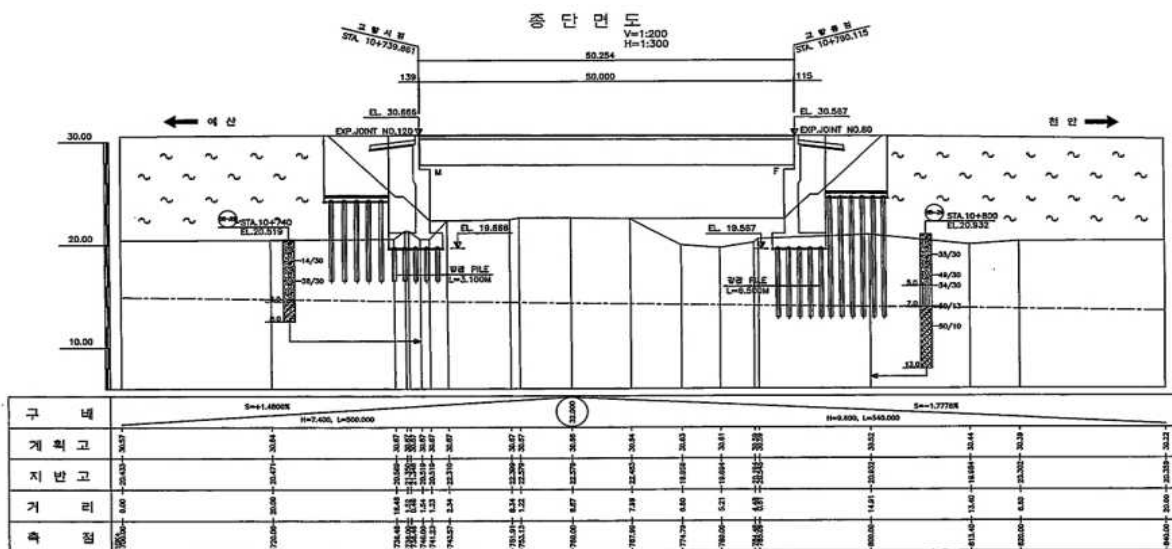
〈종 단 면 도〉

| 구 분 | | 내 용 | | 구 분 | | 내 용 | |
|---|---|---|--|---|---|---|--|
| 기 타 | | □종별 : 2종 시설물 / 상·하행 분리교 / 평면선형 : 직선교, 사각 : 60° | | | | | |

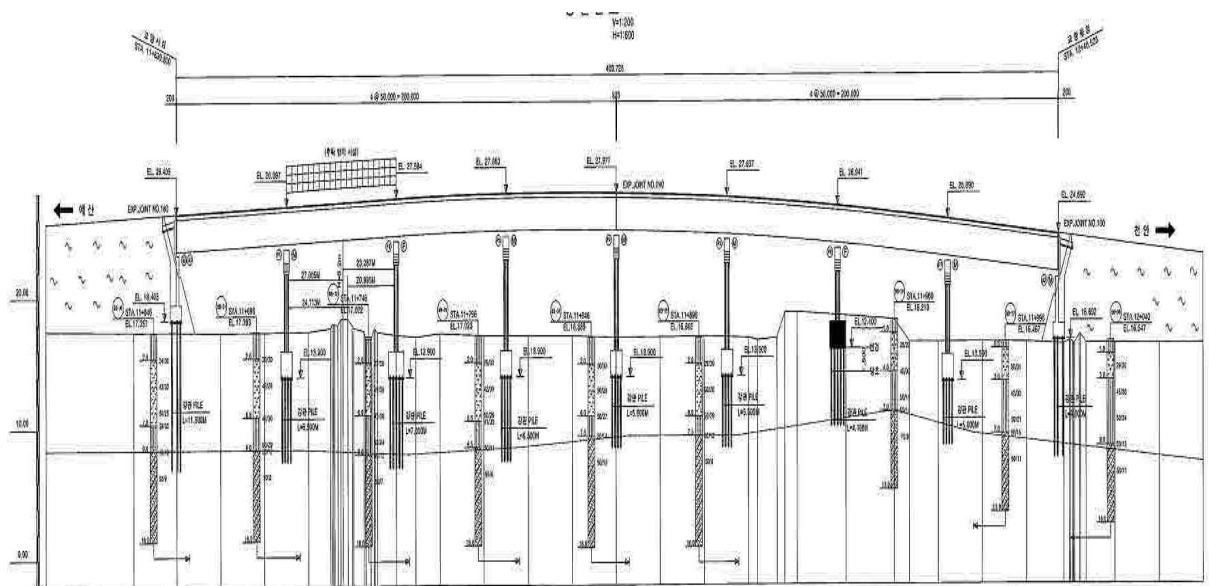
<종 단 면 도>

| 구 분 | | 내 용 | |
|---|---|---|---|
| 기 타 | | □종별 : 1종 시설물 / 상·하행 분리교 / 평면선형 : 곡선교(R=1,200m) | |
