## Ⅱ. 교량편

# 1. 섬강교(원주방향)

## 1.1 교량 현황

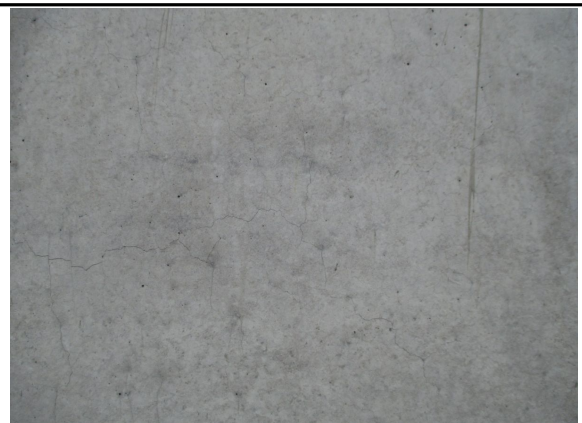
P3 교각 망상균열

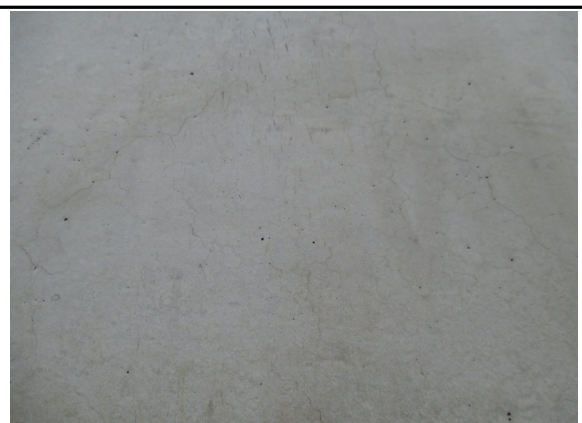
P4 교각 망상균열

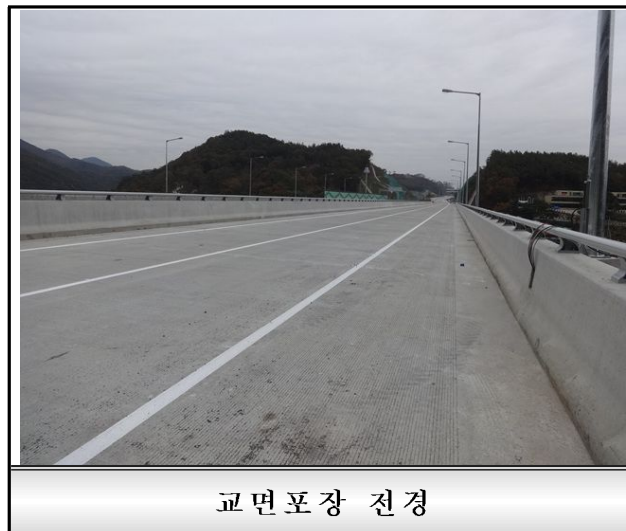
교면포장 전경

섬강교 원주방향의 포장은 콘크리트 포장으로 T=50.0mm으로 횡단경사는 2.0%로 확인되었다. 교면포장의 외관조사 결과, 설계도서와 부합되는 양호한 시공 상태로 확인되었다.

교면포장부에서 주로 발생하는 균열 및 파손 등에 대한 손상이 없는 양호한 상태인 것으로 점검되었다.

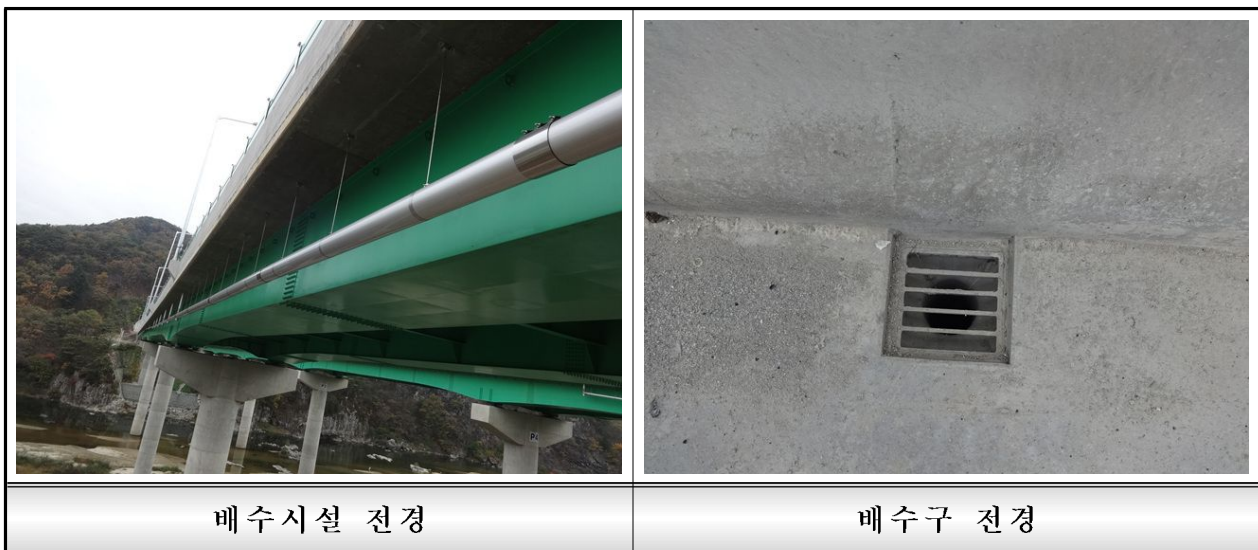
섬강교 원주방향의 배수시설은 육교형으로 설치 되었으며, 총 16개소가 시공되어있다. 배수 시설에서 확인되기 쉬운 배수관의 연결 불량, 지지대 파손, 유도배수관 길이부족에 대한 손 상은 외관조사 결과 없는 것으로 나타났고, 배수시설 전반적으로 양호한 상태로 확인되었다.

다만 공용시 차량통행등 환경적 요인에 의한 배수구 이물질 퇴적이 발생할 우려가 있으므로 주기적인 관찰 및 이물질 퇴적시 청소 등의 조치가 요구된다.

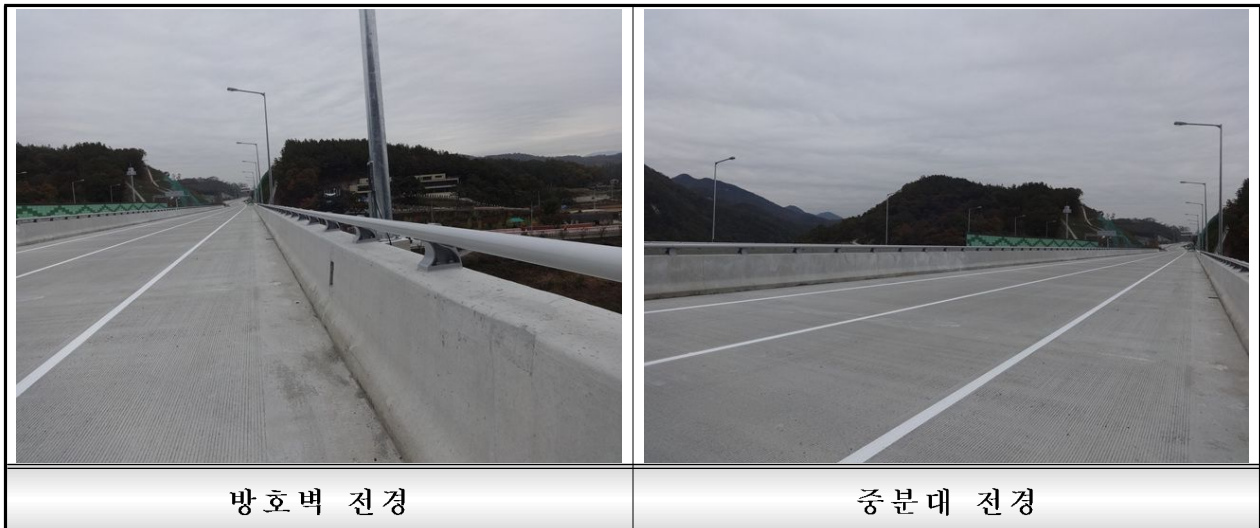
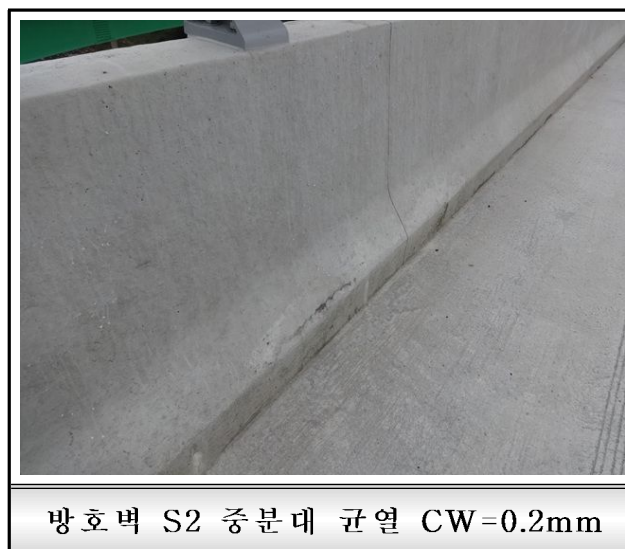
섬강교 원주방향의 방호벽은 콘크리트 방호벽으로서 시공 및 콘크리트 표면상태는 대체로 양호하였으며, 일부구간에 국부적인 균열이 발생되었다.

발생된 손상의 위치, 규모, 양상을 분석해보았을 때 비구조적 손상으로 재료적 특성에 의한 손상으로 판단되며, 손상부는 지속적인 관찰 후 진전시 표면처리 등의 조치가 필요하다.

| 구 분 | 손상내용 | 단 위 | 손상수량 | 보수공법 | 비 고 |
|---|---|---|---|---|---|
| 방호벽 S2 | 중분대 균열<br>(0.3mm 미만) | m | 1.0 | 표면처리 | - |

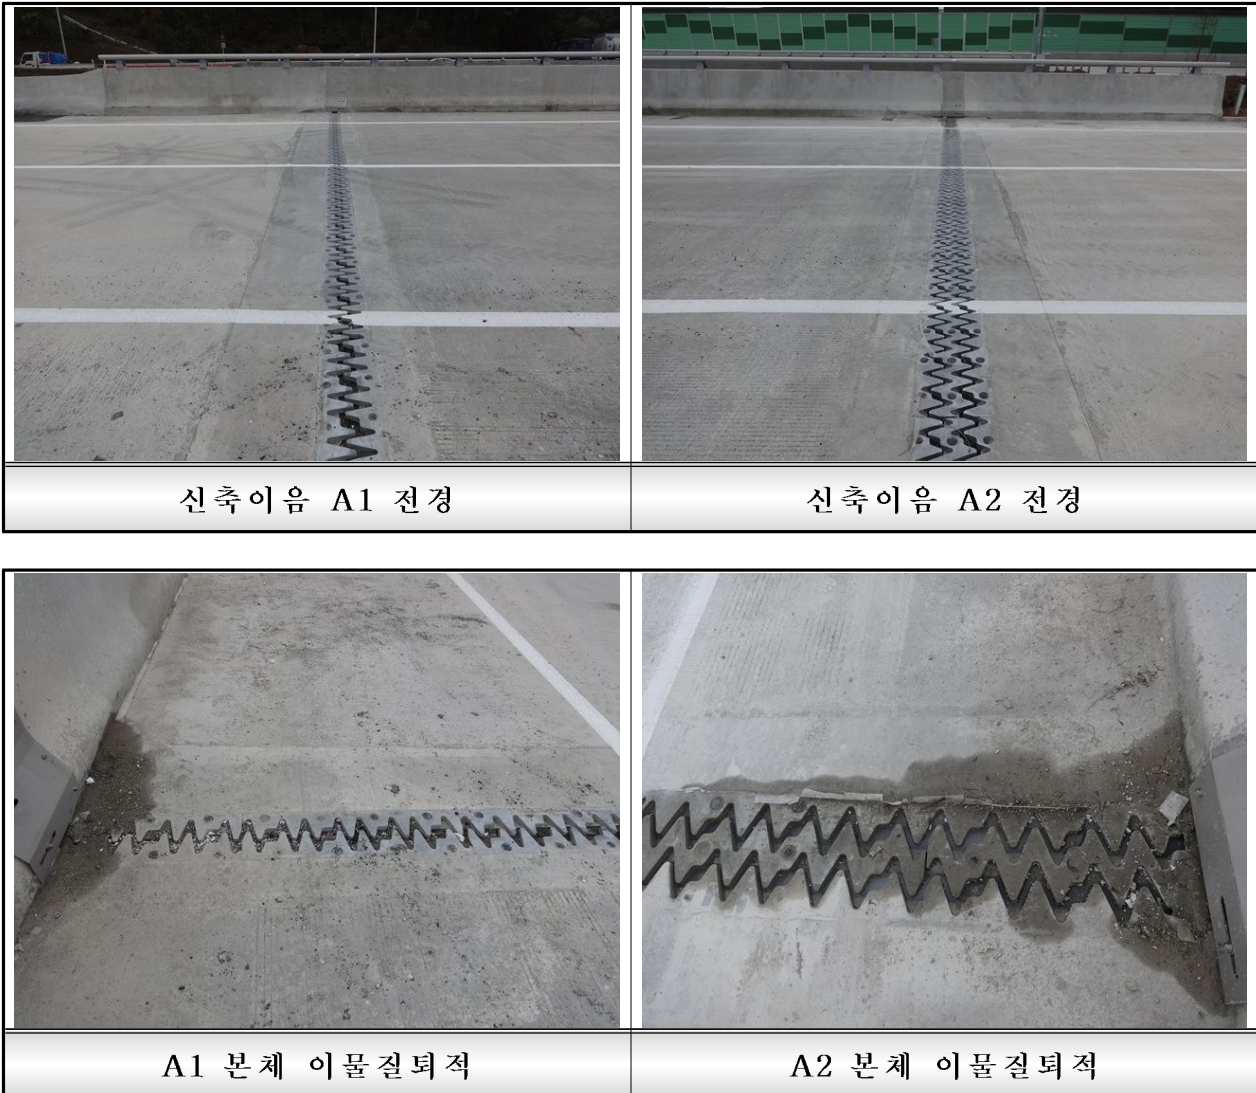
섬강교 원주방향의 신축이음 장치는 Compoflex Modular Joint로 Finger Joint와 Rail Joint의 복합형 조인트이다. 신축이음의 본체 부식, 파손, 접속슬래브와의 단차 등이 발생되지 않은 양호한 상태로 조사되었으나, 일부 구간에서 국부적인 이물질퇴적 등이 발생한 바, 손상의 진전시 주기적인 청소 등을 통한 사용성 확보가 요구된다.

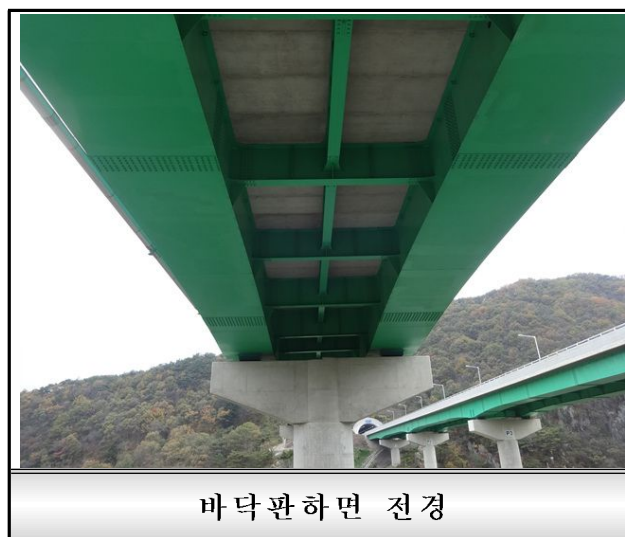
굴절차(교량점검차)를 이용한 근접 외관조사 결과, 설계도서와 동일한 시공 상태로 확인되었으며, 콘크리트 구조물에서 발생되기 쉬운 균열, 파손, 굽힘 또한 발생하지 않은 양호한 상태로 확인되었다.

따라서 차후 손상의 발생 여부에 대한 지속적인 주의관찰이 요구된다.

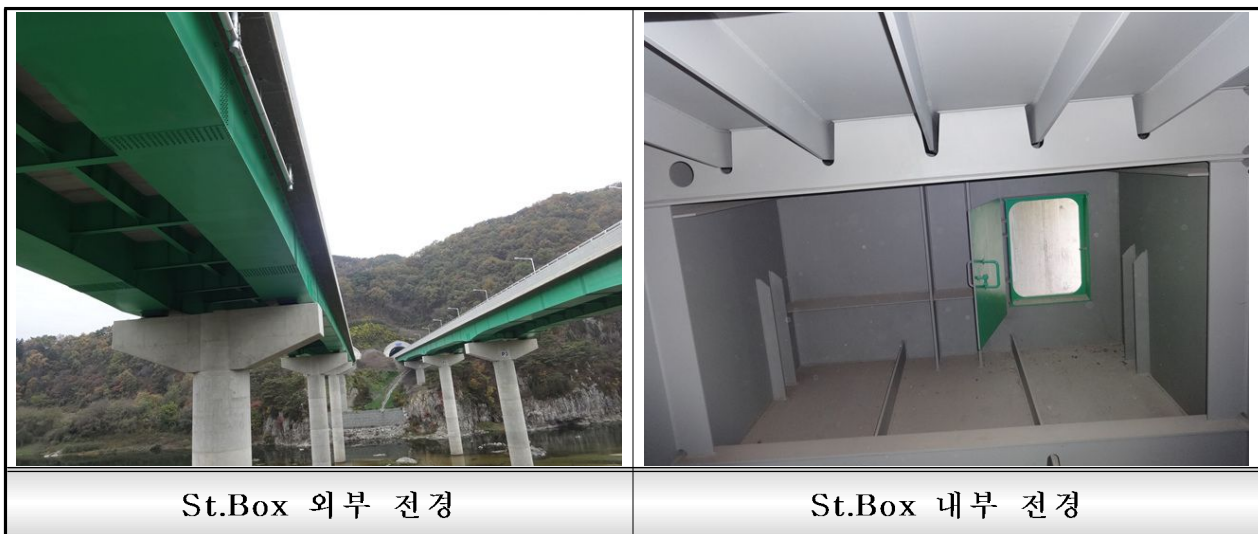
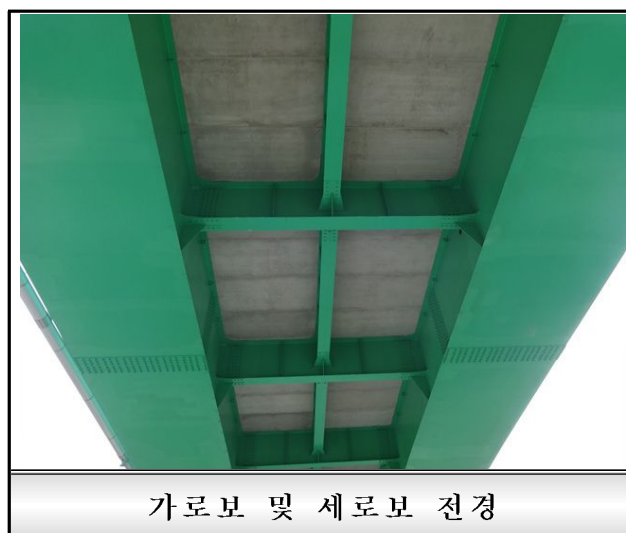
섬강교 원주방향의 상부구조는 ST. Box로 강재 가로보 및 세로보가 시공되었다. 외관조사는 굴절차(교량점검차)를 이용한 근접외관조사를 진행하였으며, 외관조사 결과 거더 내·외부에는 도장박리, 굽힘, 부식등이 발생하지 않은 양호한 상태로 확인되었다. 가로보 및 세로보 또한 양호한 상태로 조사되었다.

강 거더 및 가로보, 세로보는 차후 공용년수 증가에 따라 도장 부식, 박리 등의 손상이 발생할 우려가 있으므로 손상의 발생여부에 대한 지속적인 관찰이 요구된다.

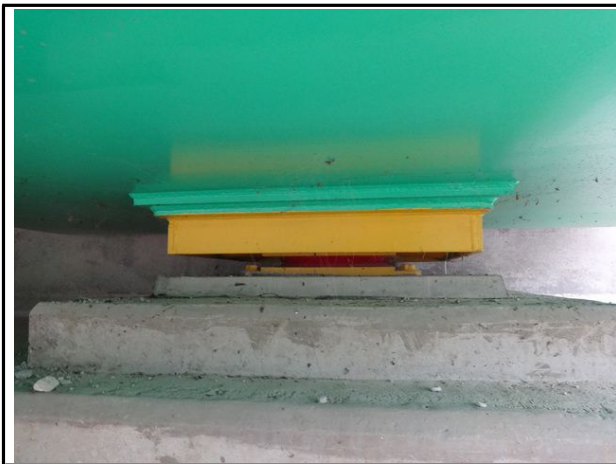
교량받침 A1-SH2 전경

섬강교 원주방향은 EQS+OMEQS를 적용한 구조이며, 교대의 교량받침은 일방향, 교각부의 교량받침은 고정분리로 각각 시공되어 있다. 받침장치 본체의 외관상태는 전체적으로 양호한 상태이며, 무수축물탈 및 받침콘크리트의 손상이 없는 양호한 상태로 조사되었다.

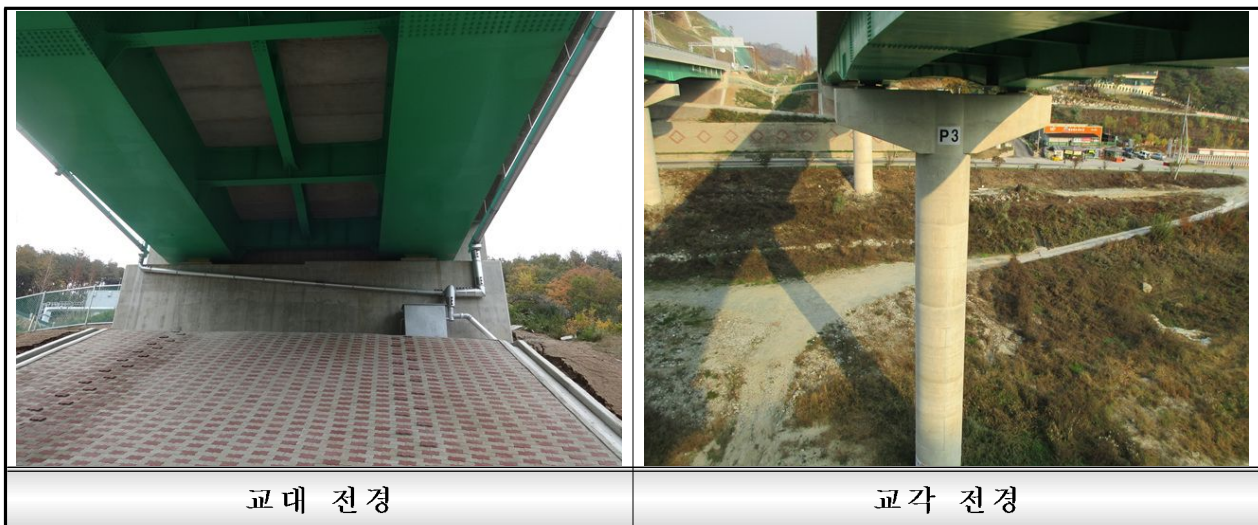
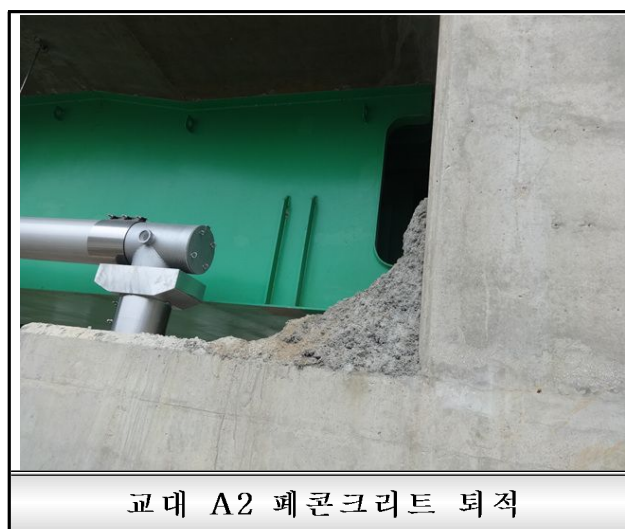
외관조사 결과, 전반적으로 양호한 상태이나, 일부 구간에서 폐콘크리트 퇴적 등의 국부적 손상이 조사되었다. 손상의 규모와 발생위치, 양상을 분석해보았을 때 비구조적 손상으로 판단되며, 손상의 원인으로는 시공초기 관리미흡에 의한 손상으로 추측된다.

따라서 차후 내구성 확보 차원에서의 지속적인 관찰 및 청소 등이 요구된다.

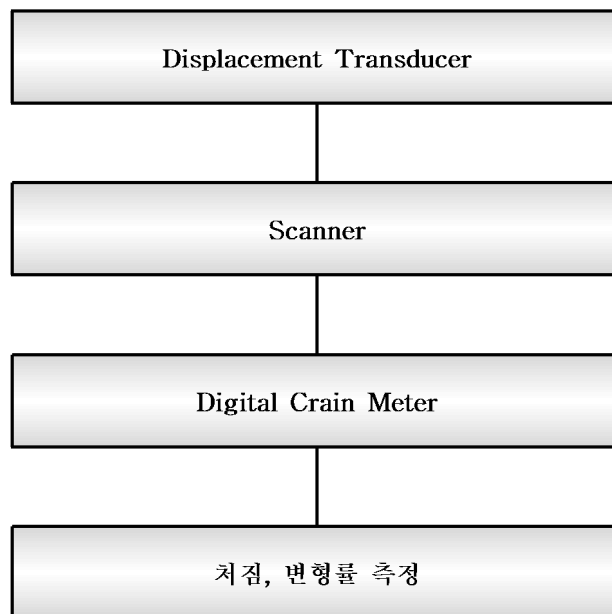
【그림 4.1-1】 처짐, 변형률 측정 과정

차량재하시험의 측정 시스템은 다음과 같다.

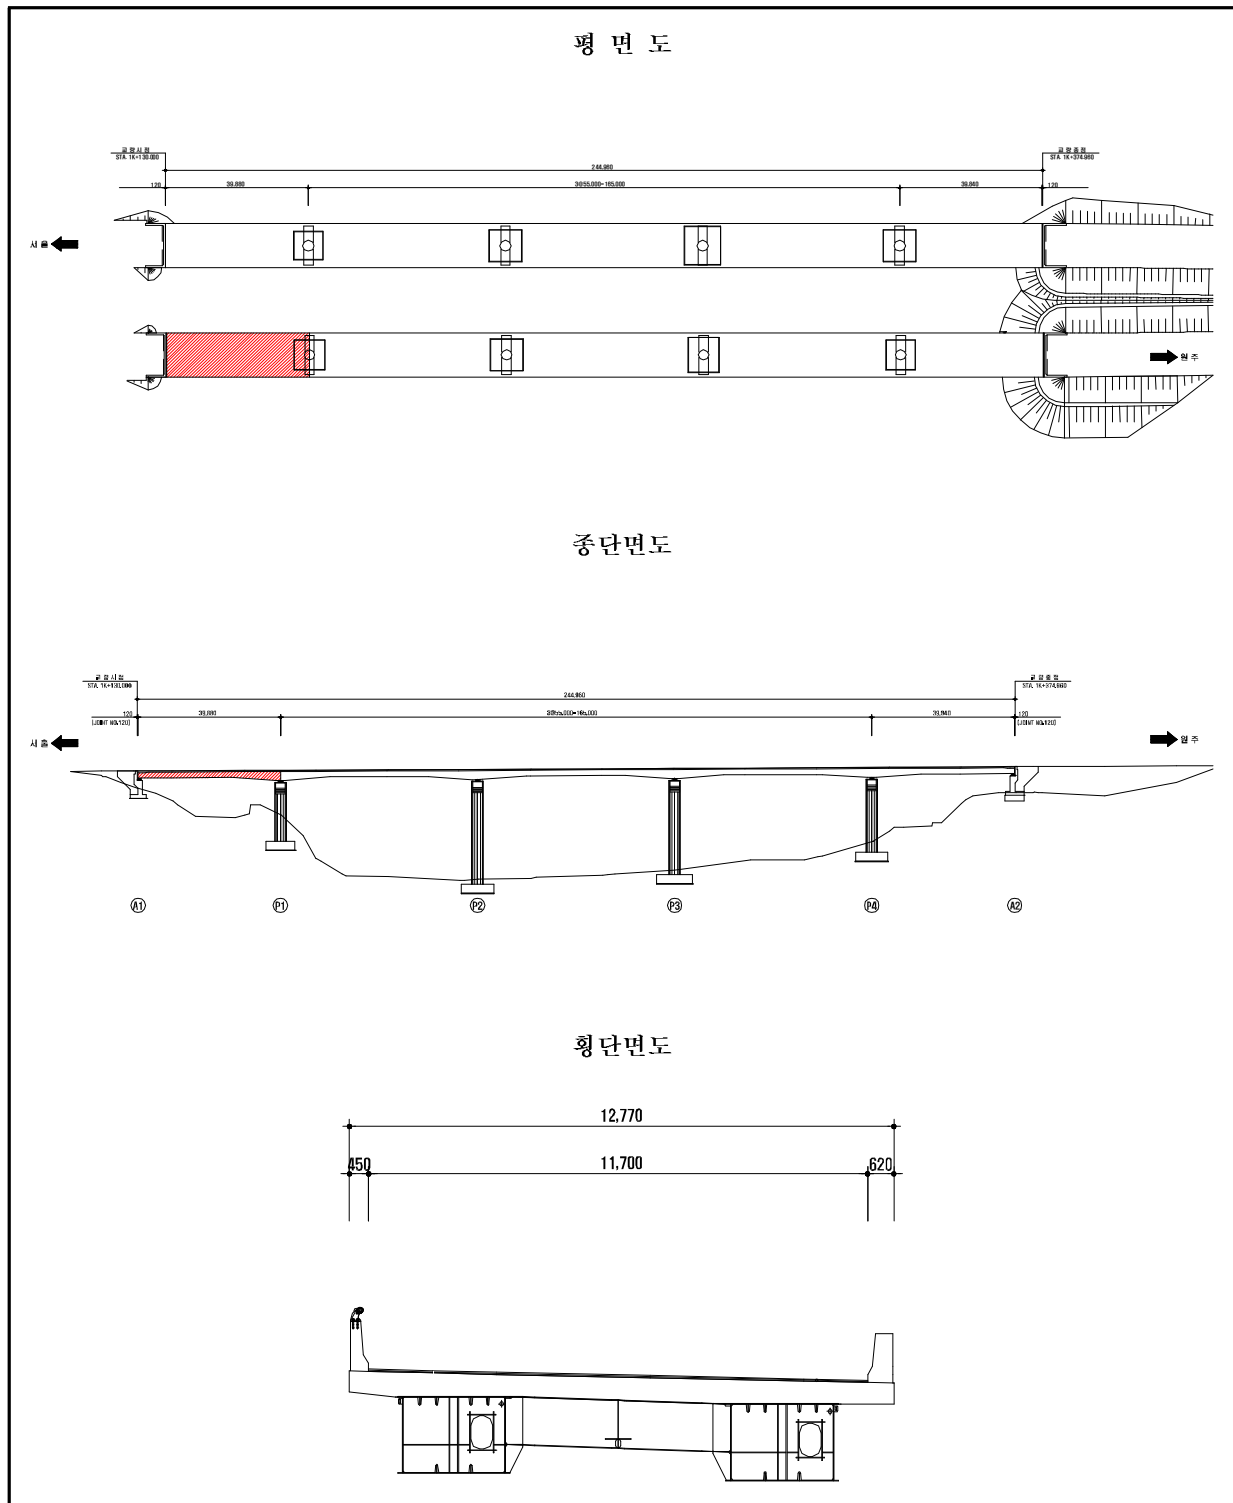
【그림 4.1-2】 재하시험 대상 경간

재하시험의 위치는 구조물의 심각한 손상부위가 발생된 경간 및 접근성 등을 종합적으로 고려하여 선정하여야 한다. 대상 교량은 구조물의 외관상태가 양호하여 구조물의 내하력 저하요인이 작용할 만한 손상은 발견되지 않아 단면에 최대의 모멘트가 발생하는 지점을 재하경간으로 고려하였으며 1경간을 재하시험 경간으로 선정하였다.

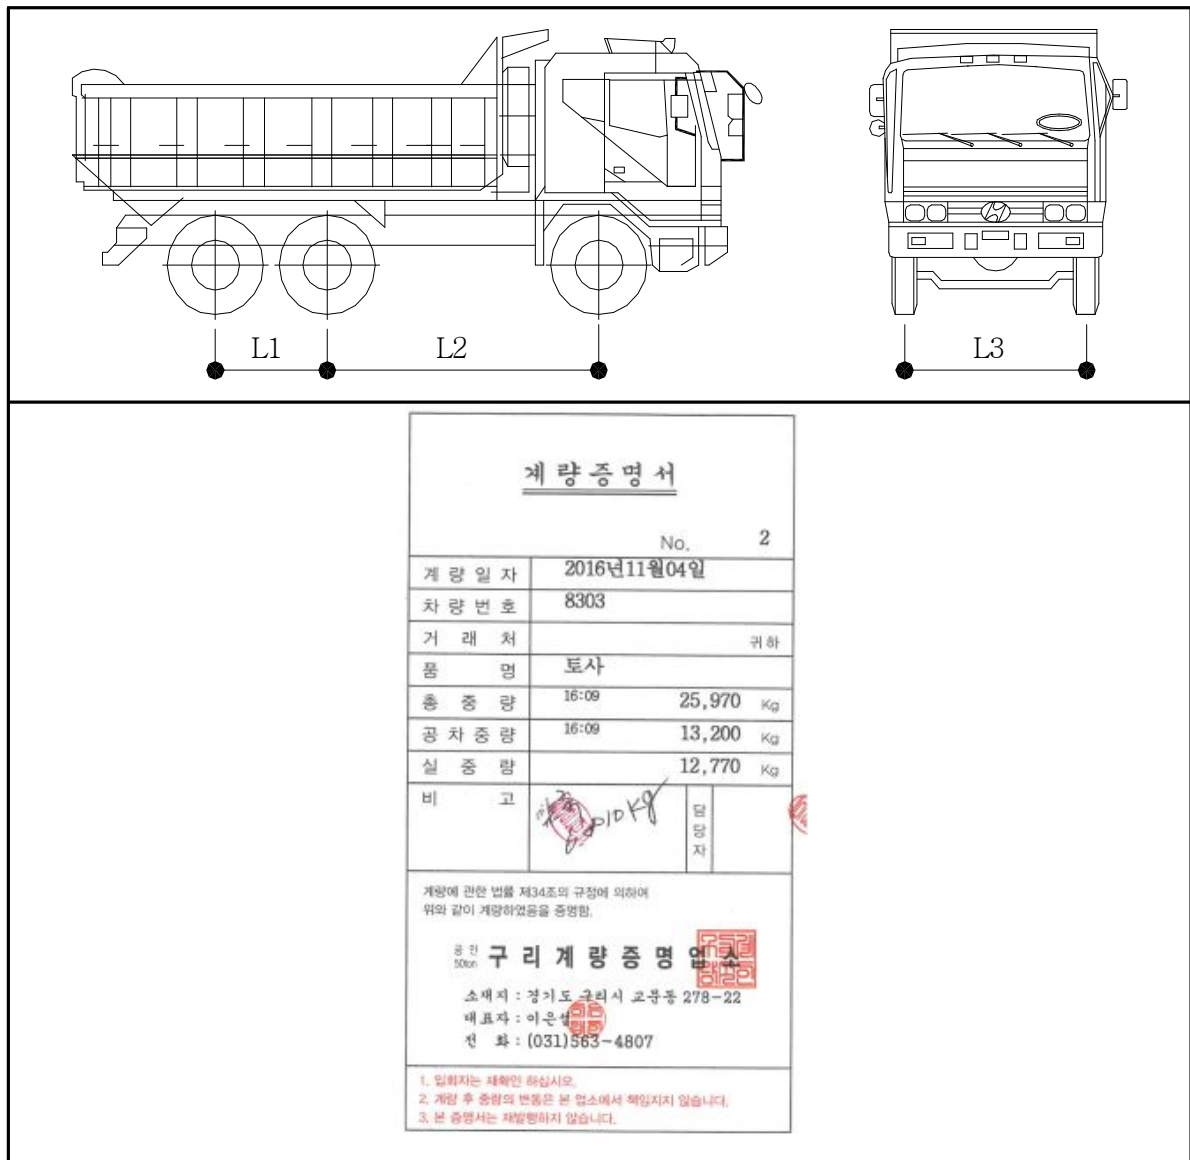
【그림 4.1-3】 재하 차량

재하시험에서 적절한 재하하중의 설정은 측정응답의 크기와 노이즈 범위에 있어서 매우 중요한 요소라고 할 수 있다. 일반적으로 시험하중에 의한 구조물의 응답특성에서 오차의 영향을 최대한 줄이기 위해서는 시험하중을 가급적 크게 하는 것이 유리하다. 본 과업의 재하시험에 사용된 시험차량은 15톤 덤프트럭 1대(폐토사 적재, 축중하중 계량)를 사용하였다.

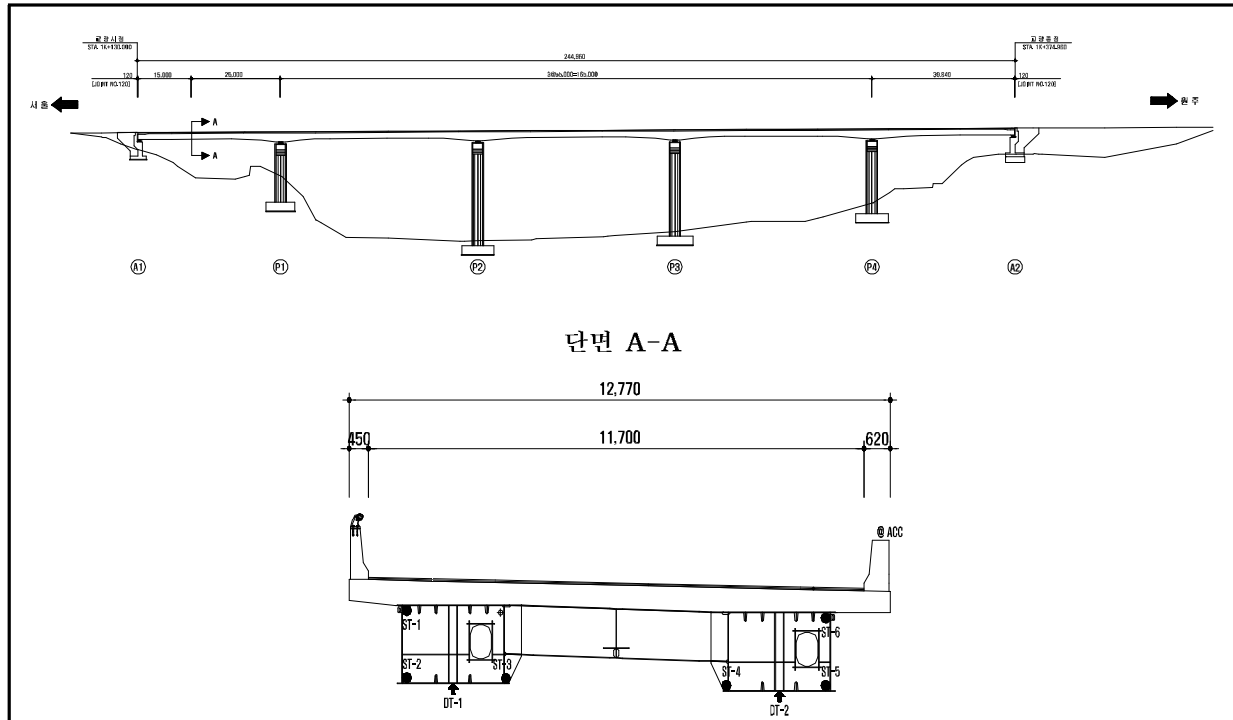
【그림 4.1-4】 게이지 부착 위치도

섬강교(원주방향)의 1경간은 최대변형률 및 처짐이 발생하는 위치에 게이지를 부착하였으며, 3/8지점인 시점에서 15.0m 지점에 게이지를 부착하였다.

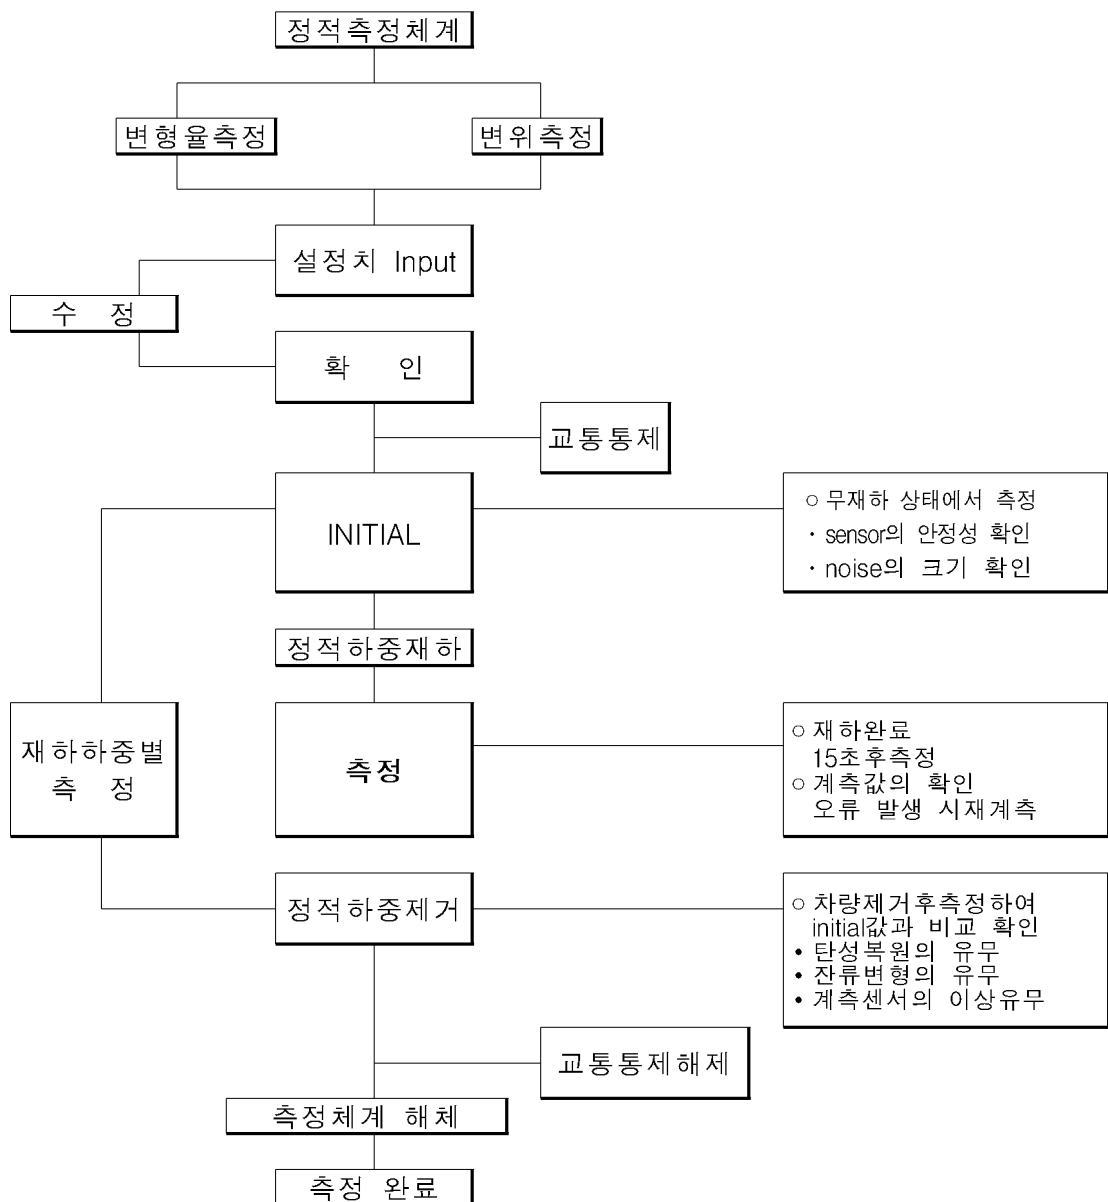
【그림 4.1-5】 정적 재하시험 흐름도

정적재하시험은 작용외력에 대한 대상교량의 정적거동특성을 파악하고 내하력 평가를 위한 정적변위 및 응력의 응답비 등을 구하기 위해 실시하였다. 시험측정은 재하차량을 사용하여 교량이 통제된 상태에서 휨모멘트에 의한 변형을 및 처짐이 최대가 되는 지점에 재하차량을 재하하여 거더의 정적 처짐을 측정하였다. 정적재하 시험에 대한 흐름은 다음과 같다.

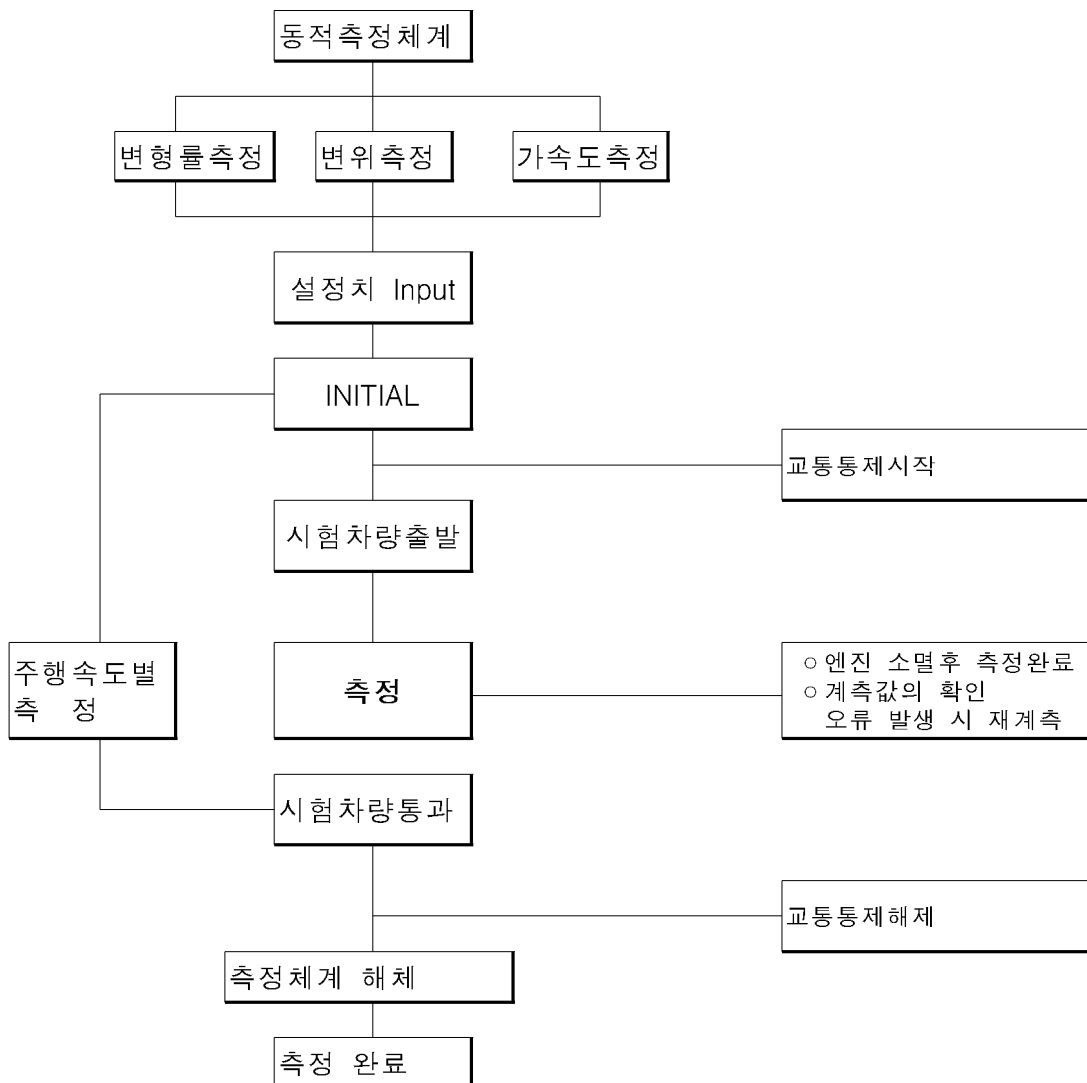
【그림 4.1-9】 동적 재하시험 흐름도

동적 재하시험은 주행차량에 의한 동적응답을 구하는 시험으로서 주행속도는 최초 10km/hr부터 10km/hr씩 증가하면서 가능한 최고속도까지 속도별로 주행시켰다.

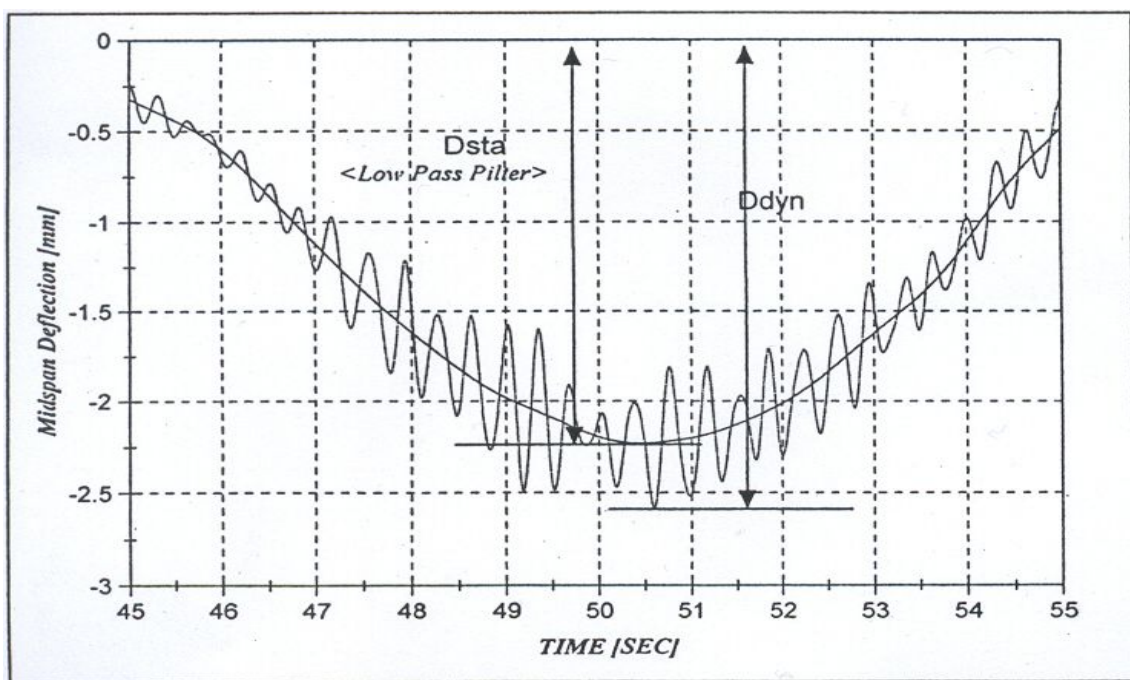
【그림 4.2-10】 처짐이력곡선

그러므로 이러한 문제점들을 해결하고자 동적주행 시험의 각 속도별의 동적응답 곡선을 Low Pass Filter에 의해서 필터링한 최대정적응답<Dsta(max)> 곡선을 기준으로 하여 계측 최대동적응답치<Ddyn(max)>와 비교하여 실측충격계수를 산정하여 대상 교량 안정성 평가에 적용하는데 목적이 있다.

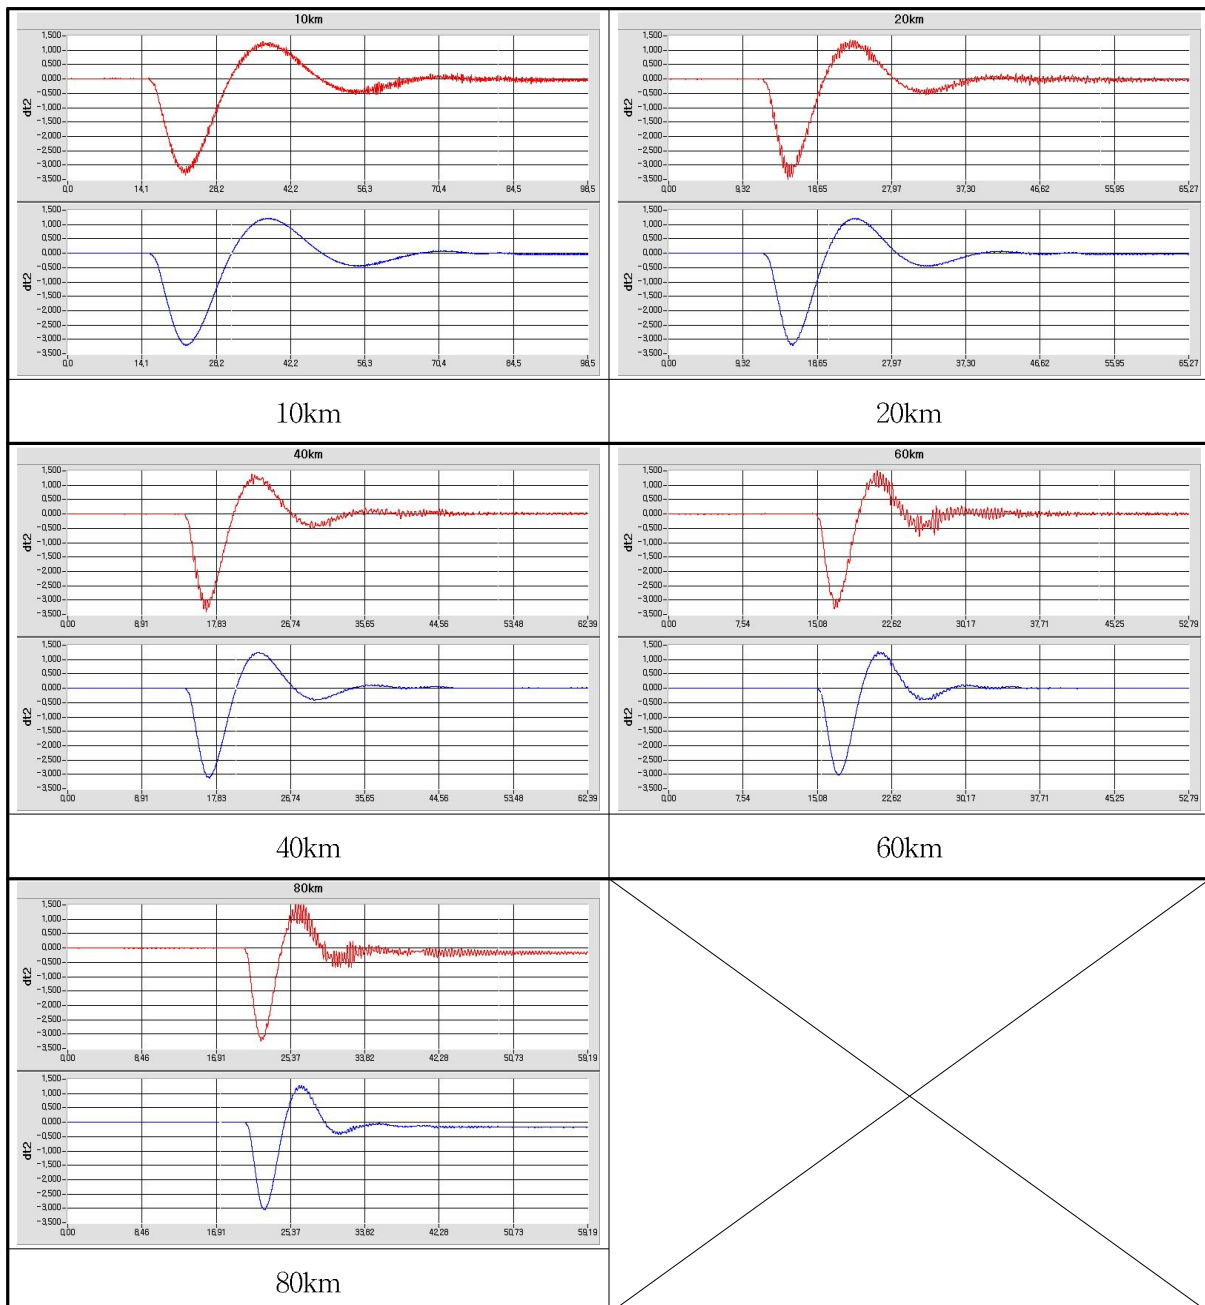
동적재하에 의한 최대 충격계수는 0.096로 측정되어 계산충격계수 0.188보다 모두 작은 것으로 나타나 활하중 충격의 영향은 양호한 상태로 평가된다.

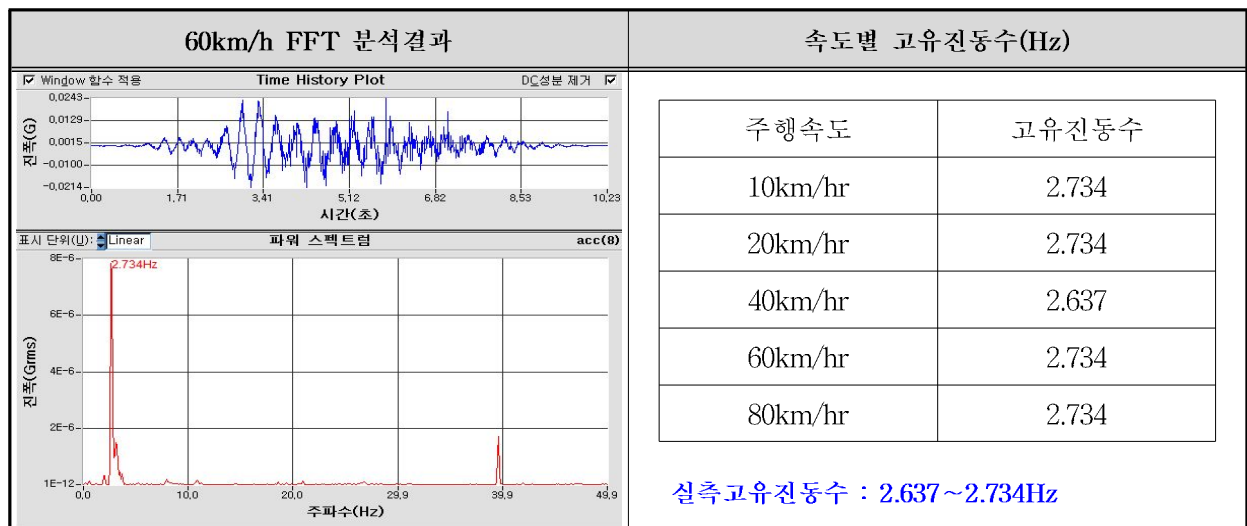
【그림 4.1-13】 가속도 이력곡선 FFT 분석결과

교량의 고유진동수는 강성의 변화시 그에 따라 진동수가 변하므로 교량의 강성변화여부 검토를 위하여 측정경간 정모멘트부에 가속도계를 설치하고 동적특성을 계측하였으며, 그 결과는 다음과 같다.

동적주행시험에 의한 고유진동수의 분석결과 2.637~2.734Hz의 범위로 분석되었으며 이론치인 2.230Hz보다 다소 크게 측정되었으며 이는 대상구조물이 공용하중에 요구되는 강성을 확보(이상)하고 있는 것으로 확인되었다.
