### 3. 신 평 2 교 ( 원 주 방 향 )

## 1.1 교량 현황

| 구 분 | | 내 용 | | 구 분 | | 내 용 | |
|---|---|---|--|---|---|---|--|
| 교 량 명 | | 신평2교(원주방향) | | 설계하중 | | DB-24, DL-24 | |

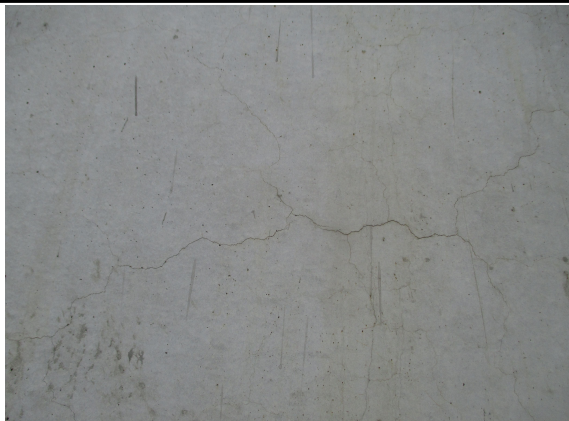
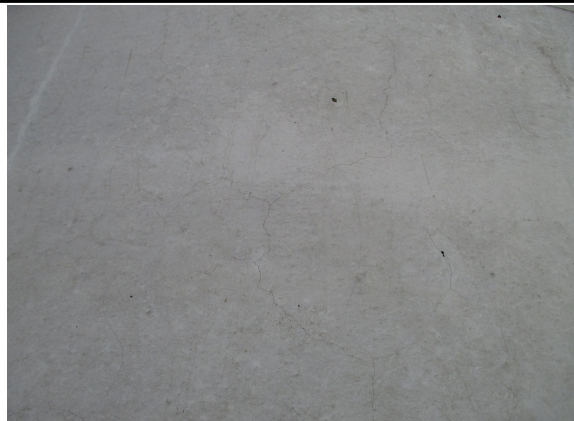
| P8 교각 기둥 망상균열 발생 | 2014.03.14 | P8 교각 기둥 망상균열 발생 | 2014.03.14 |

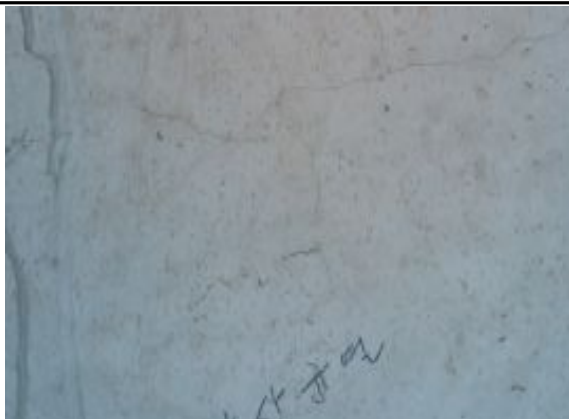
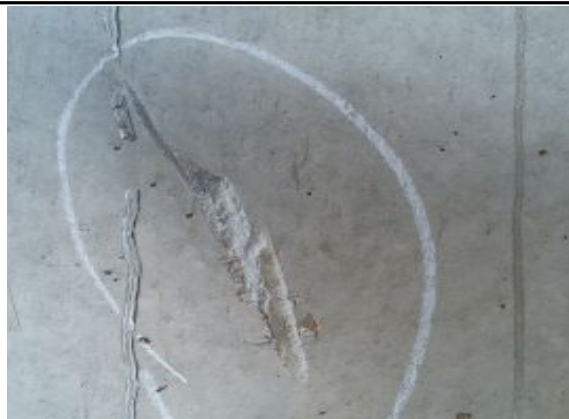
| P9 교각 기둥 망상균열 발생 | 2015.11.18 | P9 교각 기둥 균열 | 2015.11.18 |

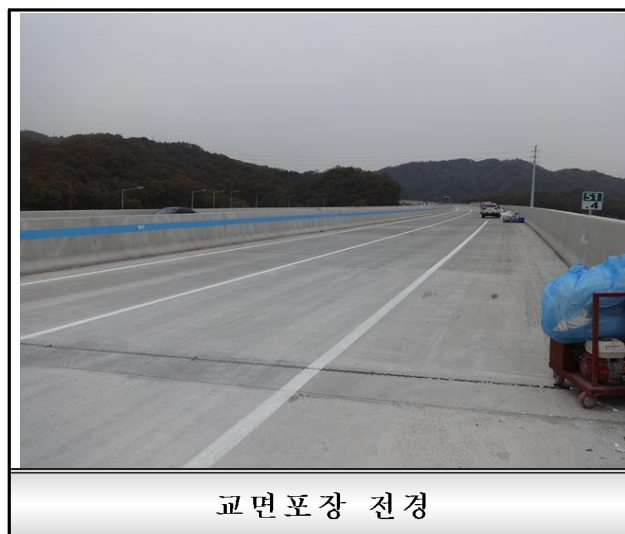
신평2교 원주방향의 포장은 콘크리트 포장으로 T=50.0mm으로 횡단경사는 4.0%로 확인되었다. 교면포장의 외관조사 결과, 설계도서와 부합되는 양호한 시공 상태로 확인되었다.

교면포장부에서 주로 발생하는 균열 및 파손 등에 대한 손상이 없는 양호한 상태인 것으로 점검되었다.

교면포장 전경

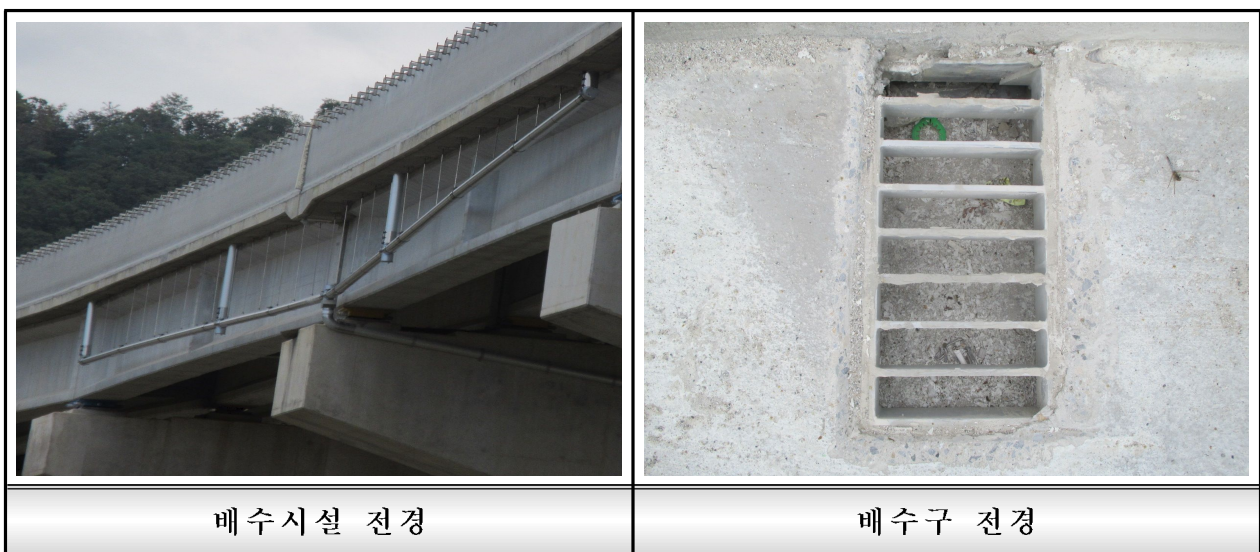
신평2교 원주방향의 배수시설은 육교형으로 시공되어있다. 배수시설에서 확인되기 쉬운 배수관의 연결 불량, 지지대 파손, 유도배수관 길이부족에 대한 손상은 외관조사 결과 없는 것으로 나타났고, 배수시설 전반적으로 양호한 상태로 확인되었다.

다만 공용시 차량통행등 환경적 요인에 의한 배수구 이물질 퇴적이 발생할 우려가 있으므로 주기적인 관찰 및 이물질 퇴적시 청소 등의 조치가 요구된다.

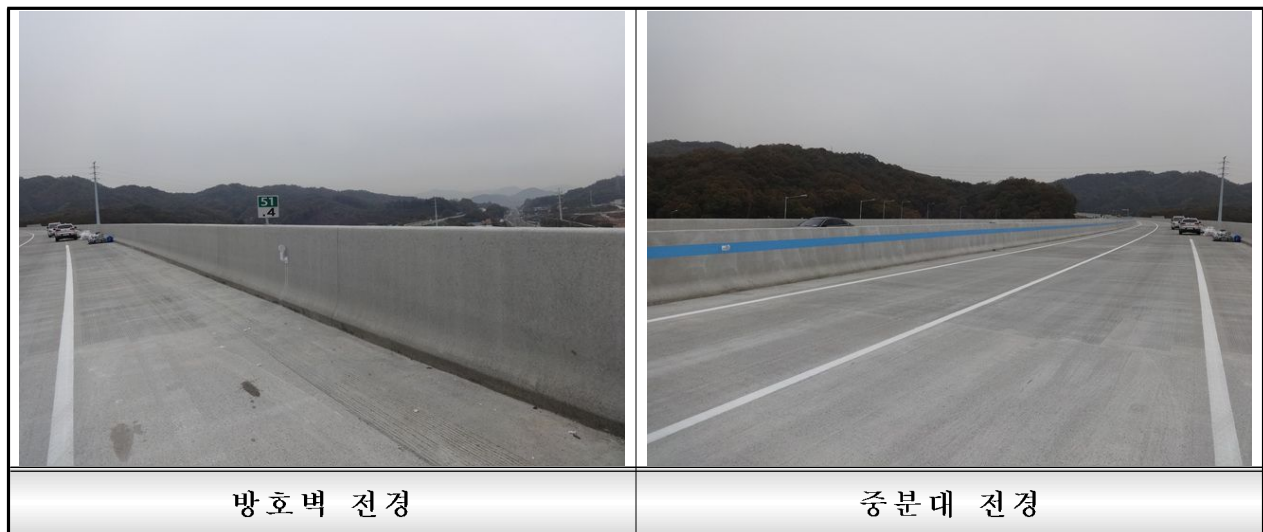
신평2교 원주방향의 방호벽은 콘크리트 방호벽으로서 시공 및 콘크리트 표면 상태는 대체로 양호하였으며, 콘크리트 균열, 백태, 파손 등의 손상이 없는 것으로 조사되었다.

방호벽 구간은 재료적 특성에 의한 균열 및 백태 등의 손상이 나타날 수 있으므로, 지속적인 유지관리가 요구된다.

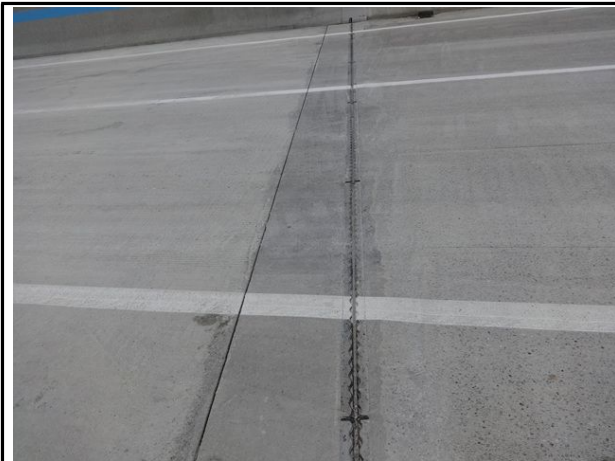
신평2교 원주방향의 신축이음 장치는 모노셀 조인트이다. 신축이음의 본체 부식, 파손, 접속 슬래브와의 단차 등이 발생되지 않은 양호한 상태로 조사되었으나, 일부 구간에서 국부적인 후타재 파손이 발생한 바, 손상의 진전시 단면복구 등을 통한 사용성 확보가 요구된다.

신축이음 A1 전경

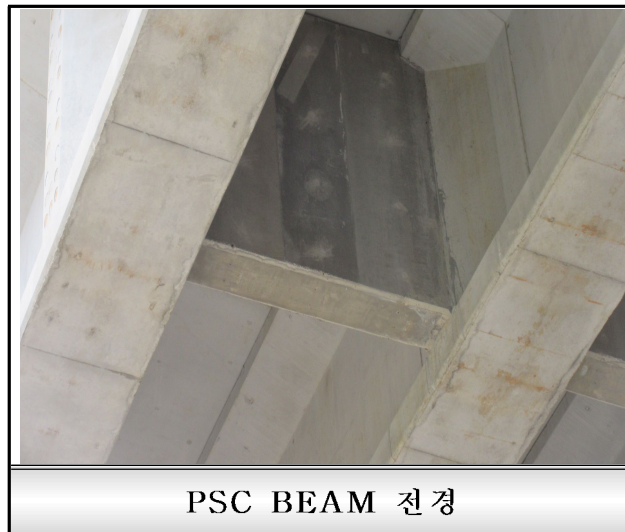
신평2교 원주방향의 상부구조는 PSC BEAM + ST. Box로 시공되었다. 외관조사는 굴절차(교량점검차)를 이용한 근접외관조사를 진행하였으며, 외관조사 결과 거더 외부에는 균열, 백태, 파손 등이 발생하지 않은 양호한 상태로 확인되었다. 가로보 또한 양호한 상태로 조사되었다.

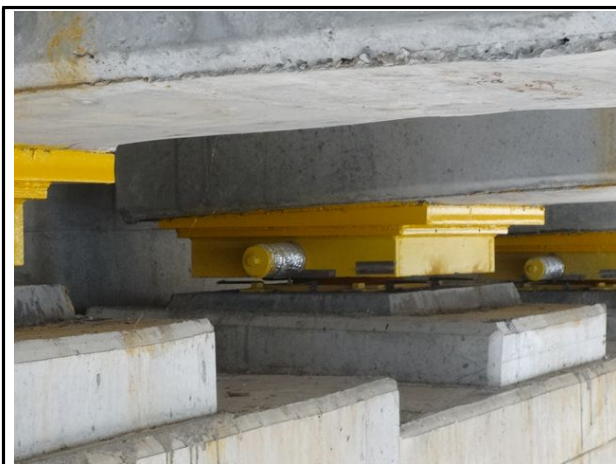
교량받침 A1-SH2 전경

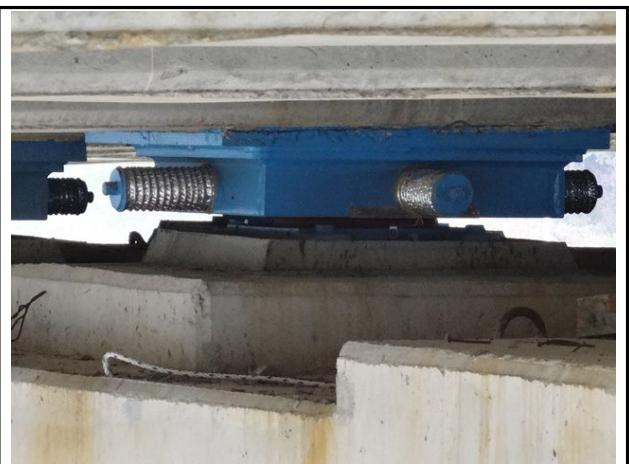
교량받침 P1-SH1 전경

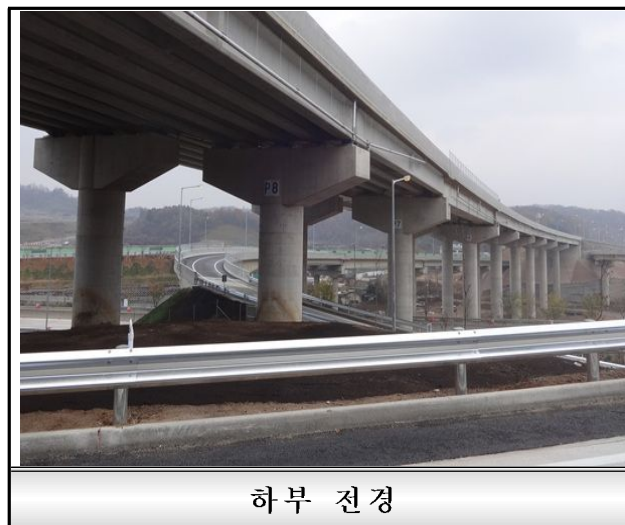
외관조사 결과, 전반적으로 양호한 상태이며, 콘크리트에서 발생 가능한 균열 및 백태, 파손 등의 손상이 없는 양호한 상태로 조사되었다.

하부구조는 지속적인 점검을 통한 손상의 발생 여부 등의 조사가 요구된다.
