## 4. 신 평 2 교 ( 서 울 방 향 )

## 1.1 교량 현황

| 구 분 | | 내 용 | | 구 분 | | 내 용 | |
|---|---|---|--|---|---|---|--|
| 교 량 명 | | 신평2교(서울방향) | | 설계하중 | | DB-24, DL-24 | |
| 상부<br>구조 | 형식 | 개량형 PSC BEAM + STEEL BOX GIRDER | | | | | |

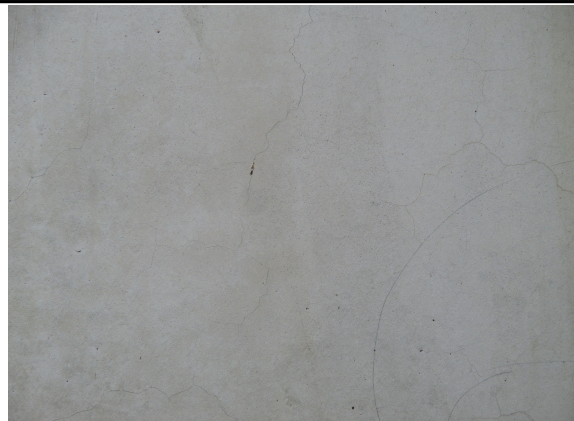
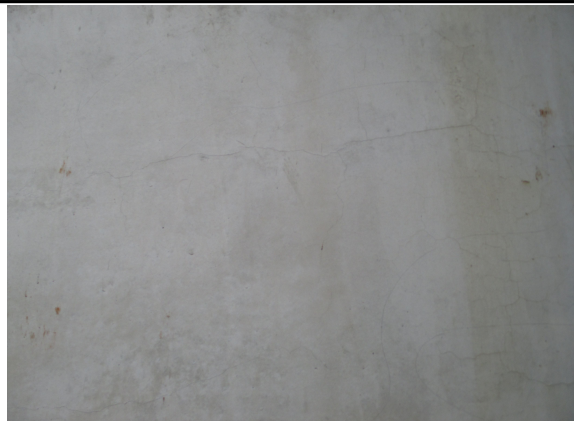
| P8 교각 기둥 망상균열 발생 | 2014.03.14 | P8 교각 기둥 망상균열 발생 | 2014.03.14 |

| 점 검<br>항 목 | 점 검 결 과 |
|---|---|
| 공사<br>목적물의<br>품질<br>시공상태<br>등의<br>적정성 | <ul style="list-style-type: none"> <li>● 하부 시공상태 점검(A1, A2) <ul style="list-style-type: none"> <li>- 철근배근간격 적정.</li> <li>- 콘크리트 압축강도 적정.</li> <li>- 균열, 파손, 재료분리 등 손상이 없는 전반적으로 양호</li> </ul> </li> <li>● 하부 시공상태 점검(P1, P2, P3, P4, P5, P6, P7) <ul style="list-style-type: none"> <li>- 철근배근간격 적정.</li> <li>- 콘크리트 압축강도 적정.</li> <li>- 균열, 파손, 재료분리 등 손상이 없는 전반적으로 양호</li> </ul> </li> <li>● 하부 시공상태 점검(P8, P9) <ul style="list-style-type: none"> <li>- 철근배근간격 적정.</li> <li>- 콘크리트 압축강도 적정.</li> <li>- 교각 기둥부 망상균열(균열관리대장 작성)</li> </ul> </li> </ul> |

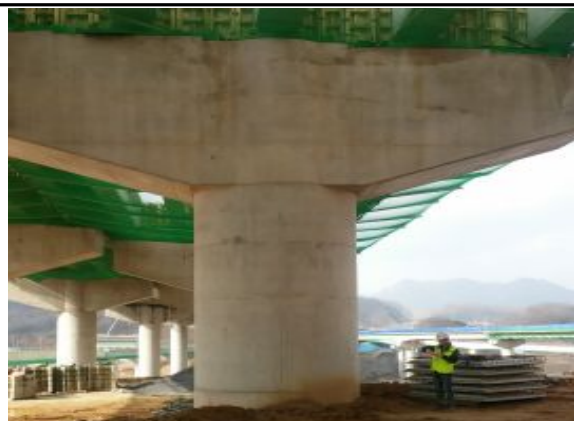
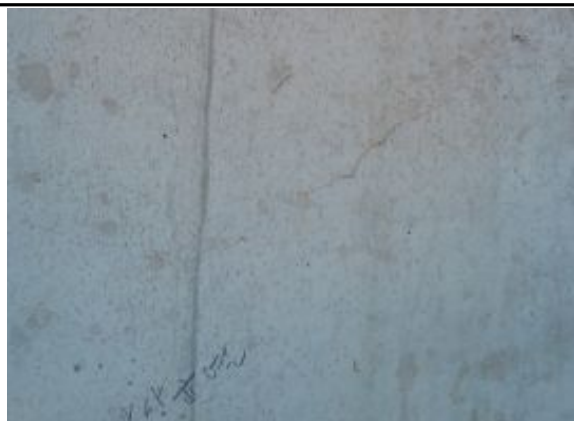
| P9 기둥 시공 현황 | 2015.11.18 | P9 기둥 망상균열 발생 | 2015.11.18 |

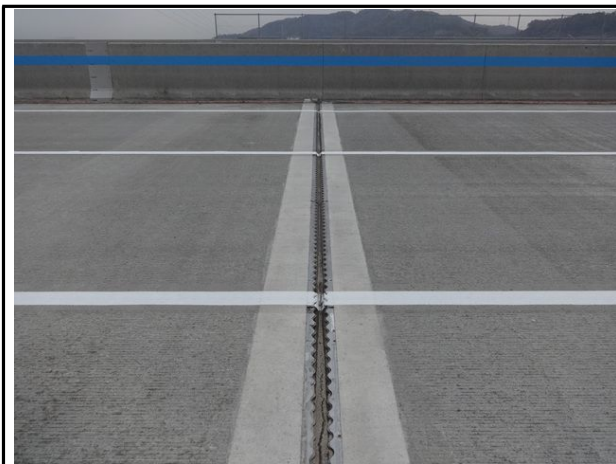
신축이음 A1 전경

신평2교 서울방향의 신축이음 장치는 모노셀 조인트이다. 신축이음의 본체 부식, 파손, 접속 슬래브와의 단차 등이 발생되지 않은 양호한 상태로 조사되었으나, 일부 구간에서 국부적인 후타재 균열 및 파손, 본체 이물질퇴적 등이 발생한 바, 손상의 진전시 표면처리, 단면보수, 청소 등을 통한 사용성 확보가 요구된다.

| 구 분 | 손상내용 | 단 위 | 손상수량 | 보수공법 | 비 고 |
|---|---|---|---|---|---|
| | 후타재 균열 | m | 1.5 | 주의관찰 | 3EA |

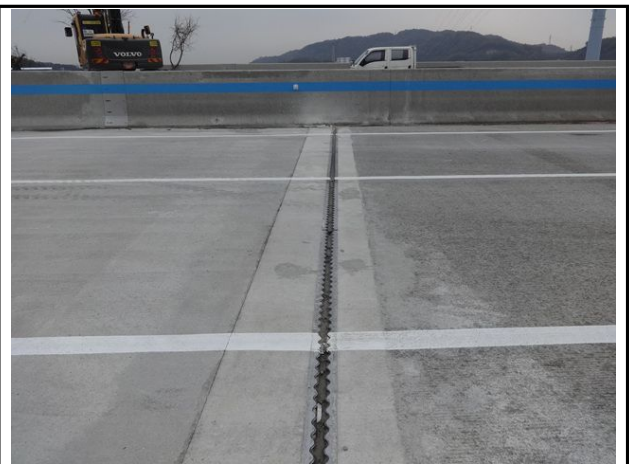
신축이음 A2 전경

| 구 분 | 손상내용 | 단 위 | 손상수량 | 보수공법 | 비 고 |
|---|---|---|---|---|---|
| 신축이음 A2 | 후타재 균열 | m | 0.5 | 주의관찰 | - |

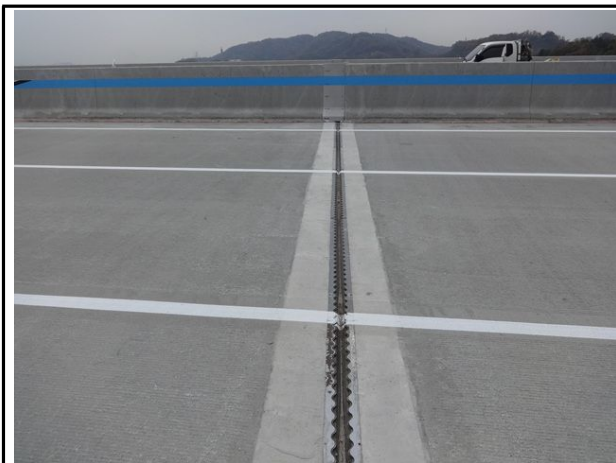
신축이음 P2 전경

| 구 분 | 손상내용 | 단 위 | 손상수량 | 보수공법 | 비 고 |
|---|---|---|---|---|---|
| 신축이음 P2 | 후타재 균열 | m | 1.0 | 주의관찰 | - |

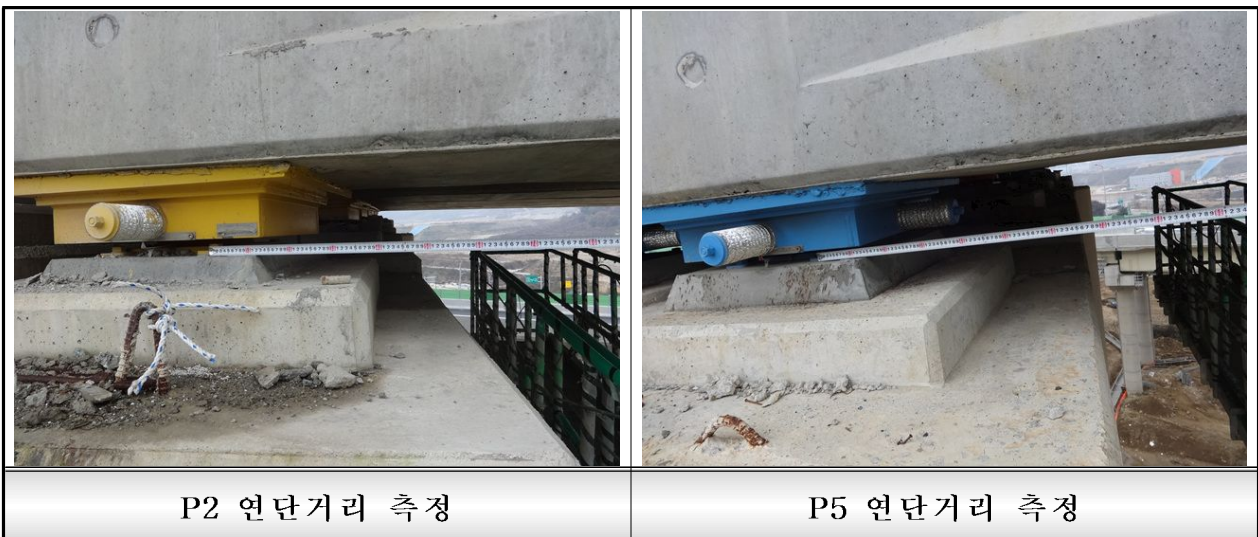
받침별 연단거리 측정방법

- 거더의 경간 길이 100m 이하 :  $S = 20 + 0.5 L$
- 거더의 경간 길이 100m 이상 :  $S = 30 + 0.4 L$

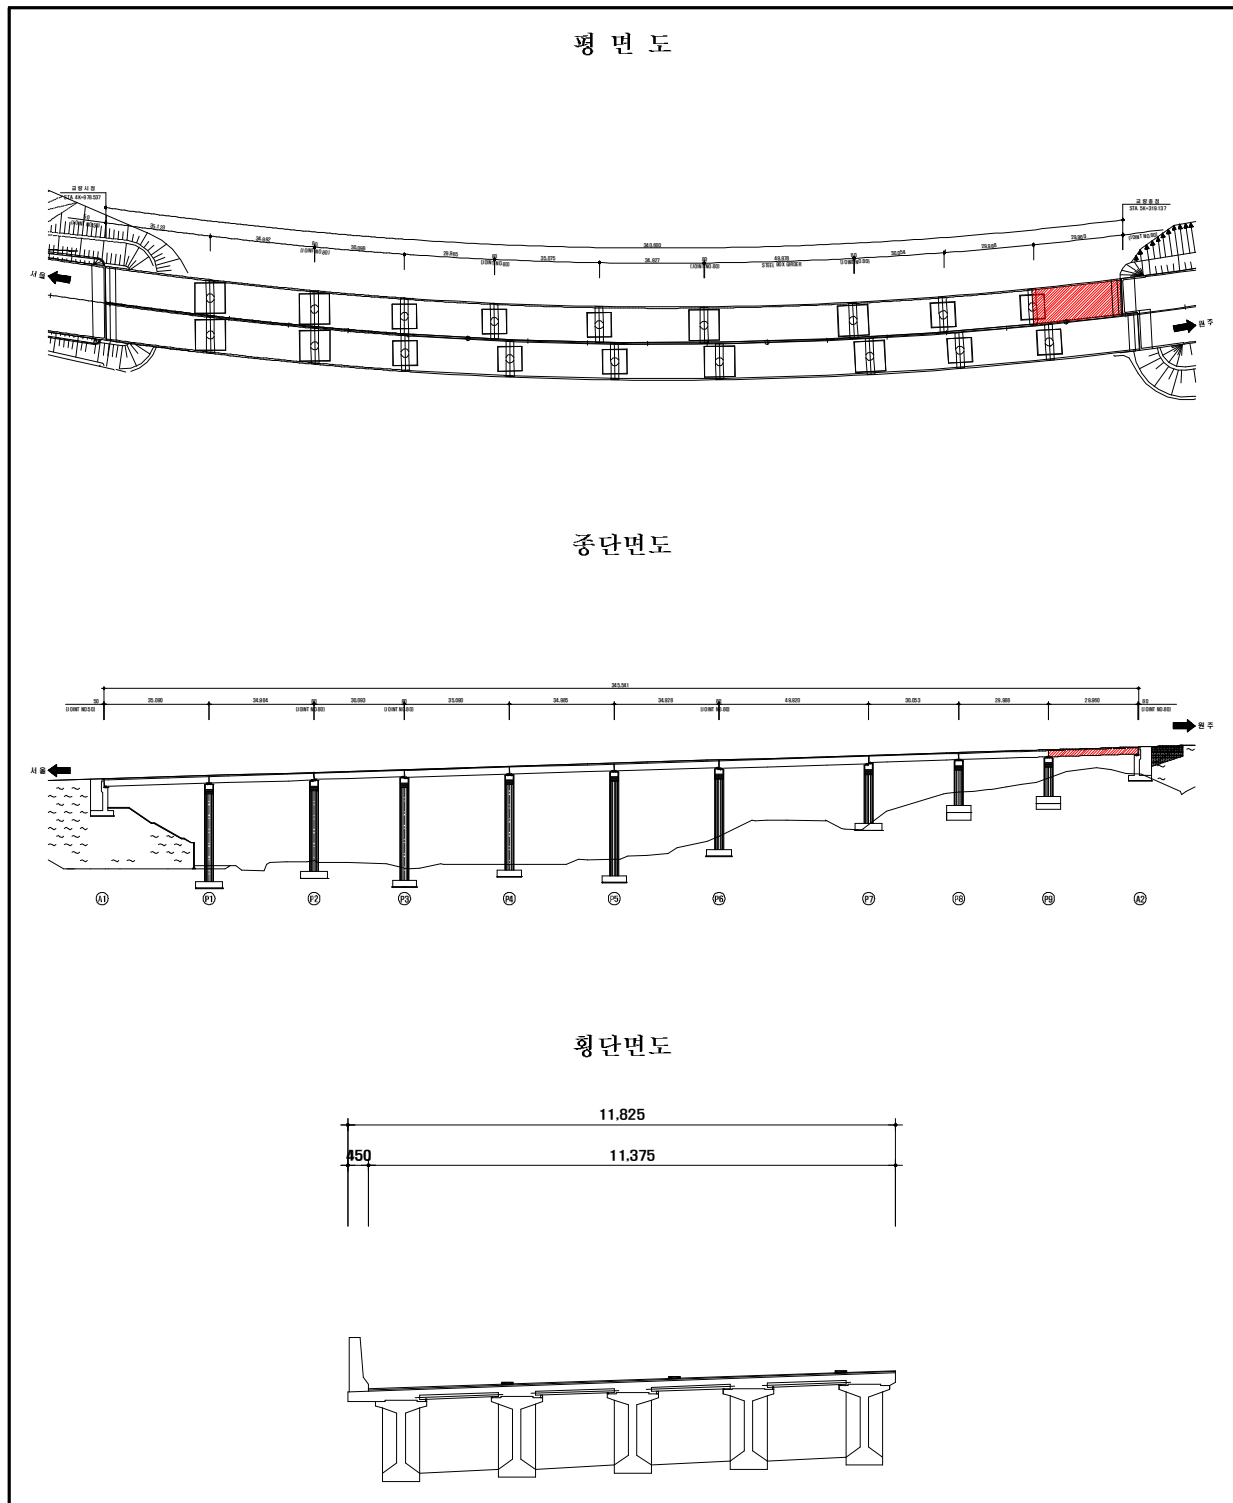
【그림 4.1-2】 재하시험 대상 경간

재하시험의 위치는 구조물의 심각한 손상부위가 발생된 경간 및 접근성 등을 종합적으로 고려하여 선정하여야 한다. 대상 교량은 구조물의 외관상태가 양호하여 구조물의 내하력 저하요인이 작용할 만한 손상은 발견되지 않아 단면에 최대의 모멘트가 발생하는 지점을 재하경간으로 고려하였으며 10경간을 재하시험 경간으로 선정하였다.

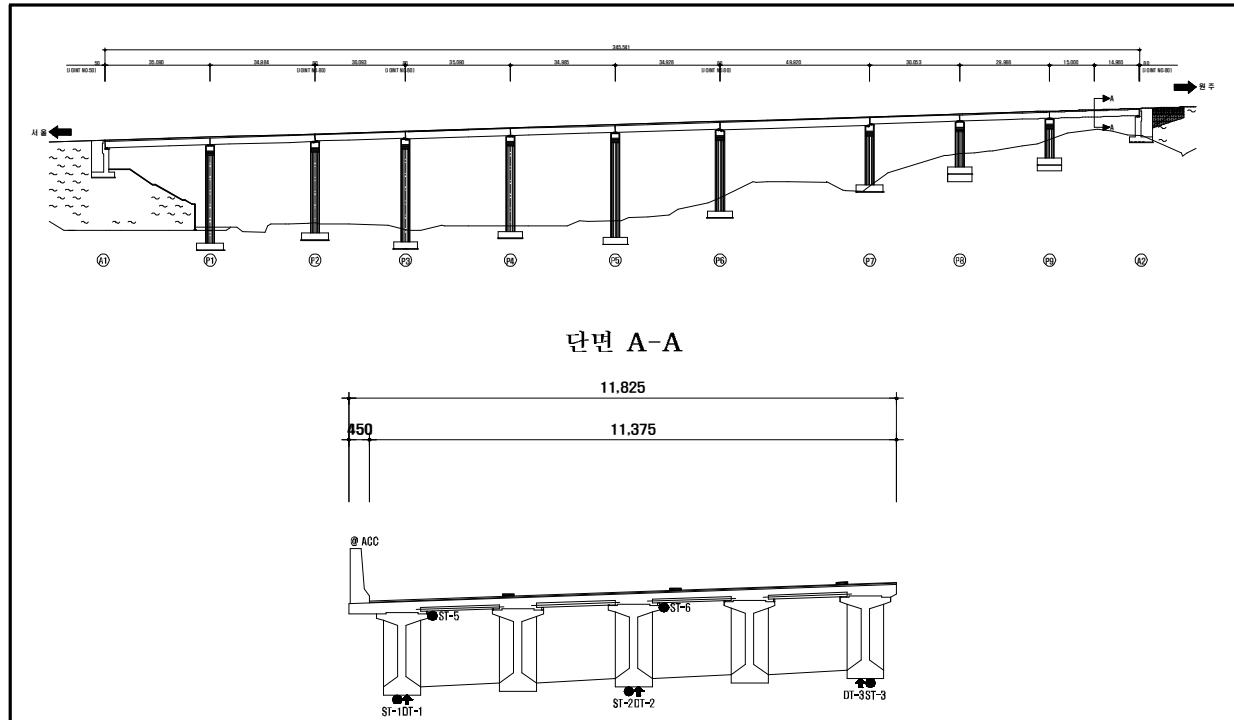
【그림 4.1-4】 게이지 부착 위치도

신평2교(서울방향)의 10경간은 최대변형률 및 처짐이 발생하는 위치에 게이지를 부착하였으며, 1/2지점인 시점에서 15.0m 지점에 게이지를 부착하였다.

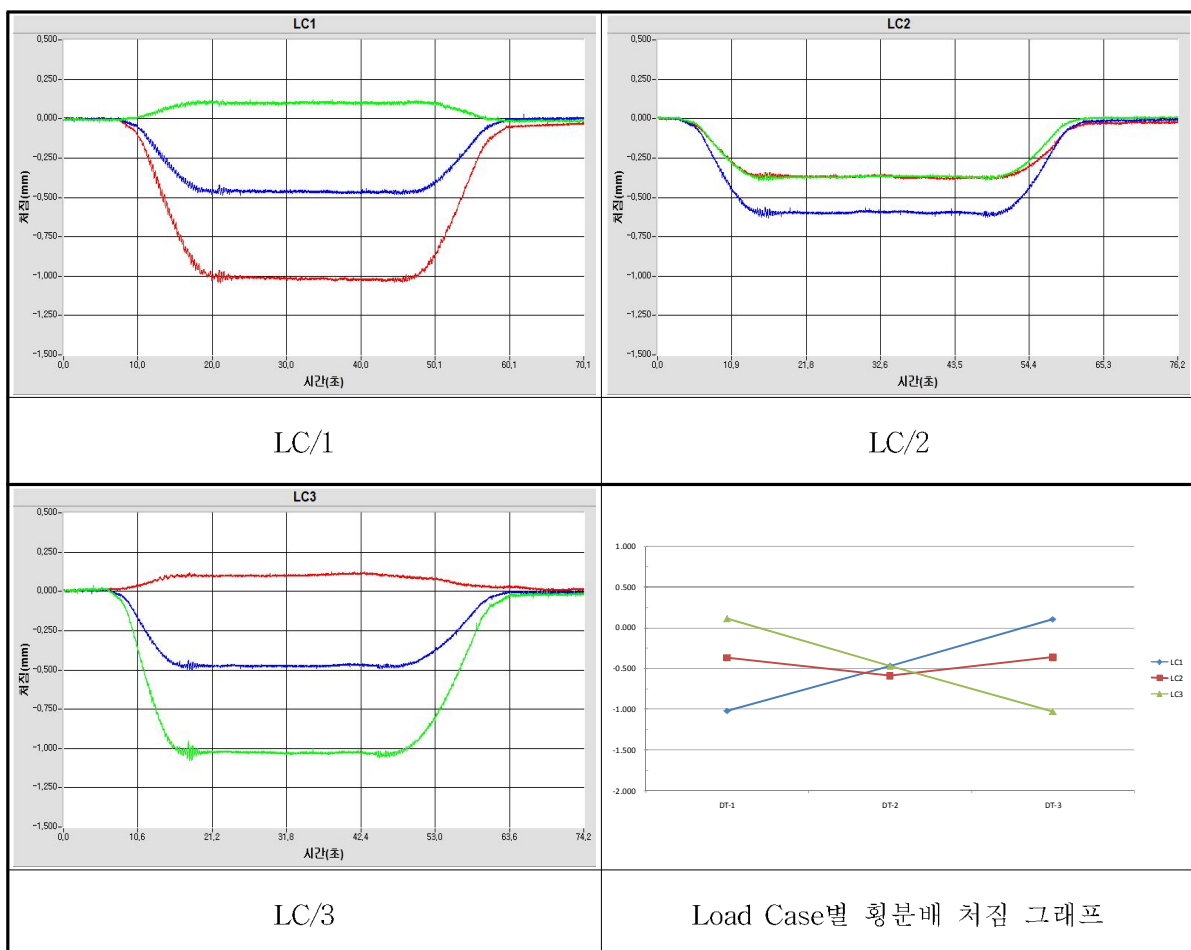
【그림 4.1-7】 Load case별 횡분배 처짐 그래프

| 구 분 | DT 1 | DT 2 | DT 3 | 비 고 |
|---|---|---|---|---|
| LC/2 | -0.373 | -0.594 | -0.366 | |
| LC/3 | 0.107 | -0.473 | -1.029 | |

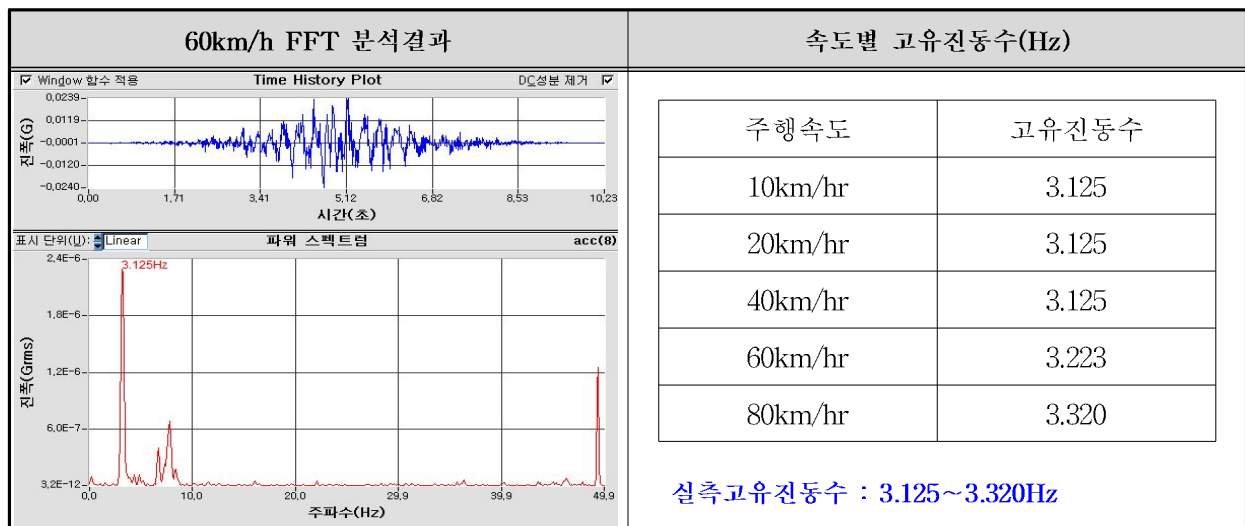
【그림 4.1-13】 가속도 이력곡선 FFT 분석결과

교량의 고유진동수는 강성의 변화시 그에 따라 진동수가 변하므로 교량의 강성변화여부 검토를 위하여 측정경간 정모멘트부에 가속도계를 설치하고 동적특성을 계측하였으며, 그 결과는 다음과 같다.

동적주행시험에 의한 고유진동수의 분석결과 3.125~3.320Hz의 범위로 분석되었으며 이 분치인 3.013Hz보다 다소 크게 측정되었으며 이는 대상구조물이 공용하중에 요구되는 강성을 확보(이상)하고 있는 것으로 확인되었다.

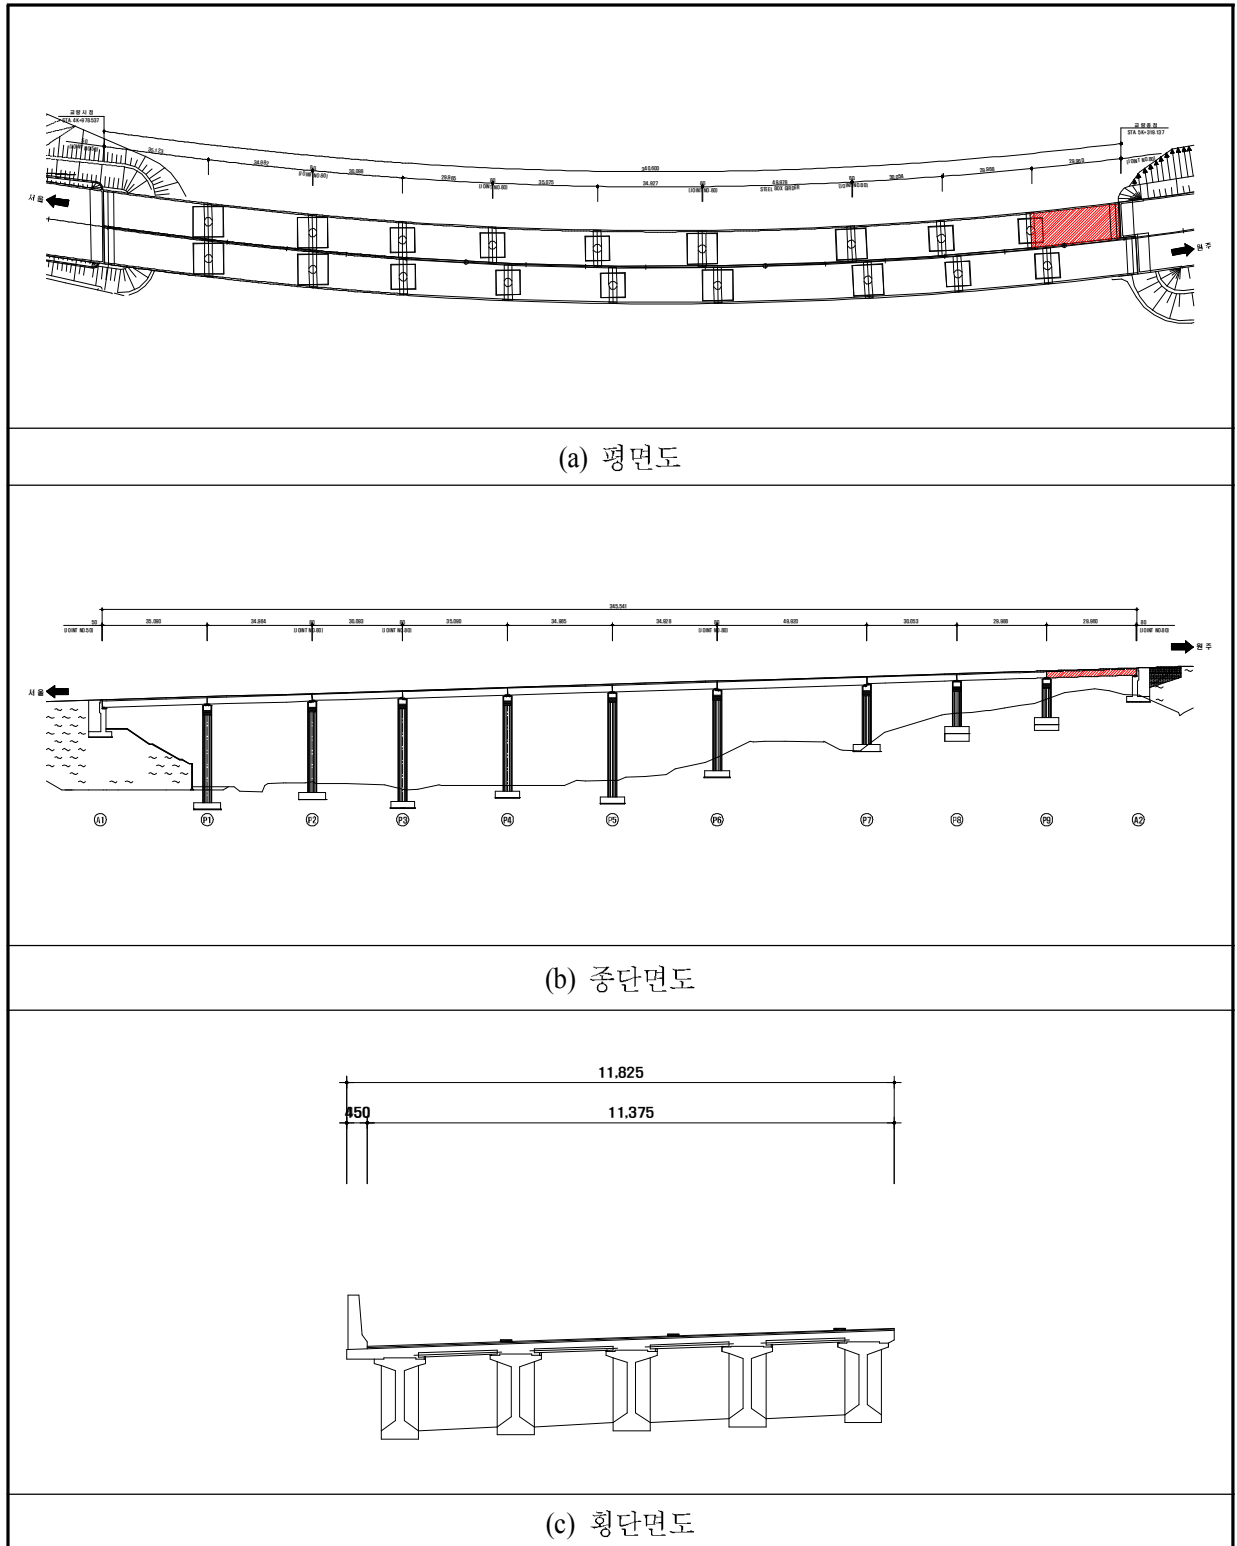
<그림 4.3.1> 신평2교 (서울방향) 평면도, 종단면도 및 횡단면도

안전성 검토를 위한 신평2교(서울방향)의 일반도는 다음의 <그림 4.3.1>과 같다.

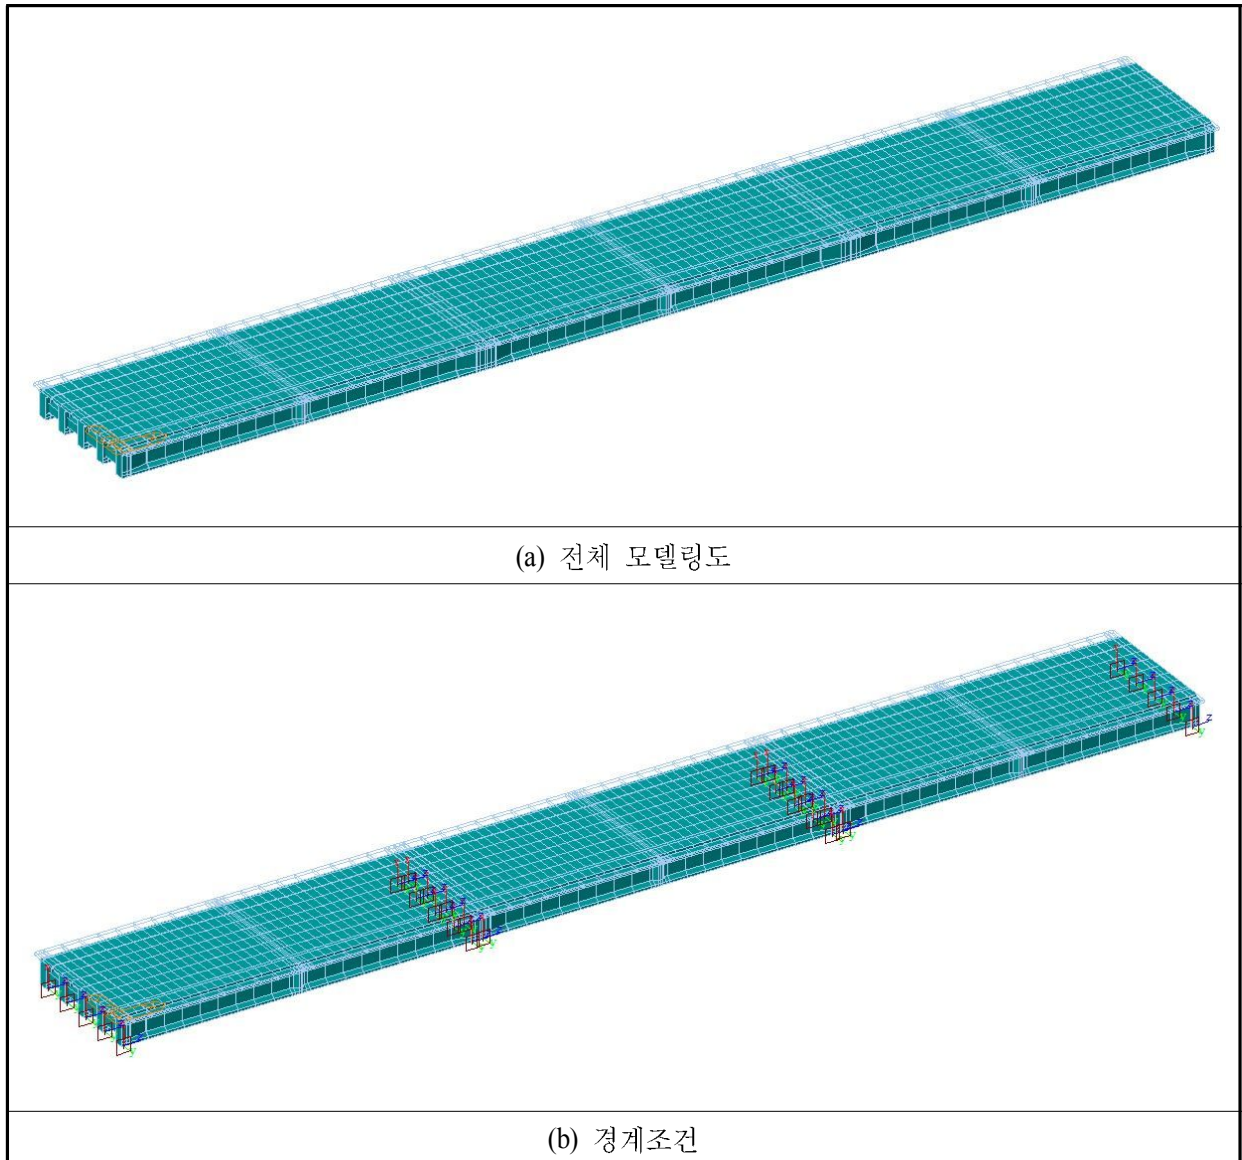
<그림 4.4.1> 신평2교 모델링도

응답보정계수 산정을 위한 구조해석을 수행하였으며, 3경간 연속교로 전체 모델링을 수행하고 처짐 및 고유진동수를 각각 산정하였다. 이를 나타내면 다음의 <그림 5.3.1>과 같다.

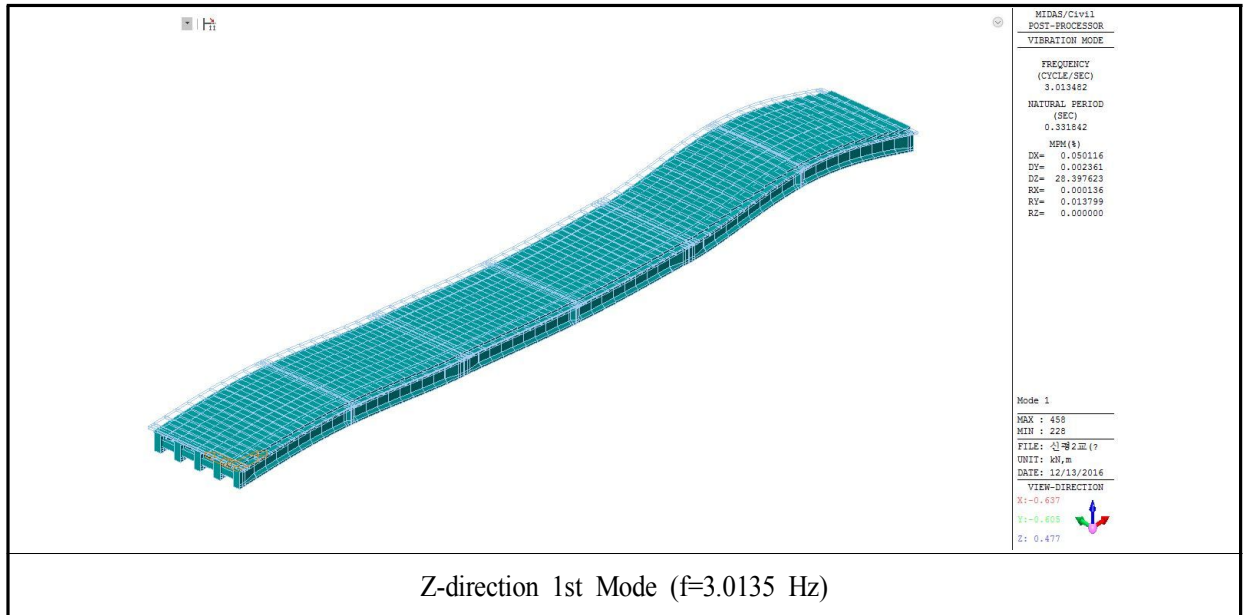
<그림 4.4.3> 신평2교(서울방면) 고유치 해석

신평2교의 경우 서울방면에 대하여 종방향으로 독립된 구조계이므로 개별적인 고유치 해석을 수행하였으며, 계측값과 비교하기 위하여 연직방향(Z-Dir) 모드에 대하여 산정하였다.
