## 5.   신 평3교

# 제 1 장 서 론

## 1.1 교량 현황

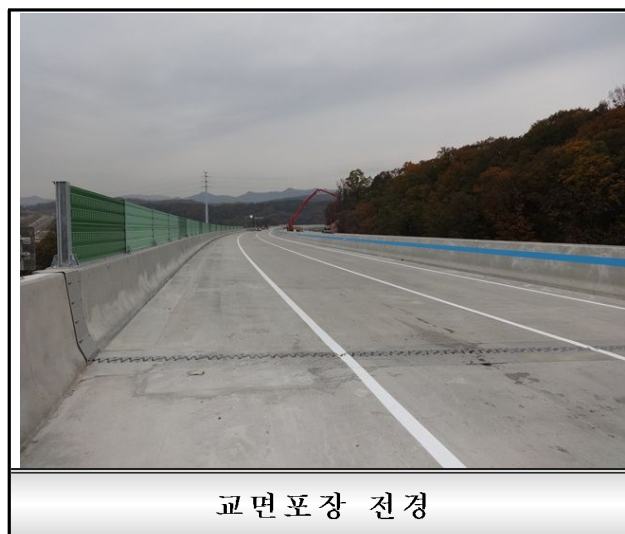
신평3교의 포장은 콘크리트 포장으로 T=50.0mm으로 횡단경사는 4.0%로 확인되었다. 교면포장의 외관조사 결과, 설계도서와 부합되는 양호한 시공 상태로 확인되었다.

교면포장부에서 주로 발생하는 균열 및 파손 등에 대한 손상이 없는 양호한 상태인 것으로 점검되었다.

교면포장 전경

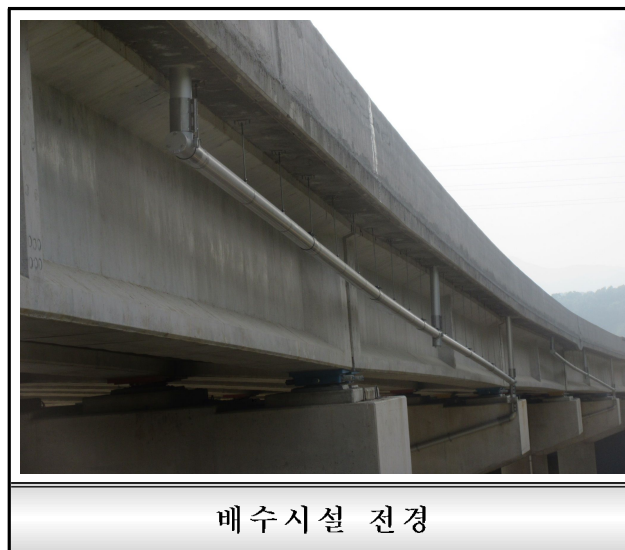
신평3교의 배수시설은 육교형으로 시공되어있다. 배수시설에서 확인되기 쉬운 배수관의 연결 불량, 지지대 파손, 유도배수관 길이부족에 대한 손상은 외관조사 결과 없는 것으로 나타났다, 배수시설 전반적으로 양호한 상태로 확인되었다.

배수시설 전경

다만 공용시 차량통행등 환경적 요인에 의한 배수구 이물질 퇴적이 발생할 우려가 있으므로 주기적인 관찰 및 이물질 퇴적시 청소 등의 조치가 요구된다.

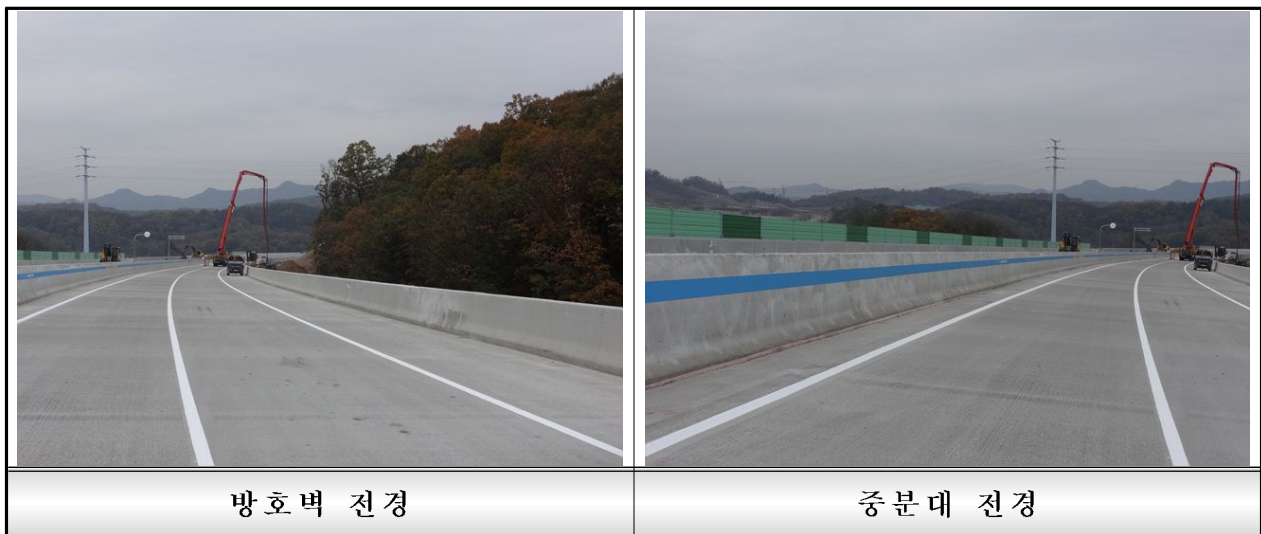
신평3교의 방호벽은 콘크리트 방호벽으로서 시공 및 콘크리트 표면 상태는 대체로 양호하였으며, 콘크리트 균열, 백태, 파손 등의 손상이 없는 것으로 조사되었다.

방호벽 구간은 재료적 특성에 의한 균열 및 백태 등의 손상이 나타날 수 있으므로, 지속적인 유지관리가 요구된다.

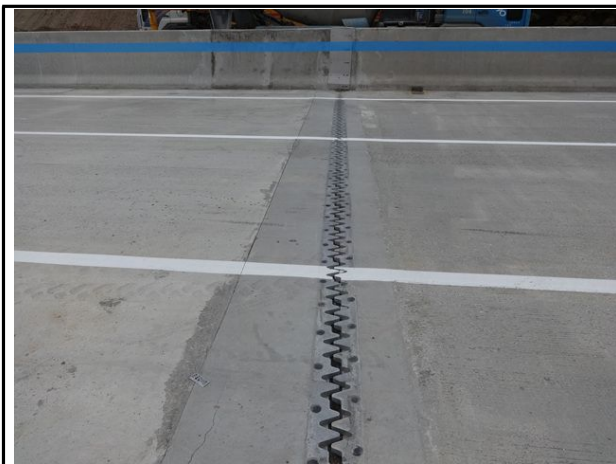
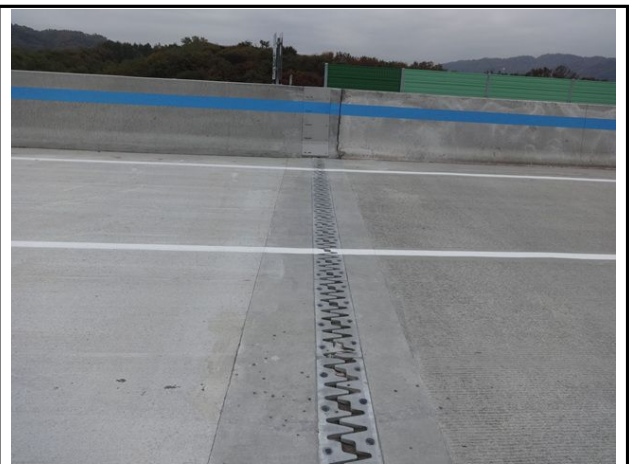
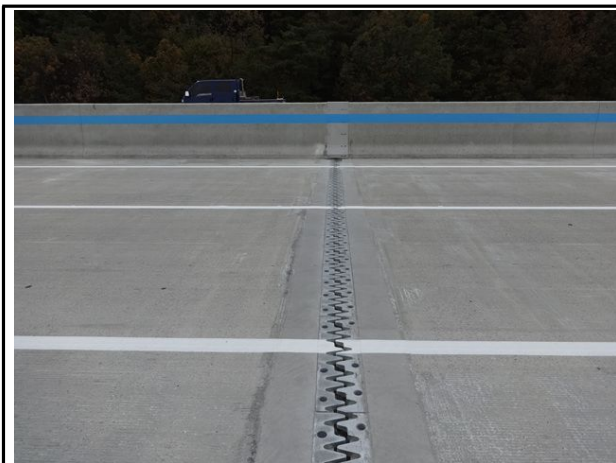
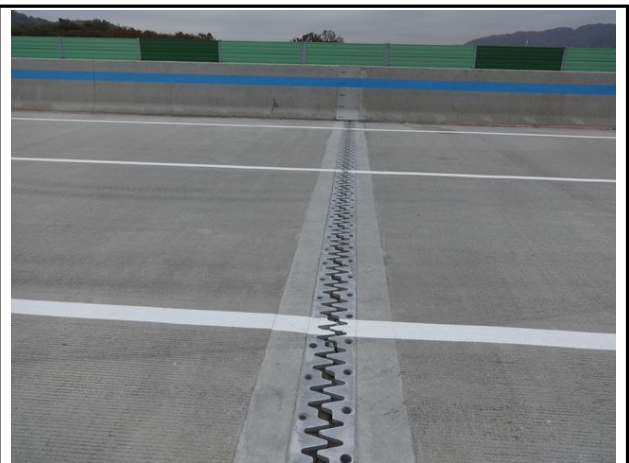
신평3교 신축이음 장치는 Compoflex Modular Joint로 시공 되었으며, 신축이음의 본체 부식, 파손, 접속슬래브와의 단차 등이 발생되지 않은 양호한 상태로 조사되었으나, 일부 구간에서 국부적인 후타재 파손이 발생된 바, 손상의 진진시 단면보수 등의 조치로 사용성 확보가 요구된다.

신축이음 원주방향 A1 전경

신축이음 서울방향 A2 전경

신축이음 원주방향 P3 전경

신축이음 서울방향 P3 전경

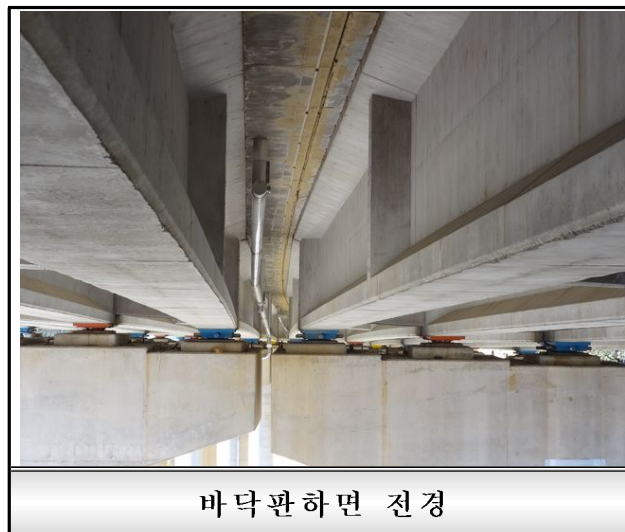
신평3교의 상부구조는 PSC BEAM 형식으로 거더 중간측에는 가로보가 설치되어있다.

굴절차(교량점검차)를 이용한 근접 외관조사 결과, 설계도서와 동일한 시공 상태로 확인되었으며, 콘크리트 구조물에서 발생되기 쉬운 균열, 파손, 굽힘 또한 발생하지 않은 양호한 상태로 확인되었다. 차후 손상의 발생 여부에 대한 지속적인 주의관찰이 요구된다.

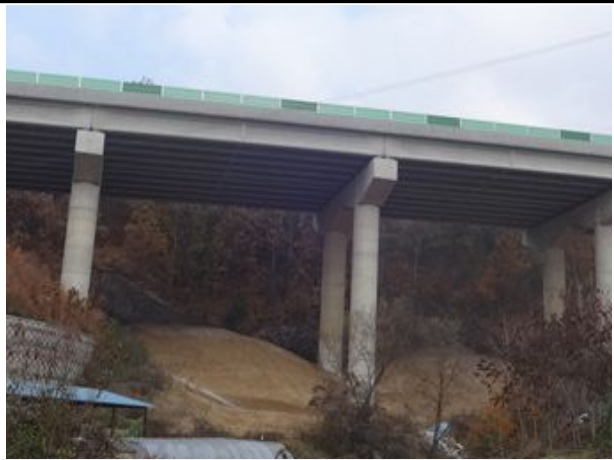
신평3교의 상부구조는 PSC BEAM 으로 시공되었다. 외관조사는 굴절차(교량점검차)를 이용한 근접외관조사를 진행하였으며, 외관조사 결과 거더 외부에 균열, 백태, 파손 등이 발생하지 않은 양호한 상태로 확인되었다.

| PSC BEAM 전경 | 가로보 서울방향 S1 콘크리트 들뜸 |

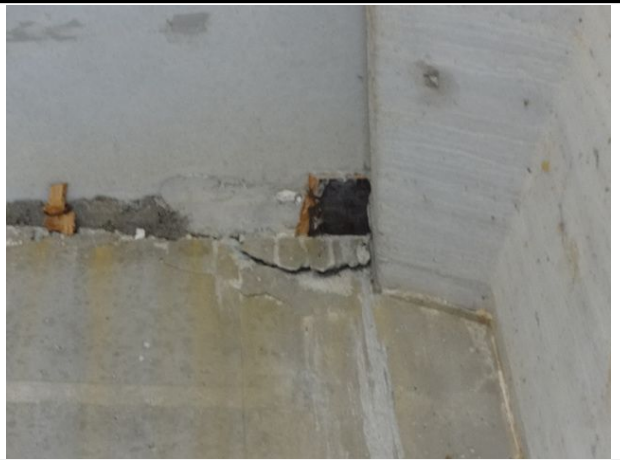
가로보는 국부적인 콘크리트 들뜸이 발생 하였으며, 시공시 마무리 미흡에 의한 손상으로 추정되는바, 가로보의 내구성 확보를 위해 단면보수 등의 조치가 필요하다.

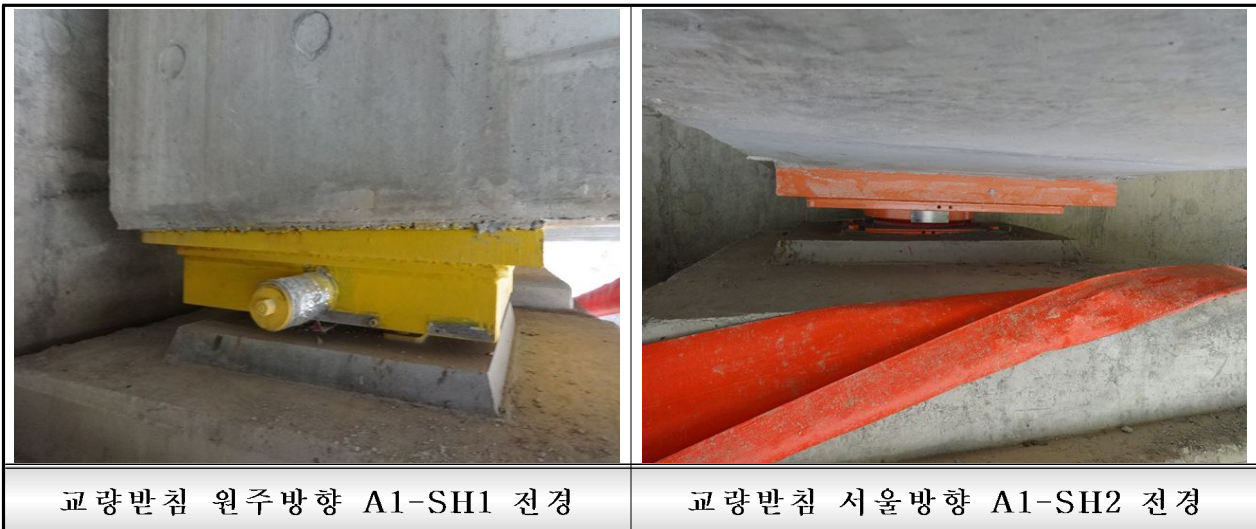
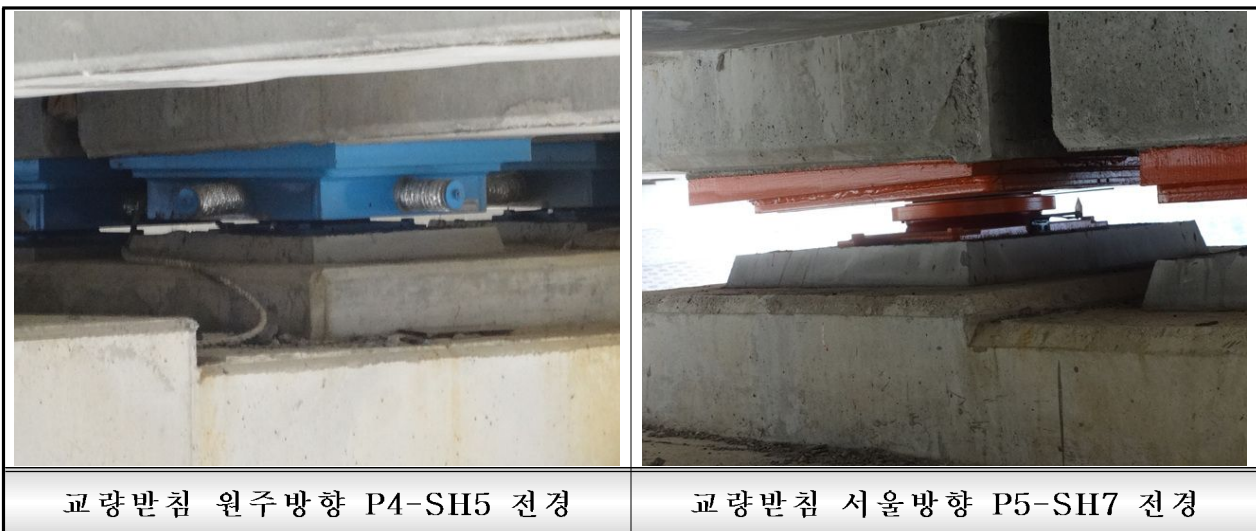
신평3교의 교량받침은 EQS+OMEQS+FDB를 적용한 구조이며, EQS 48개소, OMEQS 24개소, FDB 48개소 총 120개소가 시공되어 있다. 받침장치 본체의 외관상태는 도장손상, 무수축물탈 균열 등의 손상이 없는 양호한 상태이며, 교량받침 구간은 주기적인 점검을 통한 유지관리가 필요하다.

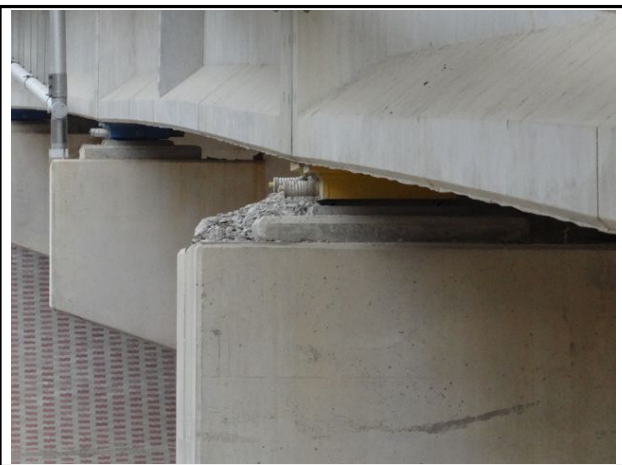
외관조사 결과, 전반적으로 양호한 상태이며, 콘크리트에서 발생 가능한 균열 및 백태, 파손 등의 손상이 없는 양호한 상태로 조사되었다. 일부 구간에서 폐콘크리트 퇴적, 0.1mm 균열 등의 손상이 조사되었고, 손상부는 표면처리, 청소 등의 조치가 요구된다.

교각 서울방향 P3 코핑부 상면  
폐콘크리트 퇴적

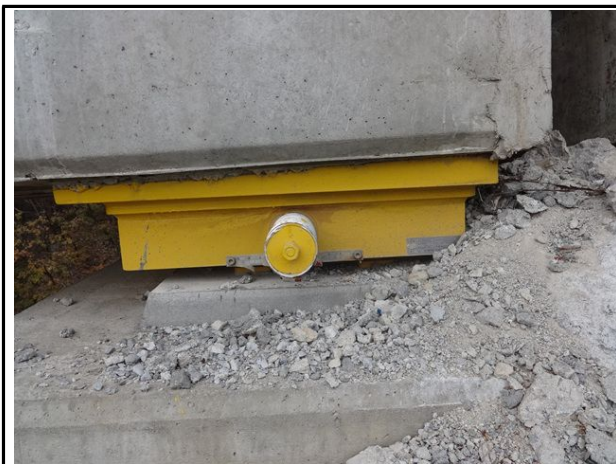
교각 원주방향 P3 코핑부 상면  
폐콘크리트 퇴적

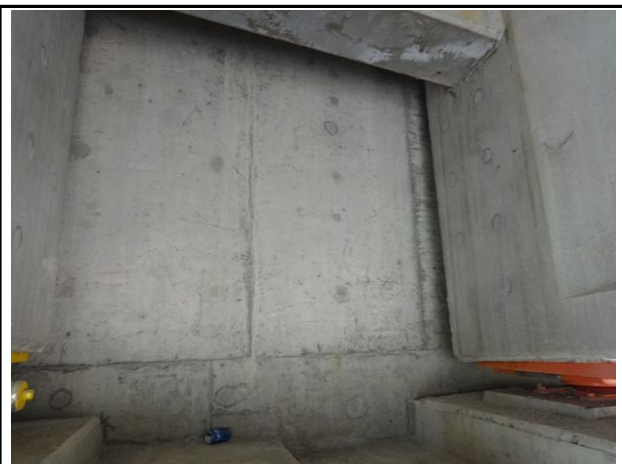
교대 원주방향 A1 균열 CW=0.2mm

| 구 분 | 손상내 용 | 단 위 | 손상수 량 | 보수공 법 | 비 고 |
|---|---|---|---|---|---|
| 교대<br>원주방향 A1 | 균열<br>(CW=0.3mm미만) | m | 6.0 | 표면처리 | 2EA |

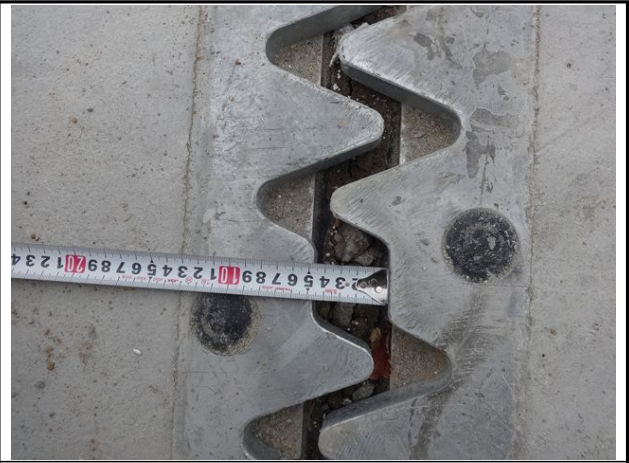
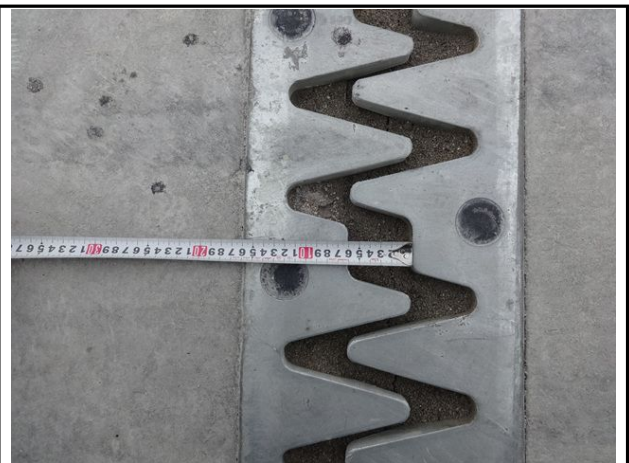
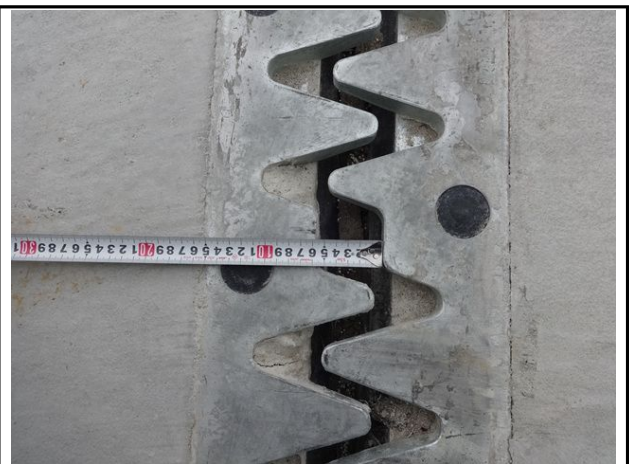
신축이음 원주방향 A1 유간 측정

신축이음 서울방향 A2 유간 측정

신축이음 원주방향 P3 유간 측정

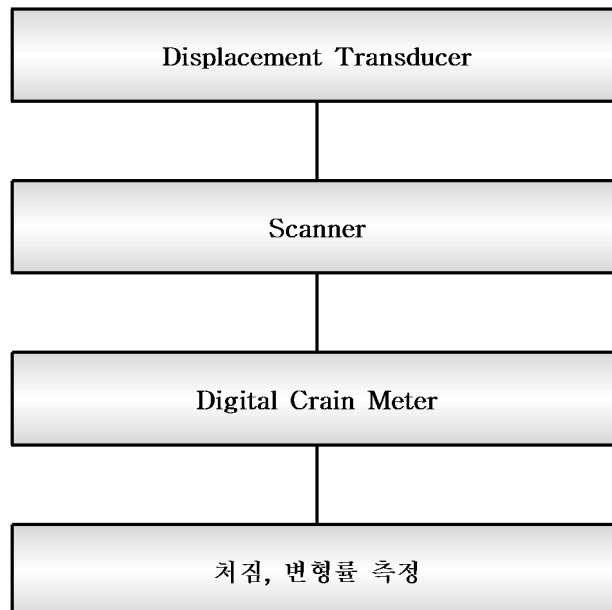
【그림 4.1-1】 처짐, 변형률 측정 과정

차량재하시험의 측정 시스템은 다음과 같다.

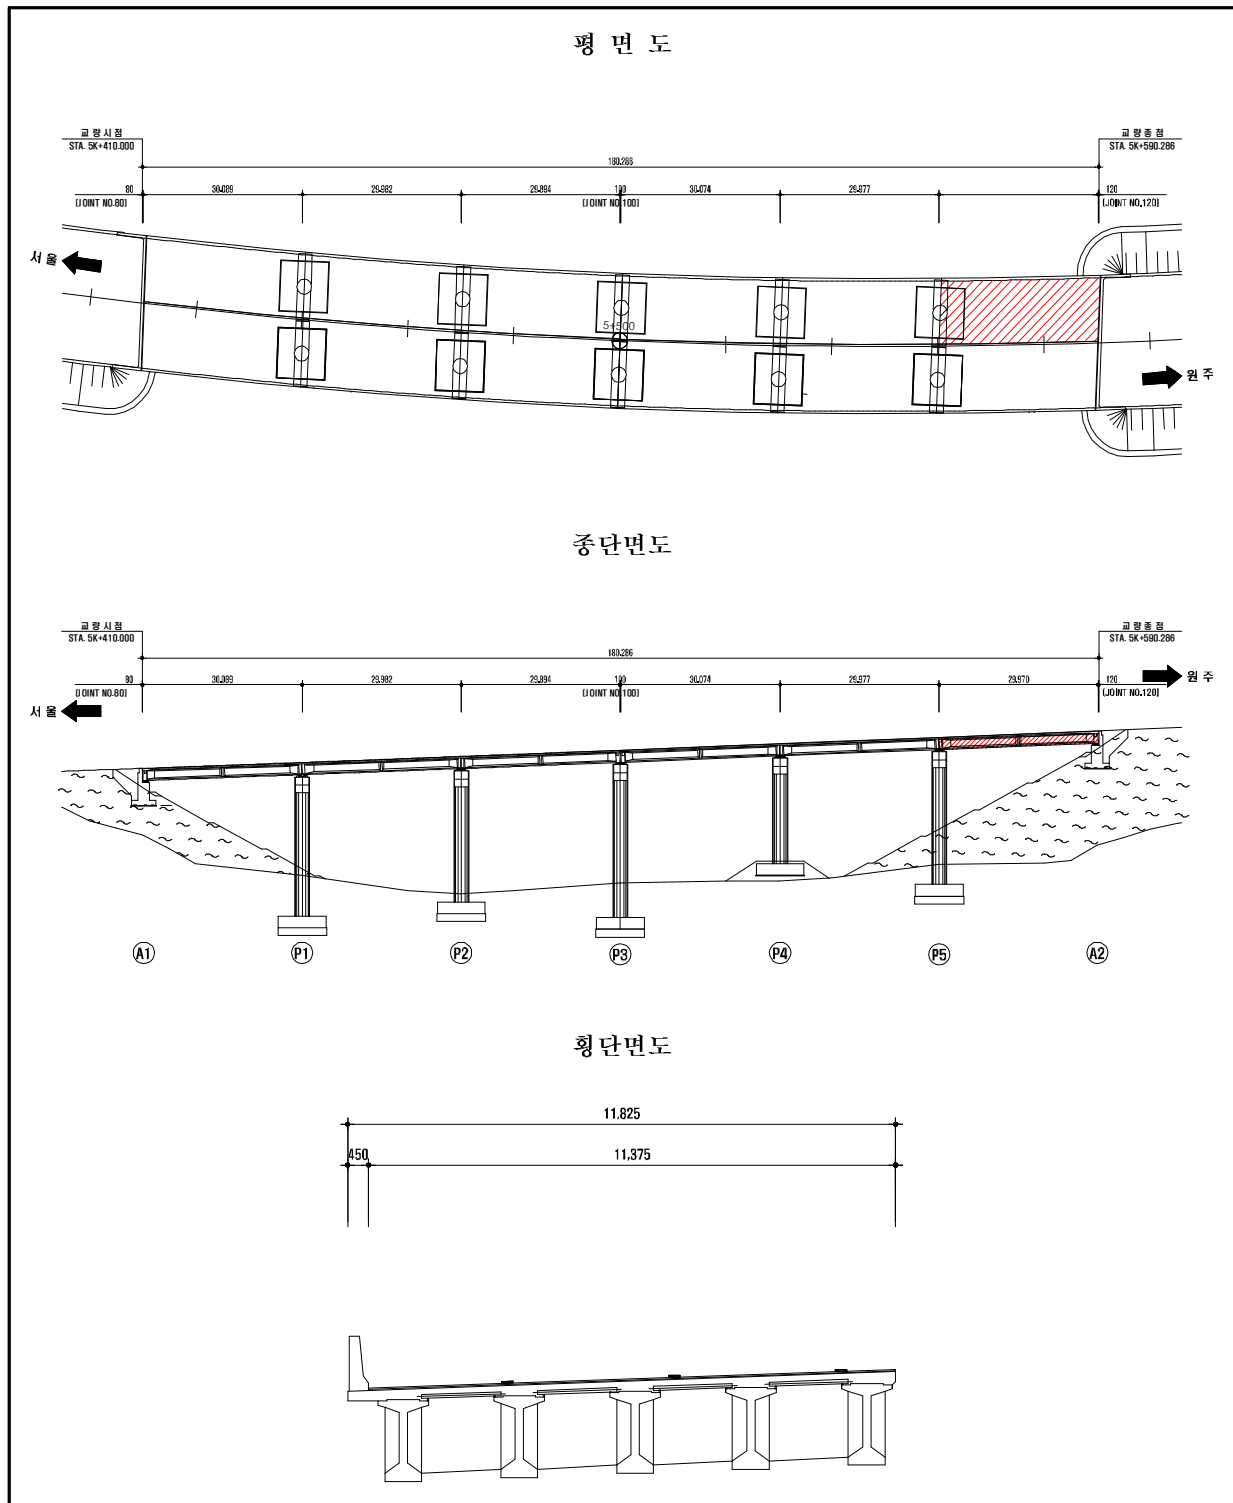
【그림 4.1-2】 재하시험 대상 경간

재하시험의 위치는 구조물의 심각한 손상부위가 발생된 경간 및 접근성 등을 종합적으로 고려하여 선정하여야 한다. 대상 교량은 구조물의 외관상태가 양호하여 구조물의 내하력 저하요인이 작용할 만한 손상은 발견되지 않아 단면에 최대의 모멘트가 발생하는 지점을 재하경간으로 고려하였으며 6경간을 재하시험 경간으로 선정하였다.

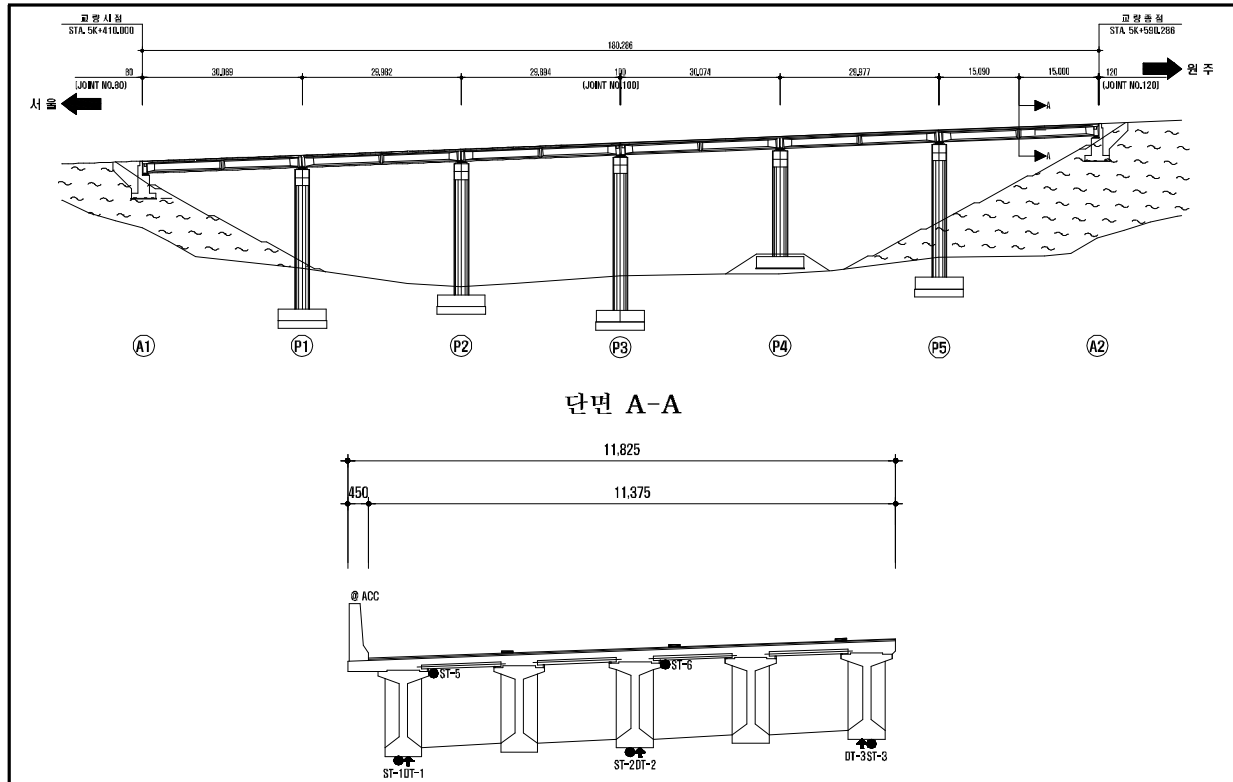
【그림 4.1-4】 게이지 부착 위치도

(서울방향)의 6경간은 최대변형률 및 처짐이 발생하는 위치에 게이지를 부착하였으며, 1/2지점인 종점에서 15.0m 지점에 게이지를 부착하였다.

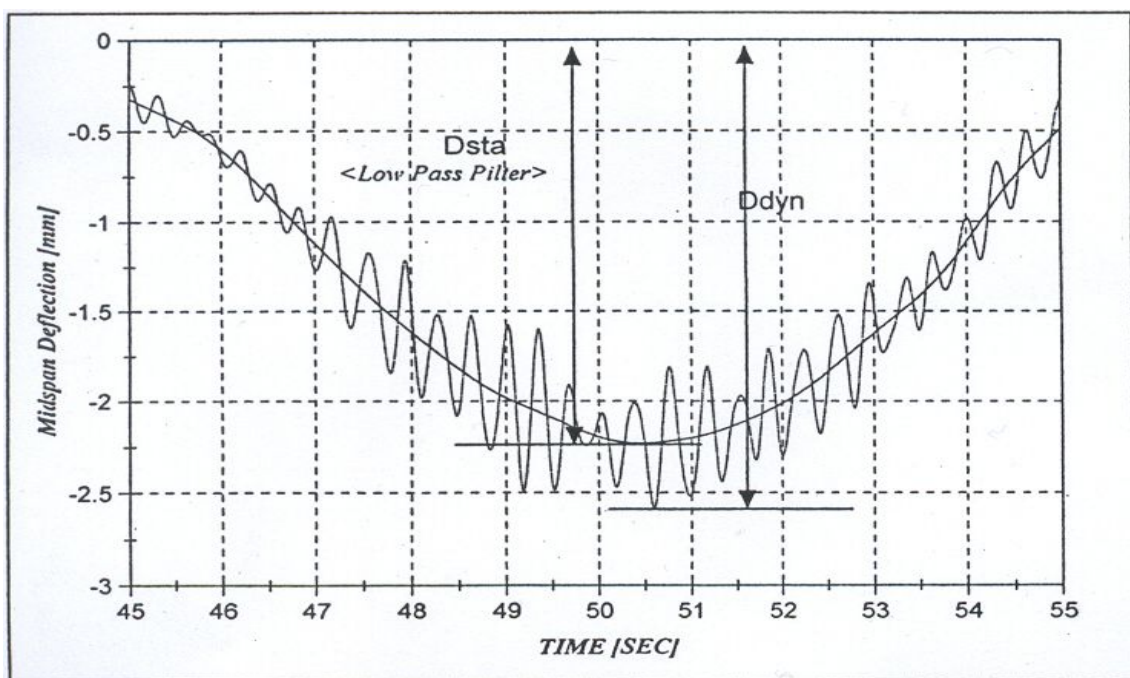
【그림 4.1-10】 처짐이력곡선

그러므로 이러한 문제점들을 해결하고자 동적주행 시험의 각 속도별의 동적응답 곡선을 Low Pass Filter에 의해서 필터링한 최대정적응답<Dsta(max)> 곡선을 기준으로 하여 계측 최대동적응답치<Ddyn(max)>와 비교하여 실측충격계수를 산정하여 대상 교량 안정성 평가에 적용하는데 목적이 있다.

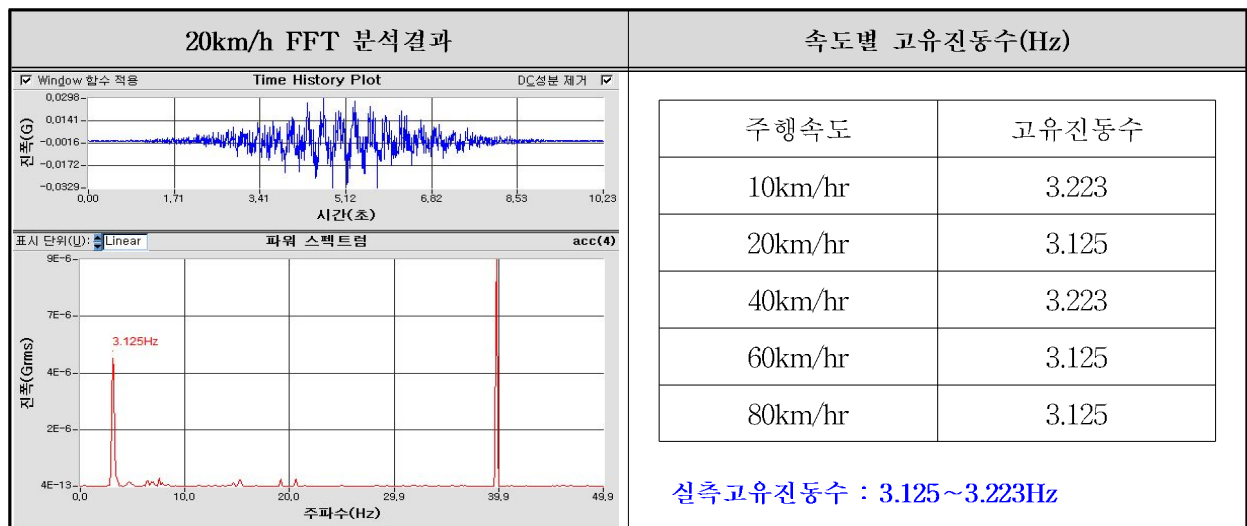
【그림 4.1-13】 가속도 이력곡선 FFT 분석결과

교량의 고유진동수는 강성의 변화시 그에 따라 진동수가 변하므로 교량의 강성변화여부 검토를 위하여 측정경간 정모멘트부에 가속도계를 설치하고 동적특성을 계측하였으며, 그 결과는 다음과 같다.

동적주행시험에 의한 고유진동수의 분석결과 3.125~3.223Hz의 범위로 분석되었으며 이론치인 3.074Hz보다 다소 크게 측정되었으며 이는 대상구조물이 공용하중에 요구되는 강성을 확보(이상)하고 있는 것으로 확인되었다.

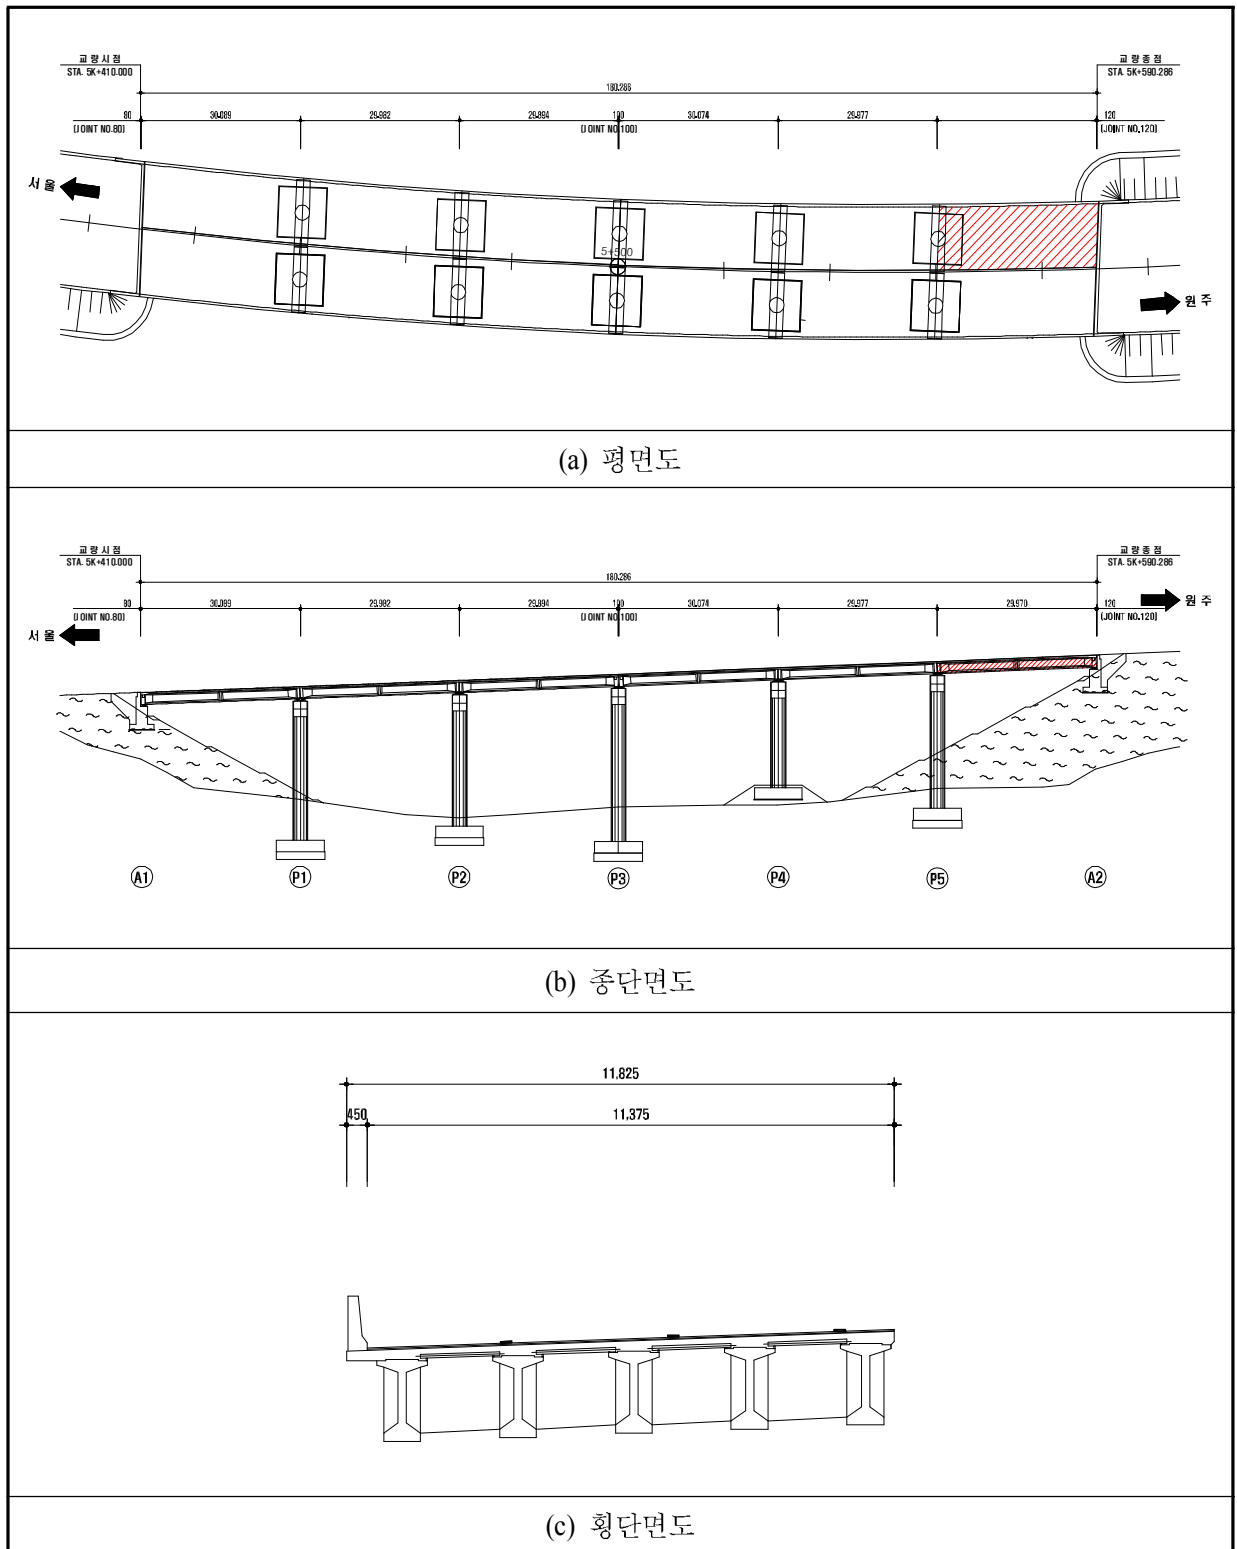
<그림 4.3.1> 신평3교 (서울방면) 평면도, 종단면도 및 횡단면도

안전성 검토를 위한 신평3교(서울방면)의 일반도는 다음의 <그림 4.3.1>과 같다.

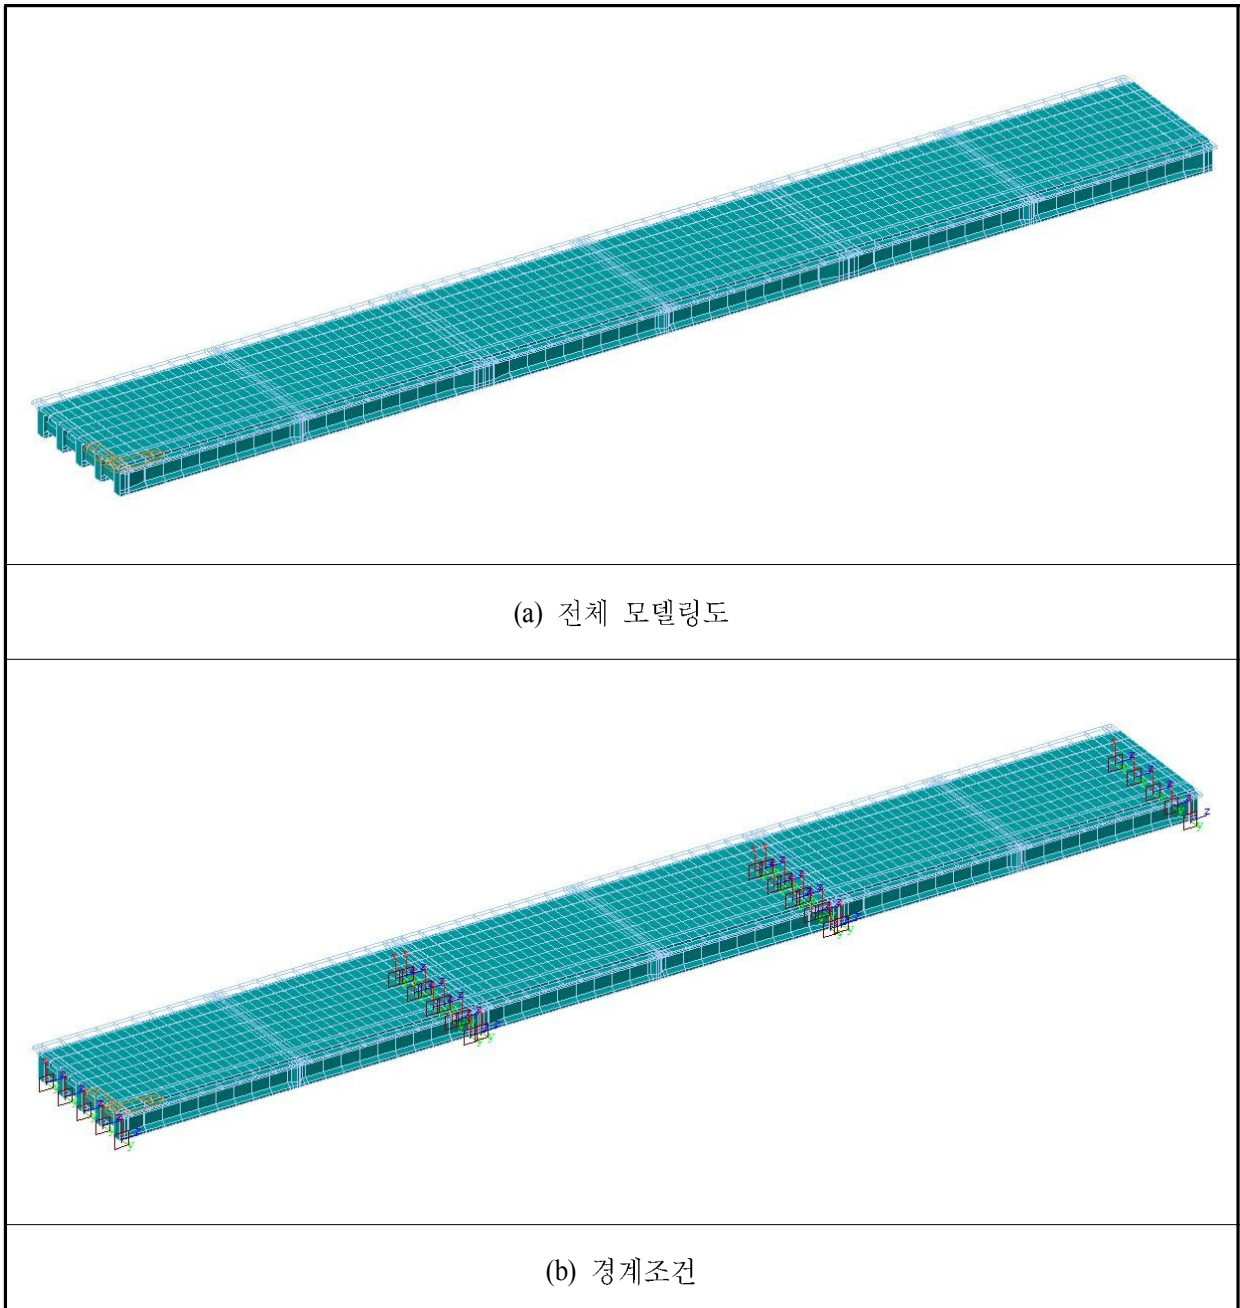
<그림 4.4.1> 신평3교 모델링도

응답보정계수 산정을 위한 구조해석을 수행하였으며, 3경간 연속교로 전체 모델링을 수행하고 처짐 및 고유진동수를 각각 산정하였다. 이를 나타내면 다음의 <그림 5.3.1>과 같다.

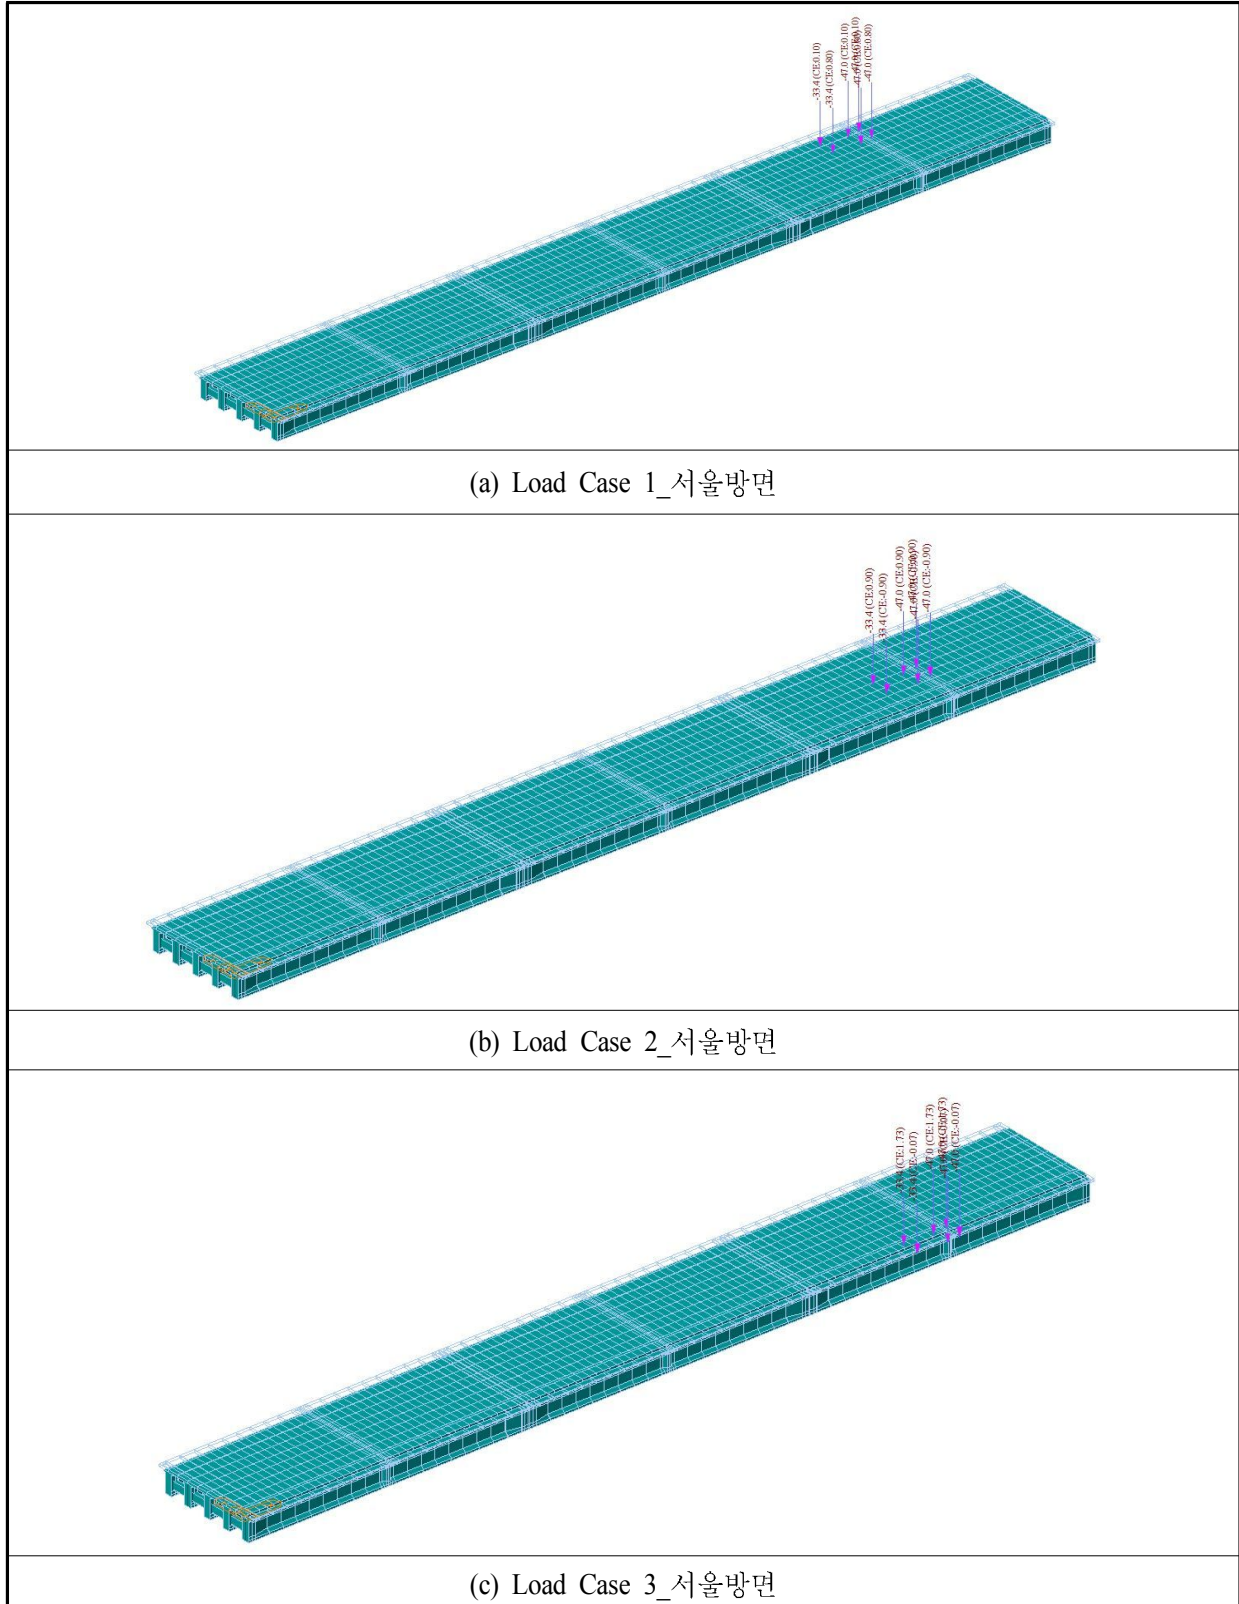
<그림 4.4.2> 신평3교(서울방면) Load Case별 하중재하도

신평3교의 서울방면 재하차량에 대한 모델링을 Load Case별로 다음의 <그림 5.3.2>에 각각 나타내었다.

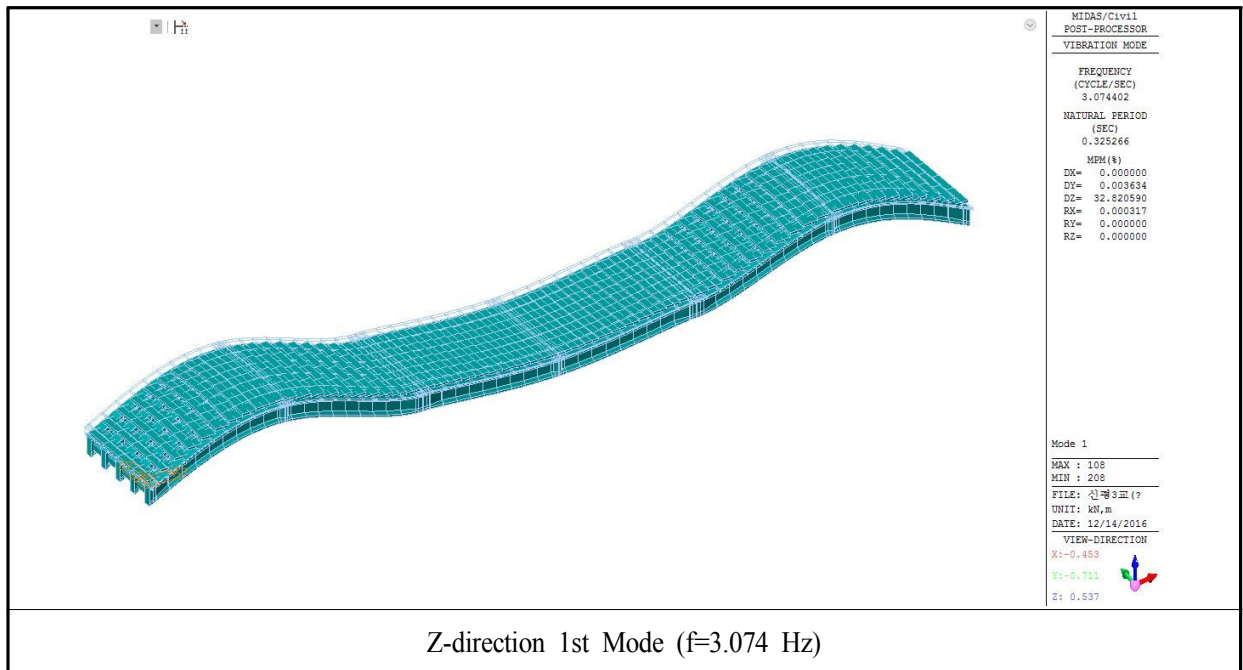
<그림 4.4.3> 신평3교(서울방면) 고유치 해석

신평3교의 경우 서울방면에 대하여 종방향으로 독립된 구조계이므로 개별적인 고유치 해석을 수행하였으며, 계측값과 비교하기 위하여 연직방향(Z-Dir) 모드에 대하여 산정하였다.
