## 8. 신 평 JCT Ramp-B2교

## 1.1 교량 현황

| 구 분 | | 내 용 | | 구 분 | 내 용 | |
|---|---|---|--|---|---|---|
| 교 량 명 | | 신평JCT Ramp-B2교 | | 설계하중 | DB-24, DL-24 | |

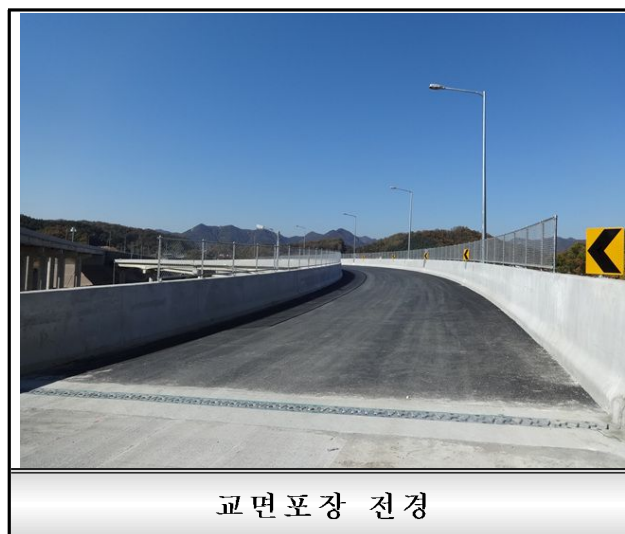
신평JCT Ramp-B2교의 포장은 아스팔트 포장으로 T=80.0mm으로 확인되었다. 교면포장의 외관조사 결과, 설계도서와 부합되는 양호한 시공 상태로 확인되었다.

교면포장부에서 주로 발생하는 균열 및 파손 등에 대한 손상이 없는 양호한 상태인 것으로 점검되었다.

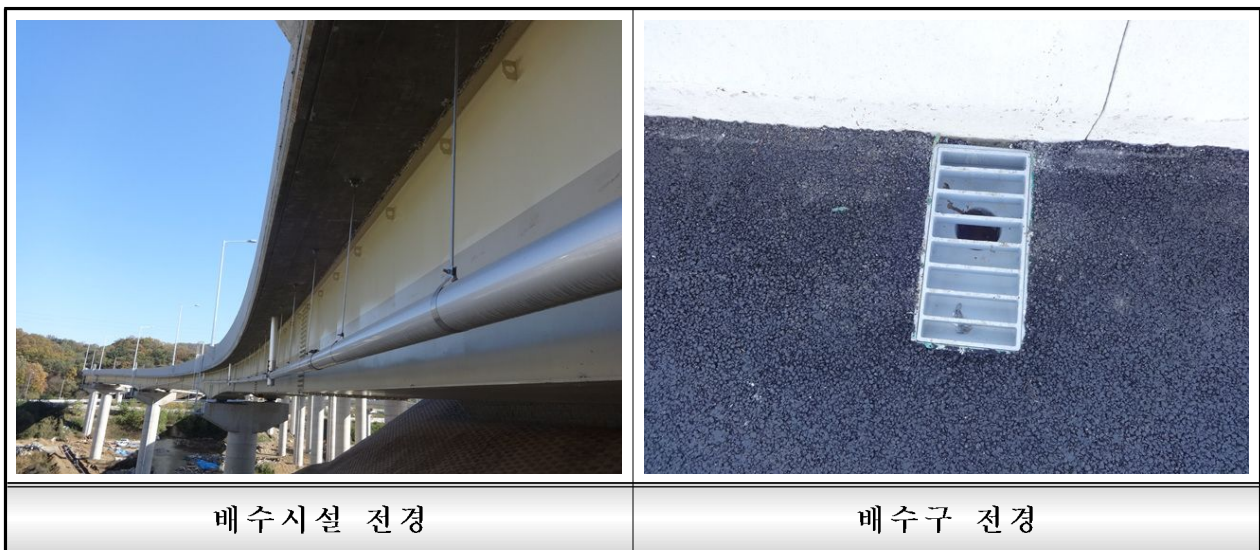
신평JCT Ramp-B2교의 배수시설은 육교형으로 설치 되었다. 배수시설에서 확인되기 쉬운 배수관의 연결 불량, 지지대 파손, 유도배수관 길이부족에 대한 손상은 외관조사 결과 없는 것으로 나타났고, 배수시설 전반적으로 양호한 상태로 확인되었다.

다만 공용시 차량통행등 환경적 요인에 의한 배수구 이물질 퇴적이 발생할 우려가 있으므로 주기적인 관찰 및 이물질 퇴적시 청소 등의 조치가 요구된다.

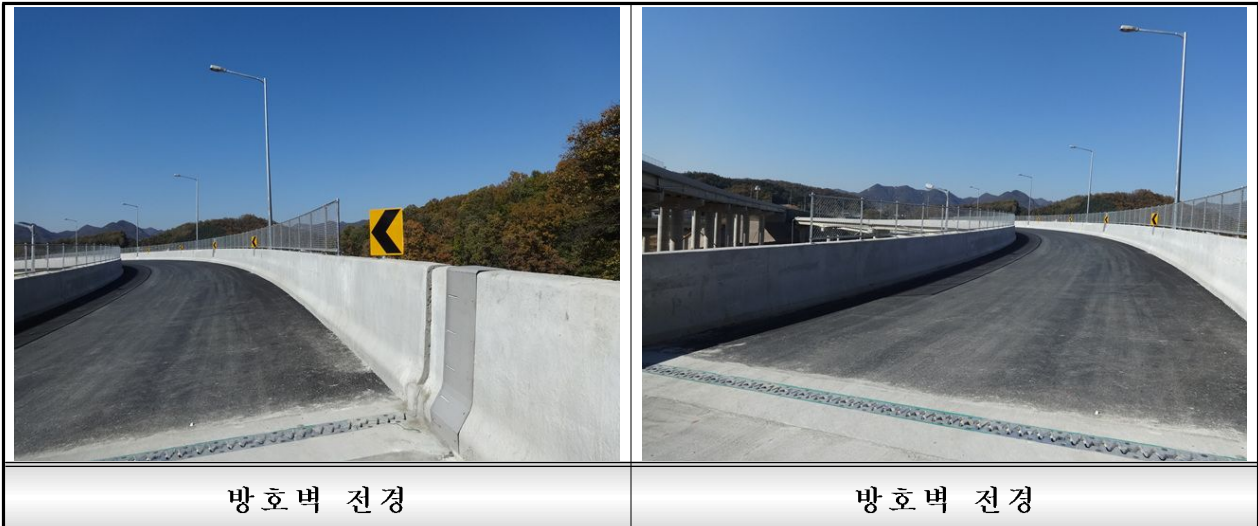
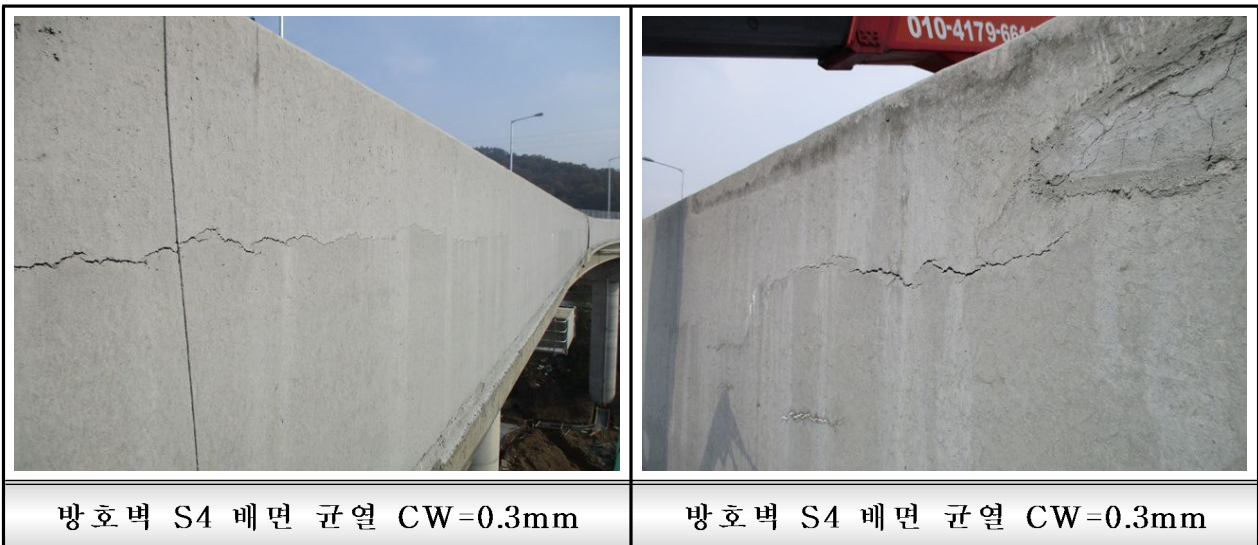
신평JCT Ramp-B2교의 방호벽은 콘크리트 방호벽으로서 시공 및 콘크리트 표면상태는 대체로 양호하였으며, 일부구간에 국부적인 균열이 발생되었다.

발생된 손상의 위치, 규모, 양상을 분석해보았을 때 재료적 특성에 의한 손상으로 판단되며, 손상부는 주입보수 등의 조치가 필요하다.

| 구 분 | 손상내용 | 단 위 | 손상수량 | 보수공법 | 비 고 |
|---|---|---|---|---|---|
| 방호벽 S4 | 방호벽 균열<br>(0.3mm 이상) | m | 8.0 | 주입보수 | 5EA |
| 방호벽 S5 | 방호벽 균열<br>(0.3mm 이상) | m | 1.5 | 주입보수 | - |

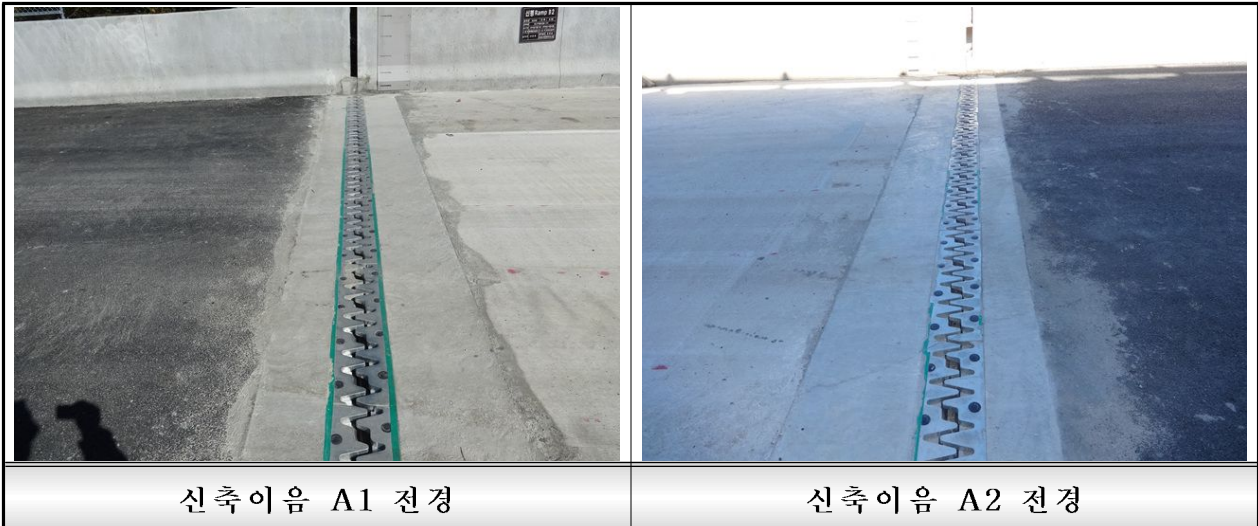
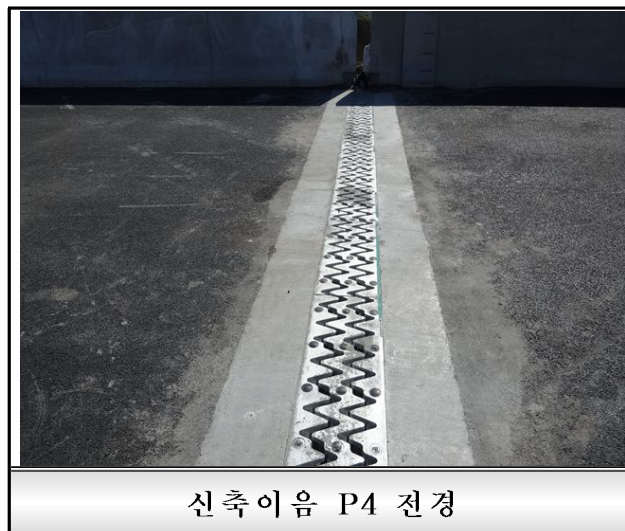
신평JCT Ramp-B2교의 신축이음 장치는 Compoflex Modular Joint로 Finger Joint와 Rail Joint의 복합형 조인트이다. 신축이음의 본체 부식, 파손, 접속슬래브와의 단차 등이 발생되지 않은 양호한 상태로 조사되었으나, 일부 구간에서 국부적인 이물질퇴적 등이 발생한 바, 손상의 진전시 주기적인 청소 등을 통한 사용성 확보가 요구된다.

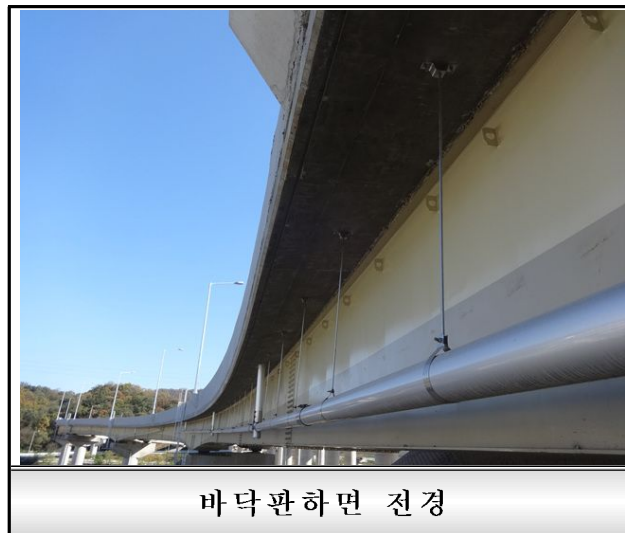
굴절차(교량점검차)를 이용한 근접 외관조사 결과, 설계도서와 동일한 시공 상태로 확인되었으며, 콘크리트 구조물에서 발생되기 쉬운 균열, 파손, 굽힘 또한 발생하지 않은 양호한 상태로 확인되었다.

따라서 차후 손상의 발생 여부에 대한 지속적인 주의관찰이 요구된다.

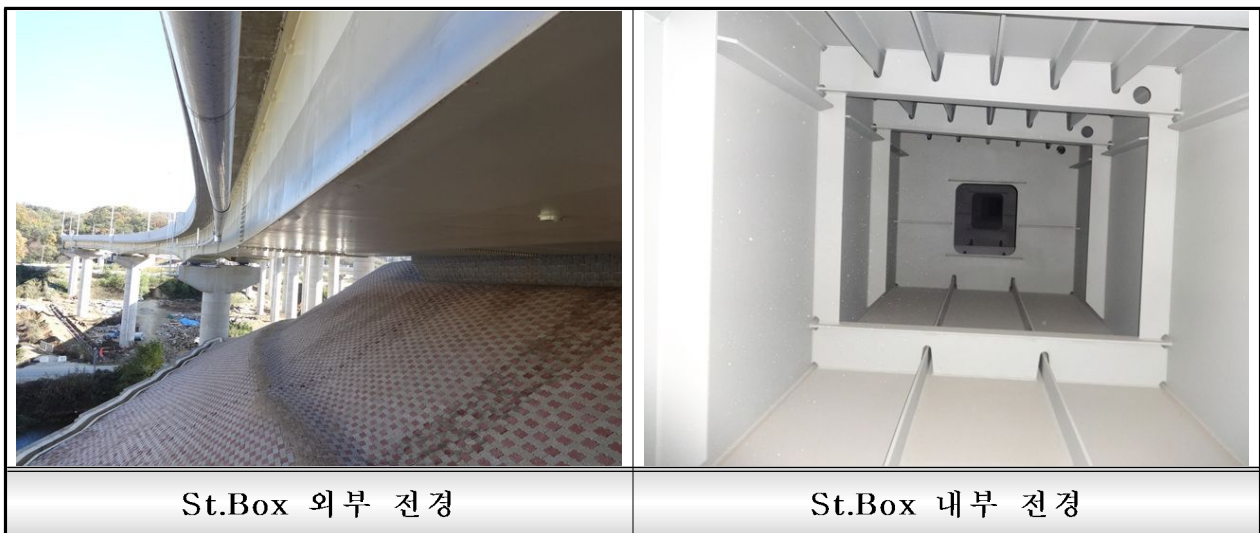
신평JCT Ramp-B2교의 상부구조는 ST. Box로 강재 가로보 및 세로보가 시공되었다. 외관 조사는 굴절차(교량점검차)를 이용한 근접외관조사를 진행하였으며, 외관조사 결과 거더 외부에 국부적인 도장손상이 발생하였고, 손상부는 지속적인 관찰 후 진진시 재도장 등의 조치가 요구된다. 거더내부, 가로보 및 세로보 또한 양호한 상태로 조사되었다.

강 거더 및 가로보, 세로보는 차후 공용년수 증가에 따라 도장 부식, 박리 등의 손상이 발생할 우려가 있으므로 손상의 발생여부에 대한 지속적인 관찰이 요구된다.

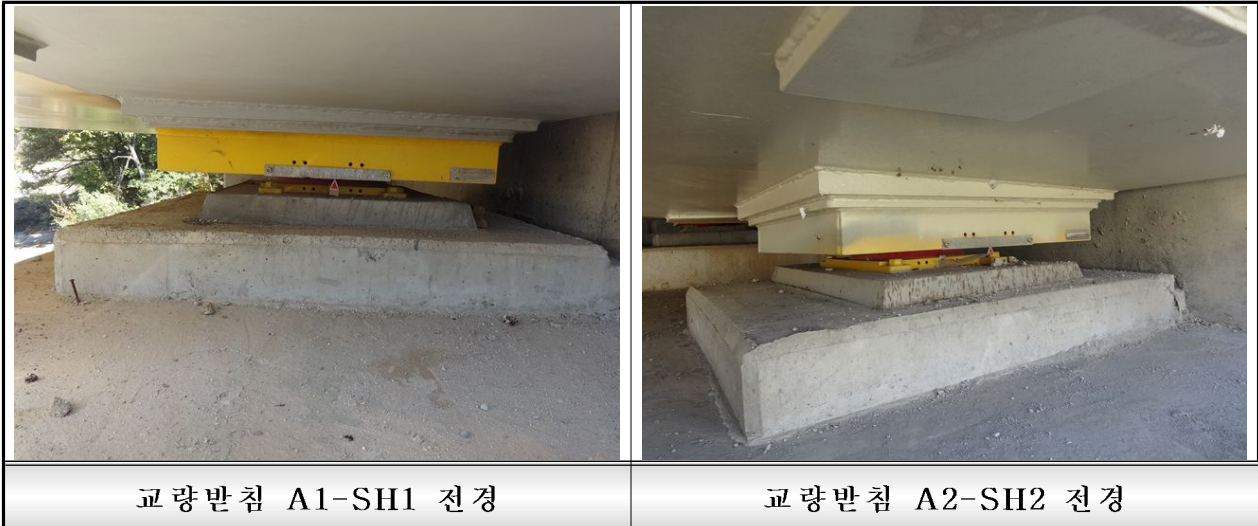
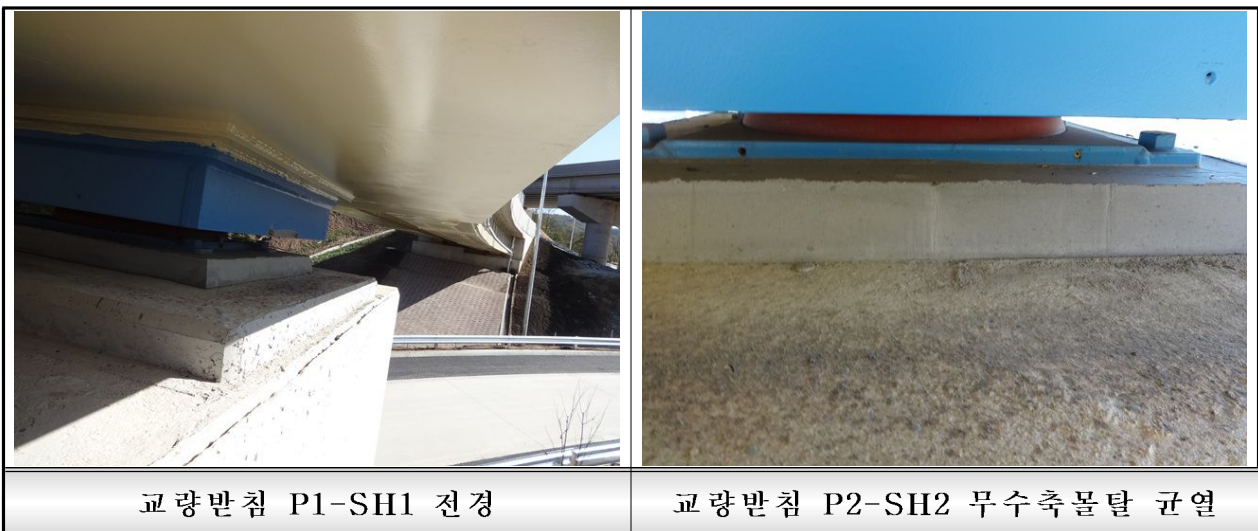
신평JCT Ramp-B2교는 EQS+OMEQS를 적용한 구조이며, 교대의 교량받침은 일방향, 교각 부의 교량받침은 고정분리로 각각 시공되어 있다. 받침장치 본체의 외관상태는 전체적으로 양호한 상태이며, 일부 구간에서 무수축물탈 균열이 발생 하였으며, 손상부는 지속적인 관찰 후 진전서 표면처리 등의 조치가 요구된다.

| 구 분 | 손상내용 | 단 위 | 손상수량 | 보수공법 | 비 고 |
|---|---|---|---|---|---|
| 교량받침<br>P2-SH2 | 무수축물탈 균열 | m | 0.2 | 표면처리 | - |

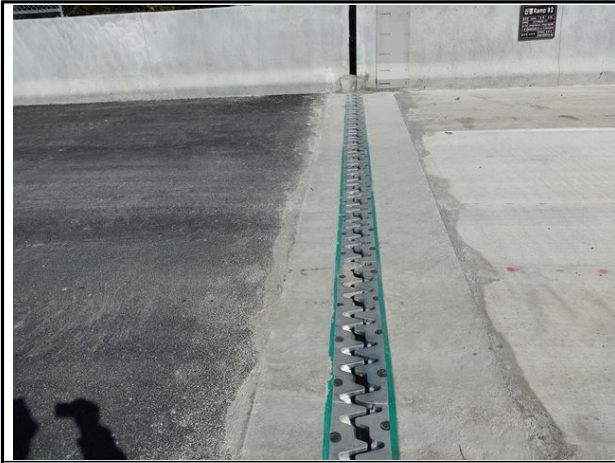
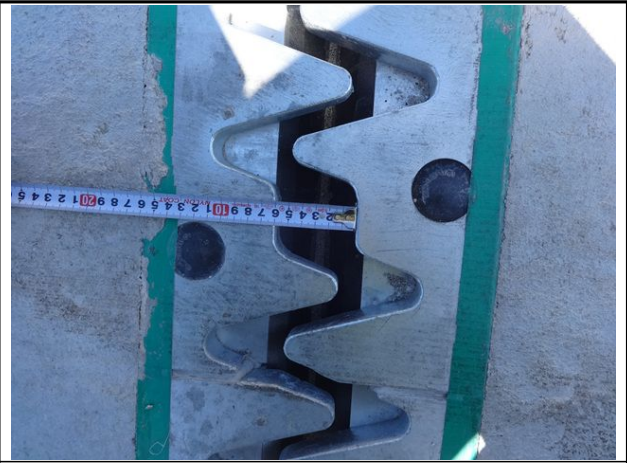
신축이음 A1 전경

신축이음 A1 유간 측정

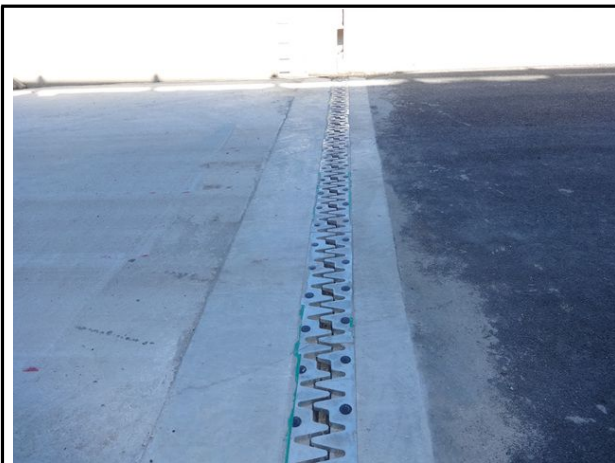
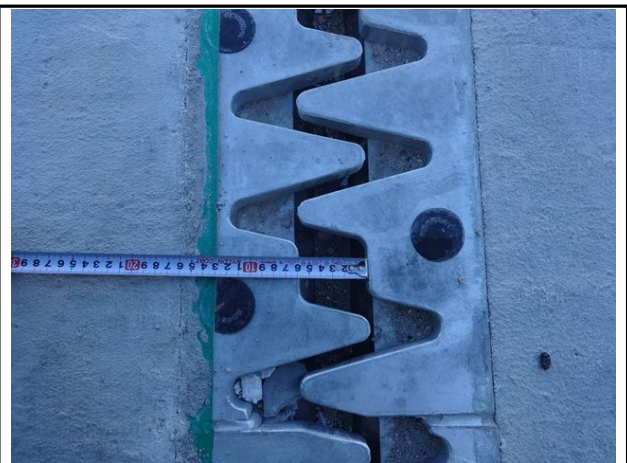
신축이음 A2 전경

신축이음 A2 유간 측정

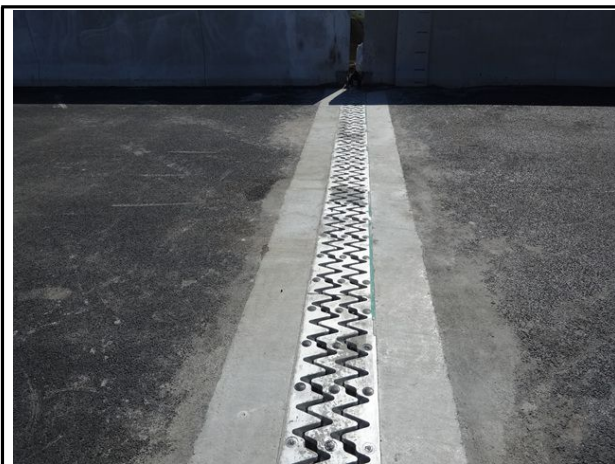
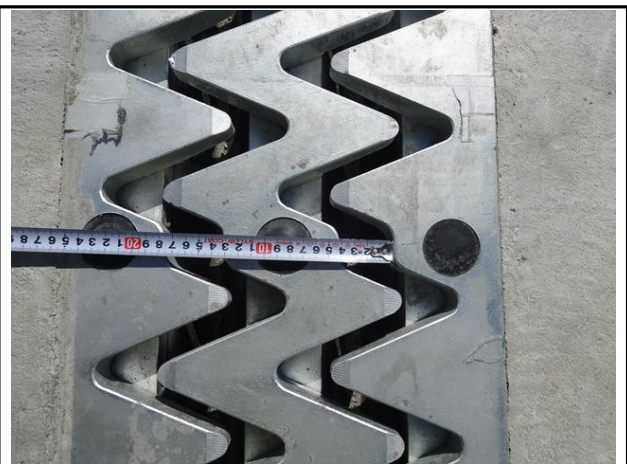
신축이음 P4 전경

신축이음 P4 유간 측정

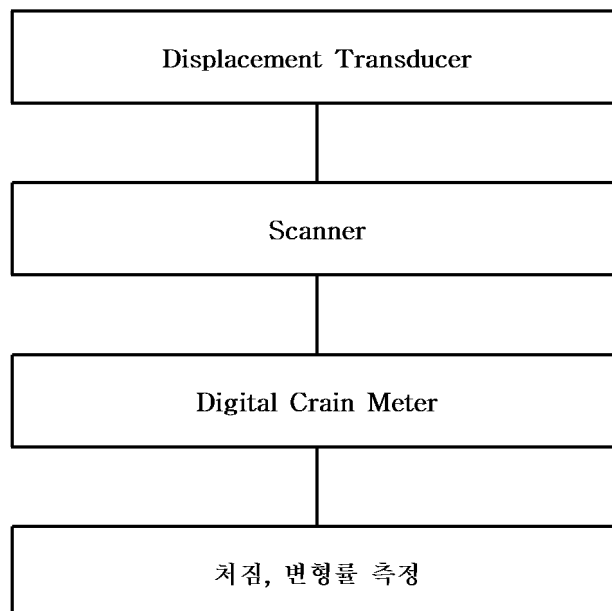
【그림 4.1-1】 처짐, 변형률 측정 과정

차량재하시험의 측정 시스템은 다음과 같다.

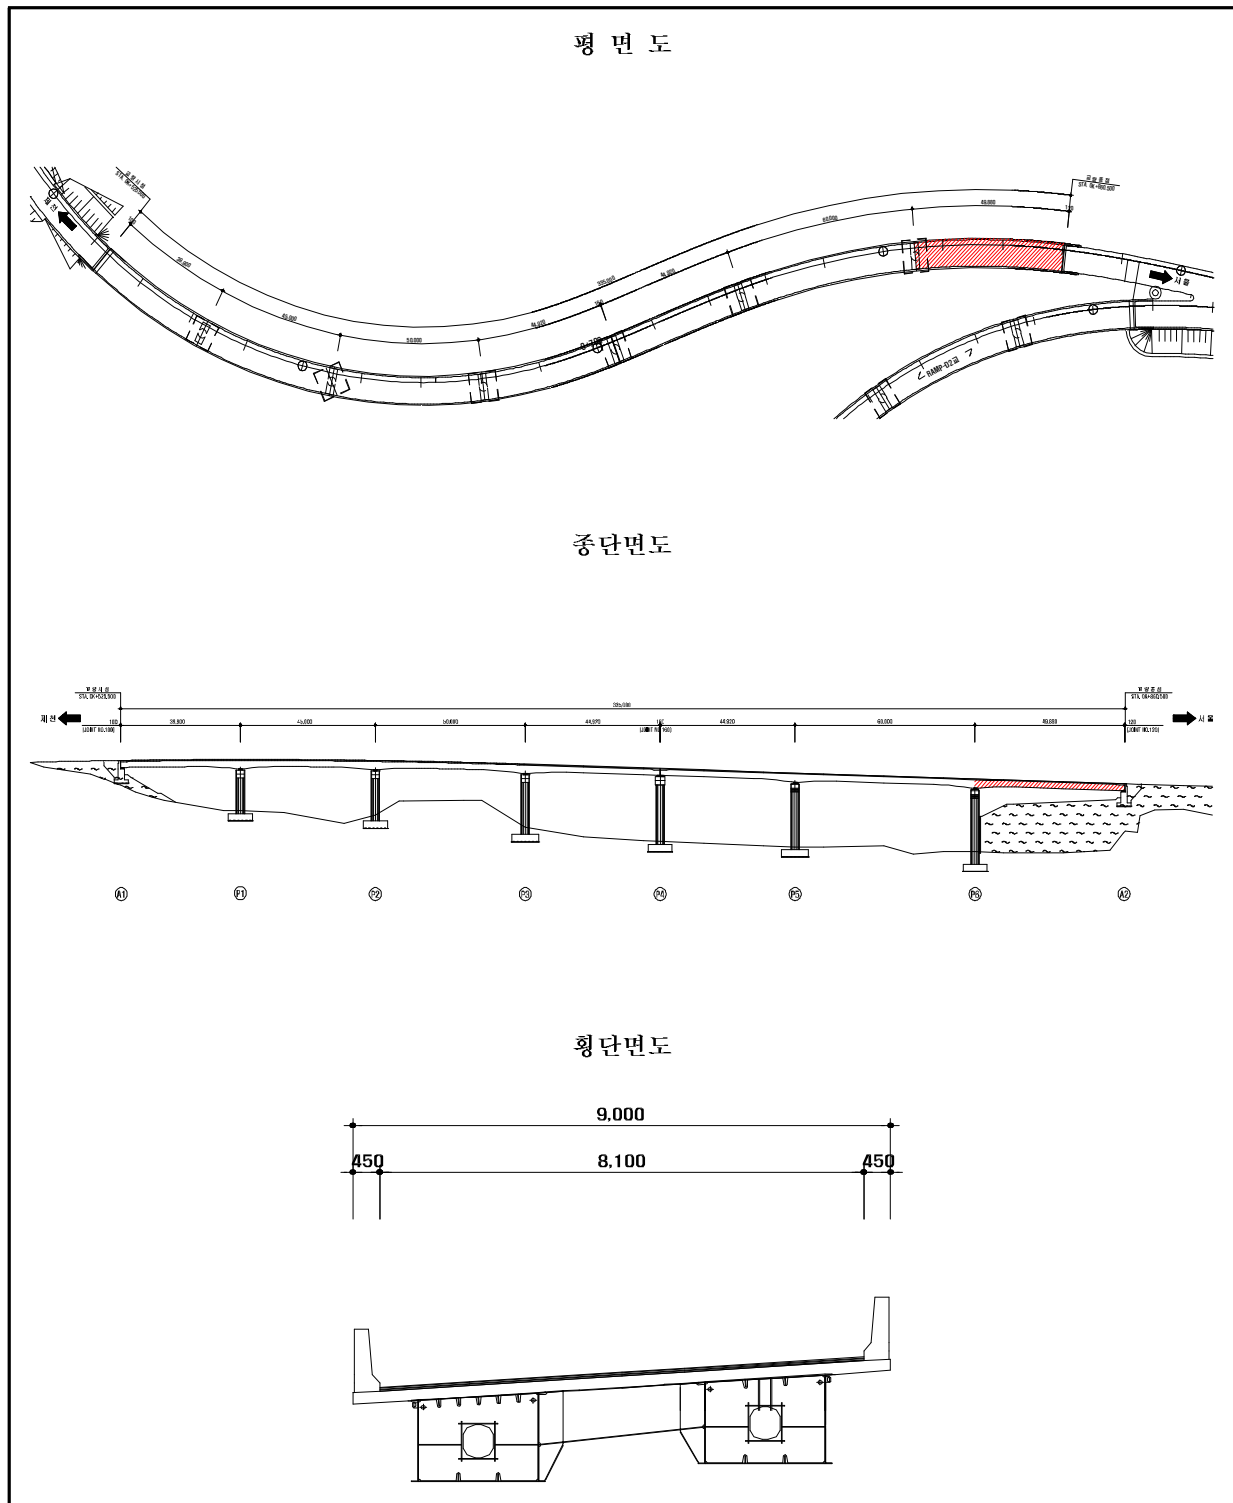
【그림 4.1-2】 재하시험 대상 경간

재하시험의 위치는 구조물의 심각한 손상부위가 발생된 경간 및 접근성 등을 종합적으로 고려하여 선정하여야 한다. 대상 교량은 구조물의 외관상태가 양호하여 구조물의 내하력 저하요인이 작용할 만한 손상은 발견되지 않아 단면에 최대의 모멘트가 발생하는 지점을 재하경간으로 고려하였으며 7경간을 재하시험 경간으로 선정하였다.

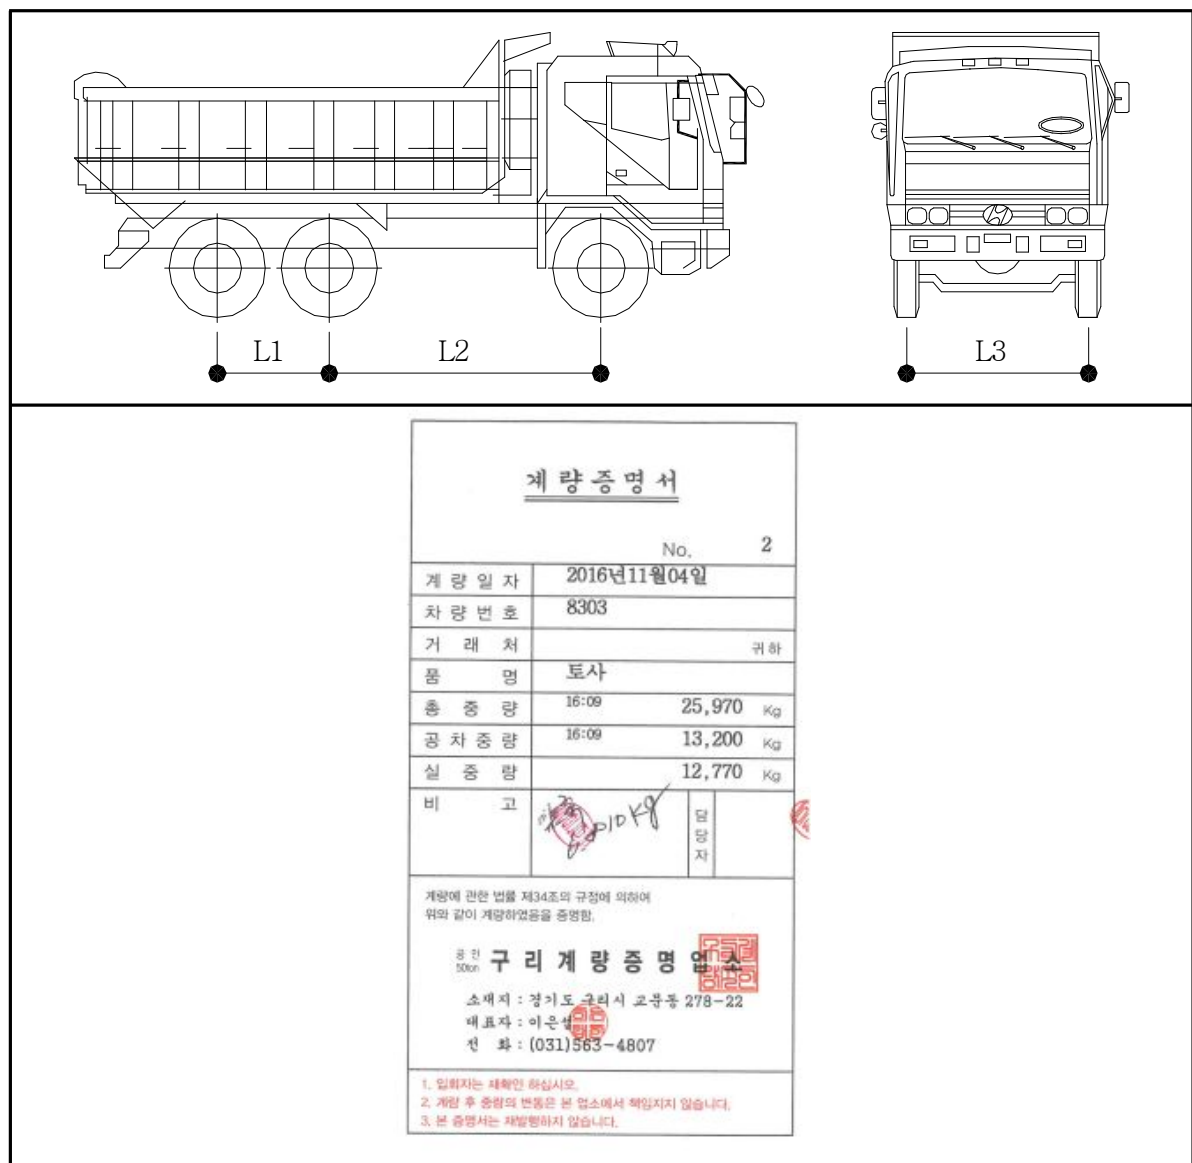
【그림 4.1-3】 재하 차량

재하시험에서 적절한 재하하중의 설정은 측정응답의 크기와 노이즈 범위에 있어서 매우 중요한 요소라고 할 수 있다. 일반적으로 시험하중에 의한 구조물의 응답특성에서 오차의 영향을 최대한 줄이기 위해서는 시험하중을 가급적 크게 하는 것이 유리하다. 본 과업의 재하시험에 사용된 시험차량은 15톤 덤프트럭 1대(폐토사 적재, 축중하중 계량)를 사용하였다.

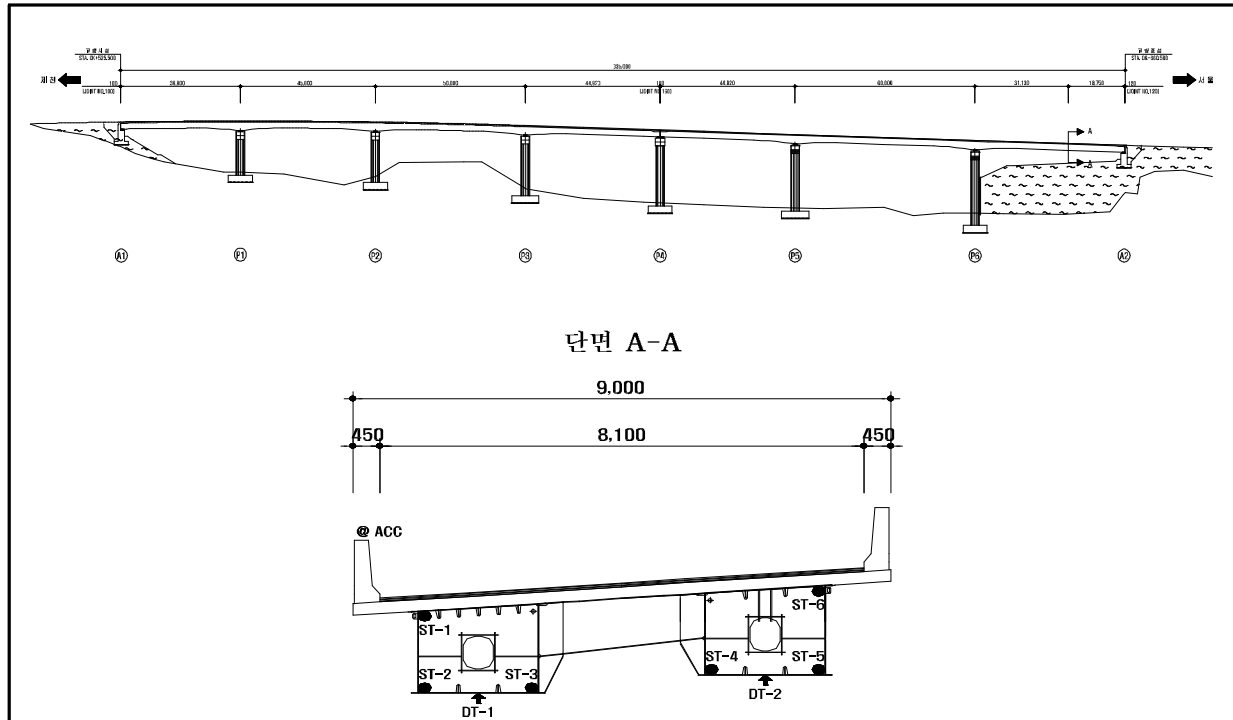
【그림 4.1-4】 게이지 부착 위치도

신평JCT-RAMP B2의 7경간은 최대변형률 및 처짐이 발생하는 위치에 게이지를 부착하였으며, 3/8지점인 중점에서 18.75m 지점에 게이지를 부착하였다.

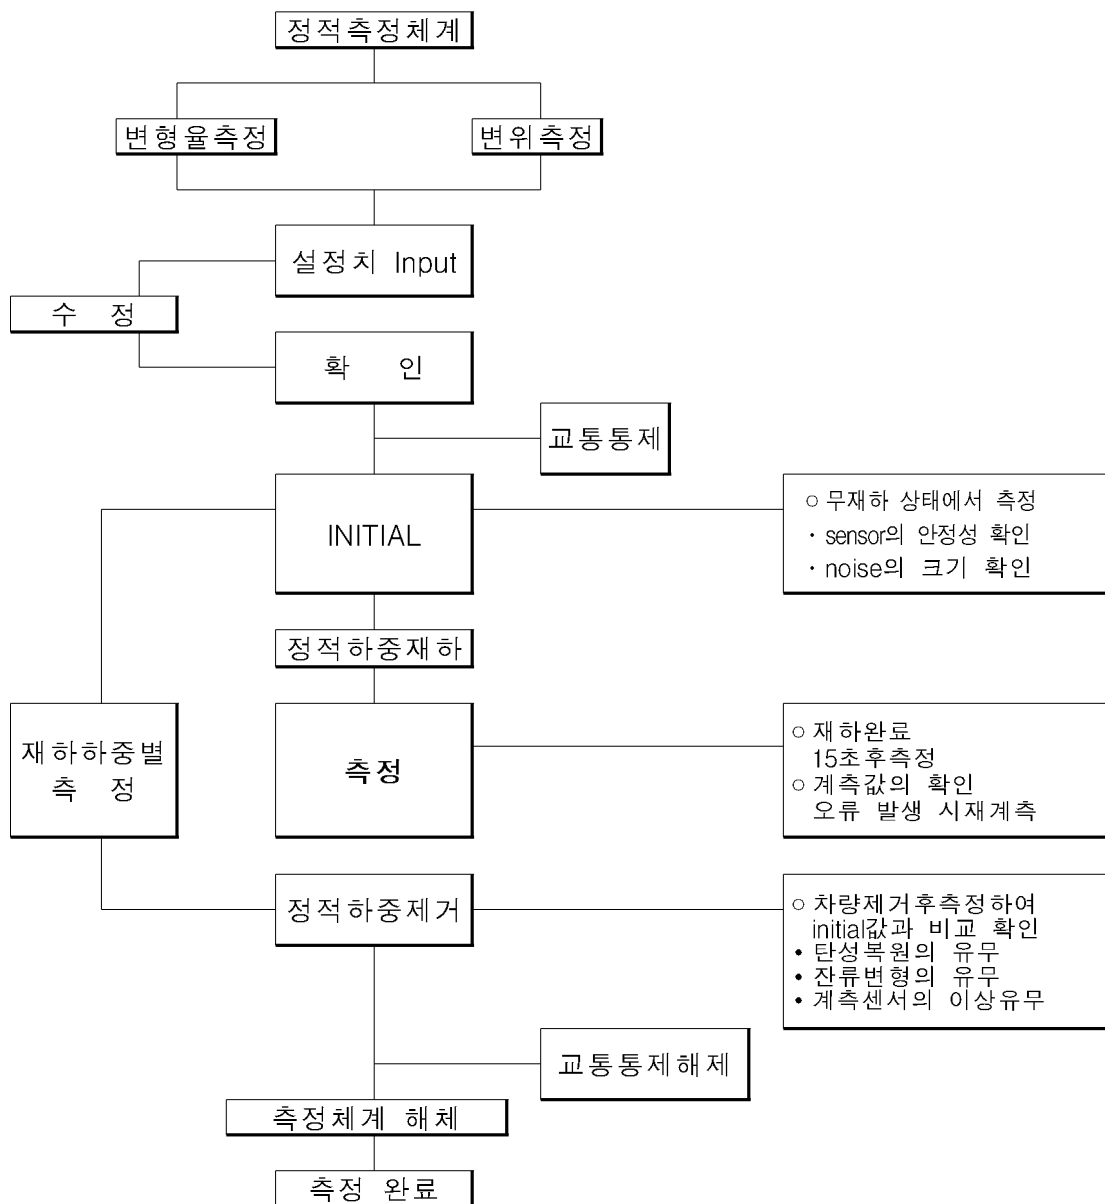
【그림 4.1-5】 정적 재하시험 흐름도

정적재하시험은 작용외력에 대한 대상교량의 정적거동특성을 파악하고 내하력 평가를 위한 정적변위 및 응력의 응답비 등을 구하기 위해 실시하였다. 시험측정은 재하차량을 사용하여 교통이 통제된 상태에서 휨모멘트에 의한 변형을 및 처짐이 최대가 되는 지점에 재하차량을 재하하여 거더의 정적 처짐을 측정하였다. 정적재하 시험에 대한 흐름은 다음과 같다.

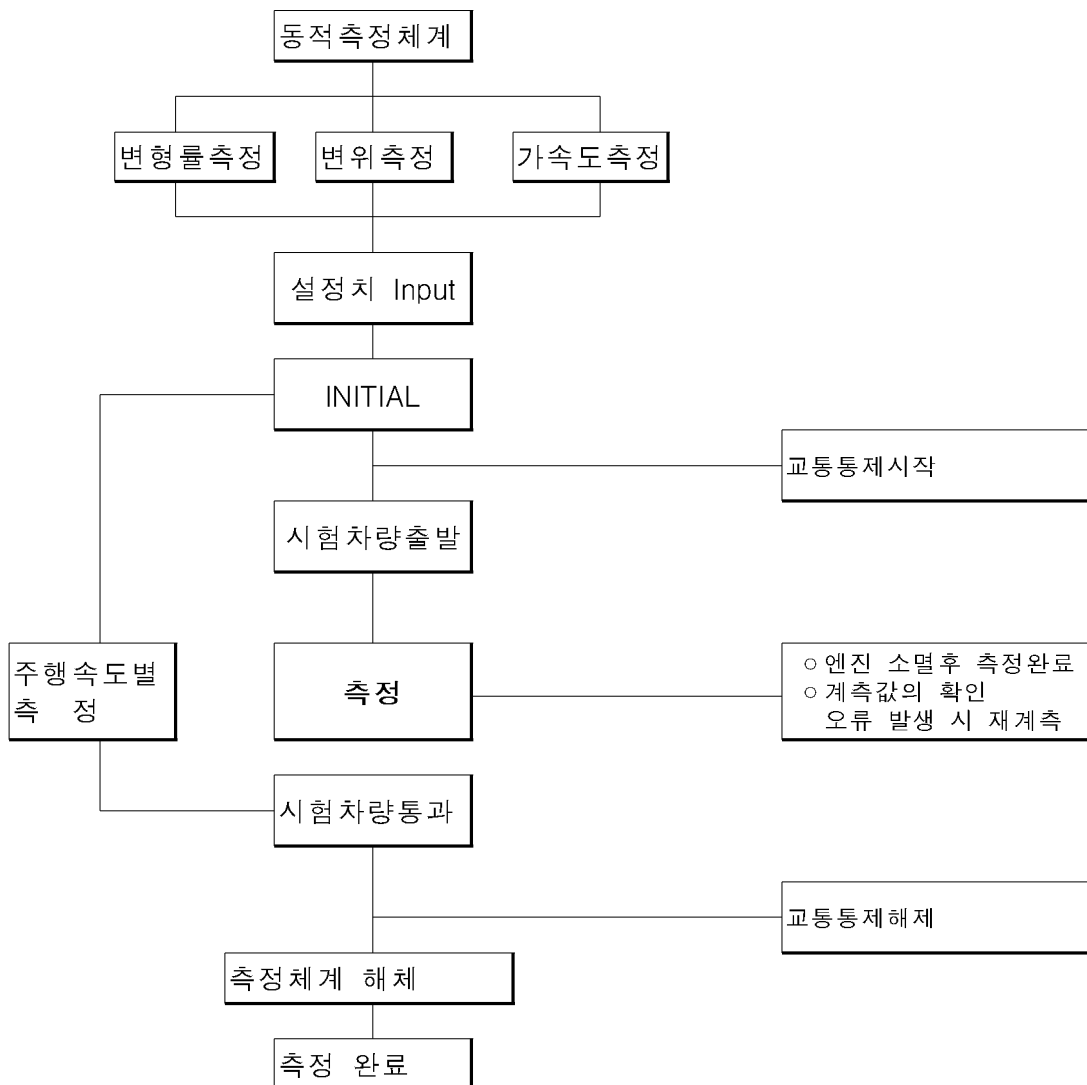
【그림 4.1-9】 동적 재하시험 흐름도

동적 재하시험은 주행차량에 의한 동적응답을 구하는 시험으로서 주행속도는 최초 10km/hr부터 10km/hr씩 증가하면서 가능한 최고속도까지 속도별로 주행시켰다.

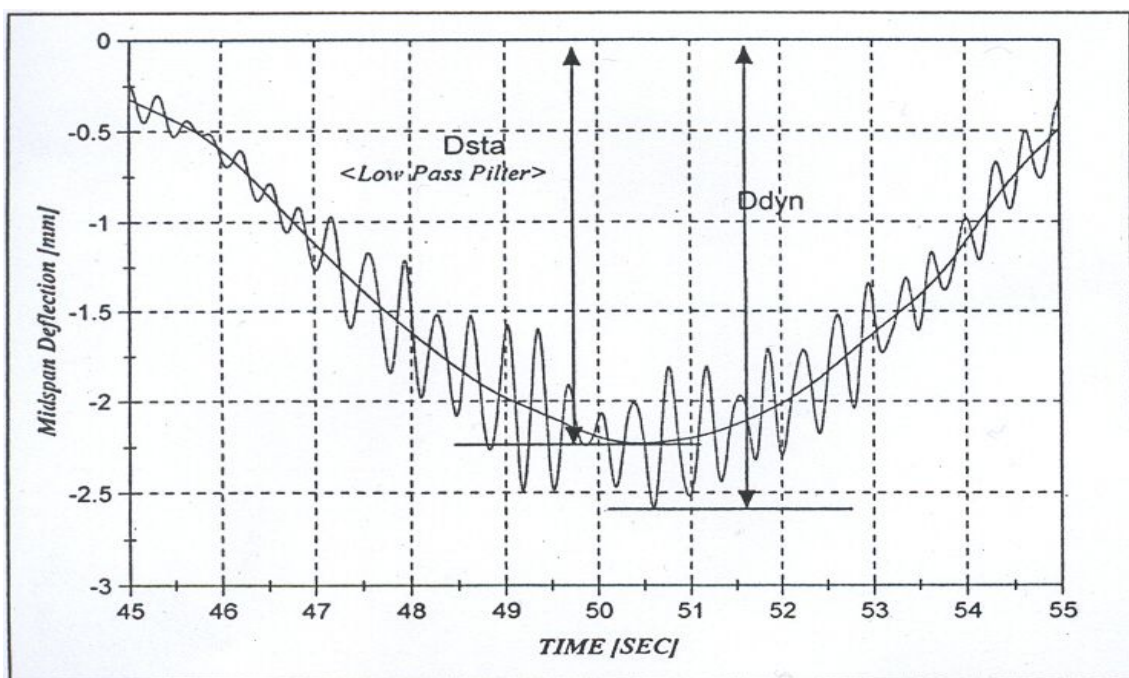
【그림 4.1-10】 처짐이력곡선

그러므로 이러한 문제점들을 해결하고자 동적주행 시험의 각 속도별의 동적응답 곡선을 Low Pass Filter에 의해서 필터링한 최대정적응답<Dsta(max)> 곡선을 기준으로 하여 계측 최대동적응답치<Ddyn(max)>와 비교하여 실측충격계수를 산정하여 대상 교량 안정성 평가에 적용하는데 목적이 있다.

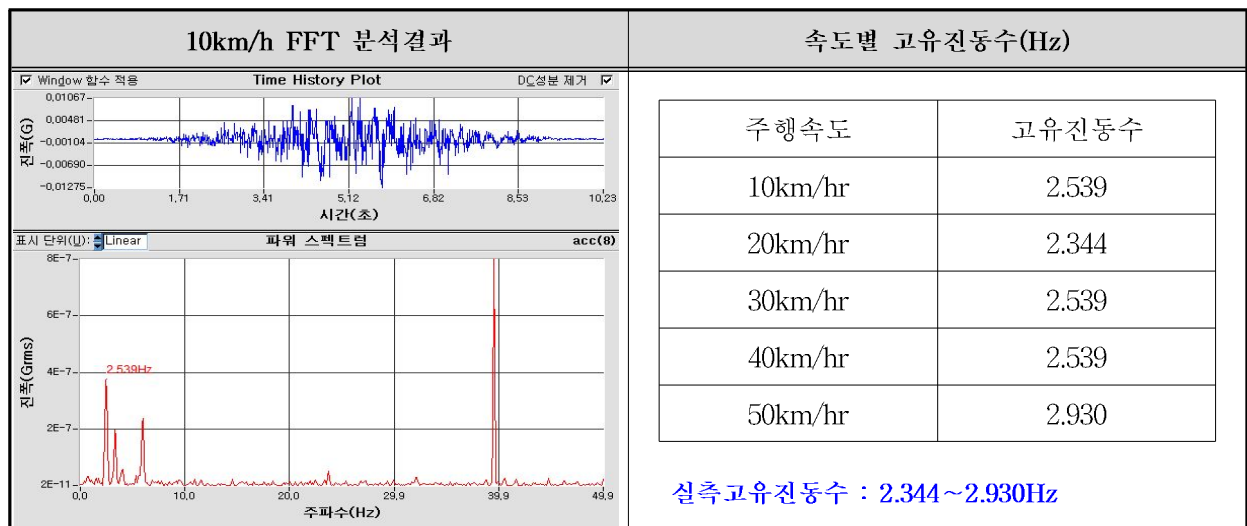
【그림 4.1-13】 가속도 이력곡선 FFT 분석결과

교량의 고유진동수는 강성의 변화시 그에 따라 진동수가 변하므로 교량의 강성변화여부 검토를 위하여 측정경간 정모멘트부에 가속도계를 설치하고 동적특성을 계측하였으며, 그 결과는 다음과 같다.

동적주행시험에 의한 고유진동수의 분석결과 2.344~2.930Hz의 범위로 분석되었으며 이론치인 2.505Hz보다 다소 크게 측정되었으며 이는 대상구조물이 공용하중에 요구되는 강성을 확보(이상)하고 있는 것으로 확인되었다.

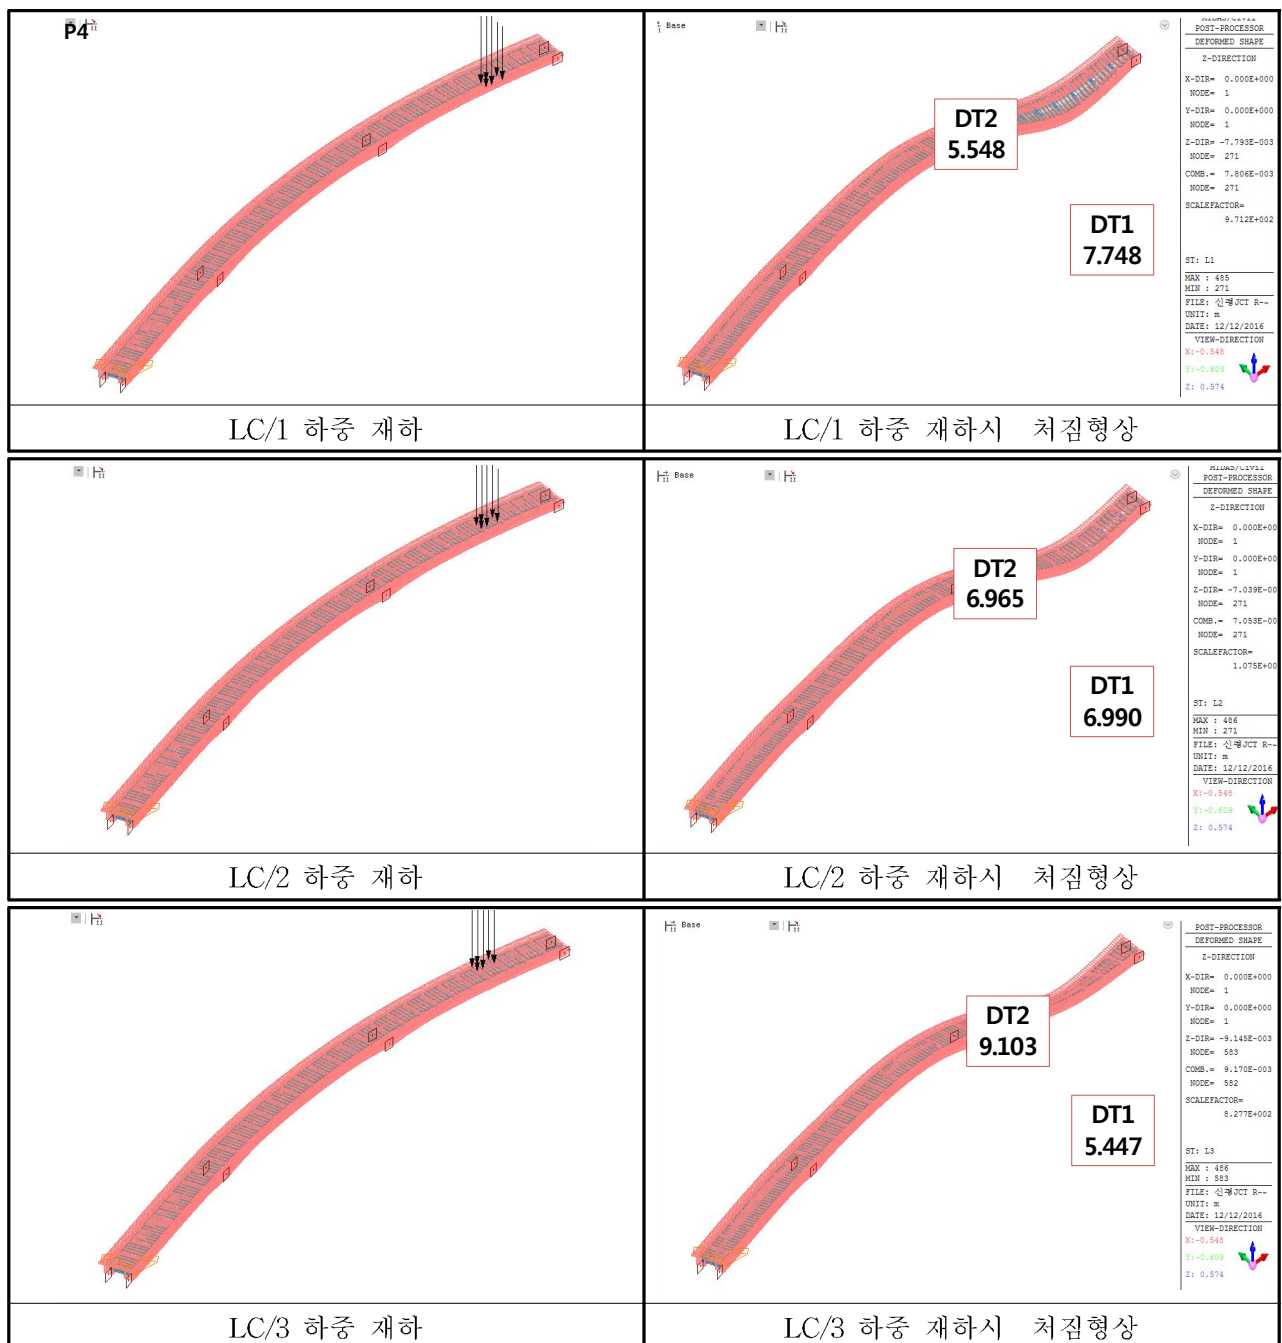
재하시험 결과에 의한 실측치와 비교하기 위한 이론치를 계산하여 응답비 계산의 기초 자료를 제공하였다. 이론치를 구하기 위한 구조해석은 대상 구조물을 3차원 Frame 격자 모델링하였으며, 재하시험시와 동일한 하중상태를 재하하여 구조해석 범용 프로그램인 MIDAS/CIVIL로 해석하였다.

교량의 정적거동에 있어서 국부적인 이상거동의 유무를 분석하기 위하여 정적재하 시험의 측정 결과 값과 구조해석 결과 얻은 계산 값과의 비로써 응답비를 구하였으며 Load Case 별 최소응답비를 적용하여 공용내하력 평가에 반영하였다.
