## 10. 원주JCT Ramp-A교

## 1.1 교량 현황

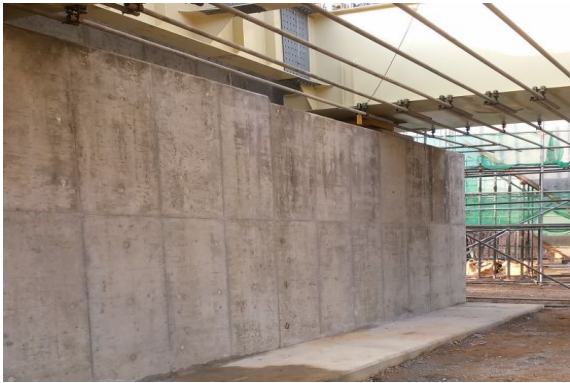
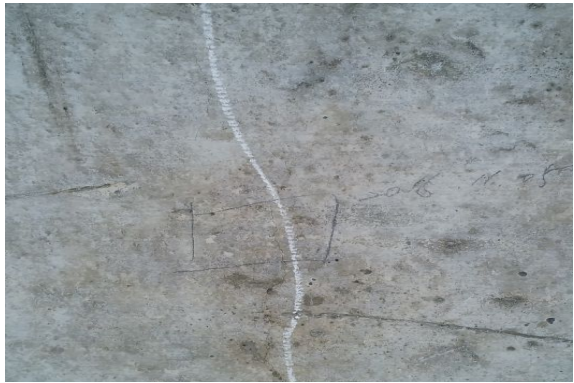
| A1 교대 시공 현황 | 2015.11.08 | A1 교대 구체전면 균열(Cw=0.1mm) | 2015.11.08 |

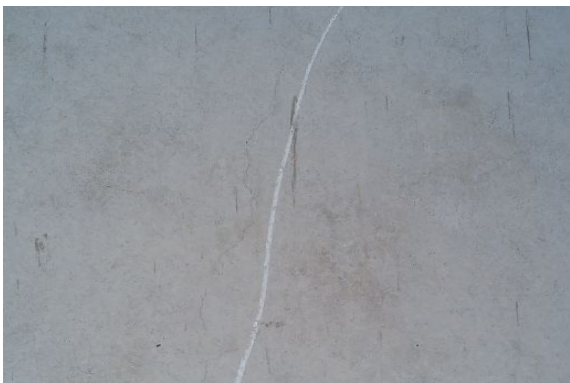
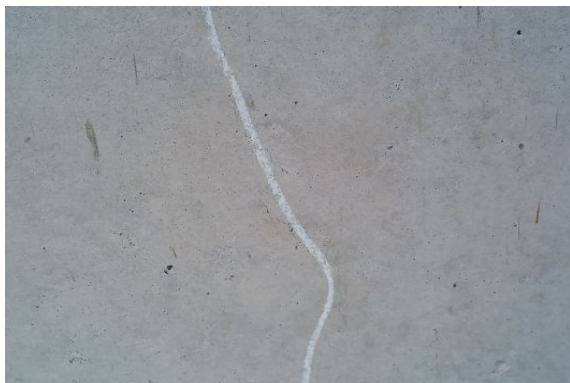
| P4 교각 기둥 균열(Cw=0.1mm) | 2015.11.18 | P4 교각 기둥 균열(Cw=0.1mm) | 2015.11.18 |

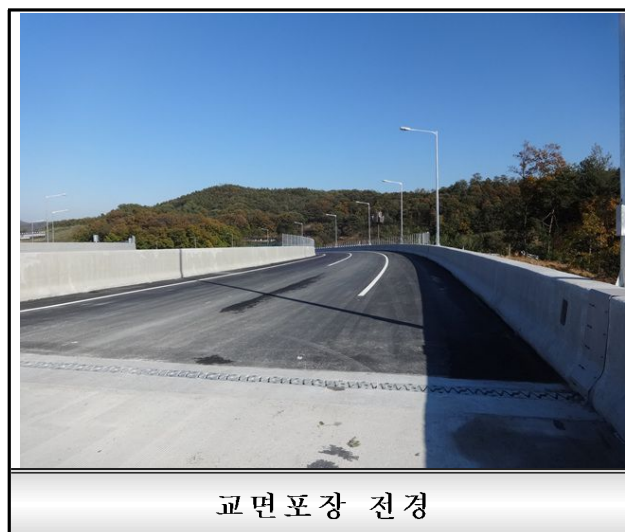
교면포장 전경

원주JCT Ramp-A교의 포장은 아스팔트 포장으로 T=80.0mm으로 확인되었다. 교면포장의 외관조사 결과, 설계도서와 부합되는 양호한 시공 상태로 확인되었다.

교면포장부에서 주로 발생하는 균열 및 파손 등에 대한 손상이 없는 양호한 상태인 것으로 점검되었다.

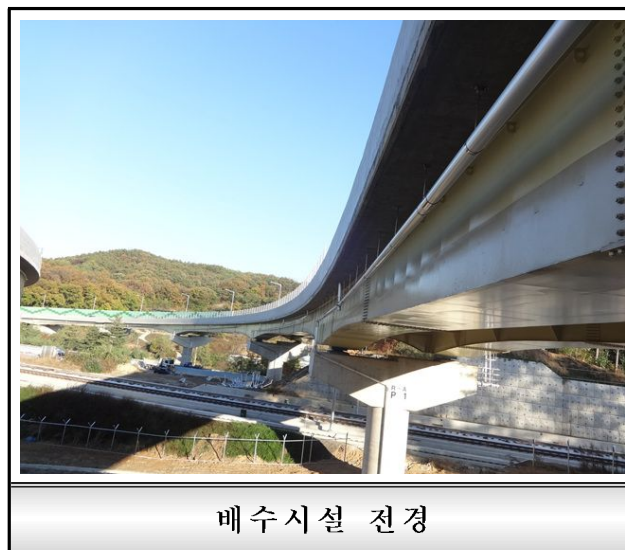
배수시설 전경

원주JCT Ramp-A교의 배수시설은 육교형으로 설치되었다. 배수시설에서 확인되기 쉬운 배수관의 연결 불량, 지지대 파손, 유도배수관 길이부족에 대한 손상은 외관조사 결과 없는 것으로 나타났고, 배수시설 전반적으로 양호한 상태로 확인되었다.

다만 공용시 차량통행등 환경적 요인에 의한 배수구 이물질 퇴적이 발생할 우려가 있으므로 주기적인 관찰 및 이물질 퇴적시 청소 등의 조치가 요구된다.

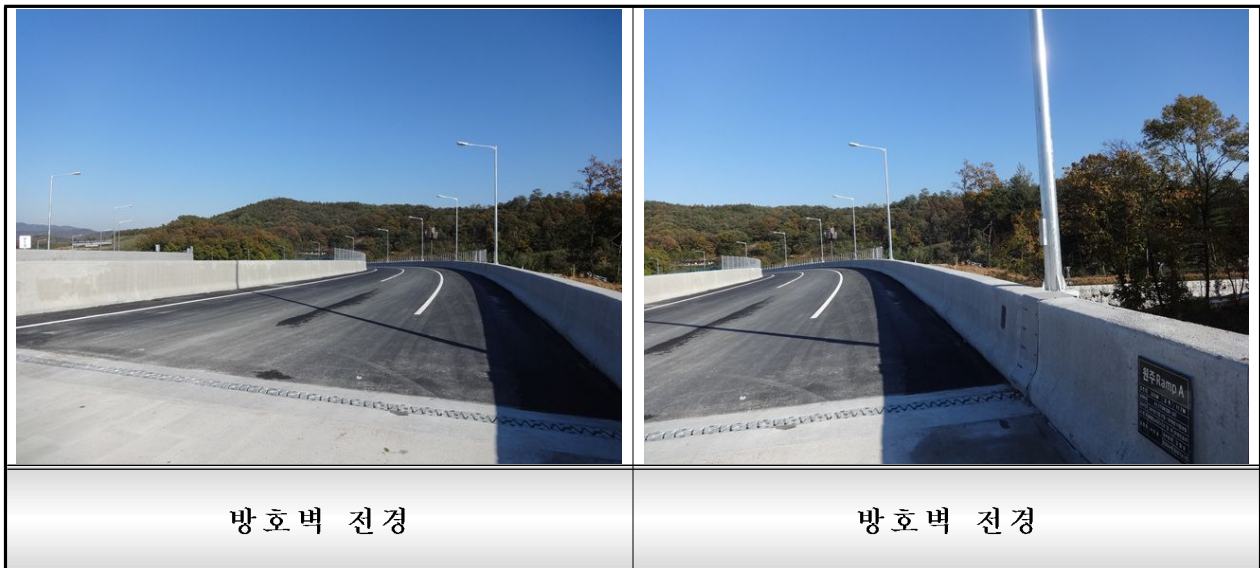
원주JCT Ramp-A교의 방호벽은 콘크리트 방호벽으로서 시공 및 콘크리트 표면 상태는 대체로 양호하였으며, 콘크리트 균열, 백태, 파손 등의 손상이 없는 것으로 조사되었다.

방호벽 구간은 재료적 특성에 의한 균열 및 백태 등의 손상이 나타날 수 있으므로, 지속적인 유지관리가 요구된다.

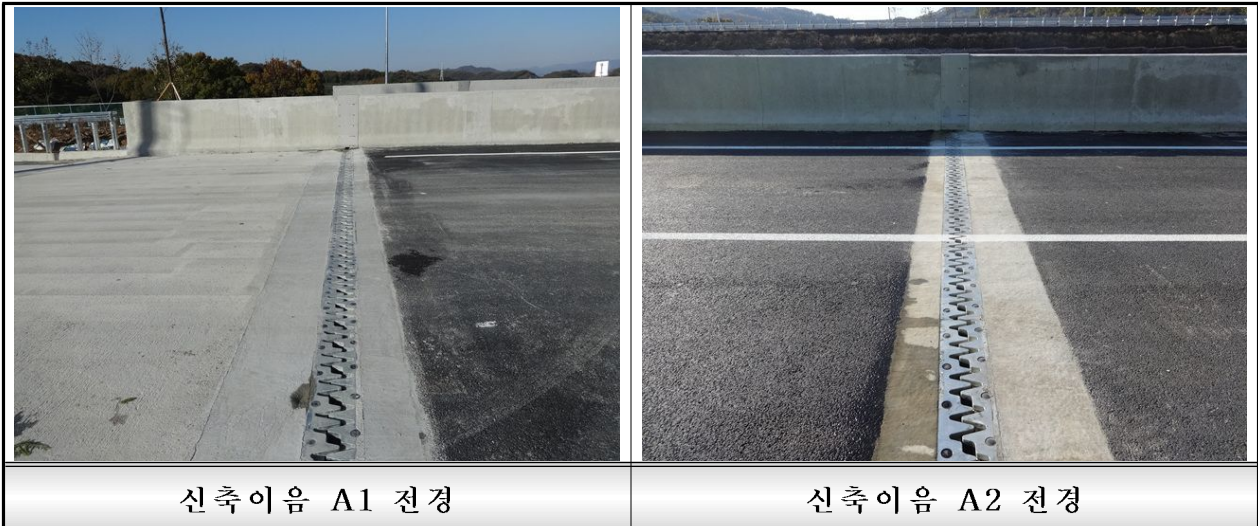
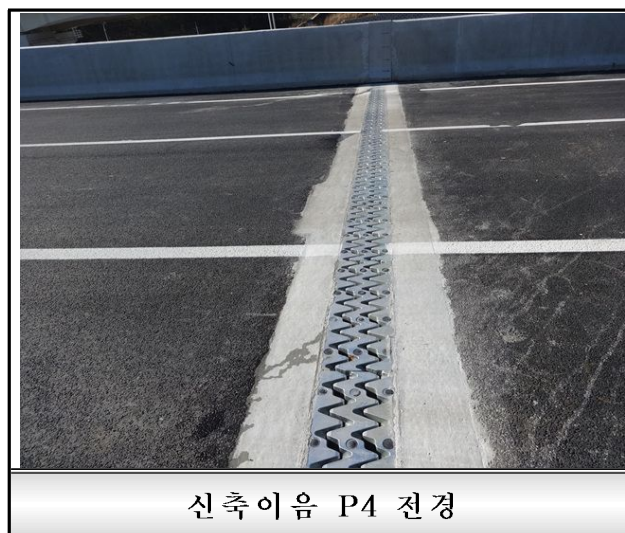
원주JCT Ramp-A교의 신축이음 장치는 Compoflex Modular Joint로 Finger Joint와 Rail Joint의 복합형 조인트이다. 신축이음의 본체 부식, 파손, 접속슬래브와의 단차 등이 발생되지 않은 양호한 상태로 조사되었으며, 지속적인 점검을 통한 손상의 발생 확인 등의 유지관리가 요구된다.

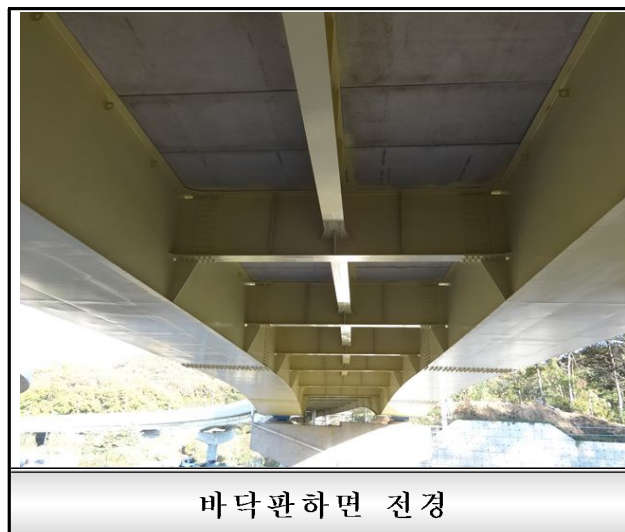
굴절차(교량점검차)를 이용한 근접 외관조사 결과, 설계도서와 동일한 시공 상태로 확인되었으며, 콘크리트 구조물에서 발생되기 쉬운 균열, 파손, 굽힘 또한 발생하지 않은 양호한 상태로 확인되었다.

따라서 차후 손상의 발생 여부에 대한 지속적인 주의관찰이 요구된다.

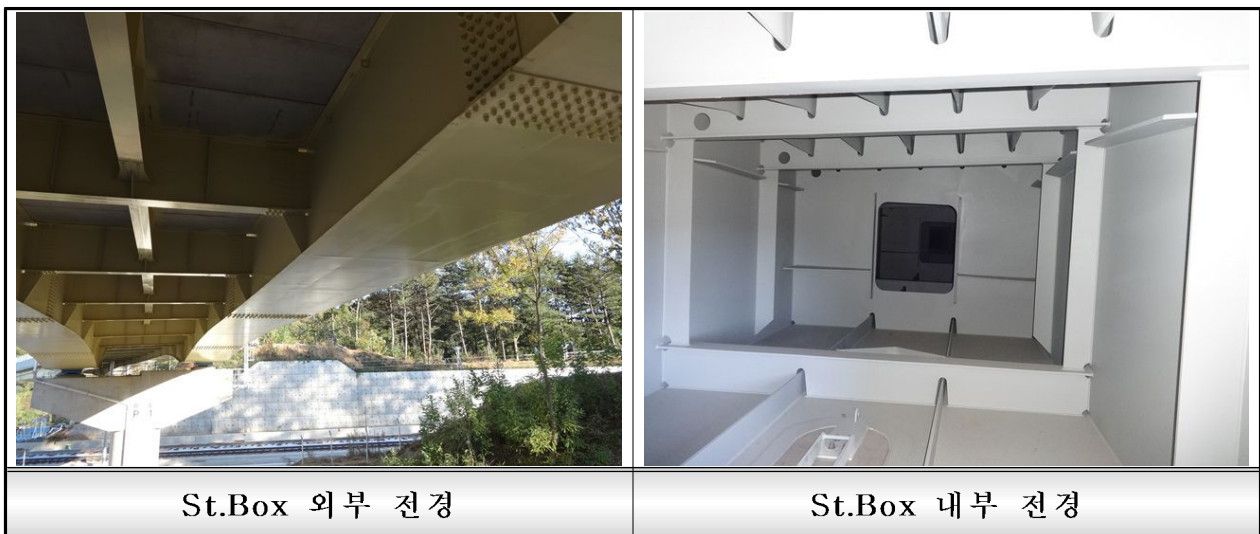
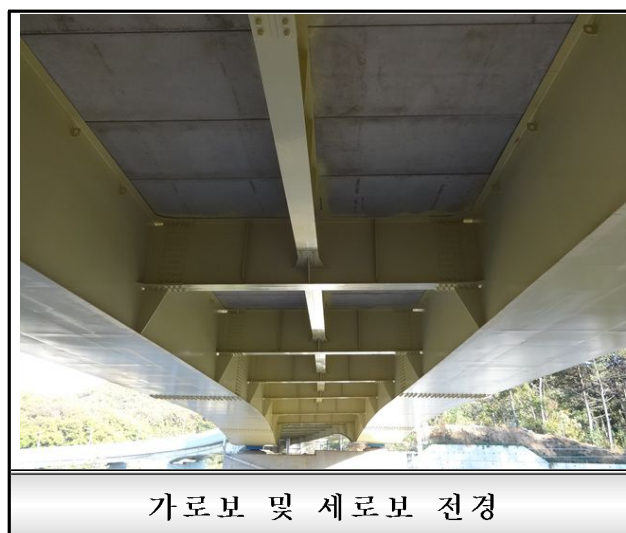
원주JCT Ramp-A교의 상부구조는 ST. Box로 강재 가로보 및 세로보가 시공되었다. 외관조사는 굴절차(교량점검차)를 이용한 근접외관조사를 진행하였으며, 외관조사 결과 거더 외부에 국부적인 도장손상이 발생하였고, 손상부는 지속적인 관찰 후 진전시 재도장 등의 조치가 요구된다. 거더내부, 가로보 및 세로보 또한 양호한 상태로 조사되었다.

강 거더 및 가로보, 세로보는 차후 공용년수 증가에 따라 도장 부식, 박리 등의 손상이 발생할 우려가 있으므로 손상의 발생여부에 대한 지속적인 관찰이 요구된다.

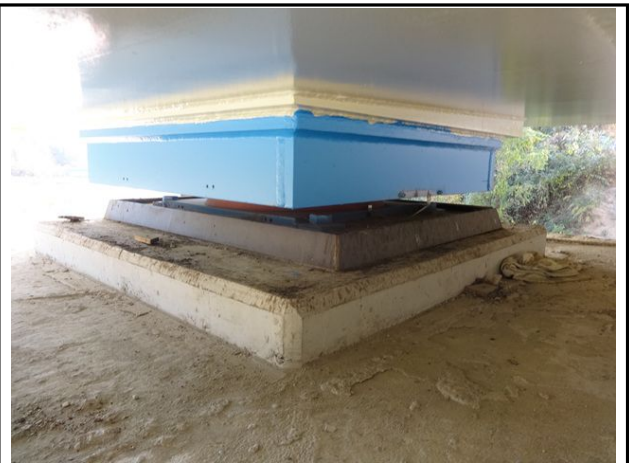
원주JCT Ramp-A교는 EQS+OMEQS를 적용한 구조이며, 교대의 교량받침은 일방향, 교각 부의 교량받침은 고정분리로 각각 시공되어 있다. 받침장치 본체의 외관상태는 전체적으로 양호한 상태이며, 일부 구간에서 거푸집 미제거 등의 손상이 발생 하였으며, 손상부는 거푸집 제거 등의 정비가 요구된다.

교량받침 P2-SH2 거푸집 미제거

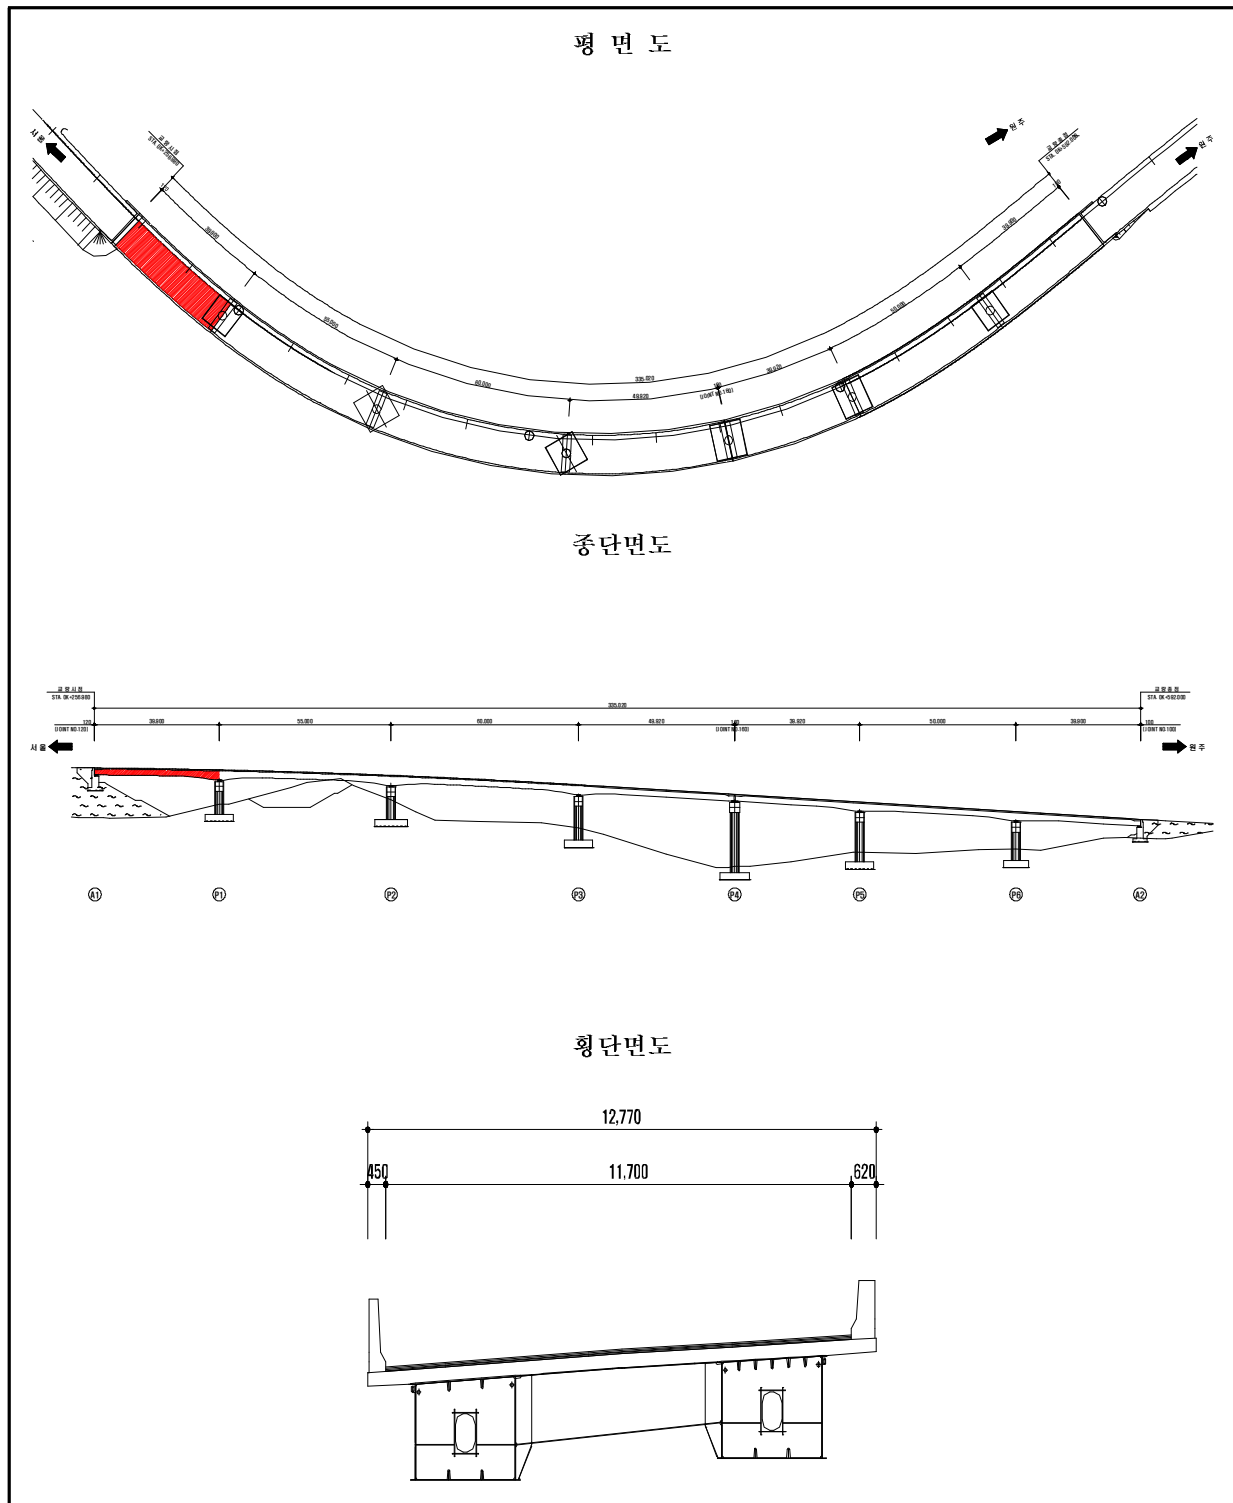
【그림 4.1-2】 재하시험 대상 경간

재하시험의 위치는 구조물의 심각한 손상부위가 발생된 경간 및 접근성 등을 종합적으로 고려하여 선정하여야 한다. 대상 교량은 구조물의 외관상태가 양호하여 구조물의 내하력 저하요인이 작용할 만한 손상은 발견되지 않아 단면에 최대의 모멘트가 발생하는 지점을 재하경간으로 고려하였으며 1경간을 재하시험 경간으로 선정하였다.

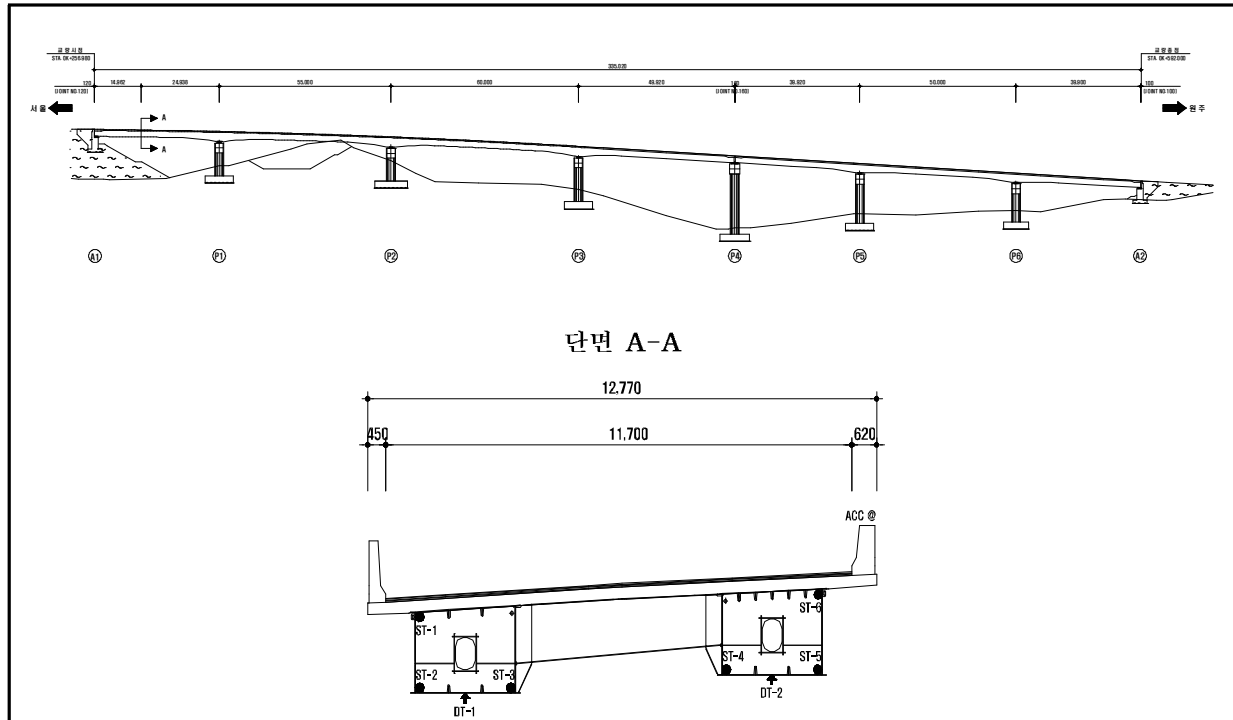
【그림 4.1-4】 게이지 부착 위치도

원주JCT-A의 1경간은 최대변형률 및 처짐이 발생하는 위치에 게이지를 부착하였으며, 3/8지점인 시점에서 15.00m 지점에 게이지를 부착하였다.

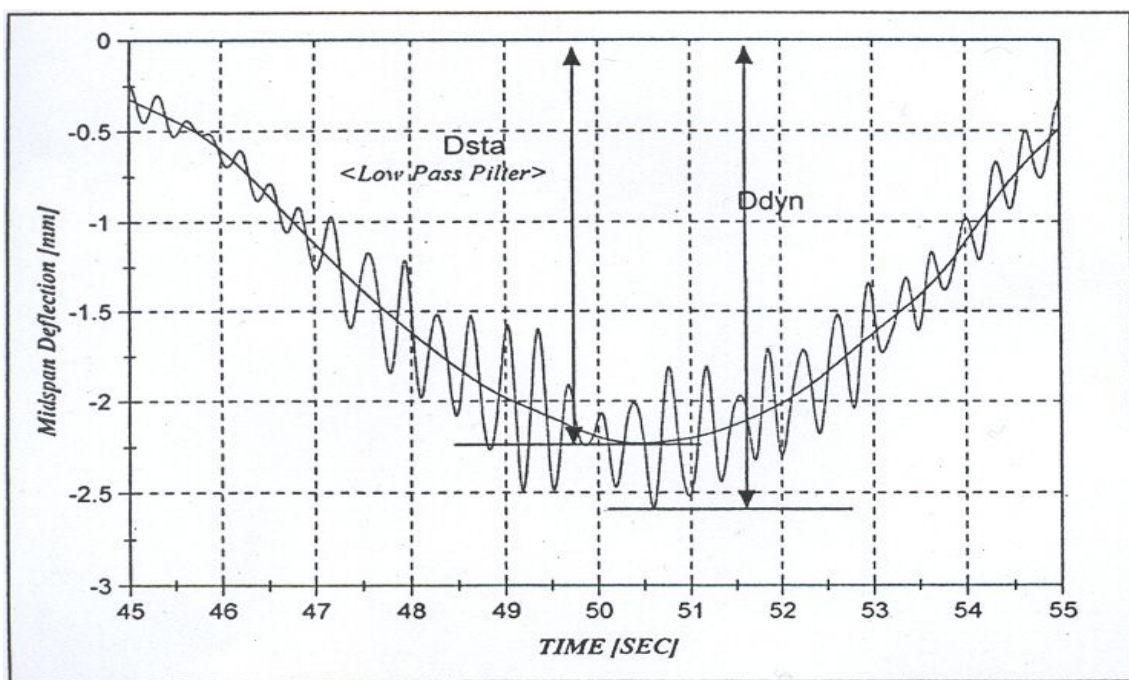
【그림 4.1-10】 처짐이력곡선

그러므로 이러한 문제점들을 해결하고자 동적주행 시험의 각 속도별의 동적응답 곡선을 Low Pass Filter에 의해서 필터링한 최대정적응답<Dsta(max)> 곡선을 기준으로 하여 계측 최대동적응답치<Ddyn(max)>와 비교하여 실측충격계수를 산정하여 대상 교량 안정성 평가에 적용하는데 목적이 있다.

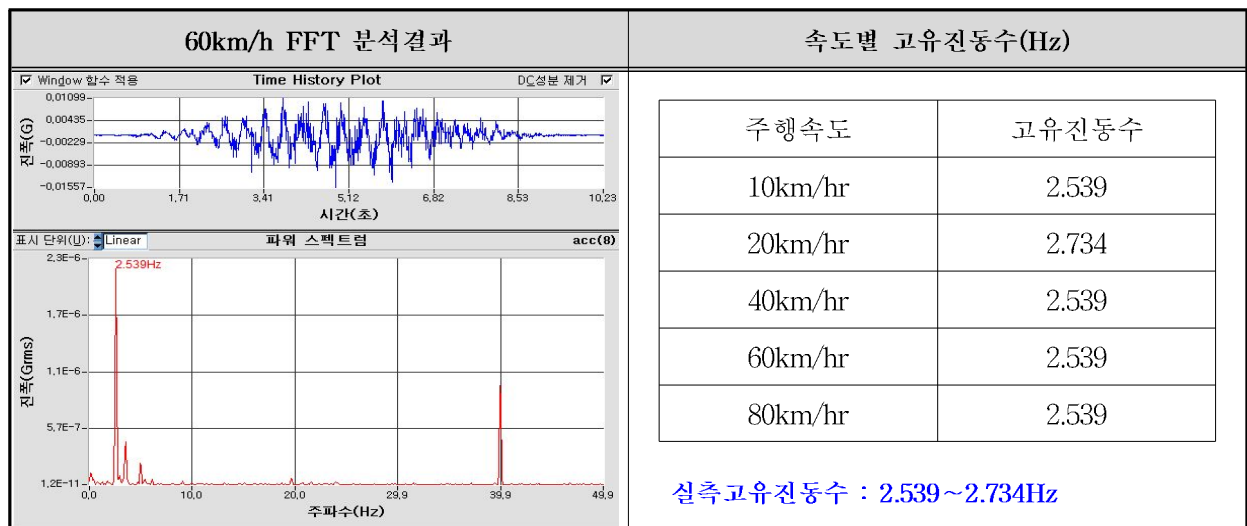
【그림 4.1-13】 가속도 이력곡선 FFT 분석결과

교량의 고유진동수는 강성의 변화시 그에 따라 진동수가 변하므로 교량의 강성변화여부 검토를 위하여 측정경간 정모멘트부에 가속도계를 설치하고 동적특성을 계측하였으며, 그 결과는 다음과 같다.

동적주행시험에 의한 고유진동수의 분석결과 2.539~2.734Hz의 범위로 분석되었으며 이론치인 2.147Hz보다 다소 크게 측정되었으며 이는 대상구조물이 공용하중에 요구되는 강성을 확보(이상)하고 있는 것으로 확인되었다.

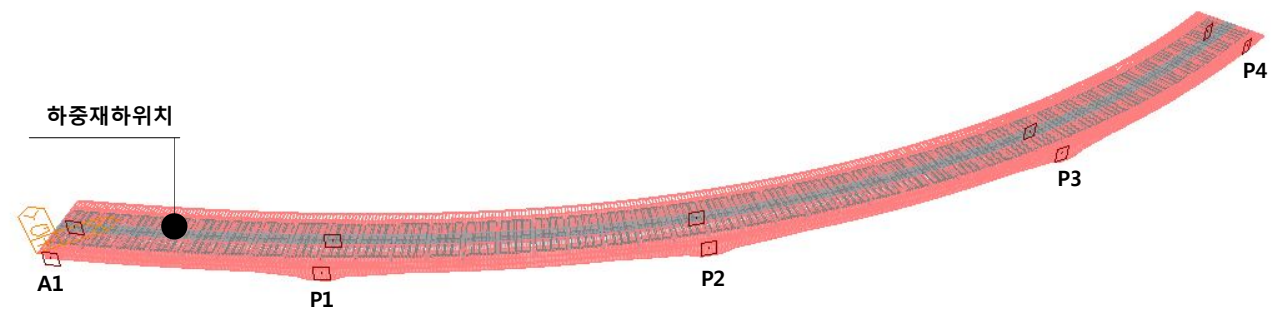
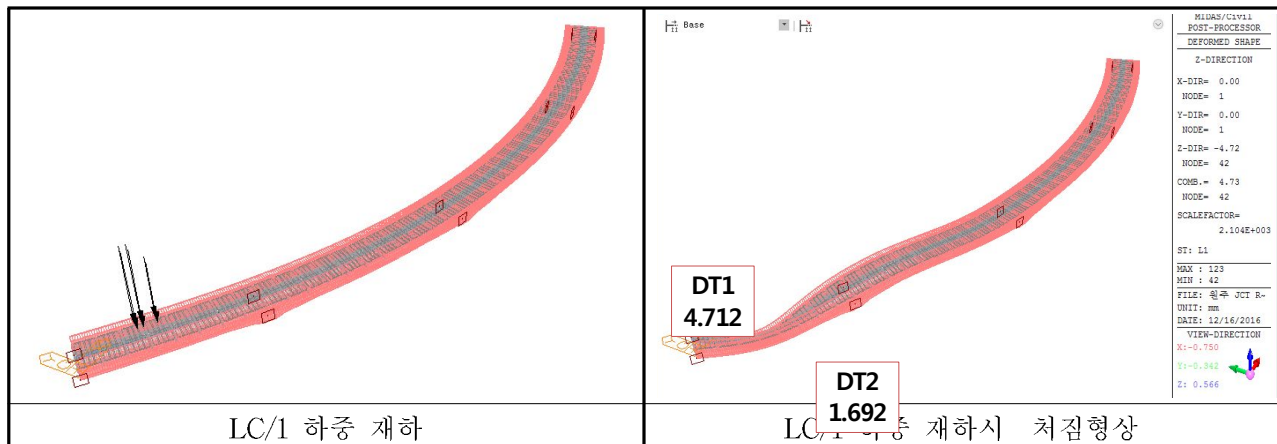
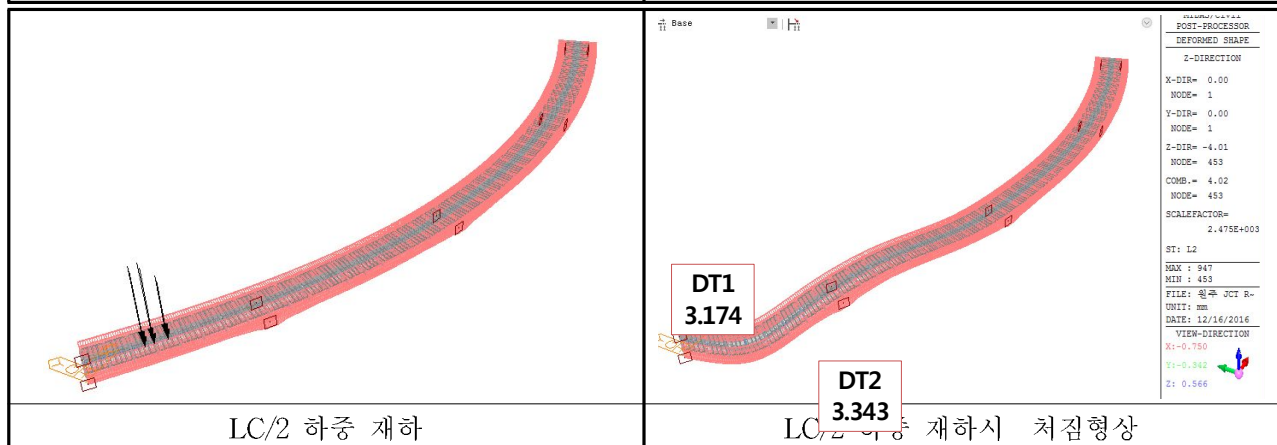
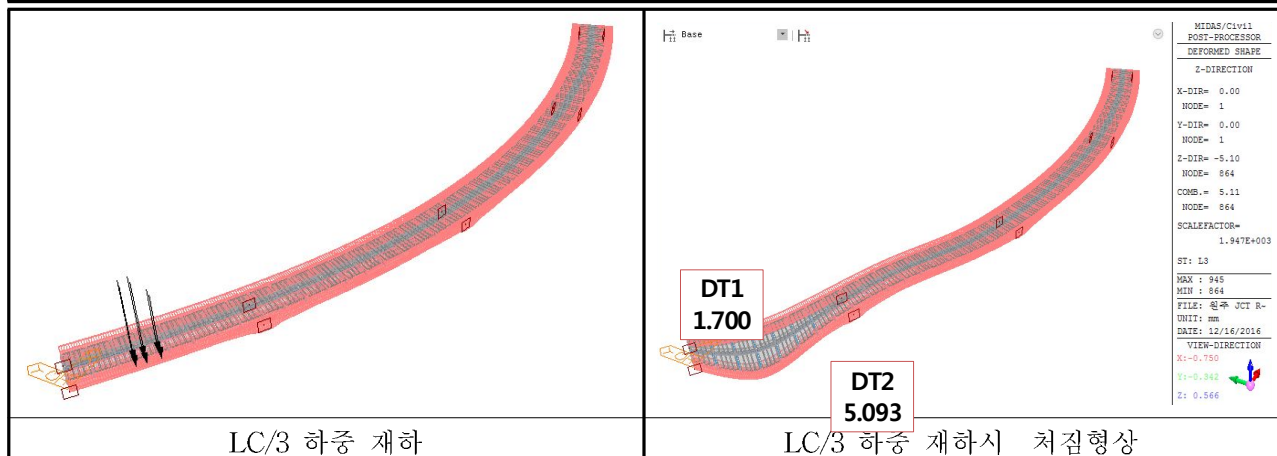
재하시험 결과에 의한 실측치와 비교하기 위한 이론치를 계산하여 응답비 계산의 기초 자료를 제공하였다. 이론치를 구하기 위한 구조해석은 대상 구조물을 3차원 Frame 격자 모델링하였으며, 재하시험시와 동일한 하중상태를 재하하여 구조해석 범용 프로그램인 MIDAS/CIVIL로 해석하였다.
