## 건축물 평가결과

| 건물명 | 총인처리시설 | | |
| 소재지 | 남한산성 공공하수처리시설 | | |
| 평가종류 | 정밀점검 | 평가기관 | 서경구조안전진단(주) |

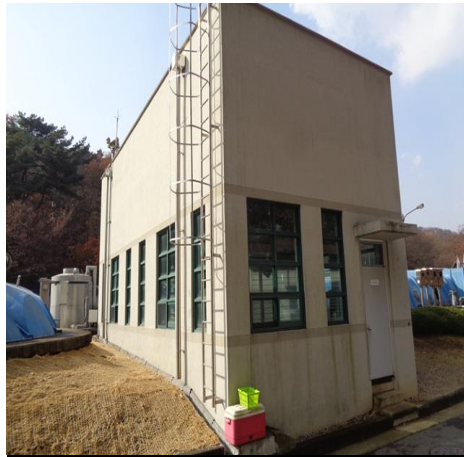
| 층 | 안전성 / 상태 | | | | | | | | | 기울기<br>및 침하 |
|---|---|---|---|---|---|---|---|---|---|---|
| 최종결과 | 상태평가: 3.00(B등급)<br>종합평가: 2.40(B등급) | | | | | | | | | |

| 콘크리트균열 | | | | | | | | |
|---|---|---|---|---|---|---|---|---|
| | 0.2mm미만의 균열발견 | | 11 | | | | | |
| 면적율 | 면적율 20% 미만 | | 11 | | | | | |

| 박리 | | | | | | | | |
|---|---|---|---|---|---|---|---|---|
| | 0.5mm미만의 박리발생 | | | | | 2 | | |
| 면적율 | 면적율 10% 미만 | | | | | 2 | | |

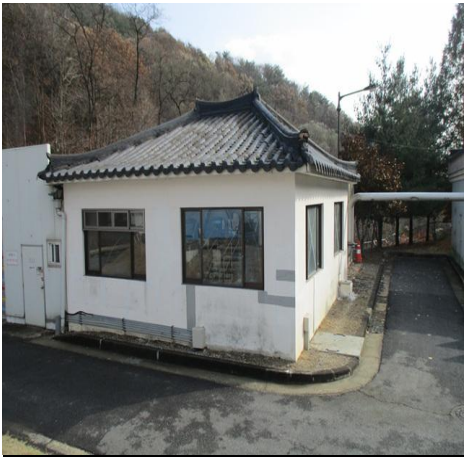
| 건물명 | 저류조 및 방류조 | | | |

| 층 | 안전성 / 상태 | | | | | | | | | 기울기<br>및 침하 |
|---|---|---|---|---|---|---|---|---|---|---|
| 최종결과 | 상태평가: 3.00(B등급)<br>종합평가: 2.40(B등급) | | | | | | | | | |

| 콘크리트균열 | | | | | | | | |
|---|---|---|---|---|---|---|---|---|
| | 0.2mm미만의 균열발견 | | 10 | | | | | |
| 면적율 | 면적율 20% 미만 | | 10 | | | | | |

| 누수 · 백태 | | | | | | | | |
|---|---|---|---|---|---|---|---|---|
| | 경미한 누수/백태발생면적 5%미만 | | | | | 1 | | |

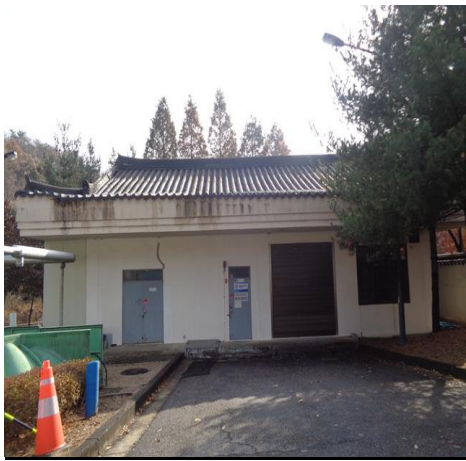
| 건물명 | 전기실동 | | |

| 층 | 안전성 / 상태 | | | | | | | | | 기울기<br>및 침하 |
|---|---|---|---|---|---|---|---|---|---|---|
| 최종결과 | 상태평가: 4.80(C등급)<br>종합평가: 3.66(B등급) | | | | | | | | | |

| 콘크리트균열 | | | | | | | | |
|---|---|---|---|---|---|---|---|---|
| | 0.2mm미만의 균열발견 | | | | | 1 | | |
| | 0.3mm미만의 균열발견 | | 7 | | | | | |
| 면적율 | 면적율 20% 미만 | | 7 | | | 1 | | |

| 누수 · 백태 | | | | | | | | |
|---|---|---|---|---|---|---|---|---|
| | 경미한 누수/백태발생면적 5%미만 | | 2 | | | | | |

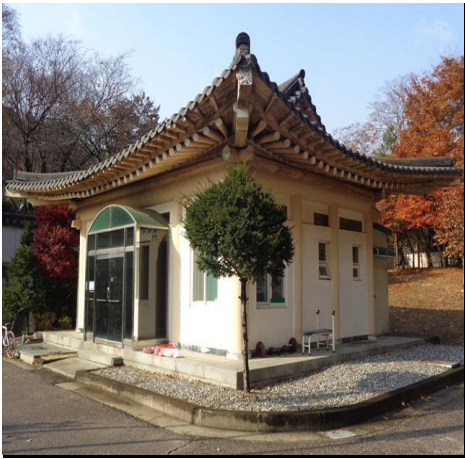
| 건물명 | 관리동 | | |

| 층 | 안전성 / 상태 | | | | | | | | | 기울기<br>및 침하 |
|---|---|---|---|---|---|---|---|---|---|---|
| 최종결과 | 상태평가: 3.00(B등급)<br>종합평가: 2.40(B등급) | | | | | | | | | |

| 콘크리트균열 | | | | | | | | |
|---|---|---|---|---|---|---|---|---|
| | 0.2mm미만의 균열발견 | | 27 | | | | | |
| 면적율 | 면적율 20% 미만 | | 27 | | | | | |

| 누수 · 백태 | | | | | | | | |
|---|---|---|---|---|---|---|---|---|
| | 경미한 누수/백태발생면적 5%미만 | | 1 | | | | | |
