## 제3장 현장조사 및 시험

## 3.2.1 시설물별 외관조사 결과

본 점검 대상시설물인 삼리공공하수처리 시설물은 2014년 준공되어, 공용기간이 3년이 경과된 수리 시설물로서 근교 일부지역에서 발생하는 생활하수 및 각종 오염물질을 정화하는 콘크리트 시설물이다.

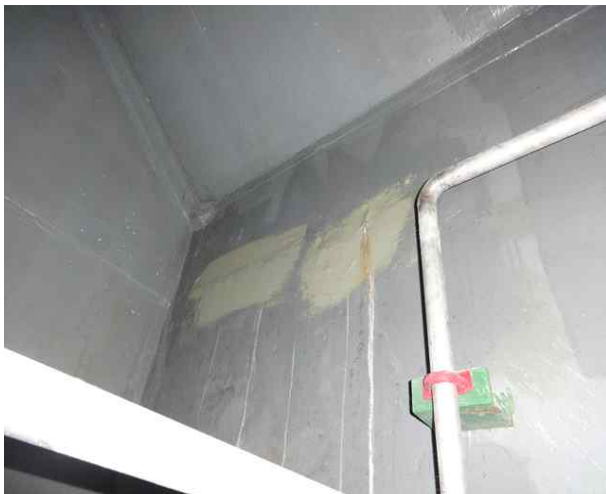
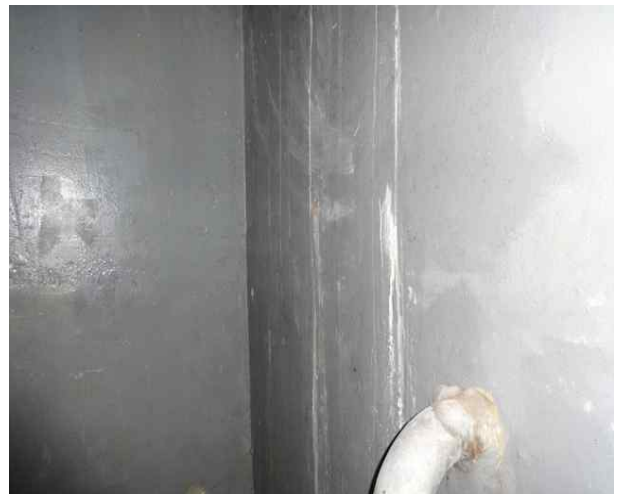
외부 벽체  
백태 (A=2.0m×3.0m)

| 구 분 | | 단위 | 기존(2014년) 초기점검 | 금회(2017년) 정밀점검 | 비 고 |
|---|---|---|---|---|---|
| <p>■ 검토의견</p> <p>■ 외관조사결과, 슬러지 저류조 벽체부에 백태가 조사됨</p> <p>■ 현재 일부구간 하자보수가 실시된 상태이나, 누수흔적부는 유지관리 차원의 조치가 필요함</p> | | | | | |

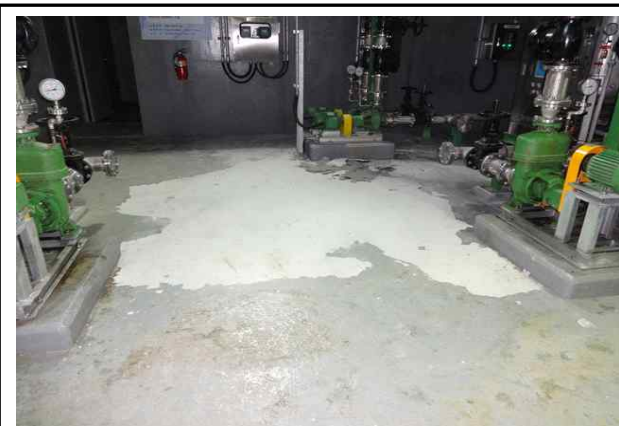
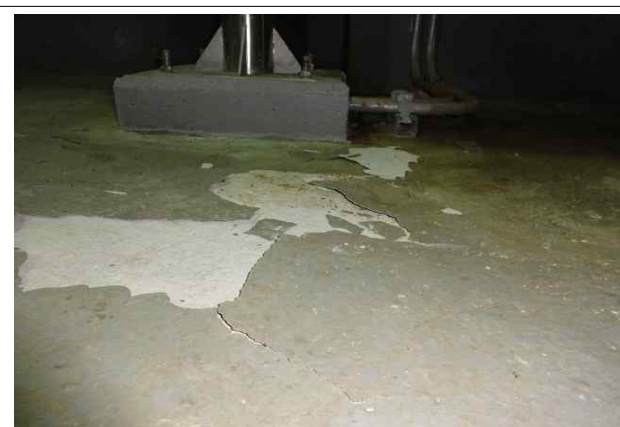
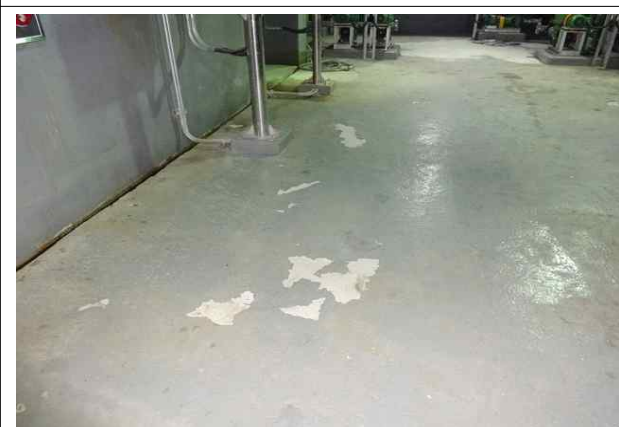
| 처리시설 전경 | 바닥부<br>도장 들뜸 및 탈락 (A=20.0m×5.0m) |
| 바닥부<br>도장 들뜸 및 탈락 (A=20.0m×5.0m) | 바닥부<br>도장 들뜸 및 탈락 (A=20.0m×5.0m) |

| 구 분 | | 단위 | 기존(2014년) 초기점검 | 금회(2017년) 정밀점검 | 비 고 |
|---|---|---|---|---|---|
| <p>■ 검토의견</p> <p>■ 외관조사결과, 바닥부 전구간 도장들뜸 및 탈락, 여과설비 바닥 오염 등이 조사됨</p> <p>■ 기 발생한 손상부 비구조적인 손상으로 유지관리 차원의 조치가 필요함</p> | | | | | |

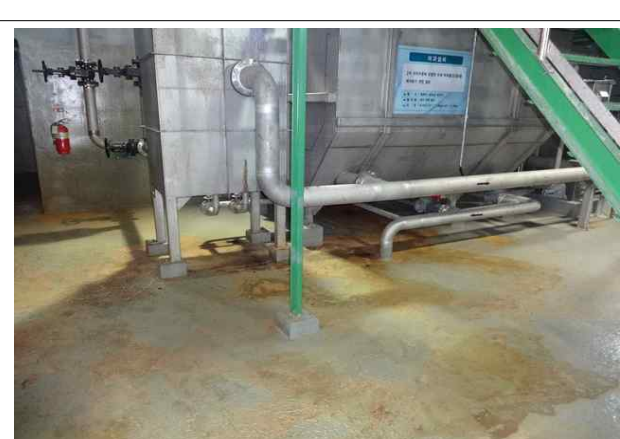
| 바닥부<br>오염 (A=20.0m×5.0m) | 여과설비 전경 |

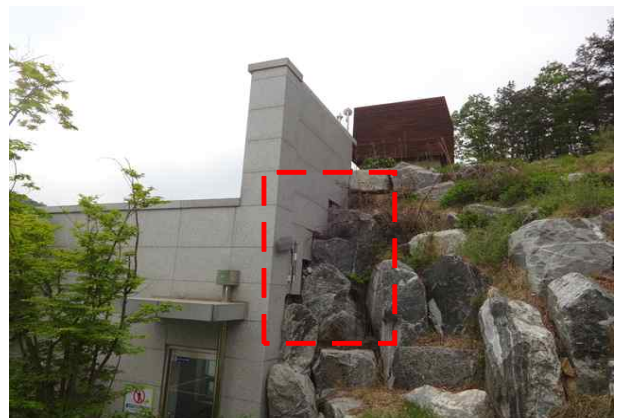
외부 벽체 마감불량 (A=0.5m×1.0m)

| 구 분 | | 단위 | 기존(2014년) 초기점검 | 금회(2017년) 정밀점검 | 비 고 |
|---|---|---|---|---|---|
| <p>■ 검토의견</p> <p>■ 외관조사결과, 주요 손상으로 벽체 균열, 마감 실링재 탈락, 천장부 텍스 손상, 벽체부 마감재 손상 등이 조사됨</p> <p>■ 기 발생된 손상들은 건조수축, 시공미흡 및 우수침투로 인한 비구조적인 손상으로 유지관리 차원의 보수가 필요함</p> <p>■ 특히, 천장부 텍스 손상은 환기구 우수침투 방지와 연계한 조치가 필요함</p> | | | | | |

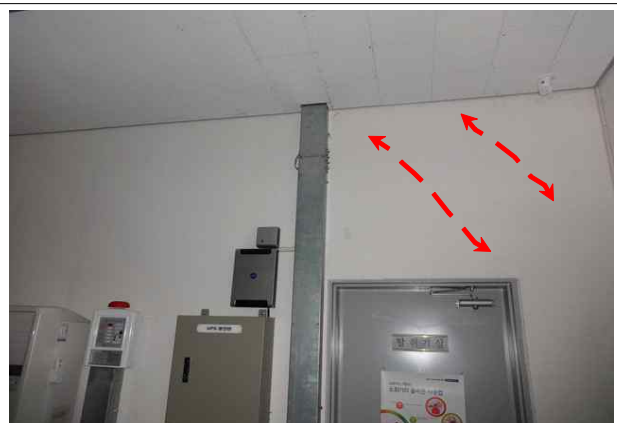
내부 전기실 벽체 사방향균열  
(CW=0.2mm, L=1.0m, 4EA)

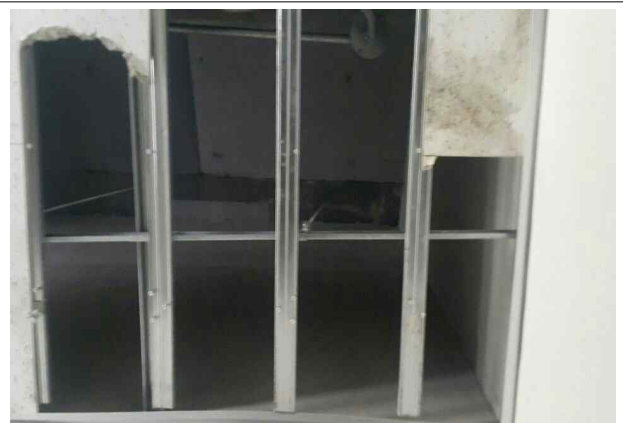
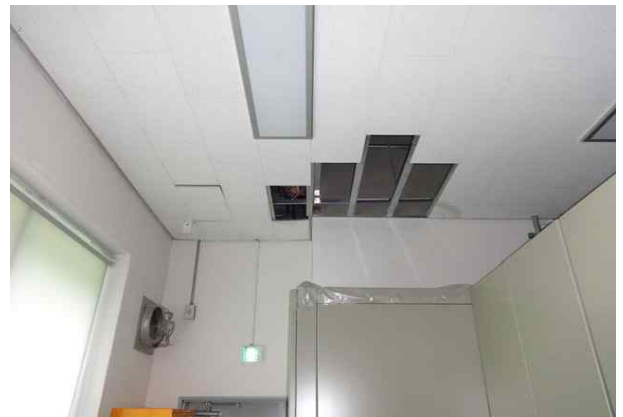
"B" 내부 전기실 텍스 손상 (10EA)

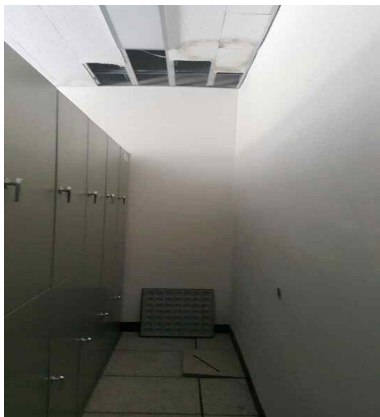
"A" 내부 전기실 텍스 손상 (8EA)

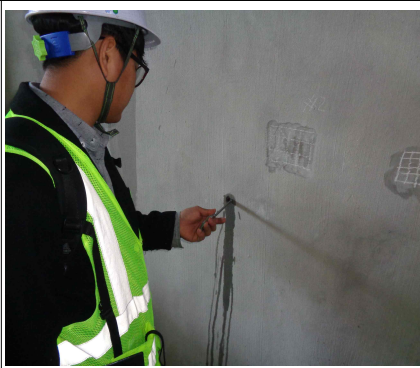
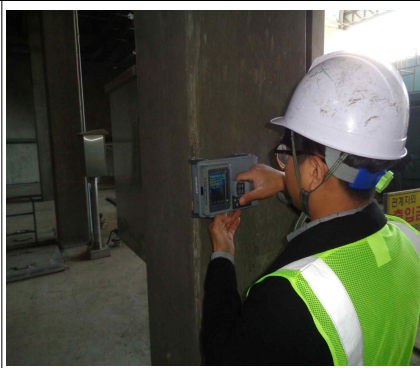
[ 내구성 시험 조사 사진 ]

| 콘크리트 강도 | 탄산화 깊이 | 철근 탐사 |
