## 2 | 시 설 물 편

제1장 옥천2교

# **제 1 장 옥 천 2 교**

# 제 1 장 옥천2교

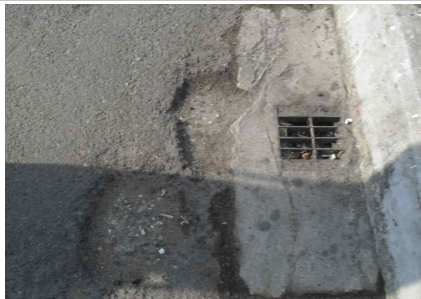
| 점 검 부 위 | 점검결과 및 대책 | 관련사진 | 상태등급 |
|---|---|---|---|
| ▷ 교면 포장 | <ul style="list-style-type: none"> <li>· 측구부들뜸 21.5m<sup>2</sup></li> <li>· 포장균열 21.5m<sup>2</sup></li> <li>· 패임 0.35m<sup>2</sup></li> </ul> | | b |
| | · 콘크리트 치환 및 전면재포장 | S1 포장면 패임 | |

| 구분 | 결함내용 | 결함원인 | 대책 |
|---|---|---|---|
| 교면 포장 | · 측구부들뜸<br>· 포장균열<br>· 패임 | · 다짐 불량<br>· 교량접합부 신축<br>· 공용중 파손 | 콘크리트 치환 후 전면 재포장 |

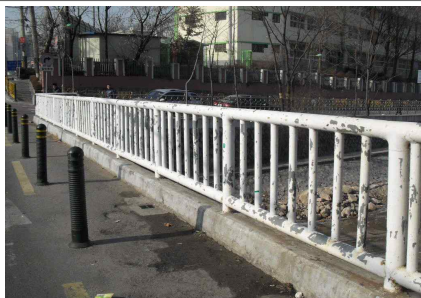
| 점 검 부 위 | 점검결과 및 대책 | 관련사진 | 상태등급 |
|---|---|---|---|
| ▷ 난간 및 연석 | <ul style="list-style-type: none"> <li>· 도장탈락 및 노후화 43.0m<sup>2</sup></li> <li>· 균열/백태(0.3mm이상) 26.5m<sup>2</sup></li> <li>· 균열(0.3mm미만) 1.88m<sup>2</sup></li> <li>· 콘크리트파손 0.69m<sup>2</sup></li> <li>· 연석전체들뜸 21.5m<sup>2</sup></li> </ul> | | c |
| | · 난간 교체 및 연석 재타설 | 난간 도장탈락 및 연석박리 | |

| 구분 | 결함내용 | 결함원인 | 대책 |
|---|---|---|---|
| 난간 및 연석 | · 도장탈락 및 노후화<br>· 균열/백태(0.3mm이상)<br>· 균열(0.3mm미만)<br>· 콘크리트파손<br>· 연석 전체들뜸 | · 공용중 손상<br>· 건조수축 및 외부습기침투<br>· 온도 및 건조수축<br>· 외부충격<br>· 공용중 손상 | 난간교체 및 연석 재타설 |

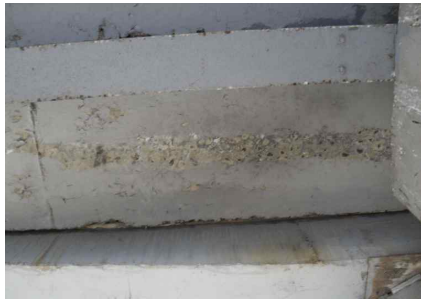
| 점 검 부 위 | 점검결과 및 대책 | 관련사진 | 상태등급 |
|---|---|---|---|
| ▷ 바닥판 하면 | · 재료분리 2.25m <sup>2</sup><br>· 균열(0.3mm이상) 7.0m<br>· 콘크리트박락 0.05m <sup>2</sup><br>· 균열(0.3mm미만) 0.18m <sup>2</sup><br>· 표면보수재들뜸 11.0m <sup>2</sup><br>· 전체 표면노후화 140.0m <sup>2</sup> | | c |
| | · 단면복구공법 및 표면처리공법 | S2 바닥판하면 재료분리 | |

| 구분 | 결함내용 | 결함원인 | 대책 |
|---|---|---|---|
| 바닥판하면 | · 재료분리<br>· 균열(0.3mm이상)<br>· 콘크리트박락<br>· 균열(0.3mm미만)<br>· 표면보수재들뜸<br>· 전체 표면노후화 | · 시공불량 및 다짐불량<br>· 온도 및 건조수축<br>· 공용중 손상<br>· 온도 및 건조수축<br>· 공용중 손상<br>· 장기 공용에 의한 손상 | 주입보수공법, 단면복구공법,<br>표면처리공법 등 |

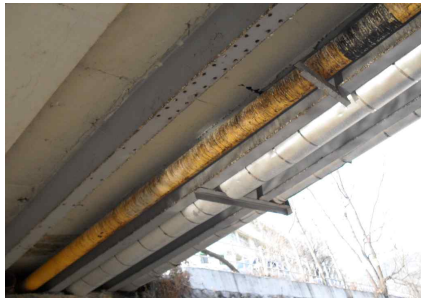
| 점 검 부 위 | 점검결과 및 대책 | 관련사진 | 상태등급 |
|---|---|---|---|
| ▷ 주형 및 가로보 | · 미세녹 발생 64.5m <sup>2</sup> | | b |
| | · 재도장 | 주형 미세녹 발생 | |

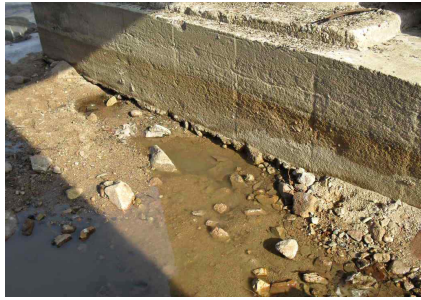
| 점 검 부 위 | 점검결과 및 대책 | 관련사진 | 상태등급 |
|---|---|---|---|
| ▷ 교대 및 교각 | · 재료분리 5.0m <sup>2</sup><br>· 표면오염 및 노후화 128.0m <sup>2</sup><br>· 세굴 1.1m <sup>2</sup> | | b |
| | · 단면복구공법 및 표면처리공법<br>기초보호공법 | P1 기초 세굴 | |

| 구분 | 결함내용 | 결함원인 | 대책 |
|---|---|---|---|
| 교대 및 교각 | · 재료분리<br>· 표면오염 및 노후화<br>· 세굴 | · 시공불량 및 다짐불량<br>· 장기 공용에 의한 손상<br>· 유수에 의한 손상 | 단면복구공법, 표면처리공법,<br>기초보호공 등 |

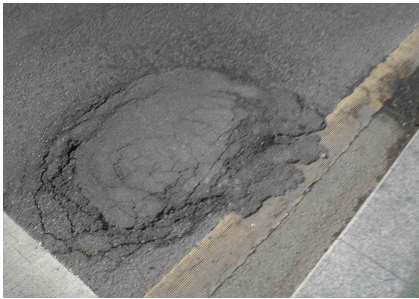
| 점 검 부 위 | 점검결과 및 대책 | 관련사진 | 상태등급 |
|---|---|---|---|
| ▷ 교면 포장 | <ul style="list-style-type: none"> <li>· 패임 2.0m<sup>2</sup></li> <li>· 포장균열 9.0m</li> </ul> | | b |
| | · 관찰후 실런트 충전 및 오버레이 | 포장 패임 | |

| 구분 | 결함내용 | 결함원인 | 대책 |
|---|---|---|---|
| 교면 포장 | · 패임<br>· 포장균열 | · 공용중 손상<br>· 장기공용 및 중차량의 통행 | 지속적 관찰 후<br>오버레이공법, 실런트 충전 |

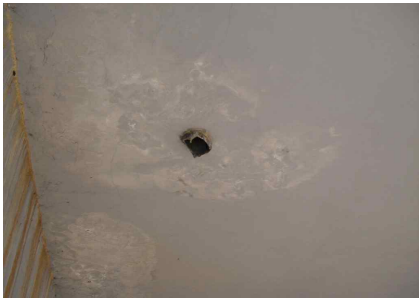
| 점 검 부 위 | 점검결과 및 대책 | 관련사진 | 상태등급 |
|---|---|---|---|
| ▷ 배수 시설 | <ul style="list-style-type: none"> <li>· 배수관 파손 1 EA</li> <li>· 배수관 길이부족 1 EA</li> </ul> | | b |
| | · 관찰후 배수구 길이연장 및 재설치 | 배수관 파손 | |

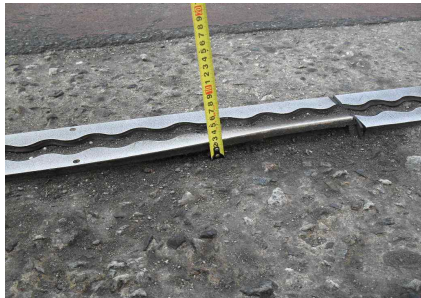
| 점 검 부 위 | 점검결과 및 대책 | 관련사진 | 상태등급 |
|---|---|---|---|
| ▷ 신축이음장치 | · 전체 노후화 및 후타재 박리 50.0m | | c |
| | · 후타재보수공 및 신축이음교체 | S3 신축이음 노후화 및 후타재 박리 | |

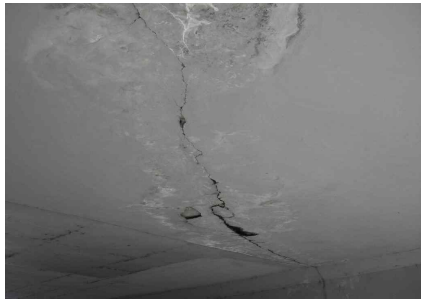
| 점 검 부 위 | 점검결과 및 대책 | 관련사진 | 상태등급 |
|---|---|---|---|
| ▷ 바닥판 하면 | · 누수 0.01m <sup>2</sup><br>· 균열/백태(0.3mm이상) 12.5m <sup>2</sup><br>· 균열/백태(0.3mm미만) 2.75m <sup>2</sup><br>· 콘크리트박리 0.58m <sup>2</sup><br>· 재료분리 0.09m <sup>2</sup><br>· 망상균열 2.0m <sup>2</sup><br>· 균열/백태/들뜸 18.25m <sup>2</sup> | | c |
| | · 관찰후<br>표면처리공법, 단면복구공법 등 | 바닥판 하면 보수재 박리 | |

| 구분 | 결함내용 | 결함원인 | 대책 |
|---|---|---|---|
| 바닥판하면 | · 누수<br>· 균열/백태(0.3mm이상)<br>· 균열/백태(0.3mm미만)<br>· 콘크리트박리<br>· 재료분리<br>· 망상균열<br>· 균열/백태/들뜸 | · 상부 노면수 유입<br>· 온도 및 건조수축<br>· 온도 및 건조수축<br>· 공용중 손상<br>· 시공불량 및 다짐불량<br>· 온도 및 건조수축<br>· 온도 및 건조수축 | 지속적 관찰 후<br>표면처리공법, 주입보수공법,<br>단면복구공법 등 |

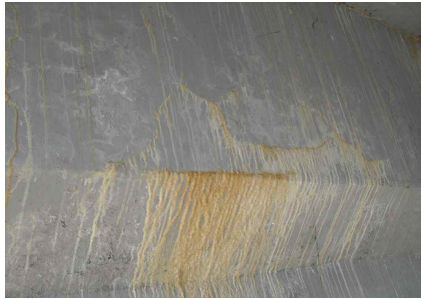
| 점 검 부 위 | 점검결과 및 대책 | 관련사진 | 상태등급 |
|---|---|---|---|
| ▷ 교대 및 교각 | · 열화 14.0m <sup>2</sup><br>· 재료분리 2.5m <sup>2</sup><br>· 콘크리트파손 0.5m <sup>2</sup><br>· 균열, 백태 98.75m <sup>2</sup><br>· 망상균열 3.25m <sup>2</sup><br>· 균열(0.3mm이상) 15.0m <sup>2</sup><br>· 균열(0.3mm미만) 4.0m <sup>2</sup> | | b |
| | · 관찰 후<br>표면처리공법, 단면복구공법 등 | A2 교대 균열/백태 | |

| 구분 | 결함내용 | 결함원인 | 대책 |
|---|---|---|---|
| 교대 및 교각 | · 열화<br>· 재료분리<br>· 콘크리트파손<br>· 균열, 백태<br>· 망상균열<br>· 균열(0.3mm이상)<br>· 균열(0.3mm미만) | · 장기공용에 의한 손상<br>· 시공불량 및 다짐불량<br>· 공용중 충격<br>· 건조수축 및 노면수 유입<br>· 온도 및 건조수축<br>· 온도 및 건조수축<br>· 온도 및 건조수축 | 지속적 관찰 후<br>표면처리공법, 주입보수공법,<br>단면복구공법 등 |

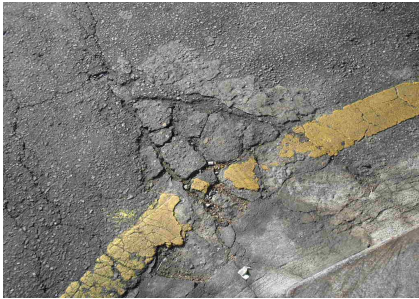
| 점 검 부 위 | 점검결과 및 대책 | 관련사진 | 상태등급 |
|---|---|---|---|
| ▷ 교면 포장 | · 포장불량 25.2m <sup>2</sup><br>· 들뜸 10.65m <sup>2</sup><br>· 패임 0.14m <sup>2</sup><br>· 망상균열 2.0m <sup>2</sup><br>· 포장균열 10.0m <sup>2</sup> | | c |
| | · 콘크리트 치환 및 전면재포장 | S6~S8 포장불량 | |

| 구분 | 결함내용 | 결함원인 | 대책 |
|---|---|---|---|
| 교면 포장 | · 포장불량<br>· 들뜸<br>· 패임<br>· 망상균열<br>· 포장균열 | · 장기공용 및 중차량의 통행<br>· 장기공용 및 중차량의 통행<br>· 공용중 파손<br>· 장기공용 및 중차량의 통행<br>· 장기공용 및 중차량의 통행 | 콘크리트 타설 및 전면재포장 |

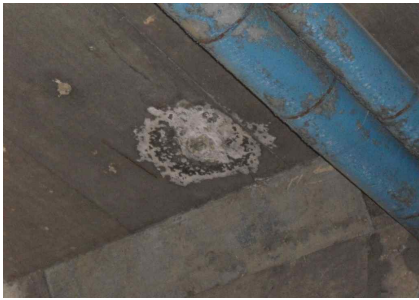
| 점 검 부 위 | 점검결과 및 대책 | 관련사진 | 상태등급 |
|---|---|---|---|
| ▷ 배수 시설 | · 배수관 길이부족 1EA | | a |
| | · 배수관 정비 | 배수관 길이부족 | |

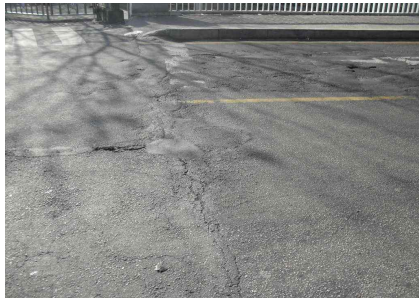
| 점 검 부 위 | 점검결과 및 대책 | 관련사진 | 상태등급 |
|---|---|---|---|
| ▷ 신축이음장치 | · 교량 접합부 신축균열 | | x |
| | · 접합부 탄성 조인트 설치 | S8 접합부 신축균열 | |

| 구분 | 결함내용 | 결함원인 | 대책 |
|---|---|---|---|
| 신축이음장치 | · 교량 접합부 신축균열 | · 공용중 손상 | 접합부 탄성조인트 설치 |

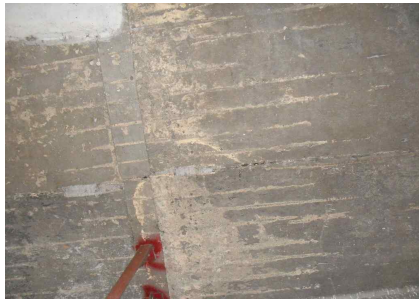
| 점 검 부 위 | 점검결과 및 대책 | 관련사진 | 상태등급 |
|---|---|---|---|
| ▷ 바닥판 하면 | · 표면열화 35.0m <sup>2</sup><br>· 균열/백태 11.25m <sup>2</sup><br>· 표면노후화 342.0m <sup>2</sup><br>· 철근노출 0.15m <sup>2</sup><br>· 균열(0.3mm이상) 7.0m <sup>2</sup><br>· 표면박리 0.7m <sup>2</sup><br>· 재료분리 4.5m <sup>2</sup> | | c |
| | · 표면처리공법, 단면복구공법 등 | S1 바닥판하면 표면불량 | |

| 구분 | 결함내용 | 결함원인 | 대책 |
|---|---|---|---|
| 바닥판하면 | · 표면열화<br>· 균열/백태<br>· 표면노후화<br>· 철근노출<br>· 균열(0.3mm이상)<br>· 표면박리<br>· 재료분리 | · 장기공용에 의한 손상<br>· 온도 및 건조수축<br>· 장기공용에 의한 손상<br>· 피복부족 및 시공불량<br>· 온도 및 건조수축<br>· 공용중 손상<br>· 시공불량 및 다짐불량 | 표면처리공법, 주입보수공법,<br>단면복구공법 |

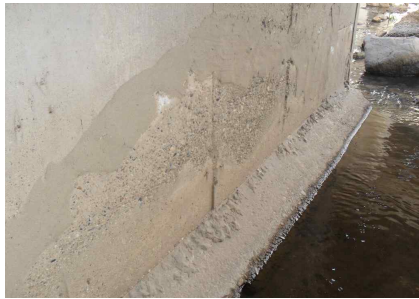
| 점 검 부 위 | 점검결과 및 대책 | 관련사진 | 상태등급 |
|---|---|---|---|
| ▷ 교대 및 교각 | · 철근노출 0.12m <sup>2</sup><br>· 재료분리 37.95m <sup>2</sup><br>· 균열(0.3mm이상) 0.5m <sup>2</sup><br>· 세굴,파손 24.4m <sup>2</sup><br>· 균열,들뜸 6.0m <sup>2</sup><br>· 표면노후화 600.0m <sup>2</sup> | | b |
| | · 표면처리공법, 단면복구공법 등 | P1 교각 표면불량 | |

| 구분 | 결함내용 | 결함원인 | 대책 |
|---|---|---|---|
| 교대 및 교각 | · 철근노출<br>· 재료분리<br>· 균열(0.3mm이상)<br>· 세굴, 파손<br>· 균열, 들뜸<br>· 표면노후화 | · 피복부족 및 시공불량<br>· 시공불량 및 다짐불량<br>· 온도 및 건조수축<br>· 유수에 의한 손상<br>· 공용중 손상<br>· 장기공용에 의한 손상 | 표면처리공법, 주입보수공법,<br>단면복구공법 |

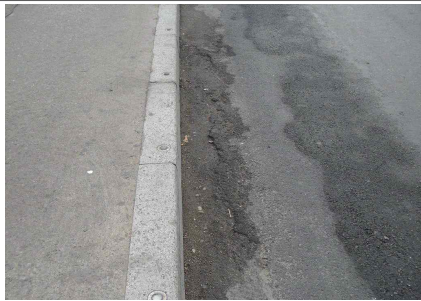
| 점 검 부 위 | 점검결과 및 대책 | 관련사진 | 상태등급 |
|---|---|---|---|
| ▷ 교면 포장 | <ul style="list-style-type: none"> <li>· 측구측들뜸 79.1m<sup>2</sup></li> <li>· 망상균열 0.49m<sup>2</sup></li> <li>· 소성변형 30.0m<sup>2</sup></li> <li>· 패임 0.15m<sup>2</sup></li> </ul> | | c |
| | · 콘크리트 치환 및 전면 재포장 | S1~S3 포장 측구부 들뜸 | |

| 구분 | 결함내용 | 결함원인 | 대책 |
|---|---|---|---|
| 교면 포장 | ·측구측들뜸<br>·망상균열<br>·소성변형<br>·패임 | ·다짐 불량<br>·장기공용 및 중차량의 통행<br>·장기공용 및 중차량의 통행<br>·공용중 파손 | 콘크리트 치환 및 전면재포장 |

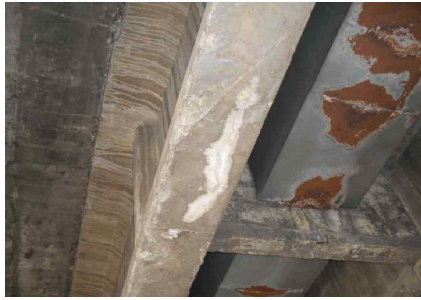
| 점 검 부 위 | 점검결과 및 대책 | 관련사진 | 상태등급 |
|---|---|---|---|
| ▷ 주형 및 가로보 | · 표면노후화 800.0m <sup>2</sup> | | b |
| | · 표면처리공법, 단면복구공법 | S3 주형 및 가로보 표면 오염 | |

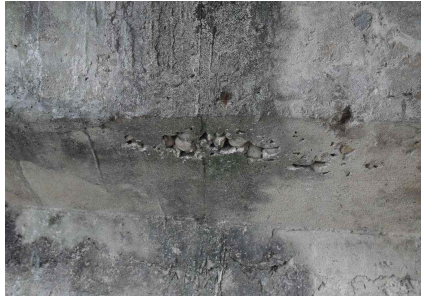
| 점 검 부 위 | 점검결과 및 대책 | 관련사진 | 상태등급 |
|---|---|---|---|
| ▷ 교대 및 교각 | · 균열(0.3mm 이하) 0.38m <sup>2</sup><br>· 표면노후화 335.0m <sup>2</sup> | | b |
| | · 표면처리공법, 단면복구공법 | 표면 노후화 | |

| 구분 | 결함내용 | 결함원인 | 대책 |
|---|---|---|---|
| 교대 및 교각 | ·균열(0.3mm 이하)<br>·표면노후화 | ·온도 및 건조수축<br>·공용중 노후화 | 표면처리공법, 단면복구공법 |

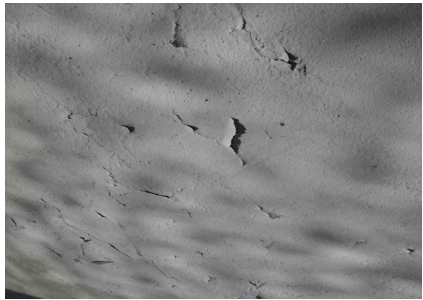
| 점 검 부 위 | 점검결과 및 대책 | 관련사진 | 상태등급 |
|---|---|---|---|
| ▷ 바닥판 하면 | · 들뜸 16.5m <sup>2</sup><br>· 콘크리트파손 0.14m <sup>2</sup><br>· 표면노후화 148.5m <sup>2</sup> | | b |
| | · 표면처리공법, 단면복구공법 | 표면 노후화 및 들뜸 | |

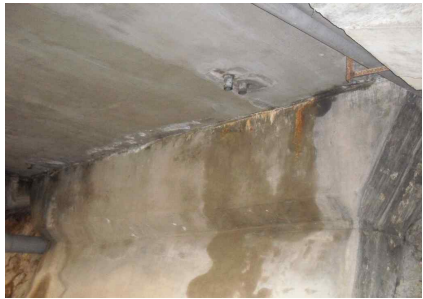
| 점 검 부 위 | 점검결과 및 대책 | 관련사진 | 상태등급 |
|---|---|---|---|
| ▷ 교대 및 교각 | · 백태, 누수흔적 1.55m <sup>2</sup><br>· 표면노후화 138.6m <sup>2</sup> | | b |
| | · 표면처리공법, 단면복구공법 | A2 교대 백태 및 누수흔적 | |

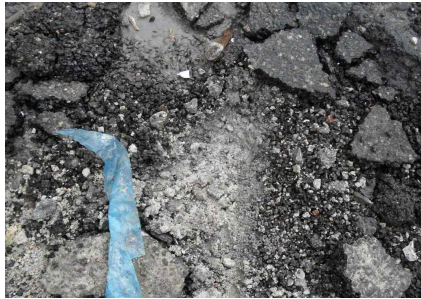
| 점 검 부 위 | 점검결과 및 대책 | 관련사진 | 상태등급 |
|---|---|---|---|
| ▷ 교면 포장 | · 전체 망상균열<br>· 패임 및 파손<br>338.0m <sup>2</sup> | | c |
| | · 콘크리트 치환 및 재포장(방수) | S2 포장면 패임 및 파손 | |

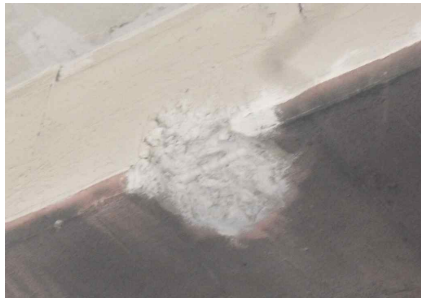
| 점 검 부 위 | 점검결과 및 대책 | 관련사진 | 상태등급 |
|---|---|---|---|
| ▷ 바닥판 하면 | · 콘크리트파손, 철근노출 0.09m <sup>2</sup><br>· 표면보수재들뜸 4.5m <sup>2</sup><br>· 균열(0.3mm이상) 8.0m | | b |
| | · 표면처리공법, 단면복구공법 등 | S1 콘크리트 파손 | |

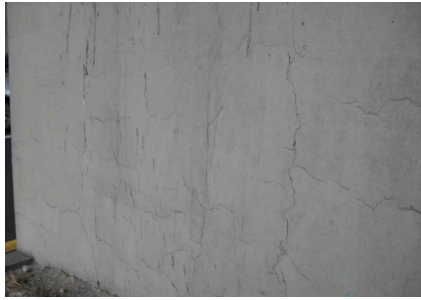
| 점 검 부 위 | 점검결과 및 대책 | 관련사진 | 상태등급 |
|---|---|---|---|
| ▷ 교대 및 교각 | · 균열(0.3mm이상) 2.5m<br>· 마감재들뜸 10.0m <sup>2</sup><br>· 균열(0.3mm미만) 6.85m <sup>2</sup><br>· 망상균열 62.5m <sup>2</sup><br>· 표면노후화 130.0m <sup>2</sup> | | b |
| | · 표면처리공법, 단면복구공법 등 | 교대 망상균열 | |

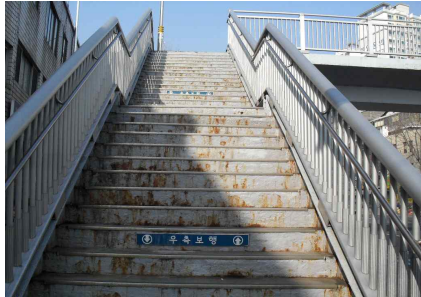
| 점 검 부 위 | 점검결과 및 대책 | 관련사진 | 상태등급 |
|---|---|---|---|
| ▷상부바닥판 및 계단 상면, 측면 | <ul style="list-style-type: none"> <li>·녹발생, 부식</li> <li>·계단파손</li> <li>·강재파손</li> </ul> | | d |
| | | 전구간 계단부 녹발생/부식 | |

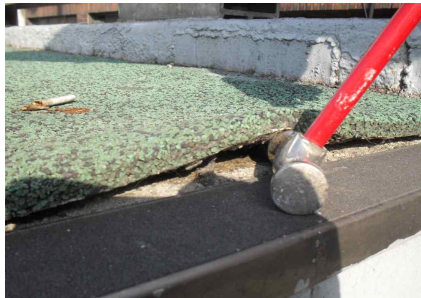
| 점 검 부 위 | 점검결과 및 대책 | 관련사진 | 상태등급 |
|---|---|---|---|
| | - | 포장들뜸 및 하부 부식 | |

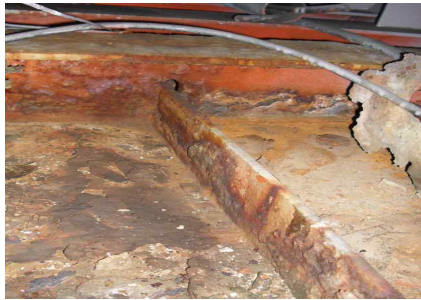
| 점 검 부 위 | 점검결과 및 대책 | 관련사진 | 상태등급 |
|---|---|---|---|
| ▷주형 및 계단하면 | · 강재파손 0.08㎡<br>· 강재부식 0.75㎡<br>· 강재이탈 2.5㎡<br>· 균열(0.3mm이상) 7.5㎡<br>· 강재 균열/백태 0.25㎡<br>· 내부 녹발생, 부식 315.0㎡ | | d |
| | | 주형 내부 부식 | |

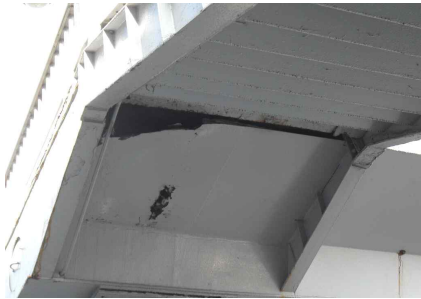
| 점 검 부 위 | 점검결과 및 대책 | 관련사진 | 상태등급 |
|---|---|---|---|
| | - | 좌측 계단 하면 부식/이탈 | |

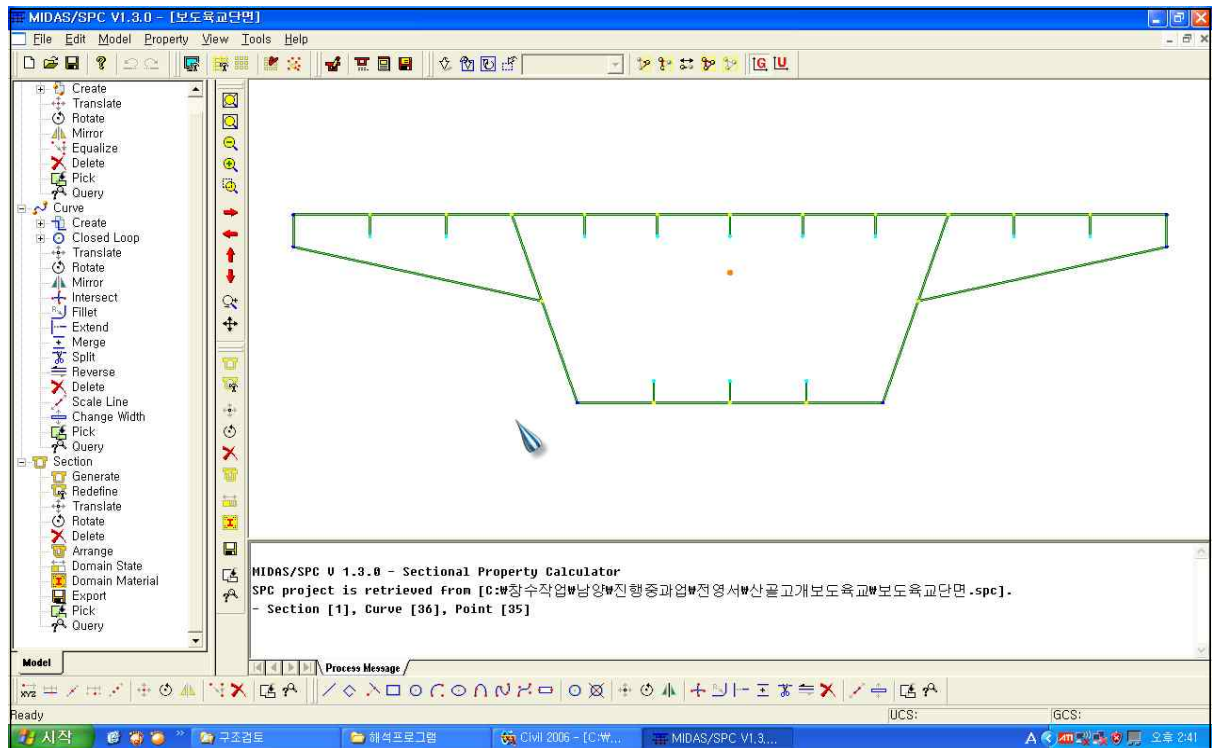
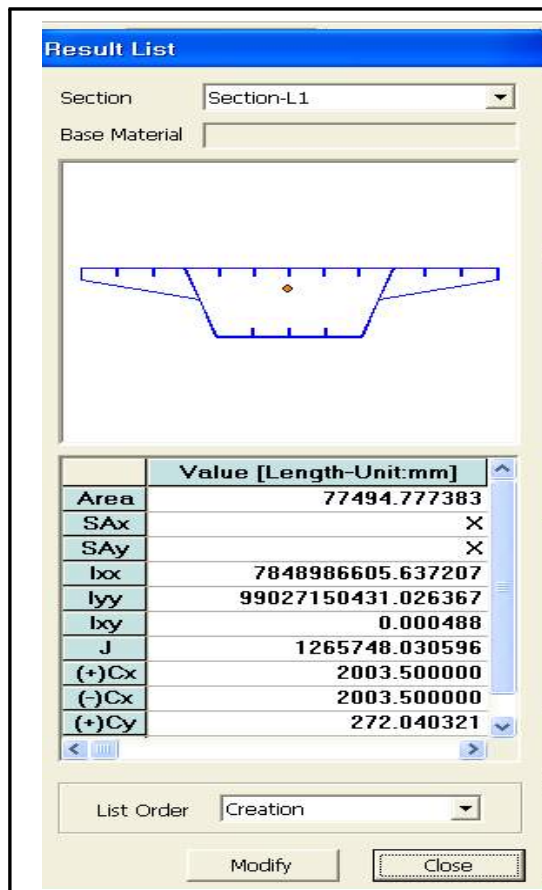
단면의 제원은 다음의 그림과 같으며, 특성은 MIDAS Civil SPC를 이용하여 산정하였으며, 단면은 내부에 부식이 많은 상태로 단면치수는 부식율을 감안하여 7mm를 적용 단면으로 단면력을 산정하였으며, 그 결과는 다음과 같다.

단 면 적 :  $7749.4\text{cm}^2$

단면 2차모멘트 :  $990,272\text{cm}^4$

하연까지의거리 : 60.4cm

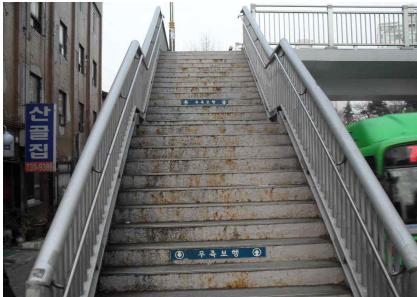
| 점 검 부 위 | 점검결과 및 대책 | 관련사진 | 상태등급 |
|---|---|---|---|
| ▷상부바닥판 및 계단 상면, 측면 | ·녹발생 및 부식<br>80.0㎡ | | c |
| | | 전구간 계단 상면 녹발생, 부식 | |

| 점 검 부 위 | 점검결과 및 대책 | 관련사진 | 상태등급 |
|---|---|---|---|
| | ·재도장 | | |

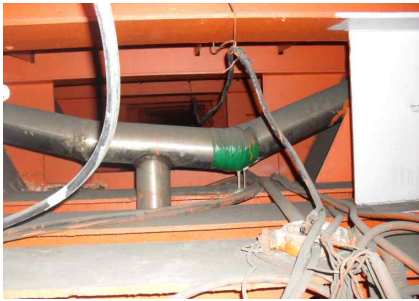
| 점 검 부 위 | 점검결과 및 대책 | 관련사진 | 상태등급 |
|---|---|---|---|
| ▷주형 및 계단하면 | <div>· 누수 0.02m<sup>2</sup></div> <div>· 외부 녹발생, 부식 0.1m<sup>2</sup></div> <div>· 강재파손 0.03m<sup>2</sup></div> <div>· 내부 녹발생, 부식 315.0m<sup>2</sup></div> | <div>주형 내부 이물질 및 부식</div> | c |

| 점 검 부 위 | 점검결과 및 대책 | 관련사진 | 상태등급 |
|---|---|---|---|
| | · 재도장 및 지속적 관찰 | | |

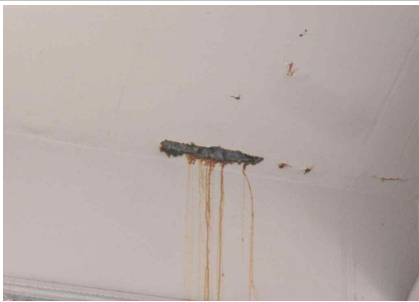
| 점 검 부 위 | 점검결과 및 대책 | 관련사진 | 상태등급 |
|---|---|---|---|
| | | <div>좌측계단 하면 녹발생 및 부식</div> | |

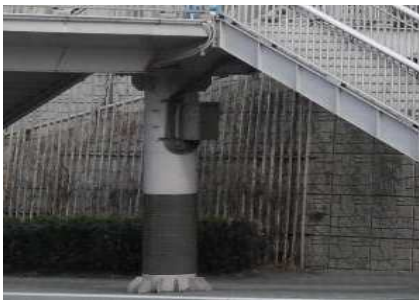
| 점 검 부 위 | 점검결과 및 대책 | 관련사진 | 상태등급 |
|---|---|---|---|
| ▷ 기둥 | · 백태 및 녹발생 0.35m <sup>2</sup> | | b |
| | · 재도장 | 기둥 현황 | |

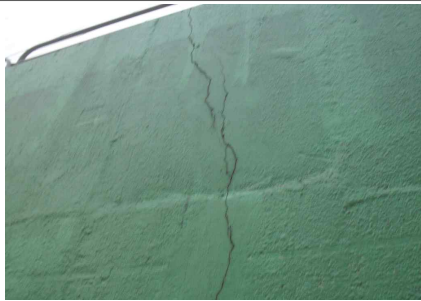
| 점 검 부 위 | 점검결과 및 대책 | 관련사진 | 상태등급 |
|---|---|---|---|
| ▷ 옹벽 전면 | · 균열(0.3mm이상) 41.5m | | c |
| | · 주입보수공법 | 전면 균열 | |

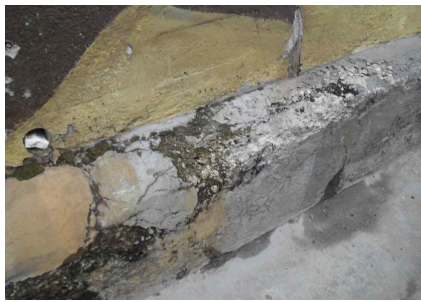
| 점 검 부 위 | 점검결과 및 대책 | 관련사진 | 상태등급 |
|---|---|---|---|
| | · 콘크리트 박리, 박락 1.63m <sup>2</sup> | | b |
| | · 단면복구공법 | 전면 콘크리트 박리 | |

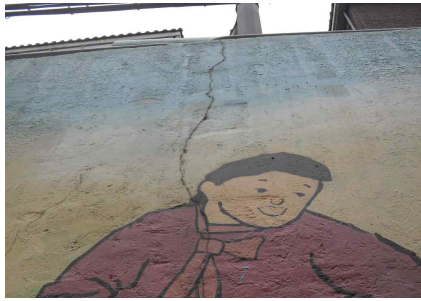
| 점 검 부 위 | 점검결과 및 대책 | 관련사진 | 상태등급 |
|---|---|---|---|
| | · 균열(0.3mm미만) 15.2m <sup>2</sup> | | b |
| | · 표면처리공법 | 전면 균열 | |

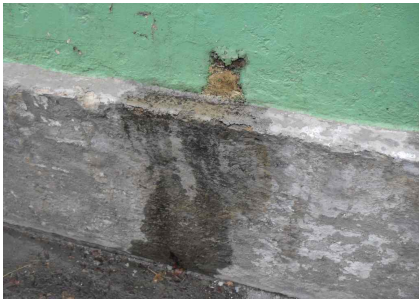
| 점 검 부 위 | 점검결과 및 대책 | 관련사진 | 상태등급 |
|---|---|---|---|
| ▷ 옹벽 전면 | · 누수흔적<br>0.2m <sup>2</sup> | | b |
| | · 표면처리공법 | 전면 누수흔적 | b |

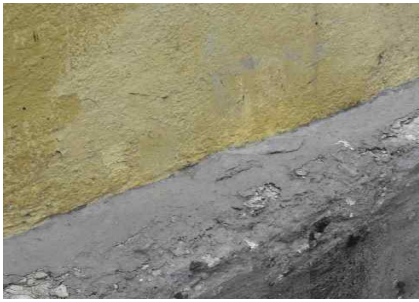
| 점 검 부 위 | 점검결과 및 대책 | 관련사진 | 상태등급 |
|---|---|---|---|
| | · 표면노후화<br>376.5m <sup>2</sup> | | |
| | · 표면처리공법 | 표면 노후화 | |

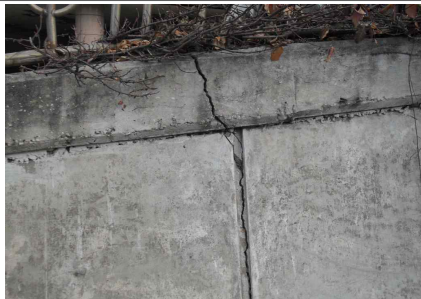
| 점 검 부 위 | 점검결과 및 대책 | 관련사진 | 상태등급 |
|---|---|---|---|
| ▷ 옹벽 전면 | · 균열(0.3mm이상) 75.4m | | b |
| | · 주입보수공법 | 전면 균열 | |

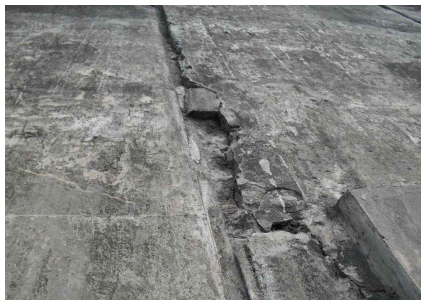
| 점 검 부 위 | 점검결과 및 대책 | 관련사진 | 상태등급 |
|---|---|---|---|
| | · 콘크리트 박리, 박락 0.67m <sup>2</sup> | | b |
| | · 단면복구공법 | 콘크리트 박리, 박락 | |

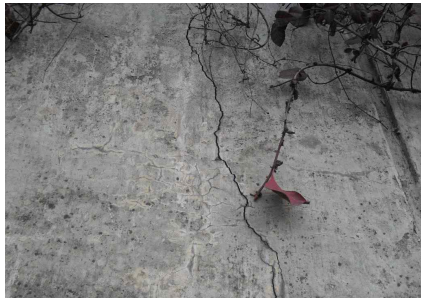
| 점 검 부 위 | 점검결과 및 대책 | 관련사진 | 상태등급 |
|---|---|---|---|
| | · 균열(0.3mm미만) 6.18m | | b |
| | · 표면처리공법 | 전면 균열 | |

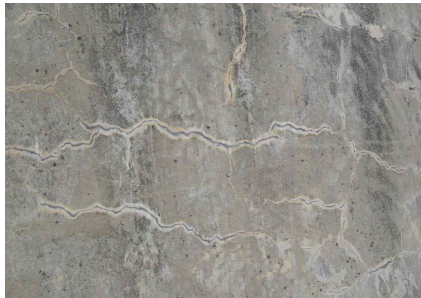
| 점 검 부 위 | 점검결과 및 대책 | 관련사진 | 상태등급 |
|---|---|---|---|
| ▷ 옹벽 전면 | · 망상균열 7.5m <sup>2</sup> | | b |
| | · 표면처리공법 | 전면 망상균열 | |
