## 부록

PROJECT ; 바람산어린이공원 옹벽 정밀정검 및 실시설계용역

바람산어린이공원 옹벽 정밀점검 및 실시설계 용역 지반조사

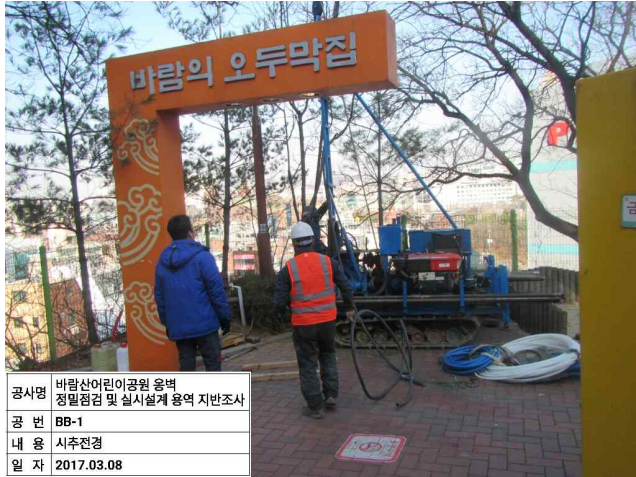
공사명 바람산어린이공원 옹벽 정밀점검 및 실시설계 용역 지반조사  
공 번 BB-1  
내 용 시추전경  
일 자 2017.03.08

시추원경

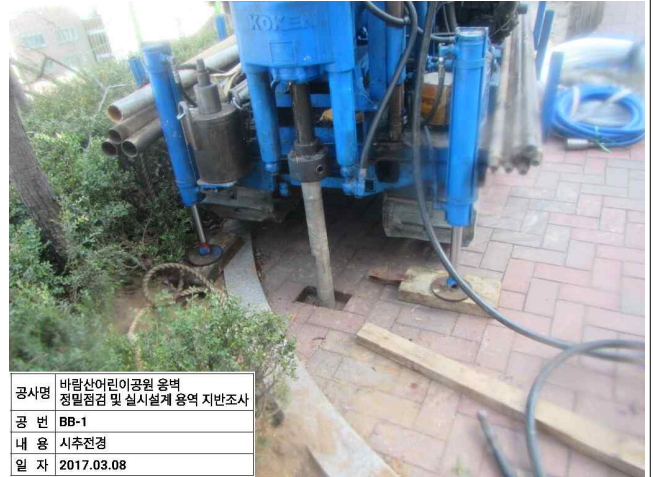
공사명 바람산어린이공원 옹벽 정밀점검 및 실시설계 용역 지반조사  
공 번 BB-1  
내 용 시추전경  
일 자 2017.03.08

시추근경

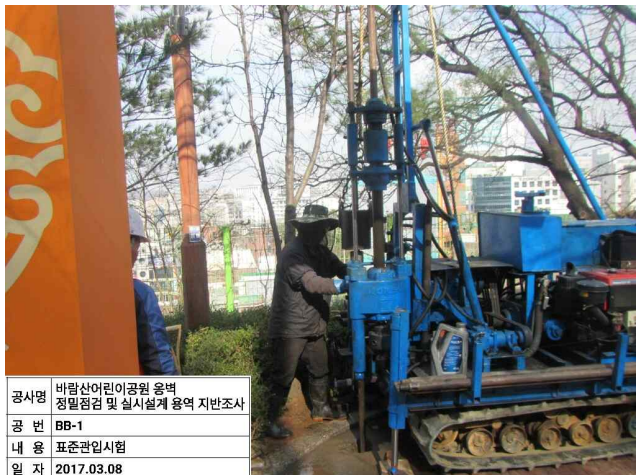
공사명 바람산어린이공원 옹벽 정밀점검 및 실시설계 용역 지반조사  
공 번 BB-1  
내 용 표준관입시험  
일 자 2017.03.08

표준관입시험

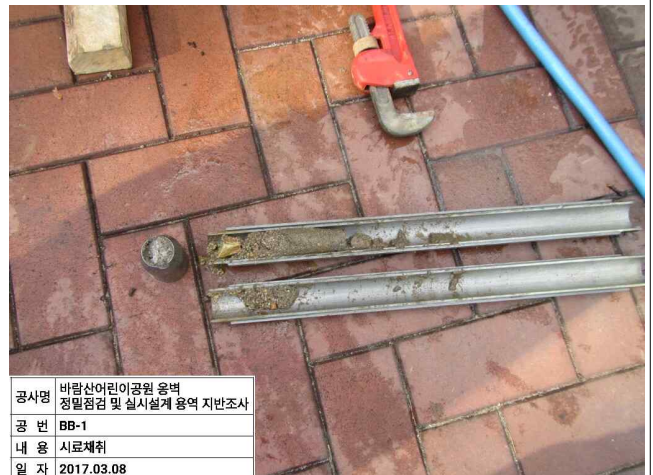
공사명 바람산어린이공원 옹벽 정밀점검 및 실시설계 용역 지반조사  
공 번 BB-1  
내 용 시료채취  
일 자 2017.03.08

시료채취

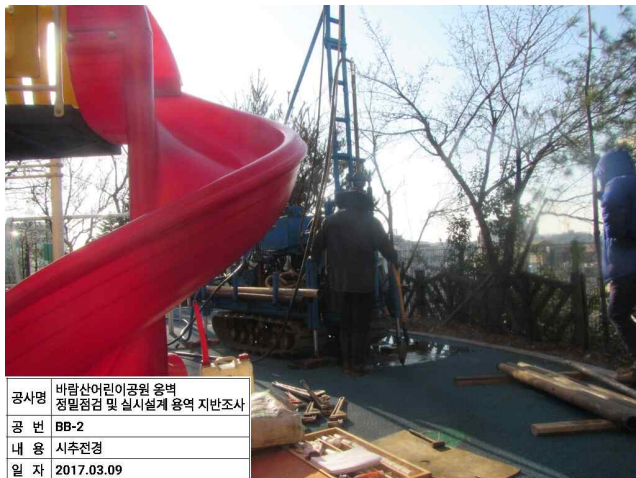
공사명 바람산어린이공원 옹벽 정밀점검 및 실시설계 용역 지반조사  
공 번 BB-2  
내 용 시추전경  
일 자 2017.03.09

시추원경

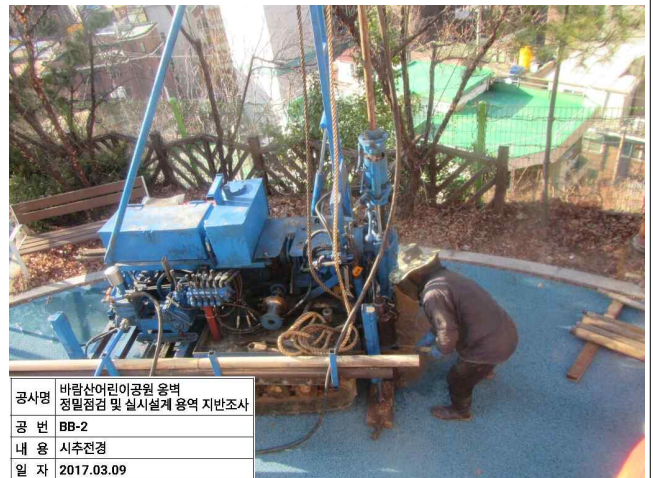
공사명 바람산어린이공원 옹벽 정밀점검 및 실시설계 용역 지반조사  
공 번 BB-2  
내 용 시추전경  
일 자 2017.03.09

시추근경

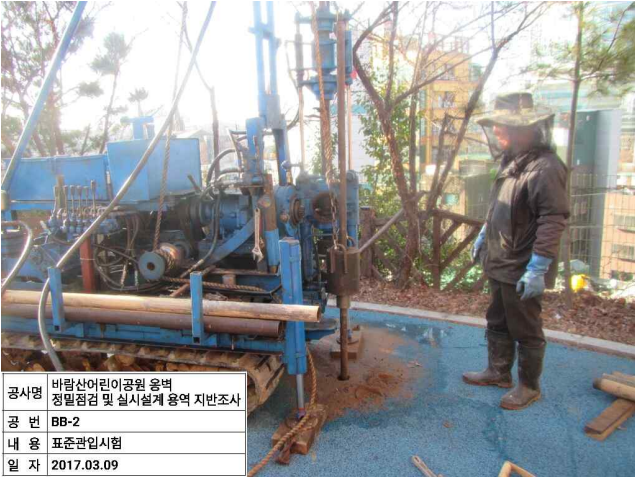
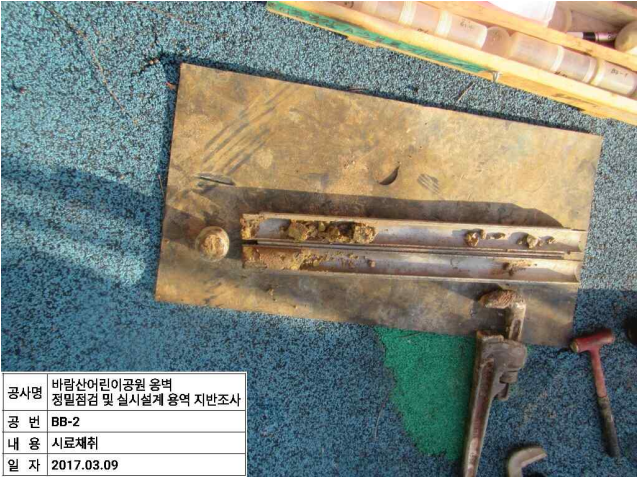
| <div> <div> <div>공사명</div> <div>바람산어린이공원 옹벽 정밀점검 및 실시설계 용역 지반조사</div> <div>공 번</div> <div>BB-2</div> <div>내 용</div> <div>표준관입시험</div> <div>일 자</div> <div>2017.03.09</div> </div> </div> | <div> <div> <div>공사명</div> <div>바람산어린이공원 옹벽 정밀점검 및 실시설계 용역 지반조사</div> <div>공 번</div> <div>BB-2</div> <div>내 용</div> <div>시료채취</div> <div>일 자</div> <div>2017.03.09</div> </div> </div> | | | | | | |
| 공 번 | BB-2 | 공 종 | 표준관입시험 | 공 번 | BB-2 | 공 종 | 시료채취 |

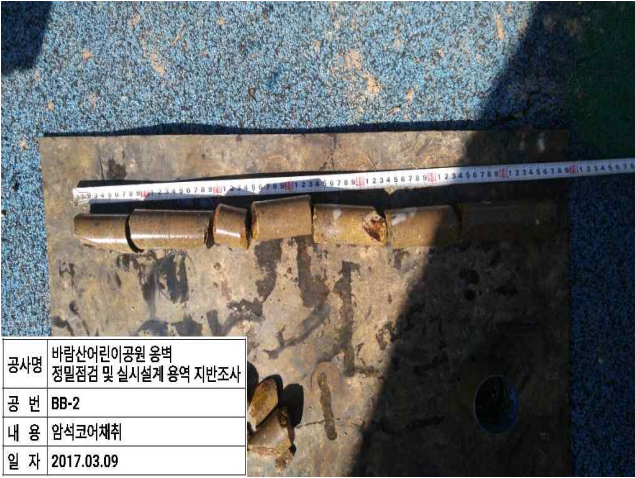
| <div> <div> <div>공사명</div> <div>바람산어린이공원 옹벽 정밀점검 및 실시설계 용역 지반조사</div> <div>공 번</div> <div>BB-2</div> <div>내 용</div> <div>암석코어채취</div> <div>일 자</div> <div>2017.03.09</div> </div> </div> | | | | | | | |
| 공 번 | BB-2 | 공 종 | 코어채취 | | | | |
