## **제 2 장   바 람 산 용 벽**

## 제2장 바람산옹벽

바람산옹벽은 서울특별시 서대문구 창천동에 위치한 연장 100m, 높이 8m 정도의 기대기식 콘크리트 옹벽으로 1964년(추정) 준공되어 약 53년 정도의 공용기간이 경과한 상태이며, 금회 최초로 실시하는 정밀안전진단이다.

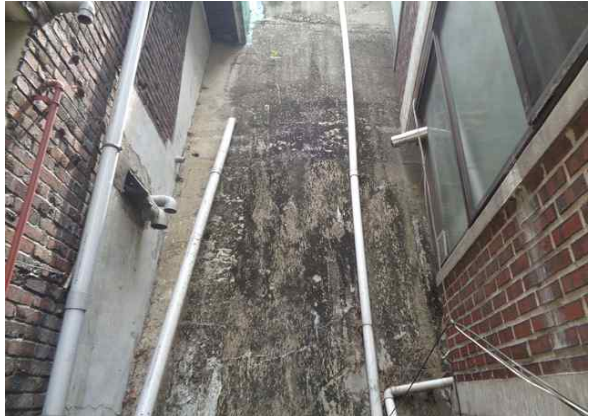
| 위 치 | TYPE1 STA 17m | 위 치 | TYPE1 STA 19m |

하부 콘크리트 옹벽은 구조적인 손상이 없는 전반적으로 양호한 상태이나, 국부적으로 표면열화, 마감재(콘크리트)박락, 재료분리, 철근노출, 균열 등의 손상이 조사되었다.

| 현 황 | 표면열화 | 현 황 | 마감재(콘크리트)박락 |

옹벽의 안정성에 영향을 미치는 침하, 전도 및 활동 등의 손상은 없는 것으로 조사되었으나, 노후화 및 시공미흡 등으로 인한 표면열화, 재료분리, 철근노출, 콘크리트 파손 등의 손상이 발생되어 내구성 확보 차원의 보수가 필요한 것으로 판단된다.

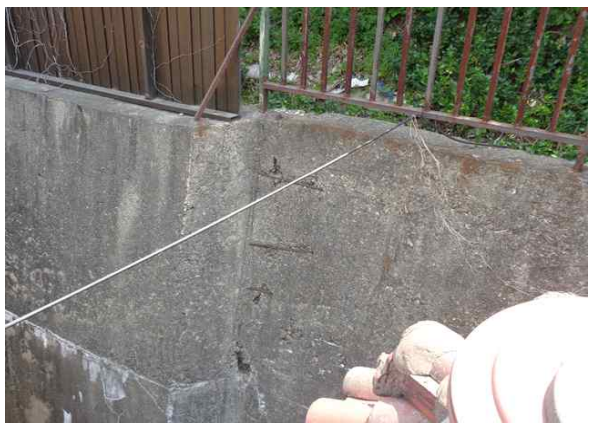
| 위 치 | TYPE2 STA 47m | 위 치 | TYPE2 STA 51m |

| 현 황 | 철근노출 | 현 황 | 철근노출 |

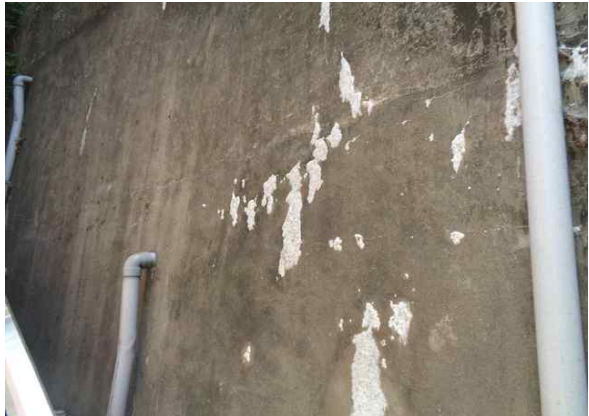
| 위 치 | TYPE2 STA 55m | 위 치 | TYPE2 STA 60m |

| 현 황 | 백태 | 현 황 | 표면 열화 |

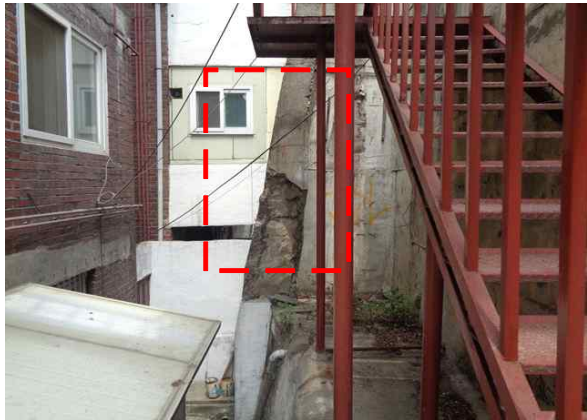
| 위 치 | TYPE2 STA 75m | 위 치 | TYPE3 STA 81m |

| 현 황 | 콘크리트 파손 | 현 황 | 재료분리 및 철근노출 |

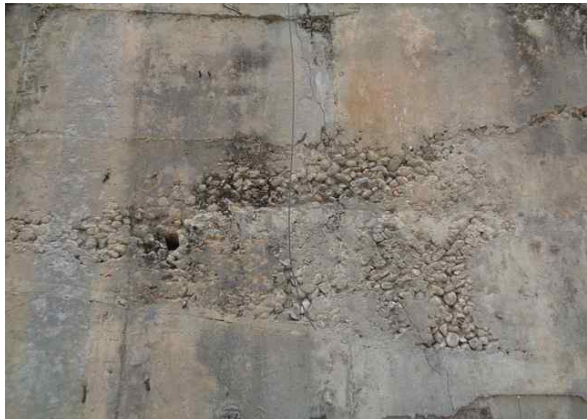
| 위 치 | TYPE3 STA 88m | 위 치 | TYPE3 STA 90m |

| 현 황 | 재료분리 및 철근노출 | 현 황 | 균열 (폭 0.5mm) |

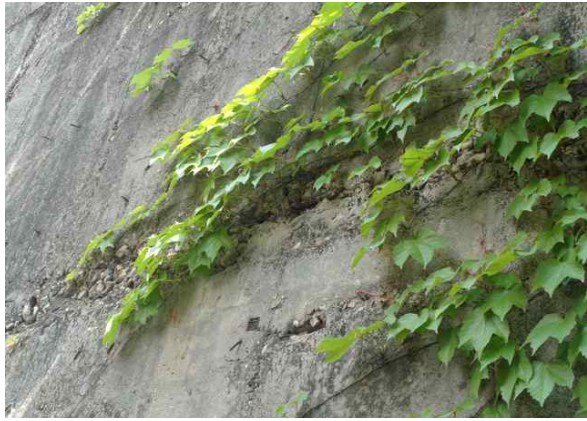
| 위 치 | TYPE3 STA 115m | 위 치 | TYPE3 STA 85m |

| 현 황 | 재료분리 및 철근노출 | 현 황 | 배수공 양호 |

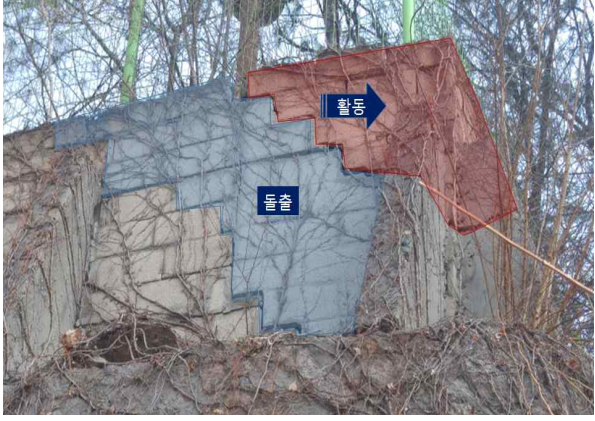
바람산어린이공원 하부에 블록식 옹벽 활동으로 인한 배부름, 돌출, 석축 파손 등의 손상이 발생하였고, 노인복지센터 구간은 집수정(하수) 누수와 배수 유도 미비로 인한 하부 석축 변형 등이 조사되었다.

| <p>현 황</p> <p>TYPE1 상부 어린이공원 블록 활동</p> | <p>현 황</p> <p>TYPE1 상부 어린이공원 석축 파손</p> |

어린이공원 하부 블록식 옹벽은 강성이 부족한 재료 시공과 배수시설 미비로 인한 우수의 집중유입, 토립자 유실 및 지반 연약화로 옹벽의 침하, 활동 등이 발생한 것으로 판단되며, 노인복지센터 하부 석축 변형은 집수정(하수)과 배수 유도 미비로 인한 것으로 판단된다. 상기의 손상들은 전체 구조물 안전에 영향을 미치는 것으로 판단되는바, 안전성검토와 연계한 유지관리대책이 필요하며, 노인복지센터 집수정 누수와 배수시설 미비 구간은 배수 유도 등의 정비가 요망된다.

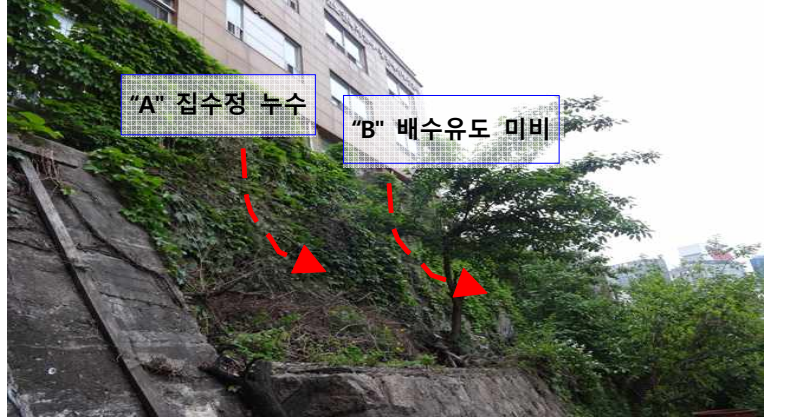
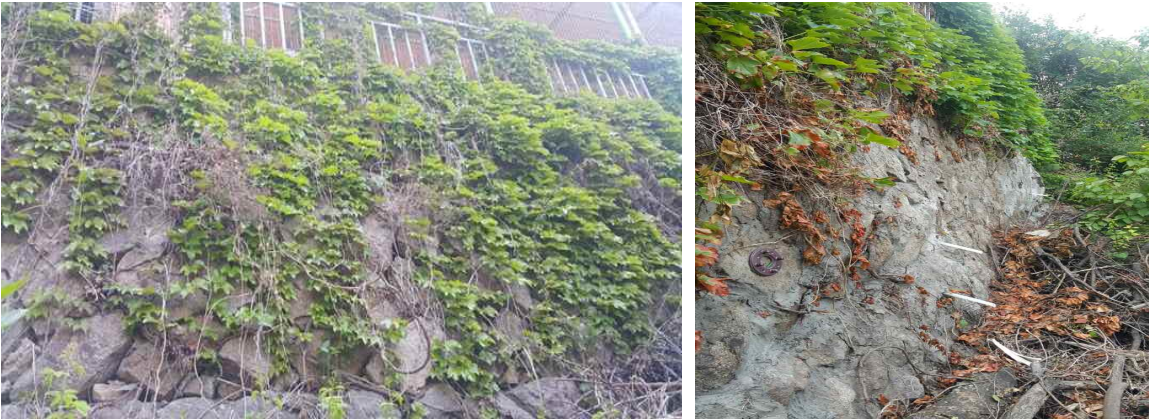
| <p>현 황</p> <p>TYPE2 상부 노인복지센터 집수정 누수, 배수 유도 미비로 인한 석축 변형</p> | |

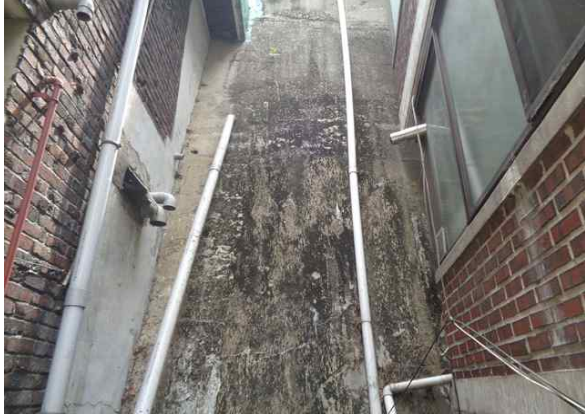
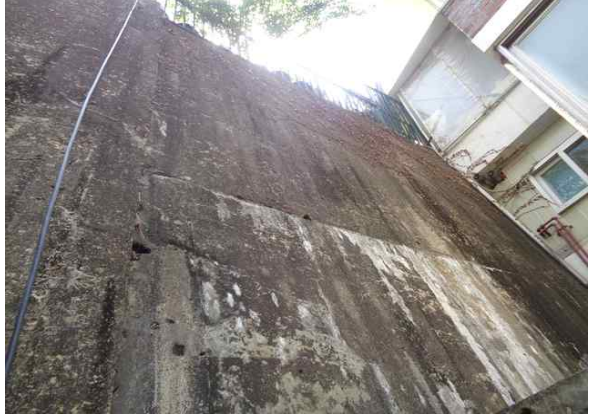
| 바람산옹벽 표면열화부 누수흔적/백태 진행 여부 확인 | |

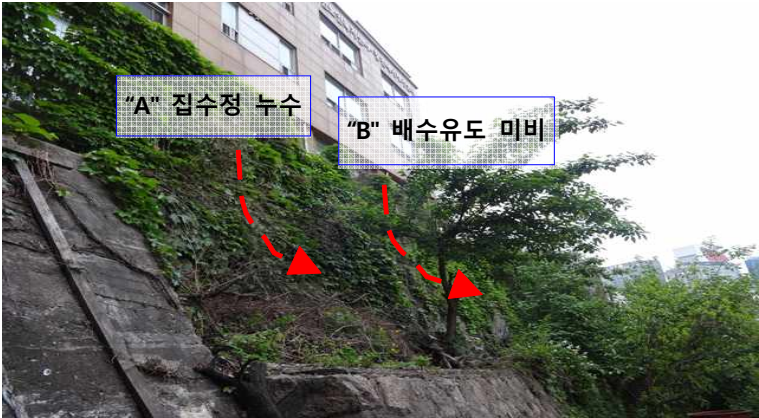
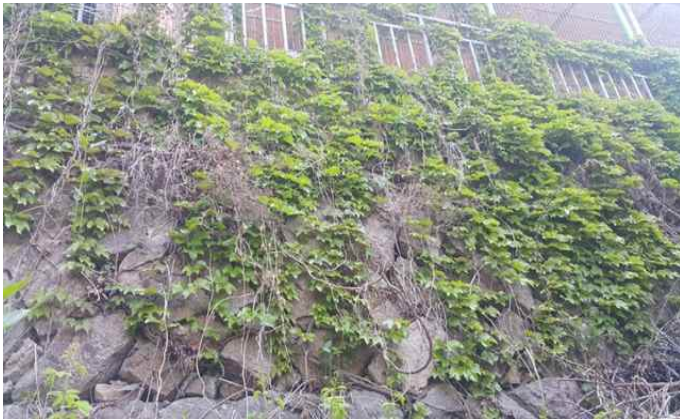
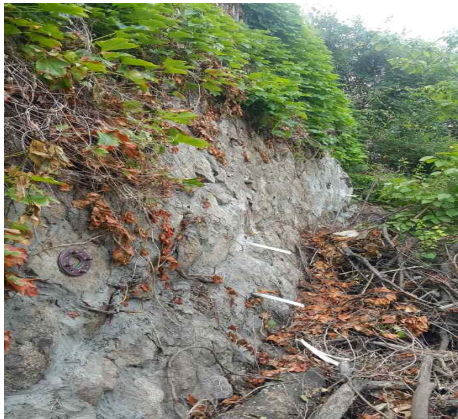
| <p>"A" 집수정 누수</p> <p>"B" 배수유도 미비</p> | <p>"A" 집수정 누수</p> <p>"B" 배수유도 미비</p> |
| TYPE2 상부 노인복지센터 집수정 누수, 배수 유도 미비로 인한 석축 변형부 진행 여부 확인 | |
