# 1.바람신영모

## 바람산옹벽 외관조사망도 <STA.0+000 ~ 0+130>

| Project Title | Drawing Title | Note |
|---|---|---|
| (주)흥찬엔지니어링 | 도로시설물(옹전교 등7개소) 정밀점검 및 정밀안전진단 용역 | 바람산옹벽 외관조사망도 <STA.0+000 ~ 0+130> |

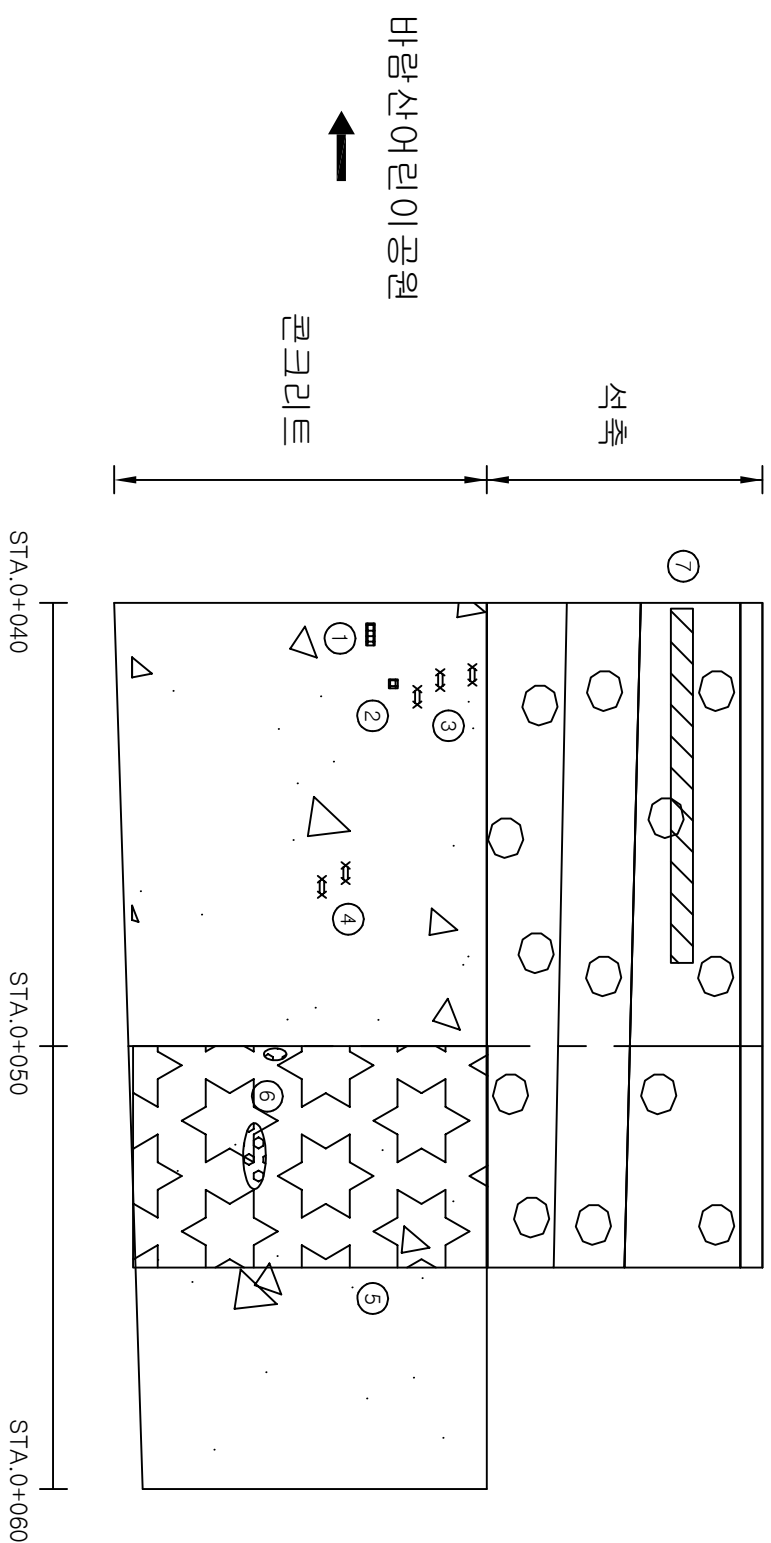
ID:바람산영역 STA.0+040 ~ 060

| 번호 | 인(N)<br>구(P) | 손상내용 | 손상현황 | | | | | 결함<br>상태 | 손상<br>수량 | 비고 |
|---|---|---|---|---|---|---|---|---|---|---|
| 1 | 신 | 마감재(코크리트)박락 | | 0.5 | 0.5 | 0.25 | m <sup>2</sup> | 1 | | 0.25 |
| 2 | 신 | 파손 | | 0.2 | 0.2 | 0.04 | m <sup>2</sup> | 1 | | 0.04 |
| 3 | 신 | 철판노출 | | 0.5 | 0.2 | 0.10 | m <sup>2</sup> | 3 | | 0.30 |
| 4 | 신 | 철판노출 | | 0.2 | 0.1 | 0.02 | m <sup>2</sup> | 2 | | 0.04 |
| 5 | 신 | 표면열화 | | 5.0 | 8.0 | 40.00 | m <sup>2</sup> | 1 | | 40.00 |
| 6 | 신 | 박터 | | 4.5 | | 4.50 | m | 1 | | 4.50 |
| 7 | 신 | 배수관 | | 8.0 | 0.5 | 4.00 | m <sup>2</sup> | 1 | | 4.00 |

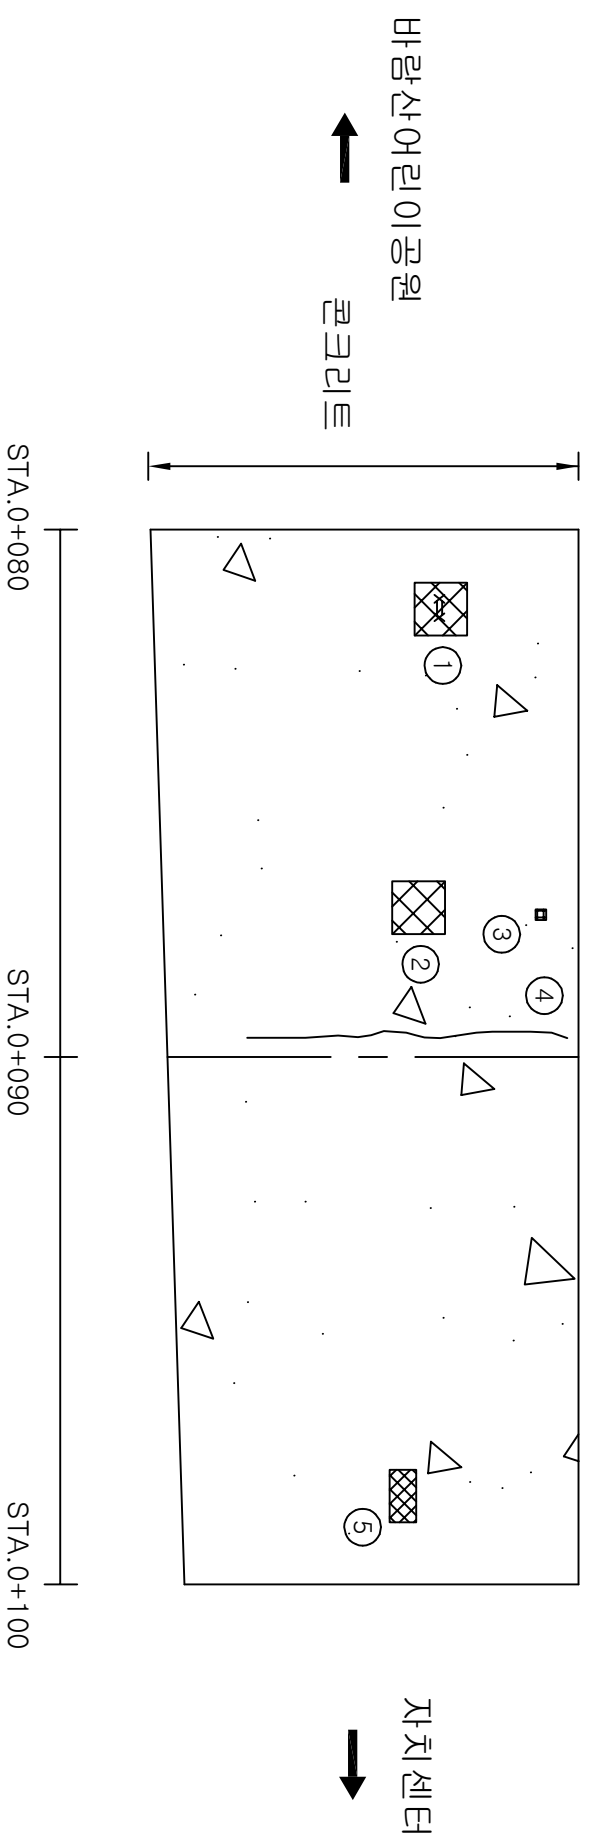
ID:바람산영역 STA.0+080 ~ 100

| 번호 | 작(N)<br>구(Y) | 산상내용 | 산상원형 | | | | | 결함<br>상태 | 산상<br>수량 | 비고 |
|---|---|---|---|---|---|---|---|---|---|---|
| 1 | 신 | 재료분리 및 웰근노출 | | 1.0 | 1.0 | 1.00 | m³ | 1 | | 1.00 |
| 2 | 신 | 재료분리 | | 1.0 | 1.0 | 1.00 | m³ | 1 | | 1.00 |
| 3 | 신 | 파손 및 웰근노출 | | 0.2 | 0.2 | 0.04 | m³ | 1 | | 0.04 |
| 4 | 신 | 균열(0.3mm이상) | 0.5 | 8.0 | | 8.00 | m | 1 | | 8.00 |
| 5 | 신 | 재료분리 | | 1.0 | 0.5 | 0.50 | m³ | 1 | | 0.50 |

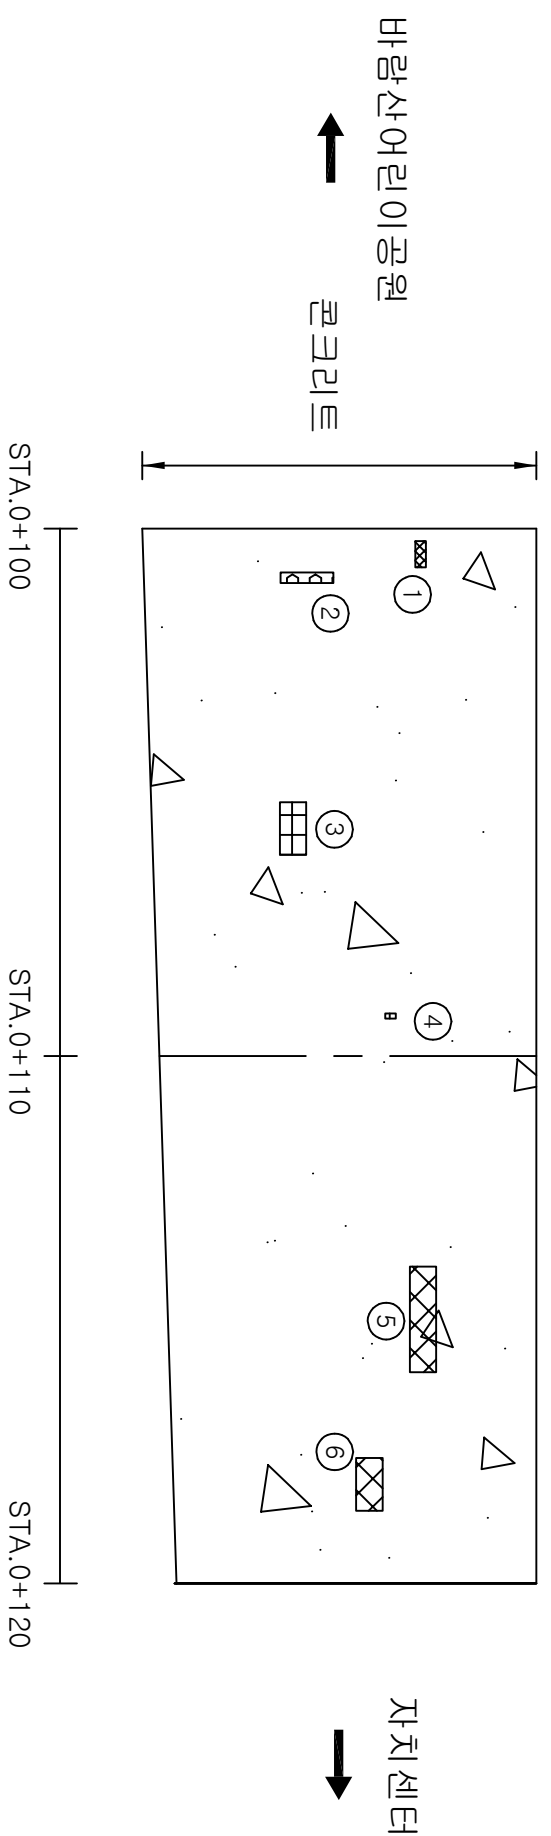
ID:바람산영역 STA.0+100 ~ 120

| 번호<br>구(가) | 손상내용 | 손상현황 | | | | | 결함<br>상태 | 손상<br>수량 | 비고 |
|---|---|---|---|---|---|---|---|---|---|
| 1 | 신 | | 0.5 | 0.2 | 0.10 | m <sup>2</sup> | 1 | 0.10 | |
| 2 | 신 | | | 1.0 | 1.00 | m | 1 | 1.00 | |
| 3 | 신 | | | 1.0 | 0.5 | 0.50 | m <sup>2</sup> | 0.50 | |
| 4 | 신 | | | 0.1 | 0.2 | 0.02 | m <sup>2</sup> | 0.02 | |
| 5 | 신 | | | 2.0 | 0.5 | 1.00 | m <sup>2</sup> | 1.00 | |
| 6 | 신 | | | 1.0 | 0.5 | 0.50 | m <sup>2</sup> | 0.50 | |
