| 용역명 | 도로시설물(홍전교 등7개소) 정밀점검 및 정밀안전진단 용역 |

ID:후원교 - 교면포장 S2

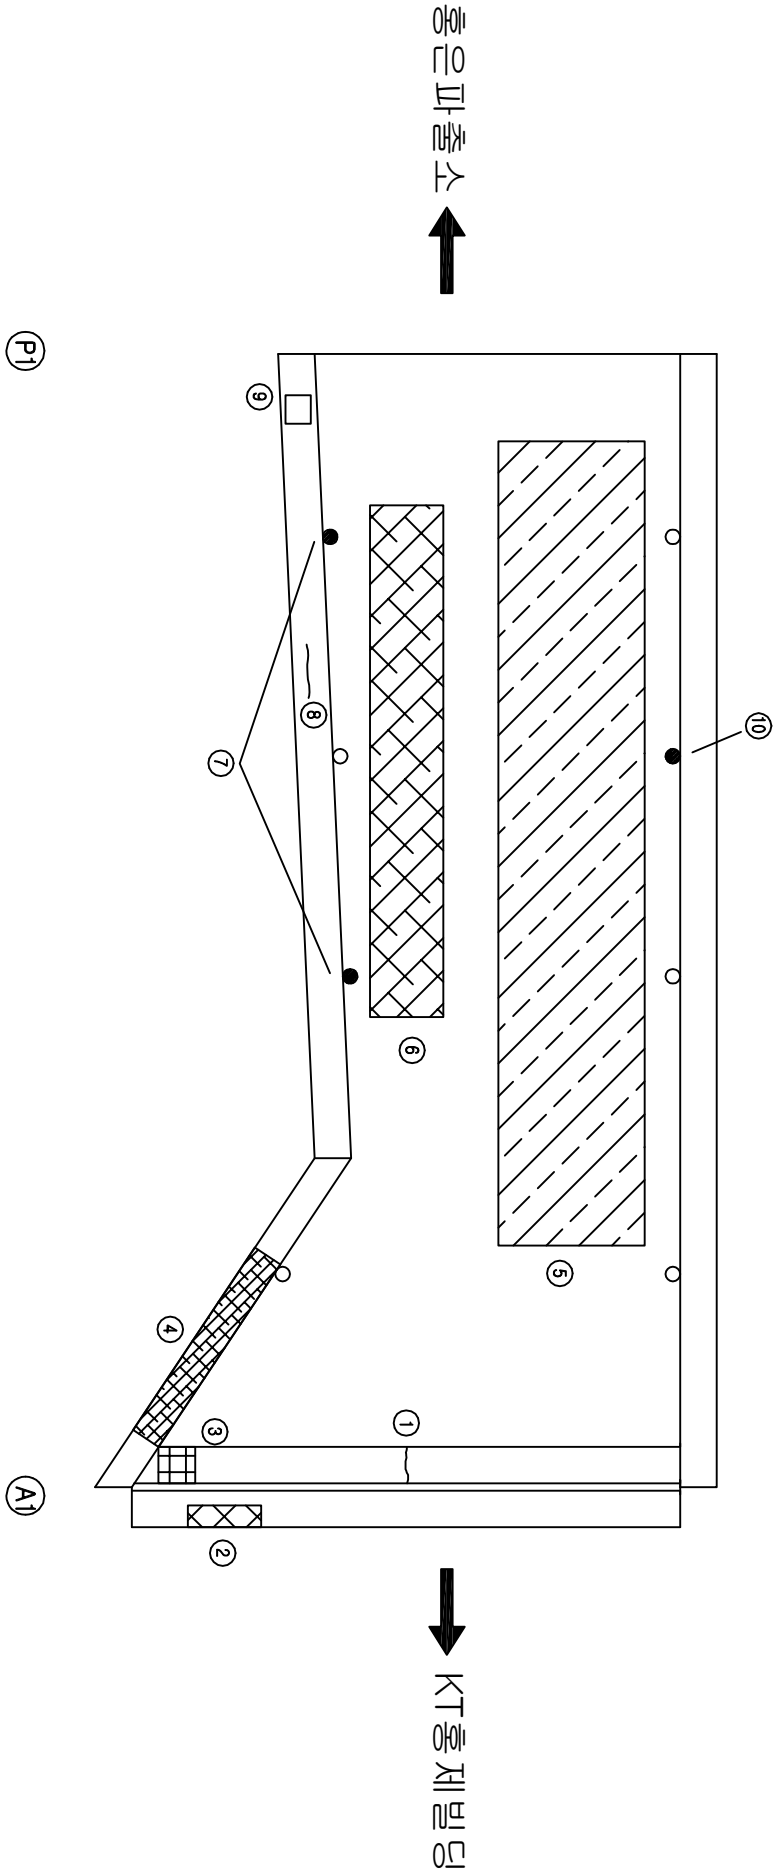
| 번호 | 신(N)<br>구(P) | 손상내용 | 손상현황 | | | | 결함<br>상대 | 손상<br>물량 | 비고 |
|---|---|---|---|---|---|---|---|---|---|
| 1 | 신 | 후타재 균열 | 0.2 | 0.5 | | 0.50 m | 1 | 0.50 | |
| 2 | 신 | 후타재 열화 | | 0.2 | 1.0 | 0.20 m <sup>2</sup> | 1 | 0.20 | |
| 3 | 신 | 후타재 파손 | | 0.5 | 0.5 | 0.25 m <sup>2</sup> | 1 | 0.25 | |
| 4 | 신 | 연석 망상균열 | | 0.5 | 3.0 | 1.50 m <sup>2</sup> | 1 | 1.50 | |
| 5 | 신 | 라벨링 | | | 2.0 | 11.0 22.00 m <sup>2</sup> | 1 | 22.00 | |
| 6 | 신 | 아스콘 망상균열 | | | 1.0 | 5.00 m <sup>2</sup> | 1 | 5.00 | |
| 7 | 신 | 배수구 막힘 | | 0.2 | | 1.00 EA | 2 | 2.00 | |
| 8 | 신 | 연석 균열 | | 0.7 | | 0.70 m | 1 | 0.70 | |
| 9 | 신 | 난간 변형 | | | | 1.00 EA | 1 | 1.00 | |
| 10 | 신 | 배수구 막힘 | | | | 1.00 EA | 1 | 1.00 | |
