## 01. 오송1교( T2)

# 1.전경사진

## 2. 현황사진

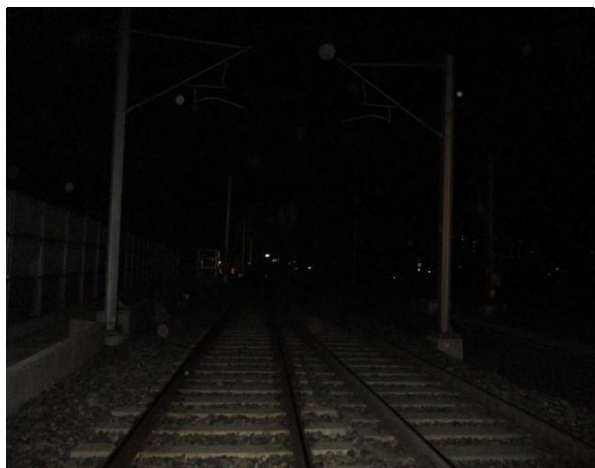
교량 상부 전경

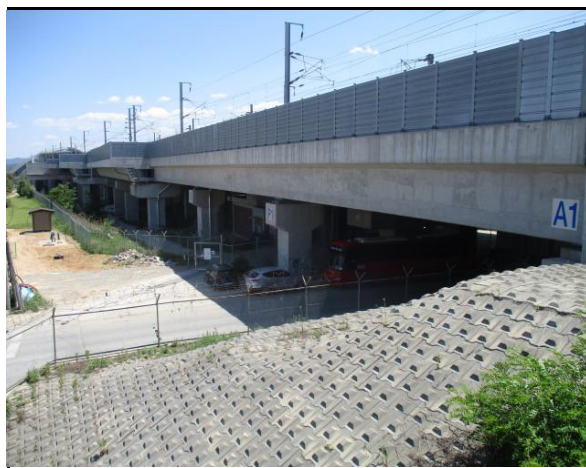
교량 측면 전경

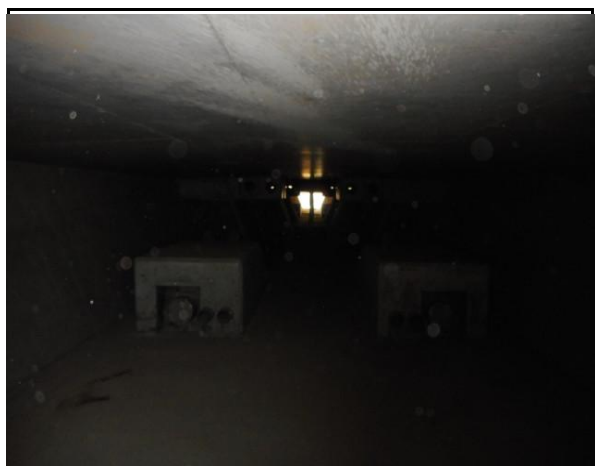
거터 내부 전경

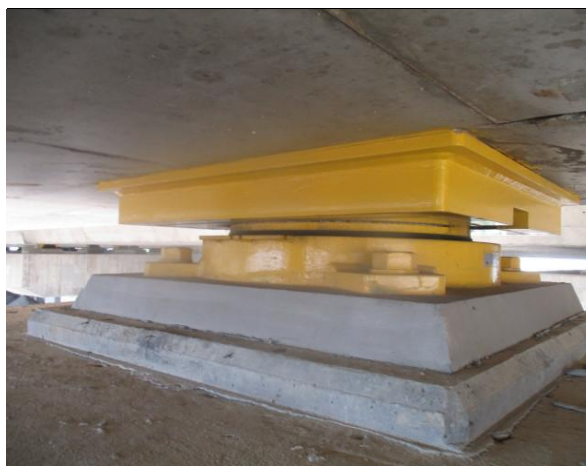
받침장치 전경

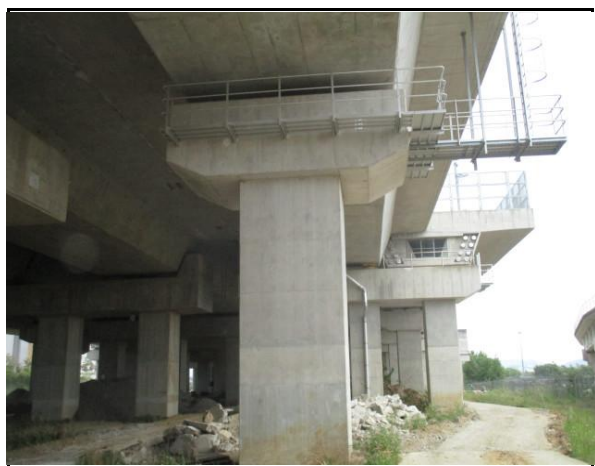
하부구조 전경 (1)

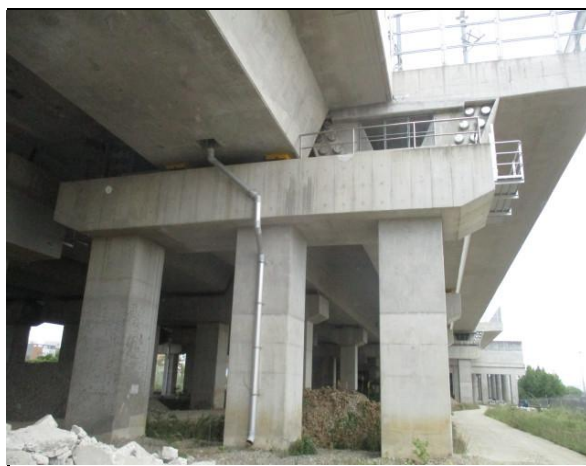
하부구조 전경 (2)

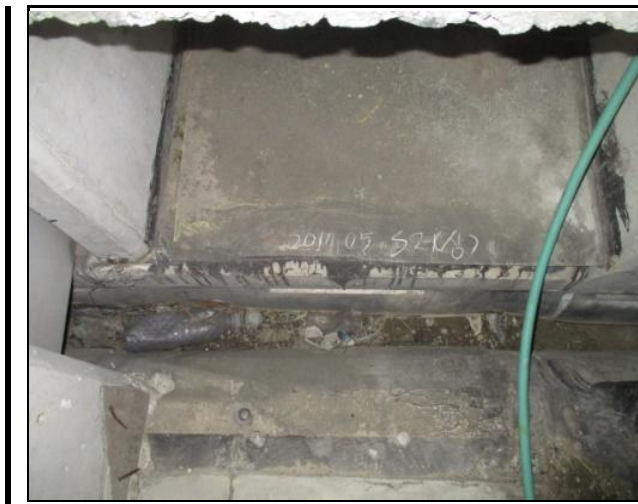
| 위치 | 오송1교(T2) | 보도부 | 도면번호 | HK-오송1교(T2)-1 |

| 내용 | 이물질퇴적 | --, 1.5m, 1EA | 연번 | HK-오송1교(T2)-1-1 |

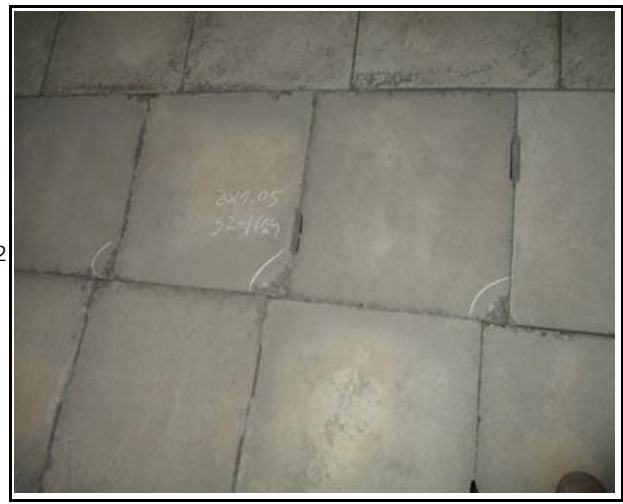
| 위치 | 오송1교(T2) | 보도부 | 도면번호 | HK-오송1교(T2)-1 |

| 내용 | 뒷개파손 | --, --, 1EA | 연번 | HK-오송1교(T2)-1-2 |

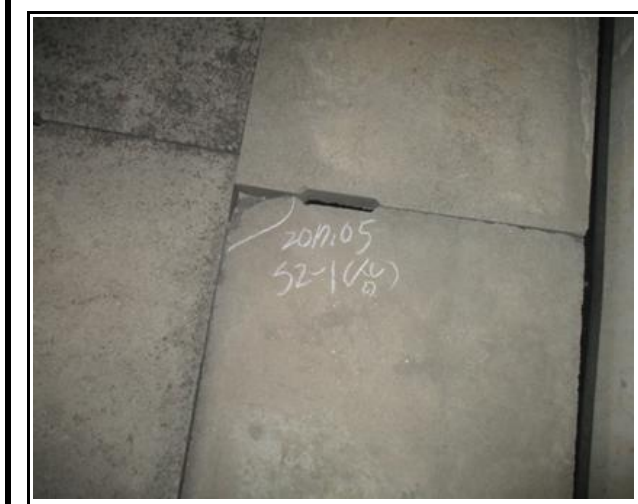
| 위치 | 오송1교(T2) | 보도부 | 도면번호 | HK-오송1교(T2)-1 |

| 내용 | 뒷개파손 | --, --, 1EA | 연번 | HK-오송1교(T2)-1-3 |

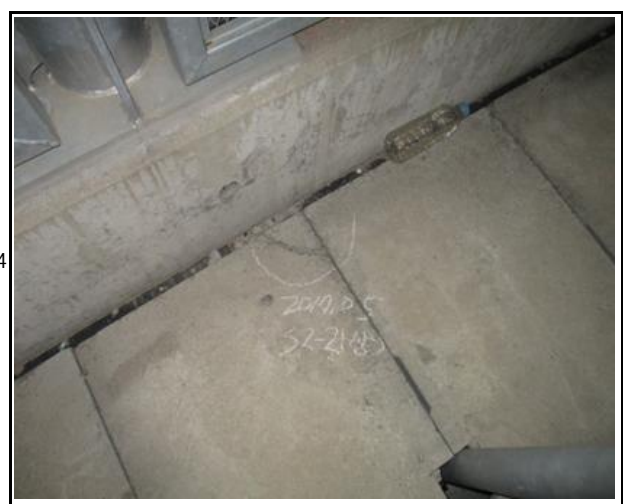
| 위치 | 오송1교(T2) | 보도부 | 도면번호 | HK-오송1교(T2)-2 |

| 내용 | 뒷개파손 | --, --, 1EA | 연번 | HK-오송1교(T2)-2-1 |

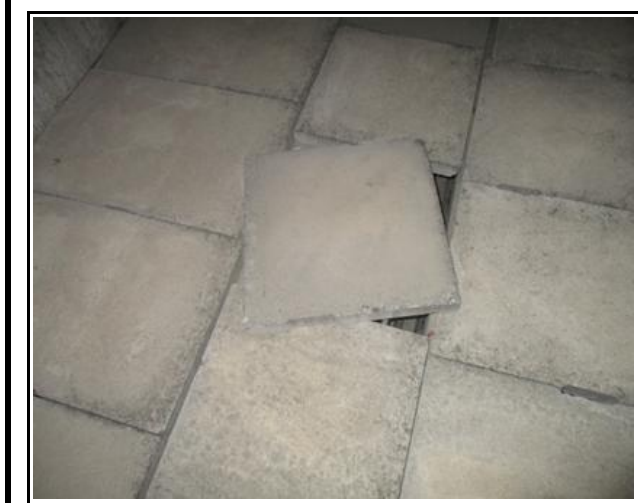
| 위치 | 오송1교(T2) | 연석 | 도면번호 | HK-오송1교(T2)-2 |

| 내용 | 뒷개설치불량 | --, --, 1EA | 연번 | HK-오송1교(T2)-2-2 |

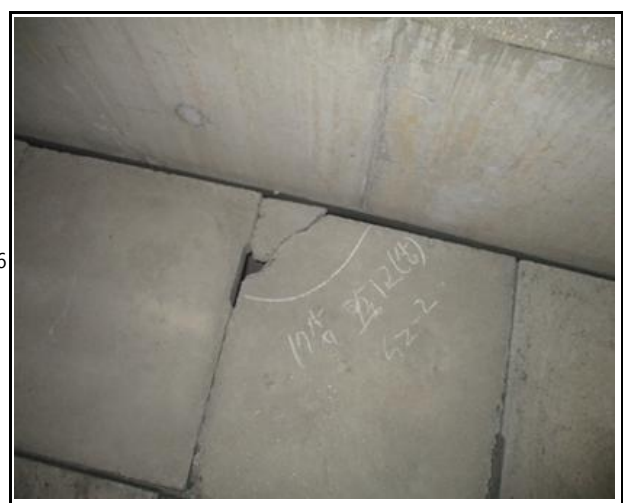
| 위치 | 오송1교(T2) | 보도부 | 도면번호 | HK-오송1교(T2)-2 |

| 내용 | 뒷개파손 | --, --, 1EA | 연번 | HK-오송1교(T2)-2-3 |

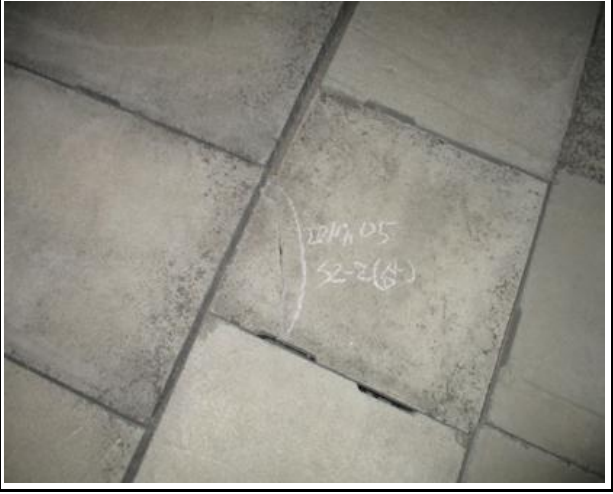
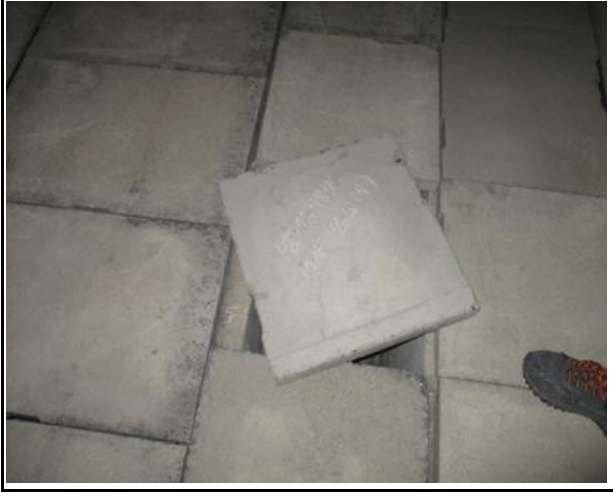
| 위치 | 오송1교(T2) | 보도부 | 도면번호 | HK-오송1교(T2)-2 | 위치 | 오송1교(T2) | 보도부 | 도면번호 | HK-오송1교(T2)-2 |

| 내용 | 뒷개파손 | --, --, 1EA | 연번 | HK-오송1교(T2)-2-4 | 내용 | 뒷개설치불량 | --, --, 1EA | 연번 | HK-오송1교(T2)-2-5 |

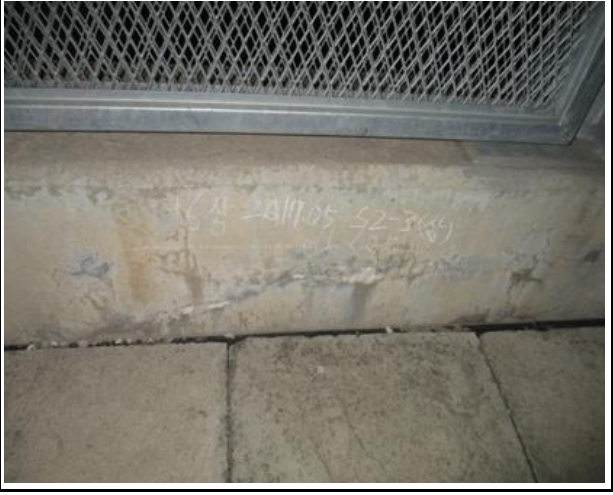
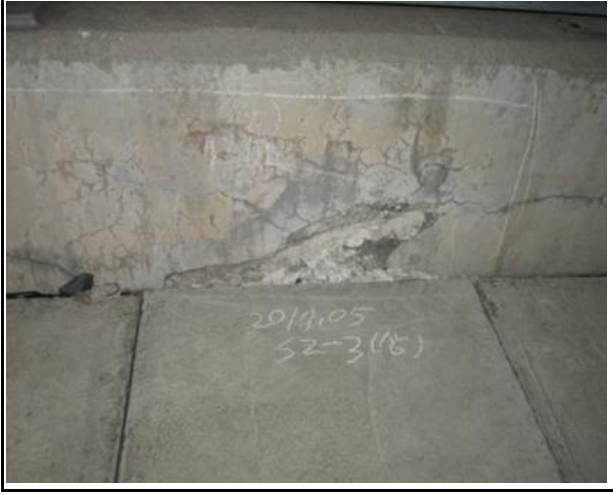
| 위치 | 오송1교(T2) | 연석 | 도면번호 | HK-오송1교(T2)-3 | 위치 | 오송1교(T2) | 연석 | 도면번호 | HK-오송1교(T2)-3 |

| 내용 | 박락 | 0.6m, 0.2m, 1EA | 연번 | HK-오송1교(T2)-3-1 | 내용 | 박락 | 0.3m, 0.8m, 1EA | 연번 | HK-오송1교(T2)-3-2 |

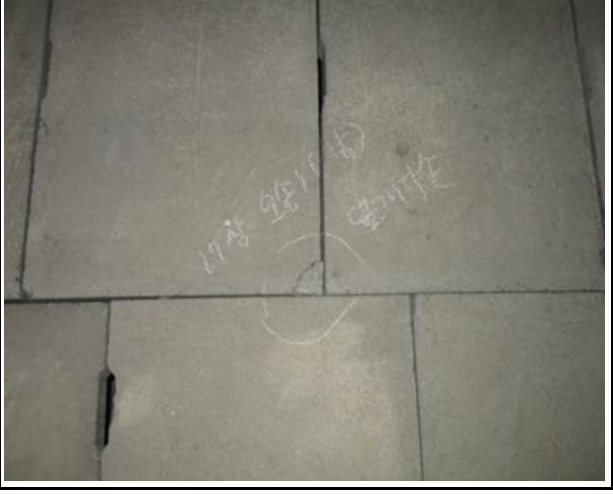
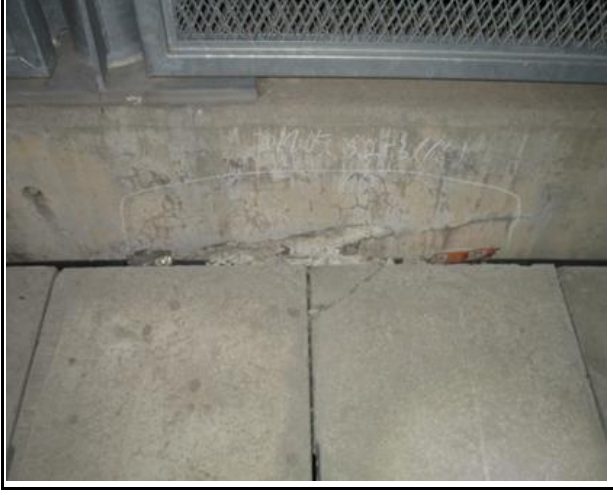
| 위치 | 오송1교(T2) | 보도부 | 도면번호 | HK-오송1교(T2)-3 | 위치 | 오송1교(T2) | 보도부 | 도면번호 | HK-오송1교(T2)-3 |

| 내용 | 뒷개파손 | --, --, 1EA | 연번 | HK-오송1교(T2)-3-3 | 내용 | 박리 | 0.5m, 0.1m, 1EA | 연번 | HK-오송1교(T2)-3-4 |

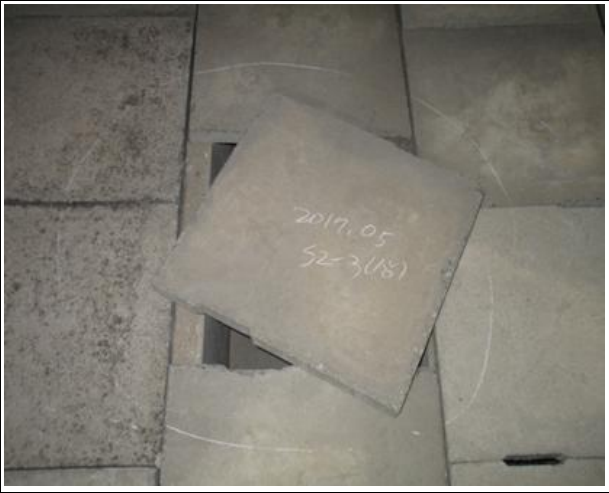
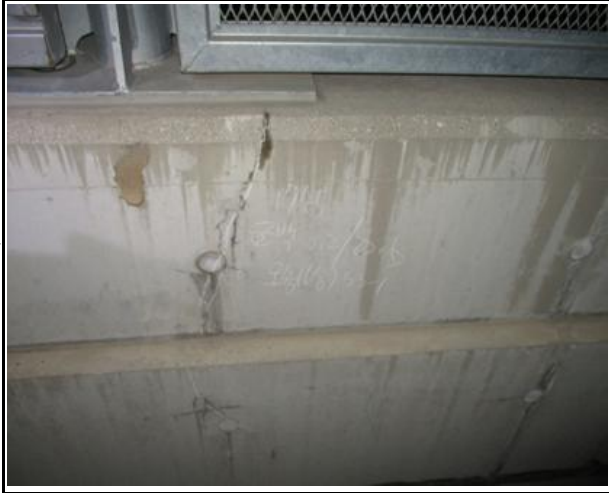
| 위치 | 오송1교(T2) | 보도부 | 도면번호 | HK-오송1교(T2)-3 | 위치 | 오송1교(T2) | 보도부 | 도면번호 | HK-오송1교(T2)-4 |

| 내용 | 덮개설치불량 | --, --, 1EA | 연번 | HK-오송1교(T2)-3-5 | 내용 | 균열부백태 | 0.2mm, 0.6m, 1EA | 연번 | HK-오송1교(T2)-4-1 |

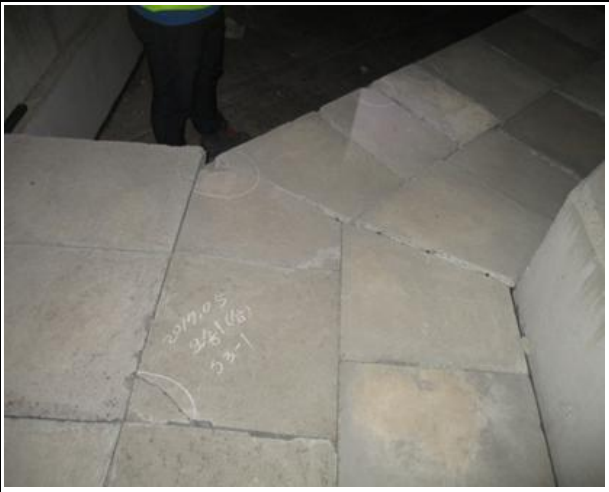
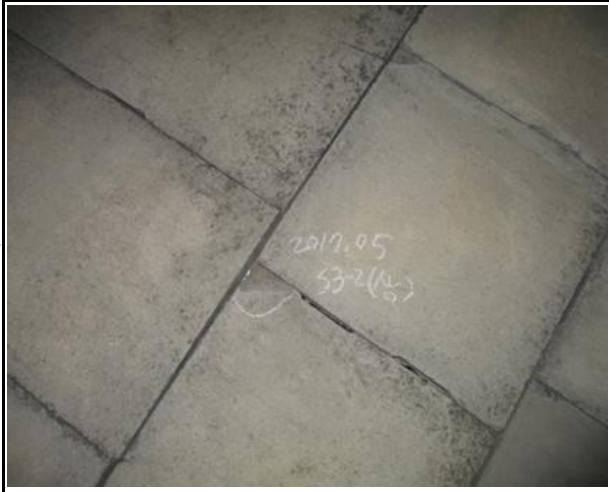
| 위치 | 오송1교(T2) | 보도부 | 도면번호 | HK-오송1교(T2)-4 | 위치 | 오송1교(T2) | 보도부 | 도면번호 | HK-오송1교(T2)-5 |

| 내용 | 덮개파손 | --, --, 6EA | 연번 | HK-오송1교(T2)-4-2 | 내용 | 덮개파손 | --, --, 1EA | 연번 | HK-오송1교(T2)-5-1 |

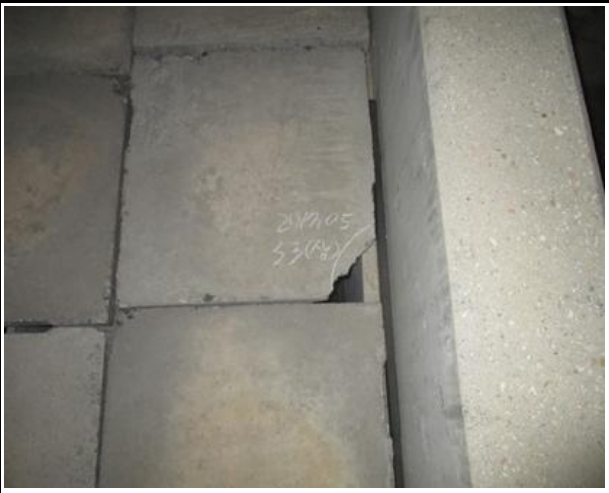
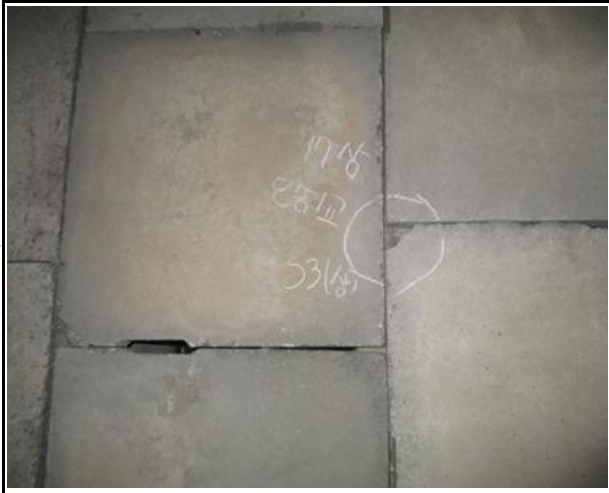
| 위치 | 오송1교(T2) | 보도부 | 도면번호 | HK-오송1교(T2)-5 | 위치 | 오송1교(T2) | 보도부 | 도면번호 | HK-오송1교(T2)-5 |

| 내용 | 덮개파손 | --, --, 1EA | 연번 | HK-오송1교(T2)-5-2 | 내용 | 덮개파손 | --, --, 1EA | 연번 | HK-오송1교(T2)-5-3 |

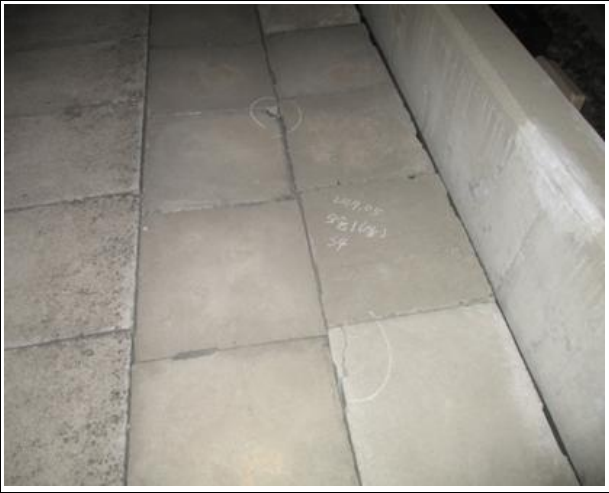
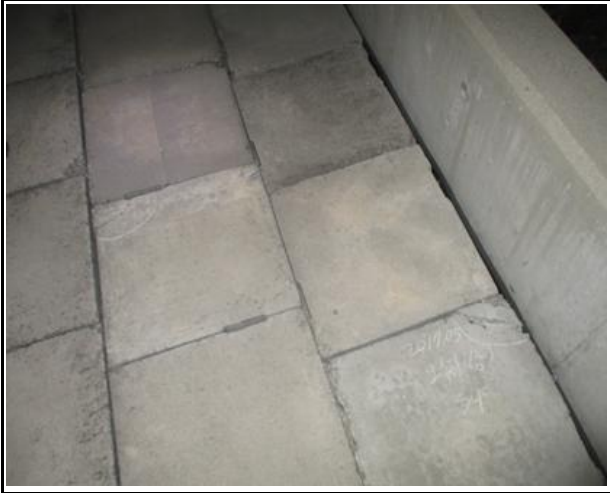
| 위치 | 오송1교(T2) | 보도부 | 도면번호 | HK-오송1교(T2)-7 | 위치 | 오송1교(T2) | 보도부 | 도면번호 | HK-오송1교(T2)-7 |

| 내용 | 뒤통개파손 | --, --, 2EA | 연번 | HK-오송1교(T2)-7-3 | 내용 | 뒤통개파손 | --, --, 2EA | 연번 | HK-오송1교(T2)-7-4 |

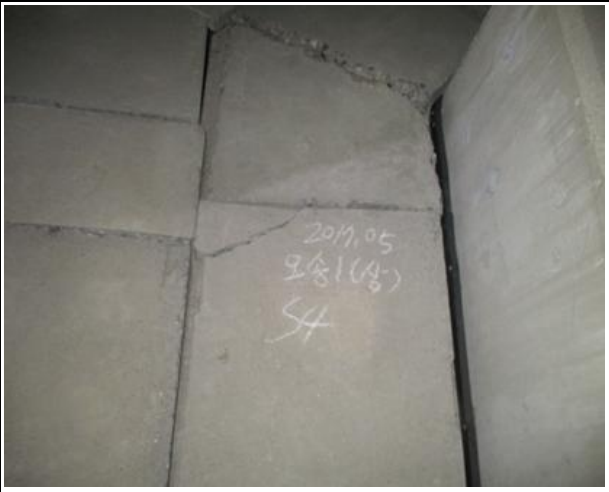
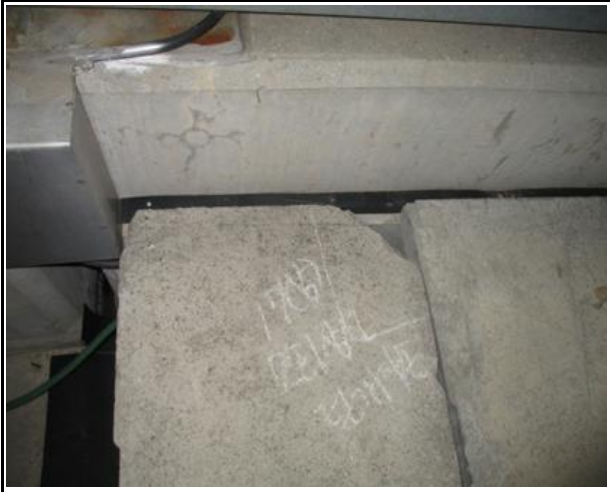
| 위치 | 오송1교(T2) | 보도부 | 도면번호 | HK-오송1교(T2)-8 | 위치 | 오송1교(T2) | 보도부 | 도면번호 | HK-오송1교(T2)-8 |

| 내용 | 뒤통개파손 | --, --, 2EA | 연번 | HK-오송1교(T2)-8-1 | 내용 | 뒤통개설치불량 | --, --, 2EA | 연번 | HK-오송1교(T2)-8-2 |

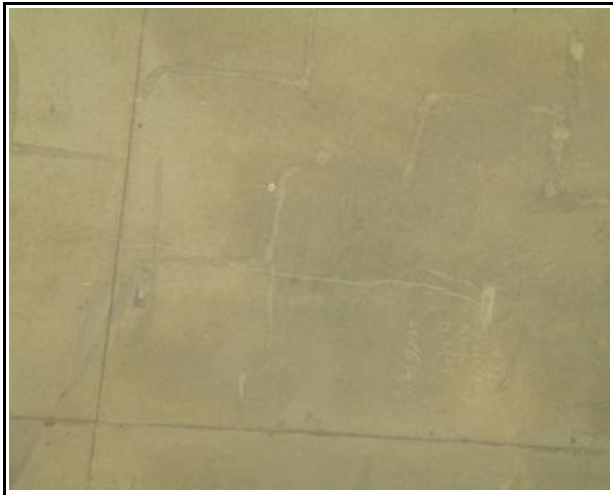
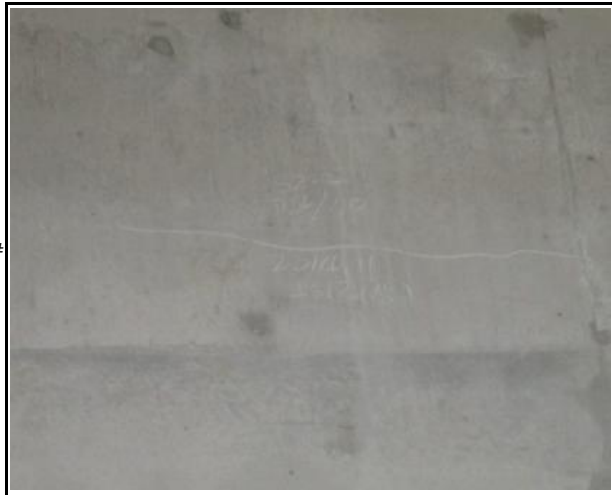
| 위치 | 오송1교(T2) | 바닥판하면 | 도면번호 | HK-오송1교(T2)-10 | 위치 | 오송1교(T2) | 우벽체 | 도면번호 | HK-오송1교(T2)-10 |
| 내용 | 균열(0.3mm미만) 0.2mm, 1.5m, 1EA | | 연번 | HK-오송1교(T2)-10-1 | 내용 | 균열(0.3mm미만) 0.2mm, 1m, 1EA | | 연번 | HK-오송1교(T2)-10-2 |

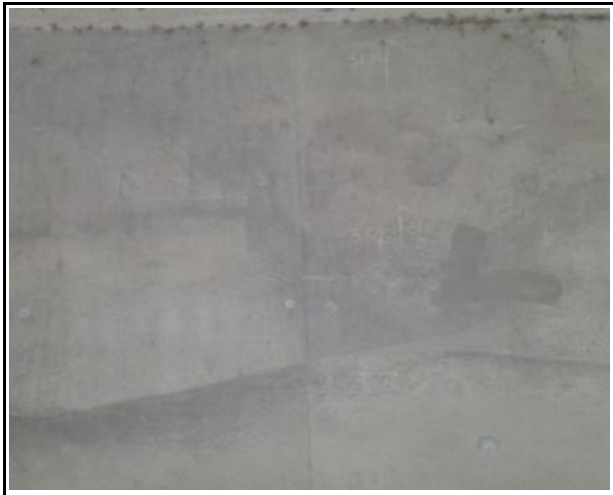
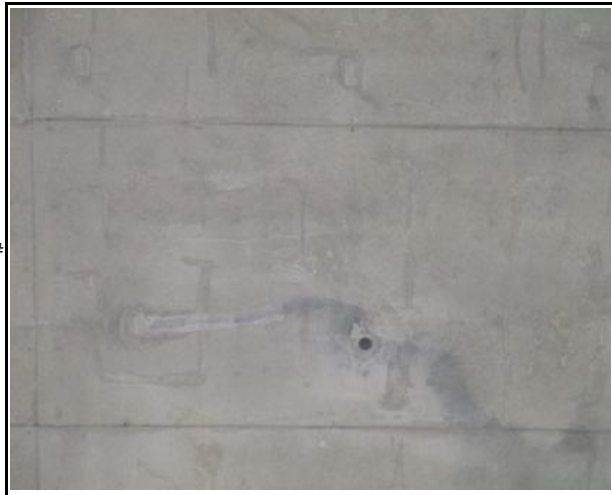
| 위치 | 오송1교(T2) | 좌벽체 | 도면번호 | HK-오송1교(T2)-11 | 위치 | 오송1교(T2) | 바닥판하면 | 도면번호 | HK-오송1교(T2)-11 |
| 내용 | 균열(0.3mm미만) 0.2mm, 0.8m, 1EA | | 연번 | HK-오송1교(T2)-11-1 | 내용 | 균열(0.3mm미만) 0.2mm, 1m, 1EA | | 연번 | HK-오송1교(T2)-11-2 |

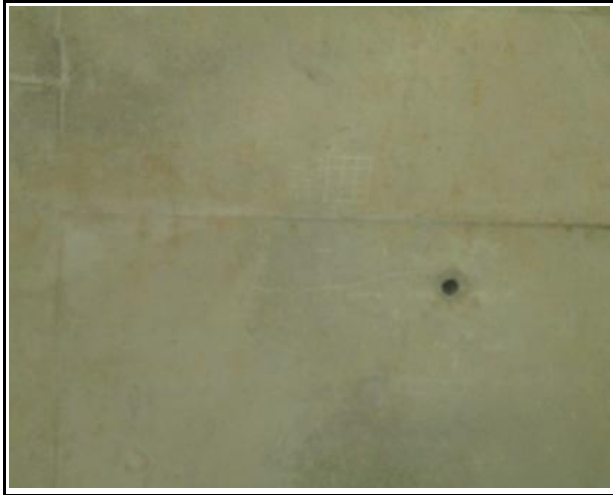
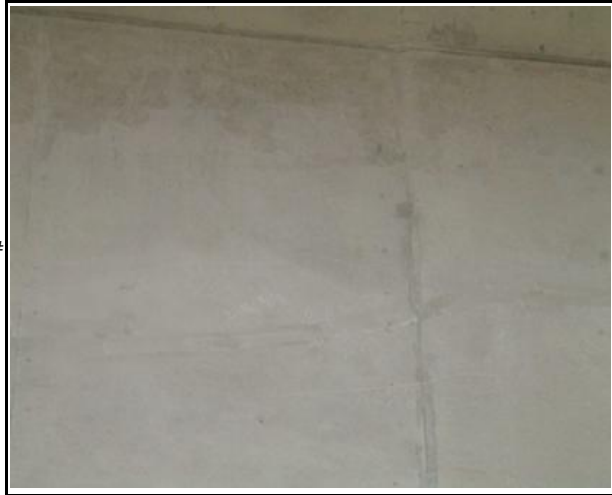
| 위치 | 오송1교(T2) | 바닥판하면 | 도면번호 | HK-오송1교(T2)-12 | 위치 | 오송1교(T2) | 우벽체 | 도면번호 | HK-오송1교(T2)-12 |
| 내용 | 균열(0.3mm미만) 0.2mm, 1m, 1EA | | 연번 | HK-오송1교(T2)-12-1 | 내용 | 균열(0.3mm미만) 0.2mm, 1m, 2EA | | 연번 | HK-오송1교(T2)-12-2 |

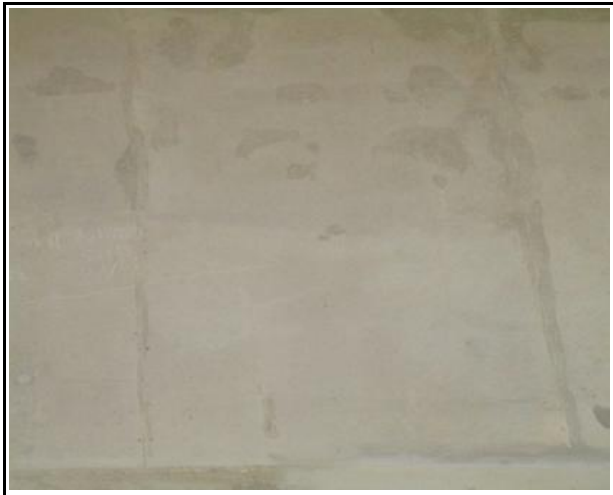
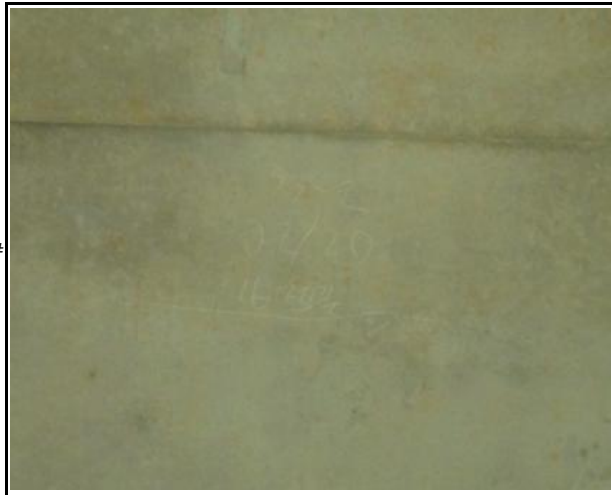
| 위치 | 오송1교(T2) | 우벽체 | 도면번호 | HK-오송1교(T2)-12 | 위치 | 오송1교(T2) | 바닥판하면 | 도면번호 | HK-오송1교(T2)-13 |
| 내용 | 균열(0.3mm미만) 0.2mm, 1.5m, 1EA | | 연번 | HK-오송1교(T2)-12-3 | 내용 | 균열(0.3mm미만) 0.2mm, 2m, 1EA | | 연번 | HK-오송1교(T2)-13-1 |

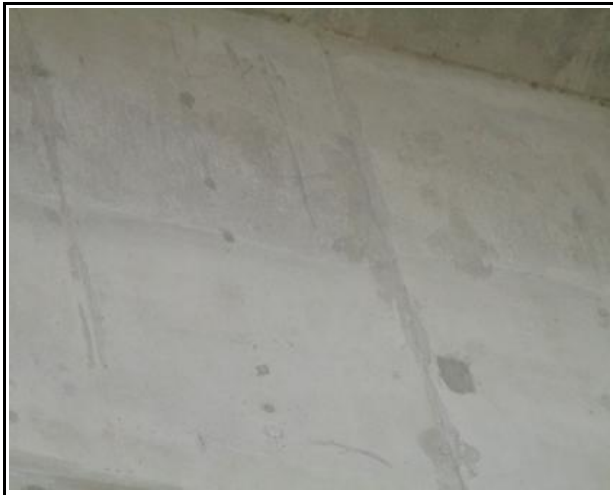
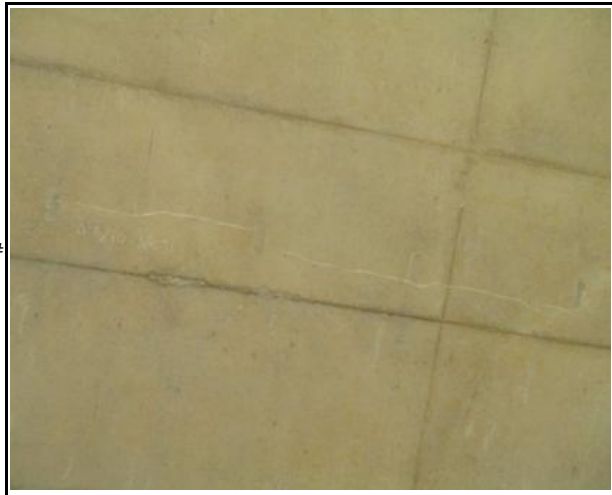
| 위치 | 오송1교(T2) | 우벽체 | 도면번호 | HK-오송1교(T2)-13 | 위치 | 오송1교(T2) | 바닥판하면 | 도면번호 | HK-오송1교(T2)-14 |
| 내용 | 균열(0.3mm미만) 0.2mm, 2.5m, 1EA | | 연번 | HK-오송1교(T2)-13-2 | 내용 | 균열(0.3mm미만) 0.2mm, 2m, 1EA | | 연번 | HK-오송1교(T2)-14-1 |

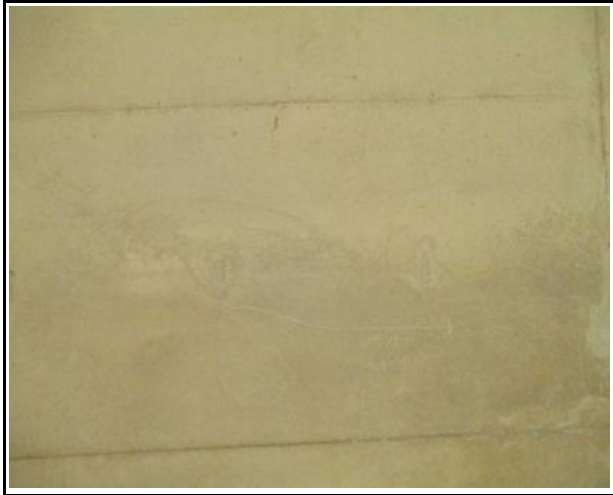
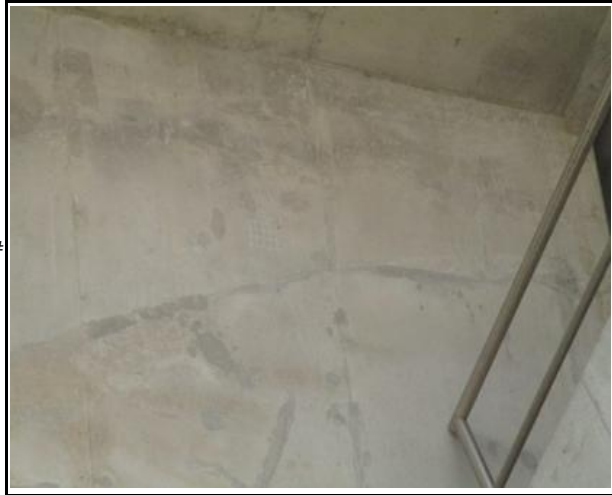
| 위치 | 오송1교(T2) | 바닥판하면 | 도면번호 | HK-오송1교(T2)-14 | 위치 | 오송1교(T2) | 거더외부 | 도면번호 | HK-오송1교(T2)-14 |
| 내용 | 균열(0.3mm미만) 0.2mm, 2m, 1EA | | 연번 | HK-오송1교(T2)-14-2 | 내용 | 균열(0.3mm미만) 0.2mm, 0.8m, 1EA | | 연번 | HK-오송1교(T2)-14-3 |

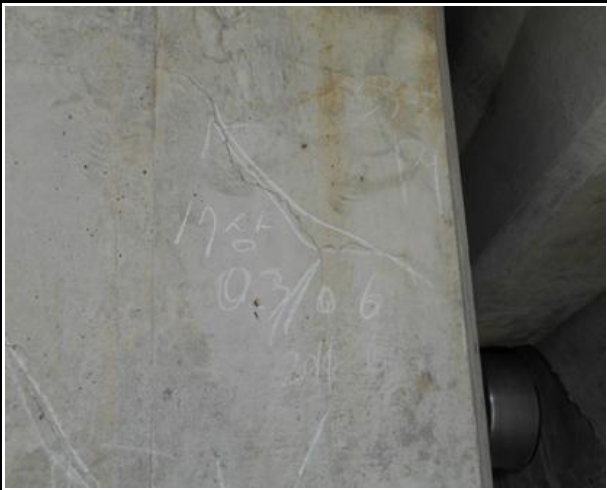
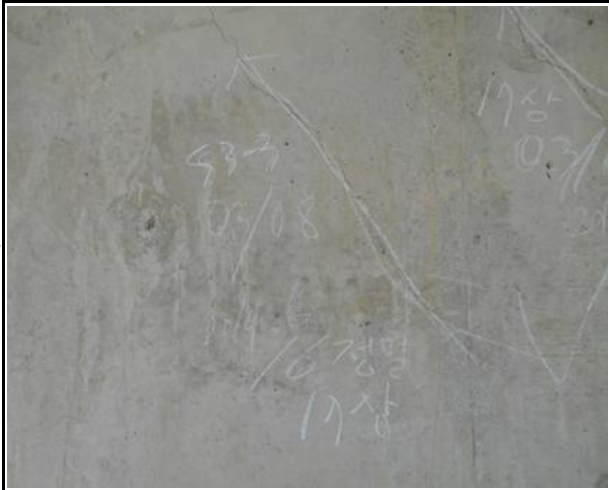
| 위치 | 오송1교(T2) | 거더외부 | 도면번호 | HK-오송1교(T2)-14 | 위치 | 오송1교(T2) | 거더외부 | 도면번호 | HK-오송1교(T2)-14 |

| 내용 | 균열(0.3mm이상) 0.3mm, 0.6m, 1EA | | 연번 | HK-오송1교(T2)-14-4 | 내용 | 균열(0.3mm이상) 0.3mm, 0.8m, 1EA | | 연번 | HK-오송1교(T2)-14-5 |

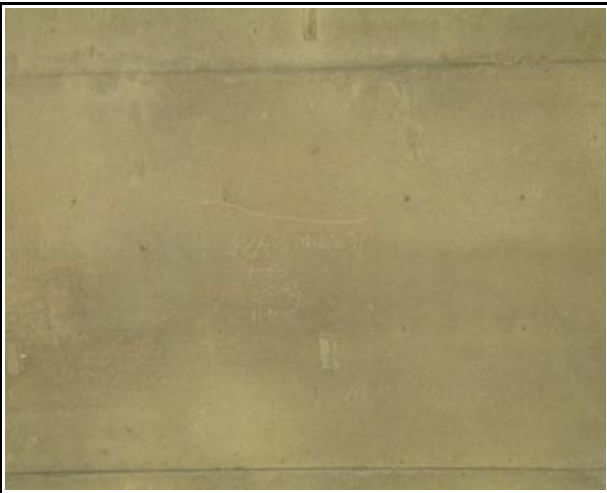
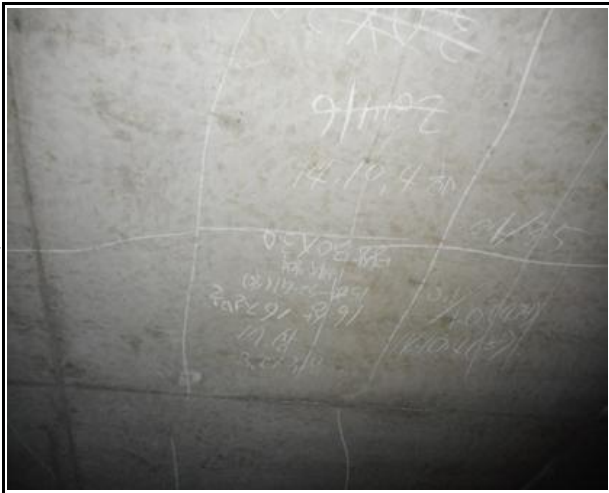
| 위치 | 오송1교(T2) | 바닥판하면 | 도면번호 | HK-오송1교(T2)-15 | 위치 | 오송1교(T2) | 상부슬래브 | 도면번호 | HK-오송1교(T2)-17 |

| 내용 | 균열(0.3mm미만) 0.2mm, 1.5m, 1EA | | 연번 | HK-오송1교(T2)-15-1 | 내용 | 망상균열 3m, 3m, 1EA | | 연번 | HK-오송1교(T2)-17-1 |

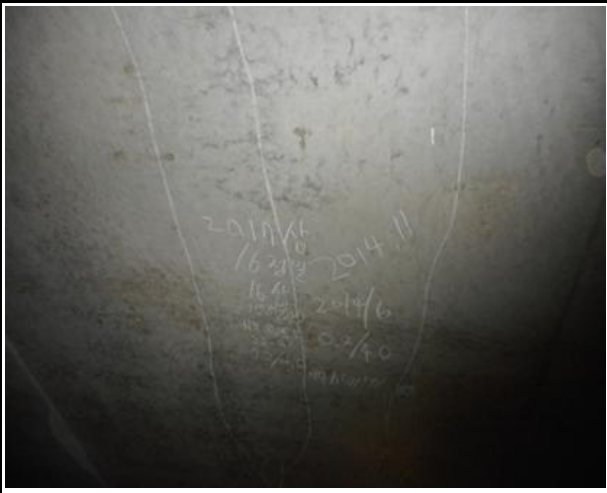
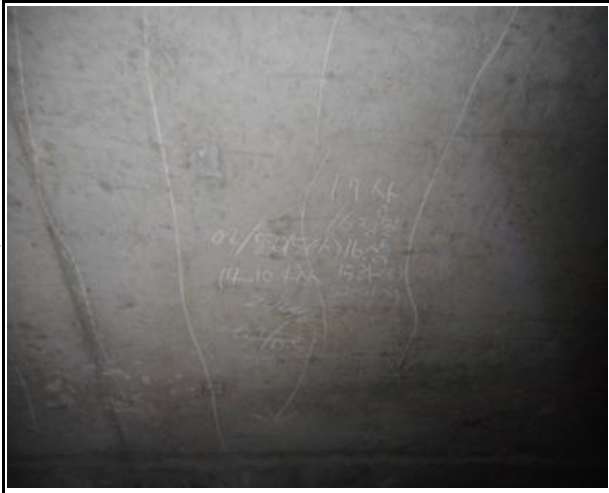
| 위치 | 오송1교(T2) | 상부슬래브 | 도면번호 | HK-오송1교(T2)-17 | 위치 | 오송1교(T2) | 상부슬래브 | 도면번호 | HK-오송1교(T2)-17 |

| 내용 | 균열(0.3mm미만) 0.2mm, 4m, 3EA | | 연번 | HK-오송1교(T2)-17-2 | 내용 | 균열(0.3mm미만) 0.2mm, 5m, 5EA | | 연번 | HK-오송1교(T2)-17-3 |

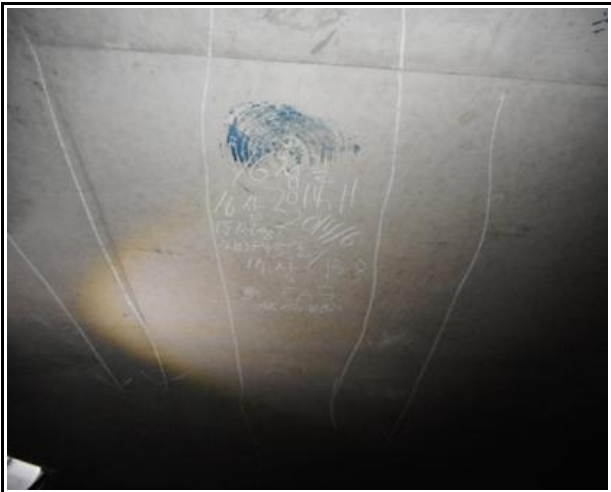
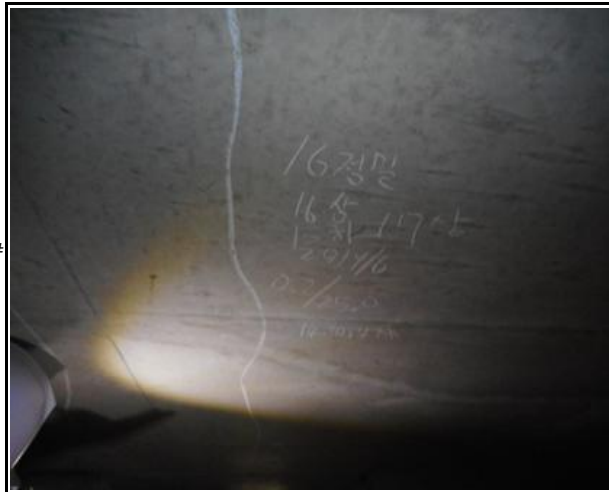
| 위치 | 오송1교(T2) | 상부슬래브 | 도면번호 | HK-오송1교(T2)-17 | 위치 | 오송1교(T2) | 상부슬래브 | 도면번호 | HK-오송1교(T2)-17 |

| 내용 | 균열(0.3mm미만) 0.2mm, 13m, 5EA | | 연번 | HK-오송1교(T2)-17-4 | 내용 | 균열(0.3mm미만) 0.2mm, 25m, 6EA | | 연번 | HK-오송1교(T2)-17-5 |

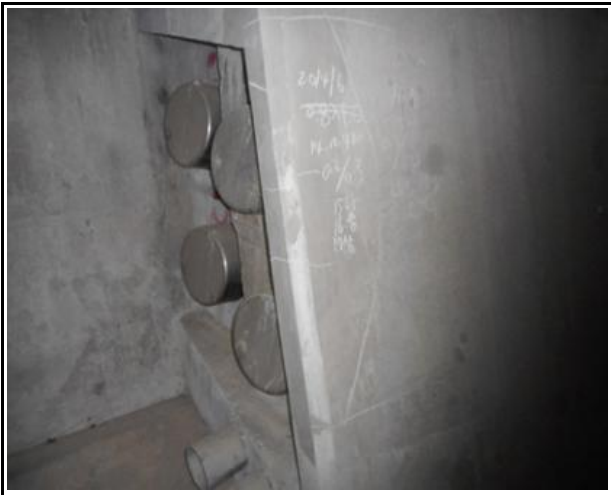
| 위치 | 오송1교(T2) | 우벽체 | 도면번호 | HK-오송1교(T2)-17 | 위치 | 오송1교(T2) | 상부슬래브 | 도면번호 | HK-오송1교(T2)-17 |
| 내용 | 균열(0.3mm미만) 0.2mm, 0.3m, 3EA | | 연번 | HK-오송1교(T2)-17-6 | 내용 | 망상균열 0.8m, 1m, 1EA | | 연번 | HK-오송1교(T2)-17-7 |

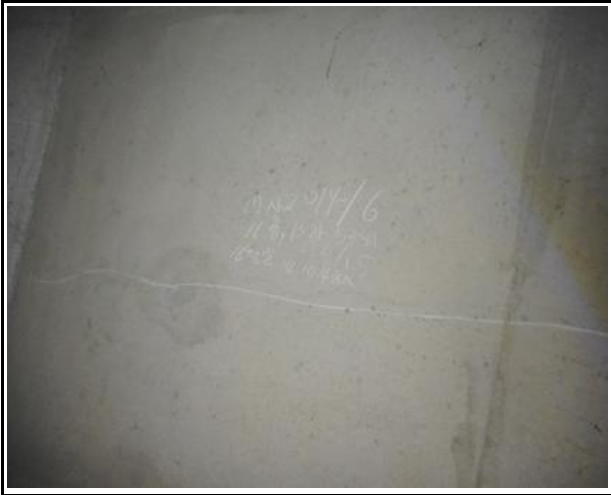
| 위치 | 오송1교(T2) | 좌벽체 | 도면번호 | HK-오송1교(T2)-17 | 위치 | 오송1교(T2) | 좌벽체 | 도면번호 | HK-오송1교(T2)-17 |
| 내용 | 균열(0.3mm미만) 0.2mm, 1.5m, 1EA | | 연번 | HK-오송1교(T2)-17-8 | 내용 | 균열(0.3mm미만) 0.2mm, 0.4m, 1EA | | 연번 | HK-오송1교(T2)-17-9 |

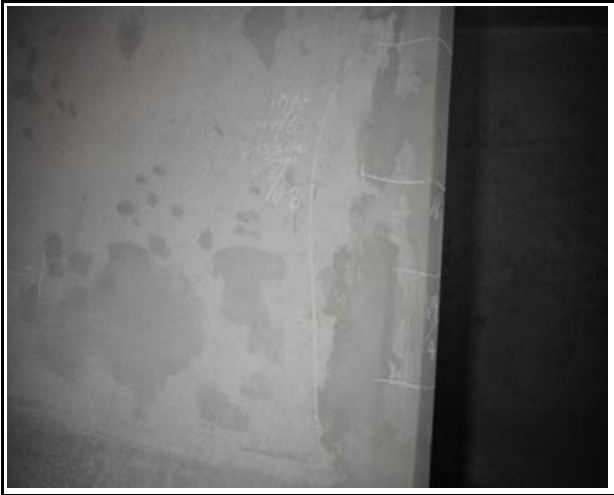
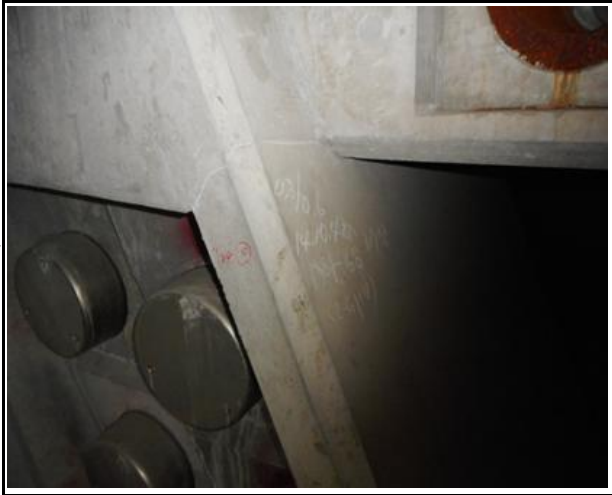
| 위치 | 오송1교(T2) | 좌벽체 | 도면번호 | HK-오송1교(T2)-17 | 위치 | 오송1교(T2) | 좌벽체 | 도면번호 | HK-오송1교(T2)-17 |
| 내용 | 균열(0.3mm미만) 0.2mm, 0.8m, 1EA | | 연번 | HK-오송1교(T2)-17-16 | 내용 | 균열(0.3mm미만) 0.2mm, 0.6m, 1EA | | 연번 | HK-오송1교(T2)-17-17 |

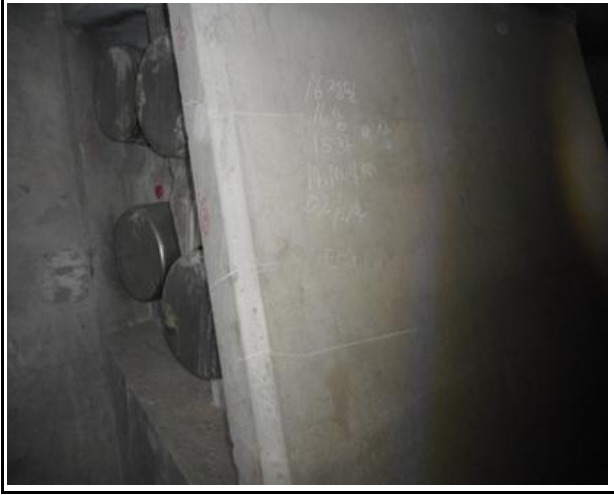
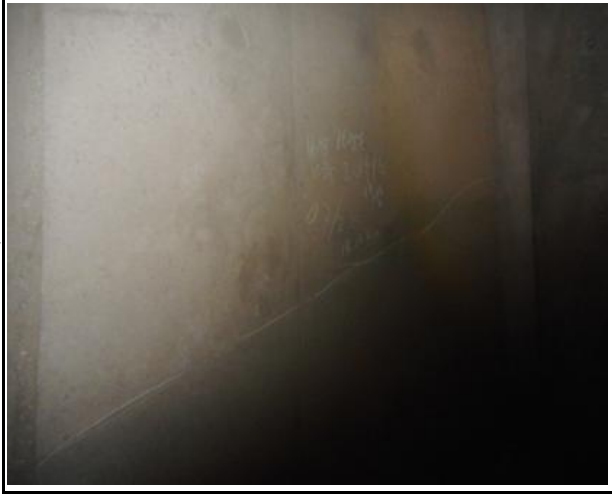
| 위치 | 오송1교(T2) | 좌벽체 | 도면번호 | HK-오송1교(T2)-17 | 위치 | 오송1교(T2) | 좌벽체 | 도면번호 | HK-오송1교(T2)-17 |
| 내용 | 균열(0.3mm미만) 0.2mm, 0.4m, 4EA | | 연번 | HK-오송1교(T2)-17-18 | 내용 | 균열(0.3mm미만) 0.2mm, 2m, 1EA | | 연번 | HK-오송1교(T2)-17-19 |

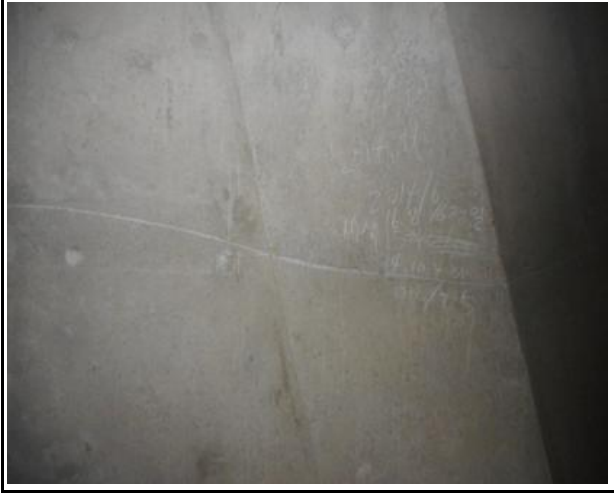
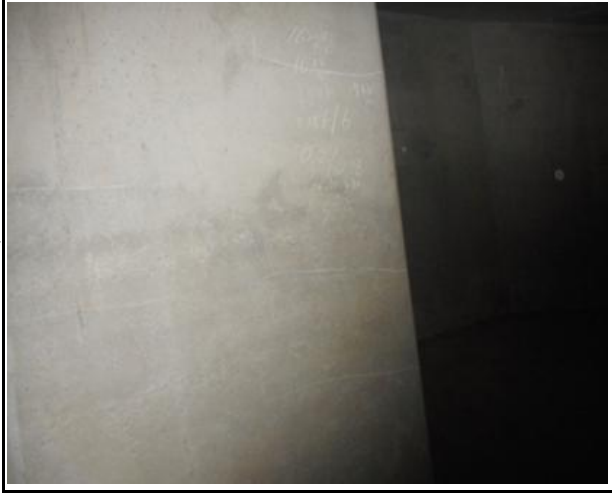
| 위치 | 오송1교(T2) | 좌벽체 | 도면번호 | HK-오송1교(T2)-17 | 위치 | 오송1교(T2) | 좌벽체 | 도면번호 | HK-오송1교(T2)-17 |
| 내용 | 균열(0.3mm미만) 0.2mm, 2.5m, 1EA | | 연번 | HK-오송1교(T2)-17-20 | 내용 | 균열(0.3mm미만) 0.2mm, 0.8m, 3EA | | 연번 | HK-오송1교(T2)-17-21 |

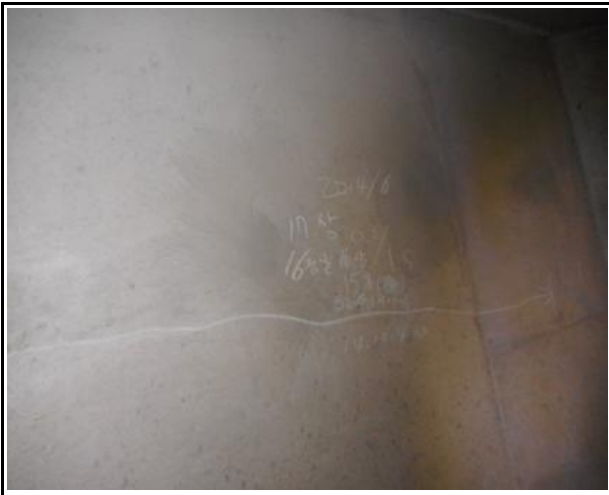
| 위치 | 오송1교(T2) | 우벽체 | 도면번호 | HK-오송1교(T2)-17 | 위치 | 오송1교(T2) | 우벽체 | 도면번호 | HK-오송1교(T2)-17 |
| 내용 | 균열(0.3mm미만) 0.2mm, 1.5m, 1EA | | 연번 | HK-오송1교(T2)-17-22 | 내용 | 균열(0.3mm미만) 0.2mm, 0.6m, 1EA | | 연번 | HK-오송1교(T2)-17-23 |

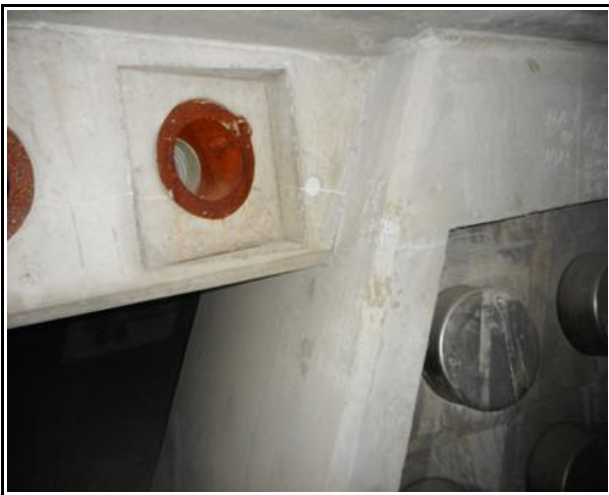
| 위치 | 오송1교(T2) 우벽체 | 도면번호 | HK-오송1교(T2)-17 | 위치 | 오송1교(T2) 우벽체 | 도면번호 | HK-오송1교(T2)-17 |
| 내용 | 균열(0.3mm미만) 0.2mm, 1m, 2EA | 연번 | HK-오송1교(T2)-17-24 | 내용 | 균열(0.3mm미만) 0.2mm, 2m, 1EA | 연번 | HK-오송1교(T2)-17-25 |

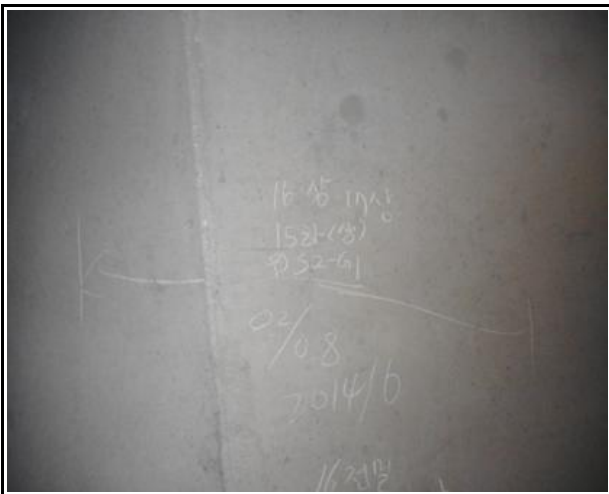
| 위치 | 오송1교(T2) | 우벽체 | 도면번호 | HK-오송1교(T2)-17 | 위치 | 오송1교(T2) | 우벽체 | 도면번호 | HK-오송1교(T2)-17 |
| 내용 | 균열(0.3mm미만) 0.2mm, 0.8m, 1EA | | | 연번 | HK-오송1교(T2)-17-26 | 내용 | 균열(0.3mm미만) 0.2mm, 1.6m, 1EA | | |

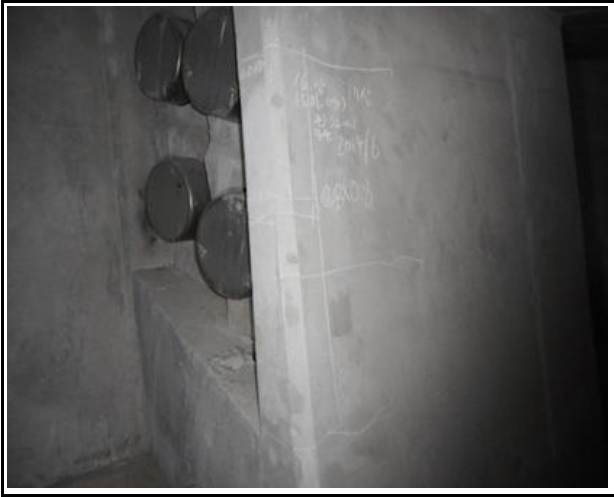
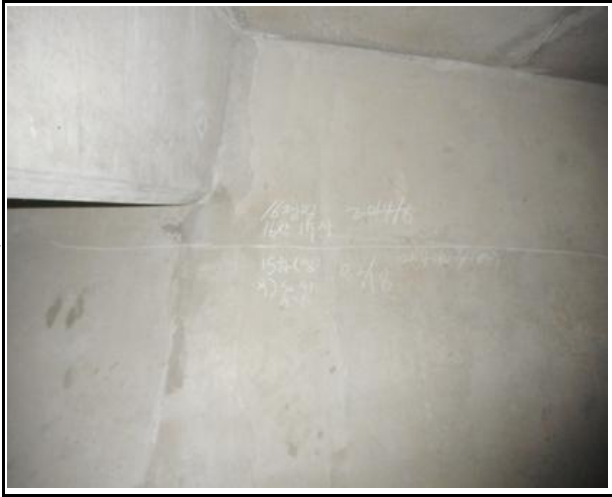
| 위치 | 오송1교(T2) | 우벽체 | 도면번호 | HK-오송1교(T2)-17 | 위치 | 오송1교(T2) | 우벽체 | 도면번호 | HK-오송1교(T2)-17 |
| 내용 | 망상균열 | 0.8m, 0.8m, 1EA | 연번 | HK-오송1교(T2)-17-28 | 내용 | 균열(0.3mm미만) | 0.2mm, 1.8m, 1EA | 연번 | HK-오송1교(T2)-17-29 |

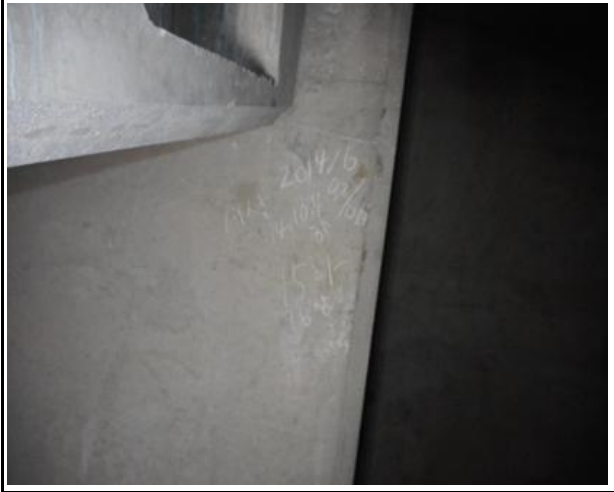
| 위치 | 오송1교(T2) | 우벽체 | 도면번호 | HK-오송1교(T2)-17 | 위치 | 오송1교(T2) | 우벽체 | 도면번호 | HK-오송1교(T2)-17 |
| 내용 | 균열(0.3mm미만) | 0.2mm, 0.6m, 1EA | 연번 | HK-오송1교(T2)-17-30 | 내용 | 망상균열 | 0.3m, 1.2m, 1EA | 연번 | HK-오송1교(T2)-17-31 |

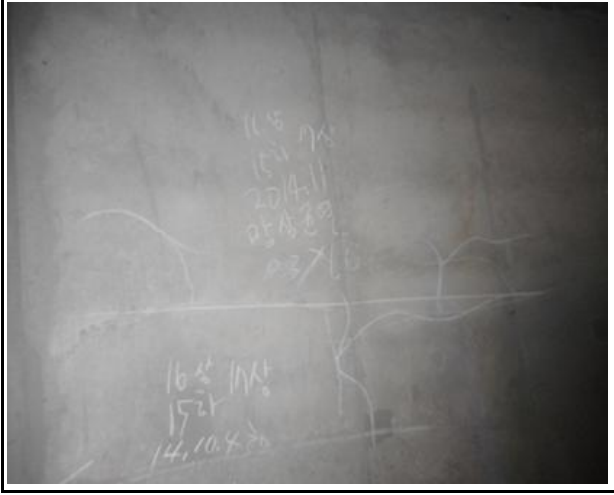
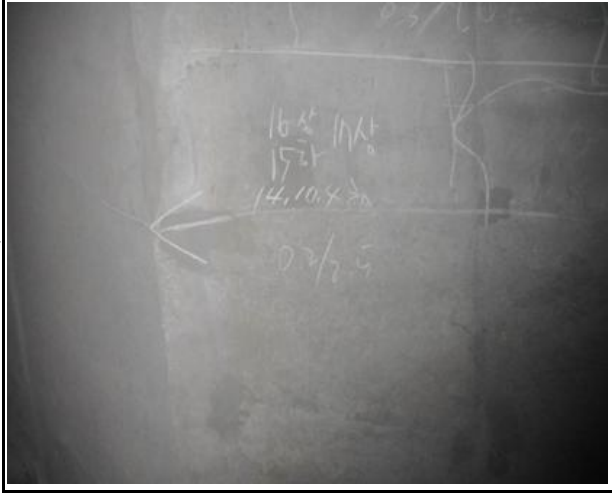
| 위치 | 오송1교(T2) | 우벽체 | 도면번호 | HK-오송1교(T2)-17 | 위치 | 오송1교(T2) | 우벽체 | 도면번호 | HK-오송1교(T2)-17 |
| 내용 | 망상균열 | 0.3m, 1m, 1EA | 연번 | HK-오송1교(T2)-17-32 | 내용 | 균열(0.3mm미만) | 0.2mm, 2.5m, 1EA | 연번 | HK-오송1교(T2)-17-33 |

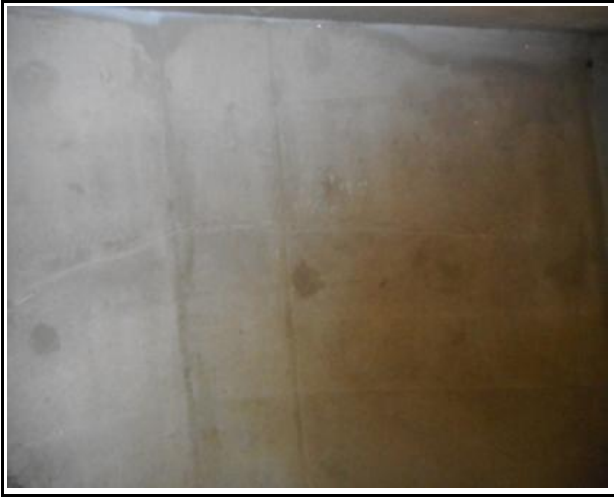
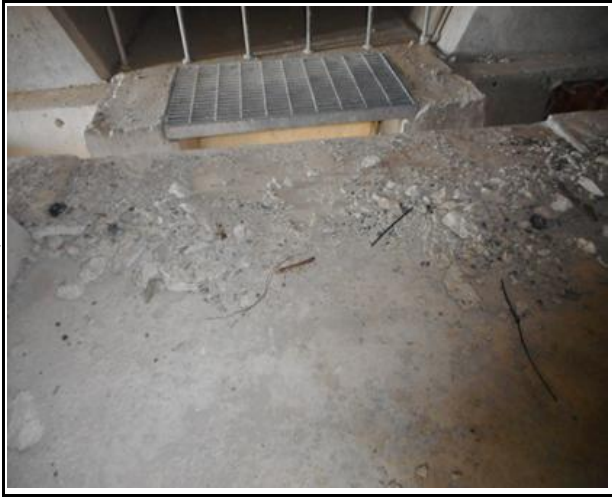
| 위치 | 오송1교(T2) | 좌벽체 | 도면번호 | HK-오송1교(T2)-17 | 위치 | 오송1교(T2) | 바닥슬래브 | 도면번호 | HK-오송1교(T2)-17 |
| 내용 | 균열(0.3mm미만) 0.2mm, 5m, 1EA | | 연번 | HK-오송1교(T2)-17-40 | 내용 | 이물질퇴적 0.3m, 5m, 1EA | | 연번 | HK-오송1교(T2)-17-41 |

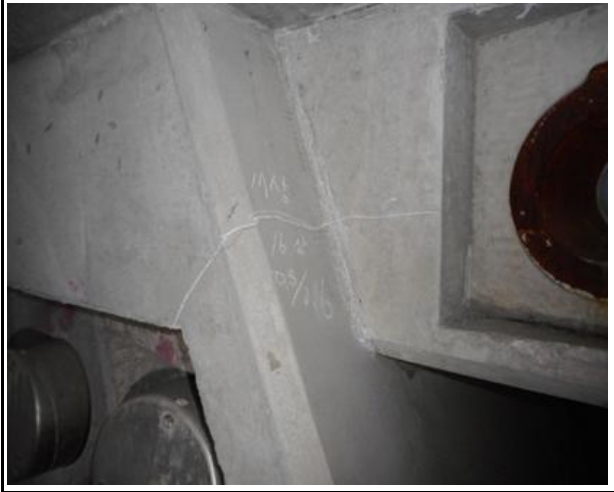
| 위치 | 오송1교(T2) | 우벽체 | 도면번호 | HK-오송1교(T2)-17 | 위치 | 오송1교(T2) | 우벽체 | 도면번호 | HK-오송1교(T2)-17 |
| 내용 | 균열(0.3mm이상) 0.3mm, 0.6m, 1EA | | 연번 | HK-오송1교(T2)-17-42 | 내용 | 균열(0.3mm미만) 0.2mm, 2m, 1EA | | 연번 | HK-오송1교(T2)-17-43 |

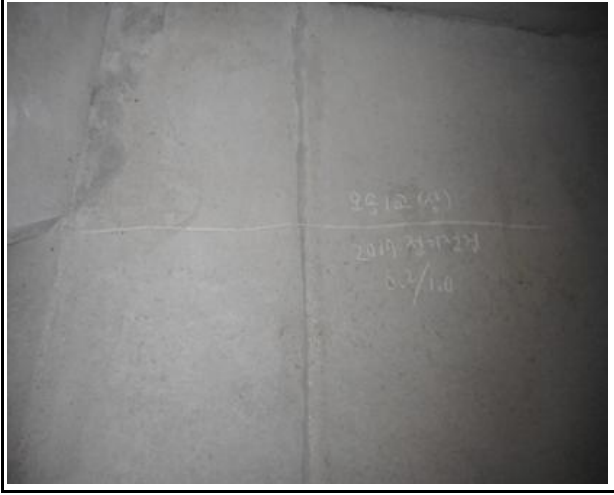
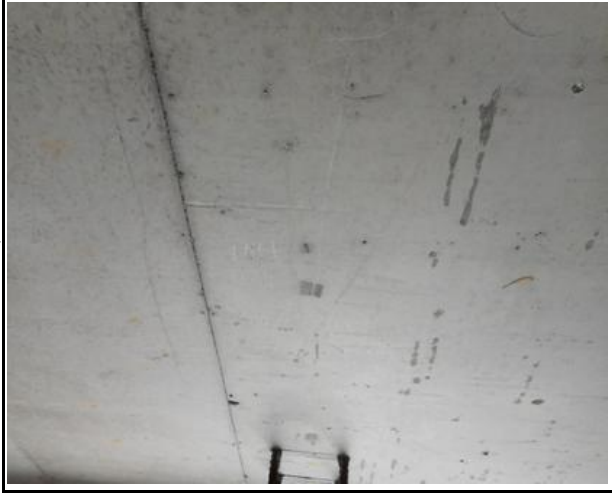
| 위치 | 오송1교(T2) | 우벽체 | 도면번호 | HK-오송1교(T2)-17 | 위치 | 오송1교(T2) | 상부슬래브 | 도면번호 | HK-오송1교(T2)-18 |
| 내용 | 균열(0.3mm미만) 0.2mm, 1m, 1EA | | 연번 | HK-오송1교(T2)-17-44 | 내용 | 균열(0.3mm미만) 0.2mm, 1m, 1EA | | 연번 | HK-오송1교(T2)-18-1 |
