## 01. 오송1교( T2)

# 1.전경사진

## 2. 현황사진

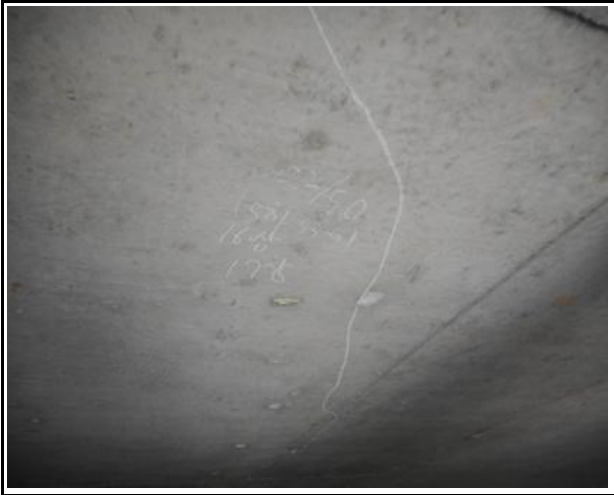
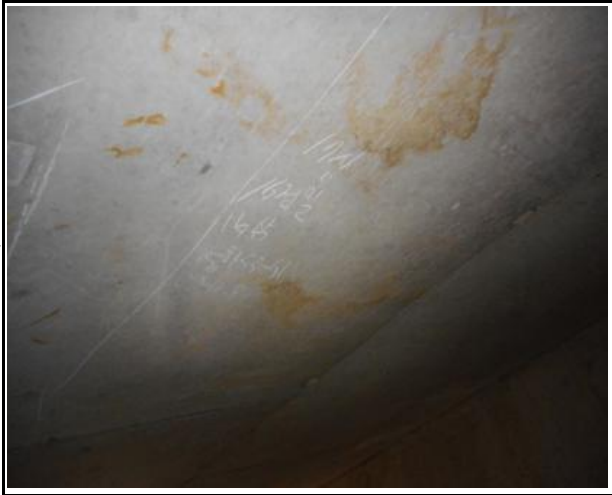
| 위치 | 오송1교(T2) | 상부슬래브 | 도면번호 | HK-오송1교(T2)-18 | 위치 | 오송1교(T2) | 상부슬래브 | 도면번호 | HK-오송1교(T2)-18 |
| 내용 | 균열(0.3mm미만) 0.2mm, 5m, 1EA | | 연번 | HK-오송1교(T2)-18-2 | 내용 | 균열(0.3mm미만) 0.2mm, 1m, 1EA | | 연번 | HK-오송1교(T2)-18-3 |

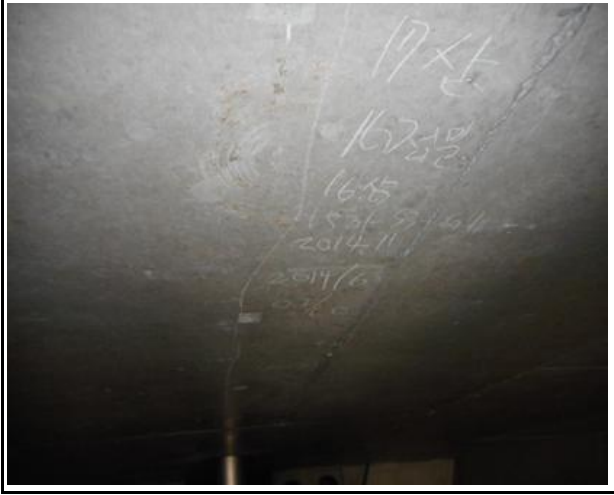
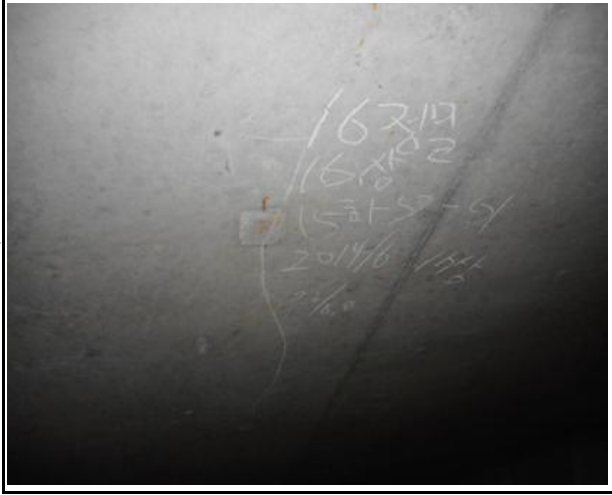
| 위치 | 오송1교(T2) | 상부슬래브 | 도면번호 | HK-오송1교(T2)-18 | 위치 | 오송1교(T2) | 상부슬래브 | 도면번호 | HK-오송1교(T2)-18 |
| 내용 | 균열(0.3mm미만) 0.2mm, 6m, 1EA | | 연번 | HK-오송1교(T2)-18-4 | 내용 | 균열(0.3mm미만) 0.2mm, 0.8m, 1EA | | 연번 | HK-오송1교(T2)-18-5 |

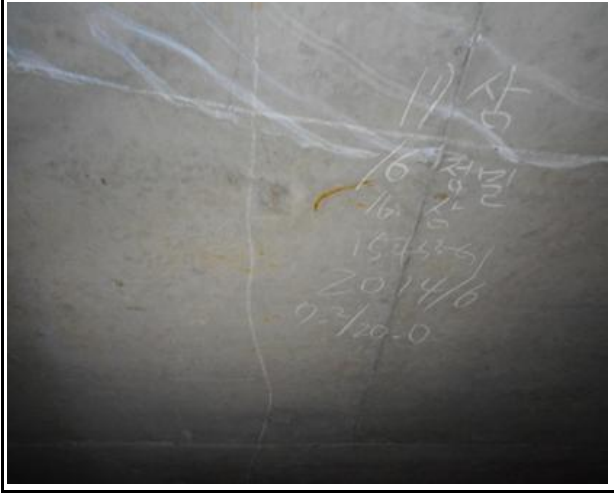
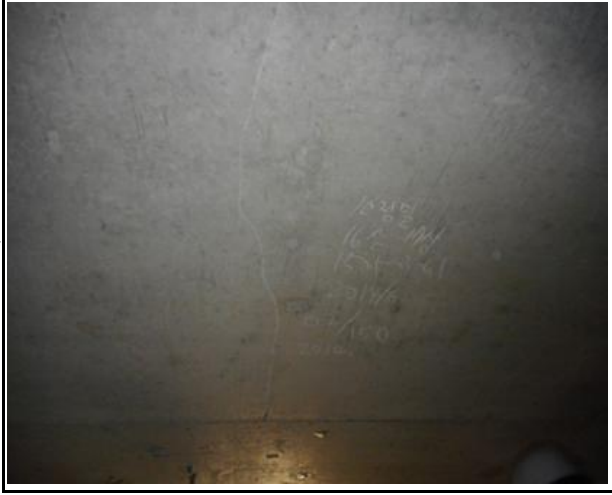
| 위치 | 오송1교(T2) | 상부슬래브 | 도면번호 | HK-오송1교(T2)-18 | 위치 | 오송1교(T2) | 상부슬래브 | 도면번호 | HK-오송1교(T2)-18 |
| 내용 | 균열(0.3mm미만) 0.2mm, 20m, 1EA | | 연번 | HK-오송1교(T2)-18-6 | 내용 | 균열(0.3mm미만) 0.2mm, 15m, 1EA | | 연번 | HK-오송1교(T2)-18-7 |

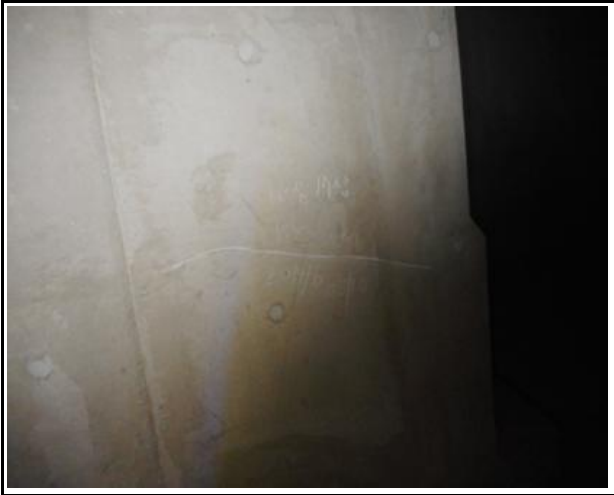
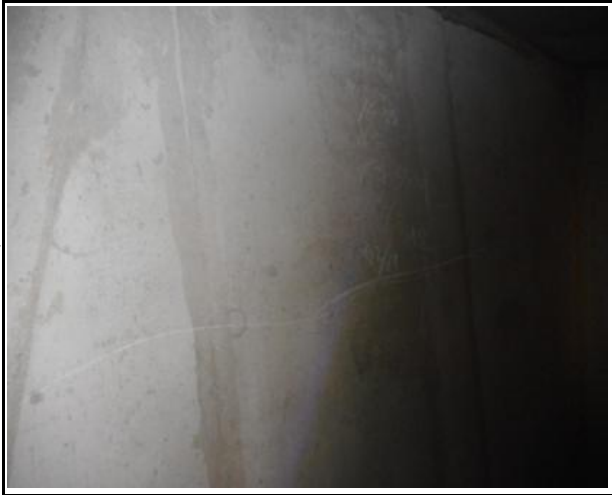
| 위치 | 오송1교(T2) | 좌벽체 | 도면번호 | HK-오송1교(T2)-18 | 위치 | 오송1교(T2) | 좌벽체 | 도면번호 | HK-오송1교(T2)-18 |
| 내용 | 균열(0.3mm미만) 0.2mm, 1m, 1EA | | 연번 | HK-오송1교(T2)-18-8 | 내용 | 균열(0.3mm미만) 0.2mm, 1.5m, 1EA | | 연번 | HK-오송1교(T2)-18-9 |

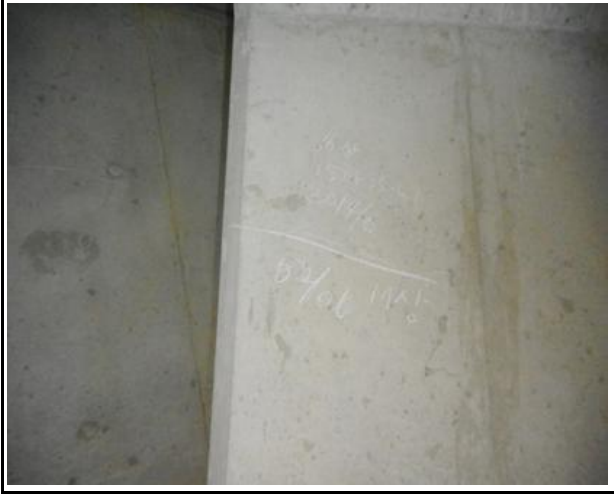
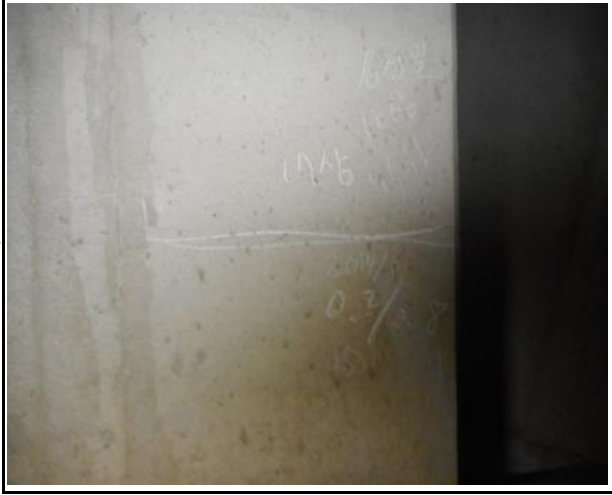
| 위치 | 오송1교(T2) | 좌벽체 | 도면번호 | HK-오송1교(T2)-18 | 위치 | 오송1교(T2) | 좌벽체 | 도면번호 | HK-오송1교(T2)-18 |
| 내용 | 균열(0.3mm미만) 0.2mm, 0.6m, 1EA | | 연번 | HK-오송1교(T2)-18-10 | 내용 | 균열(0.3mm미만) 0.2mm, 0.8m, 1EA | | 연번 | HK-오송1교(T2)-18-11 |

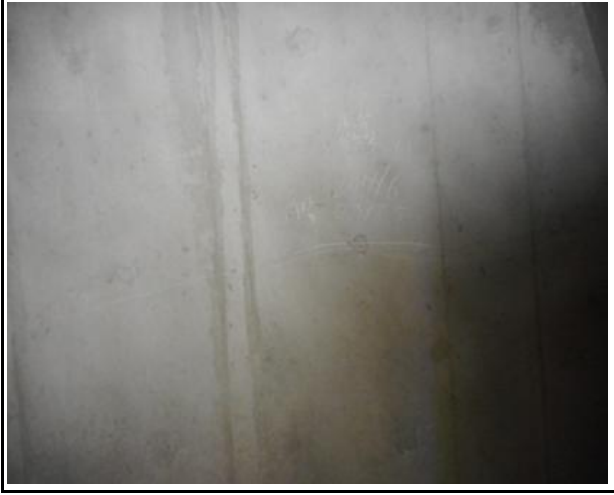
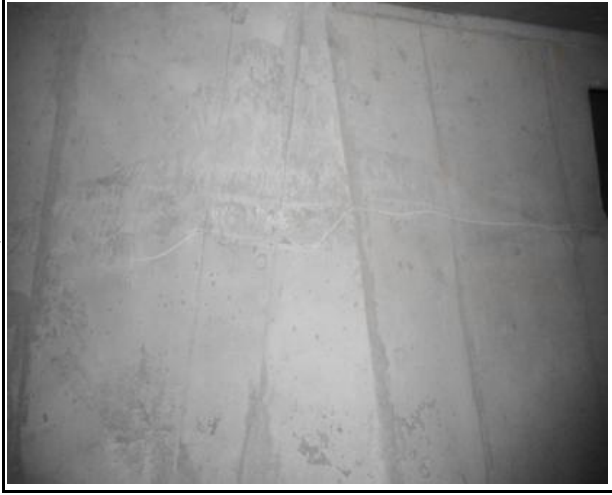
| 위치 | 오송1교(T2) | 좌벽체 | 도면번호 | HK-오송1교(T2)-18 | 위치 | 오송1교(T2) | 우벽체 | 도면번호 | HK-오송1교(T2)-18 |
| 내용 | 균열(0.3mm이상) 0.3mm, 2.5m, 1EA | | 연번 | HK-오송1교(T2)-18-12 | 내용 | 균열(0.3mm미만) 0.2mm, 0.5m, 1EA | | 연번 | HK-오송1교(T2)-18-13 |

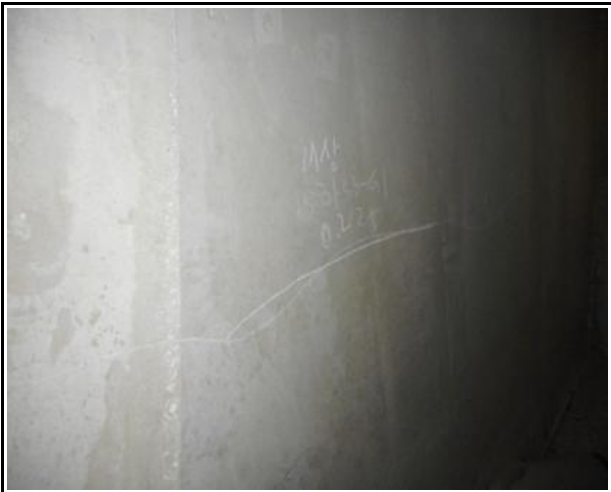
| 위치 | 오송1교(T2) | 좌벽체 | 도면번호 | HK-오송1교(T2)-18 | 위치 | 오송1교(T2) | 배수시설 | 도면번호 | HK-오송1교(T2)-18 |
| 내용 | 균열(0.3mm미만) 0.2mm, 2.5m, 1EA | | 연번 | HK-오송1교(T2)-18-14 | 내용 | 배수관손상 --, --, 1EA | | 연번 | HK-오송1교(T2)-18-15 |

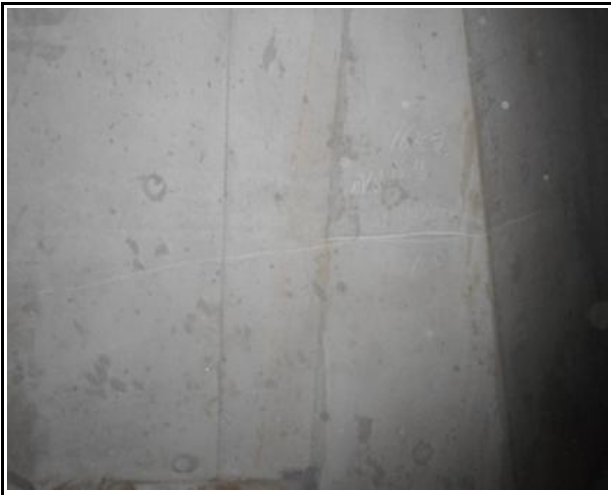
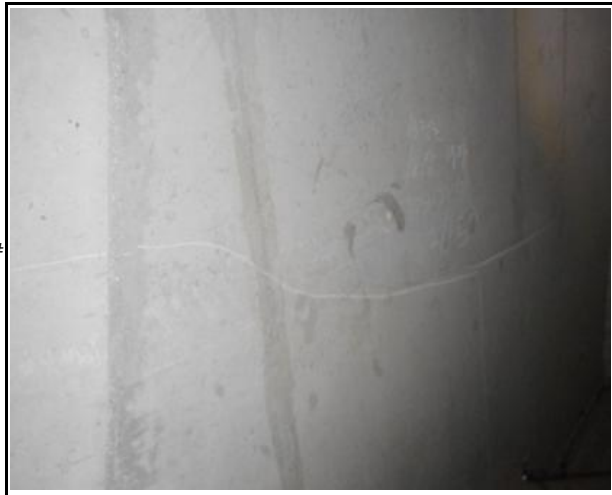
| 위치 | 오송1교(T2) | 우벽체 | 도면번호 | HK-오송1교(T2)-18 | 위치 | 오송1교(T2) | 우벽체 | 도면번호 | HK-오송1교(T2)-18 |
| 내용 | 균열(0.3mm미만) 0.2mm, 2.5m, 2EA | | 연번 | HK-오송1교(T2)-18-16 | 내용 | 균열(0.3mm미만) 0.2mm, 2.5m, 2EA | | 연번 | HK-오송1교(T2)-18-17 |

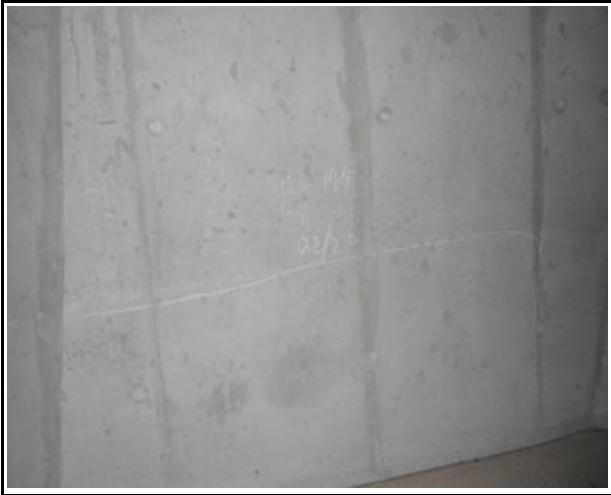
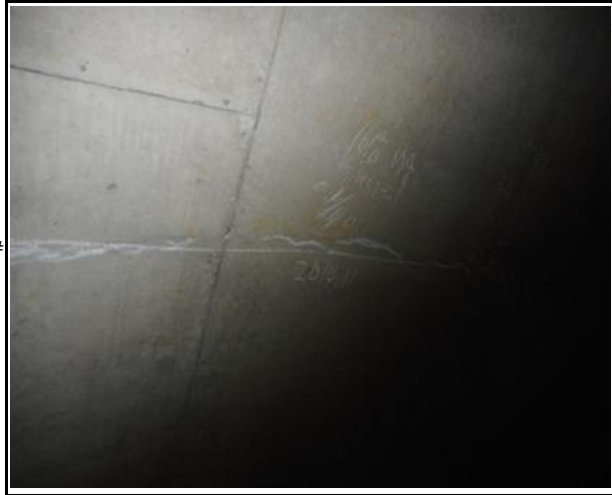
| 위치 | 오송1교(T2) | 우벽체 | 도면번호 | HK-오송1교(T2)-18 | 위치 | 오송1교(T2) | 상부슬래브 | 도면번호 | HK-오송1교(T2)-18 |
| 내용 | 균열(0.3mm미만) 0.2mm, 1.5m, 1EA | | 연번 | HK-오송1교(T2)-18-18 | 내용 | 균열(0.3mm미만) 0.2mm, 1m, 1EA | | 연번 | HK-오송1교(T2)-18-19 |

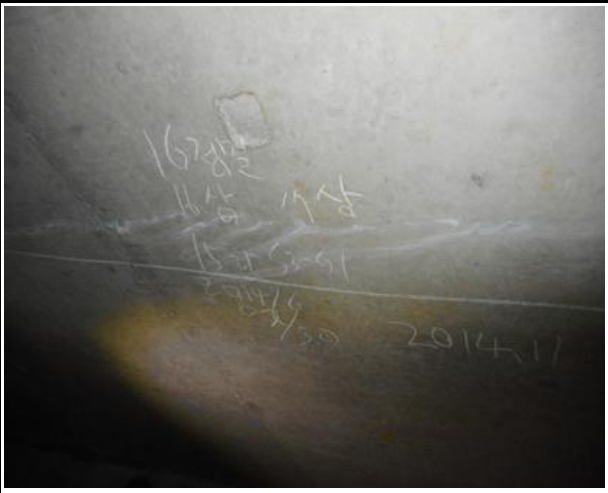
| 위치 | 오송1교(T2) | 상부슬래브 | 도면번호 | HK-오송1교(T2)-18 | 위치 | 오송1교(T2) | 좌벽체 | 도면번호 | HK-오송1교(T2)-18 |
| 내용 | 균열(0.3mm미만) 0.2mm, 23m, 1EA | | 연번 | HK-오송1교(T2)-18-20 | 내용 | 균열(0.3mm미만) 0.2mm, 23m, 1EA | | 연번 | HK-오송1교(T2)-18-21 |

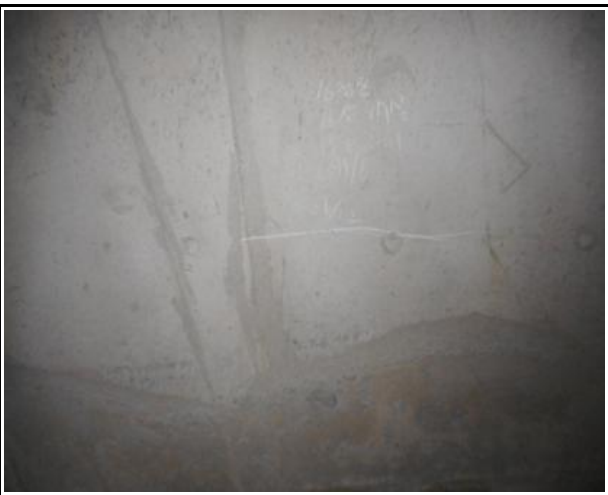
| 위치 | 오송1교(T2) | 좌벽체 | 도면번호 | HK-오송1교(T2)-18 | 위치 | 오송1교(T2) | 좌벽체 | 도면번호 | HK-오송1교(T2)-18 |
| 내용 | 균열(0.3mm미만) 0.2mm, 0.3m, 4EA | | 연번 | HK-오송1교(T2)-18-22 | 내용 | 균열(0.3mm미만) 0.2mm, 2m, 1EA | | 연번 | HK-오송1교(T2)-18-23 |

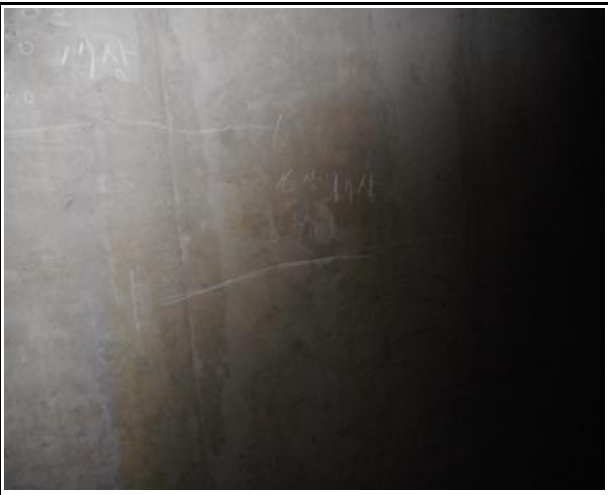
| 위치 | 오송1교(T2) | 좌벽체 | 도면번호 | HK-오송1교(T2)-18 | 위치 | 오송1교(T2) | 상부슬래브 | 도면번호 | HK-오송1교(T2)-19 |
| 내용 | 균열(0.3mm미만) 0.2mm, 4m, 1EA | | 연번 | HK-오송1교(T2)-18-24 | 내용 | 망상균열 4m, 23m, 1EA | | 연번 | HK-오송1교(T2)-19-1 |

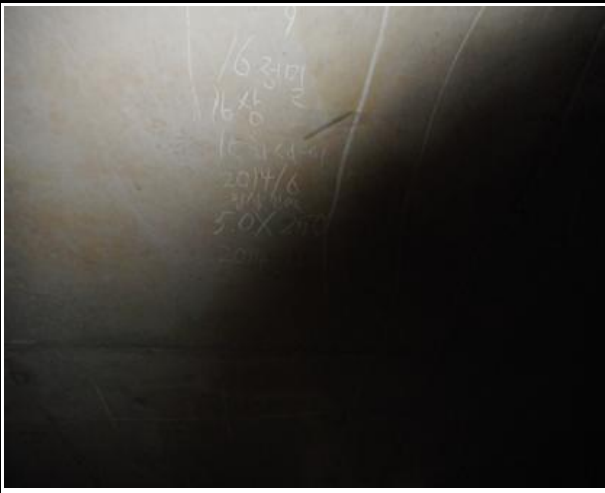
| 위치 | 오송1교(T2) | 상부슬래브 | 도면번호 | HK-오송1교(T2)-19 | 위치 | 오송1교(T2) | 좌벽체 | 도면번호 | HK-오송1교(T2)-19 |
| 내용 | 망상균열 | 5m, 23m, 1EA | 연번 | HK-오송1교(T2)-19-2 | 내용 | 균열(0.3mm이상) 0.3mm, 0.3m, 4EA | 연번 | HK-오송1교(T2)-19-3 | |

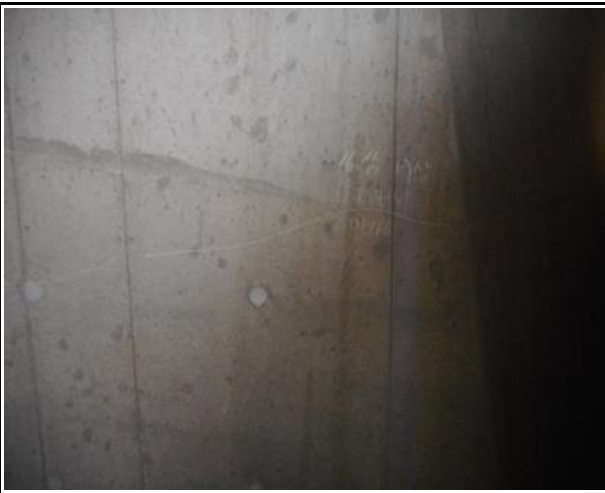
| 위치 | 오송1교(T2) | 좌벽체 | 도면번호 | HK-오송1교(T2)-19 | 위치 | 오송1교(T2) | 좌벽체 | 도면번호 | HK-오송1교(T2)-19 |
| 내용 | 균열(0.3mm미만) 0.2mm, 2m, 1EA | 연번 | HK-오송1교(T2)-19-4 | 내용 | 균열(0.3mm미만) 0.2mm, 4m, 1EA | 연번 | HK-오송1교(T2)-19-5 | | |

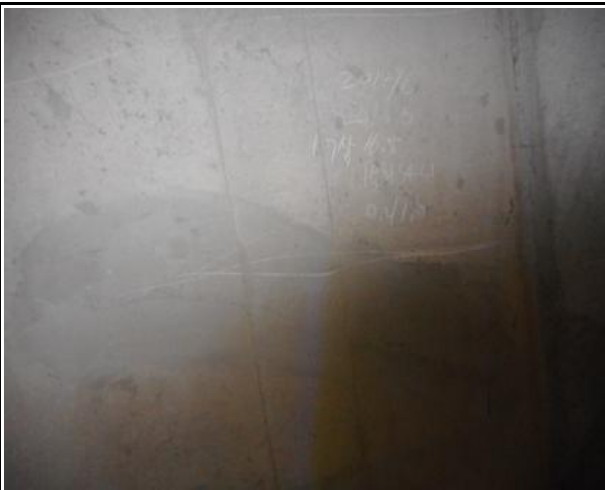
| 위치 | 오송1교(T2) | 좌벽체 | 도면번호 | HK-오송1교(T2)-19 | 위치 | 오송1교(T2) | 우벽체 | 도면번호 | HK-오송1교(T2)-19 |
| 내용 | 균열(0.3mm미만) 0.2mm, 1m, 1EA | 연번 | HK-오송1교(T2)-19-6 | 내용 | 균열(0.3mm이상) 0.3mm, 0.3m, 3EA | 연번 | HK-오송1교(T2)-19-7 | | |

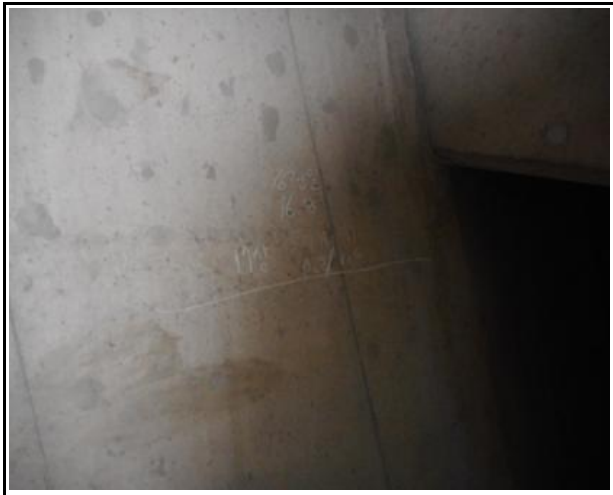
| 위치 | 오송1교(T2) | 좌벽체 | 도면번호 | HK-오송1교(T2)-19 | 위치 | 오송1교(T2) | 우벽체 | 도면번호 | HK-오송1교(T2)-19 |
| 내용 | 균열(0.3mm미만) 0.2mm, 1m, 1EA | | 연번 | HK-오송1교(T2)-19-8 | 내용 | 균열(0.3mm미만) 0.2mm, 1m, 1EA | | 연번 | HK-오송1교(T2)-19-9 |

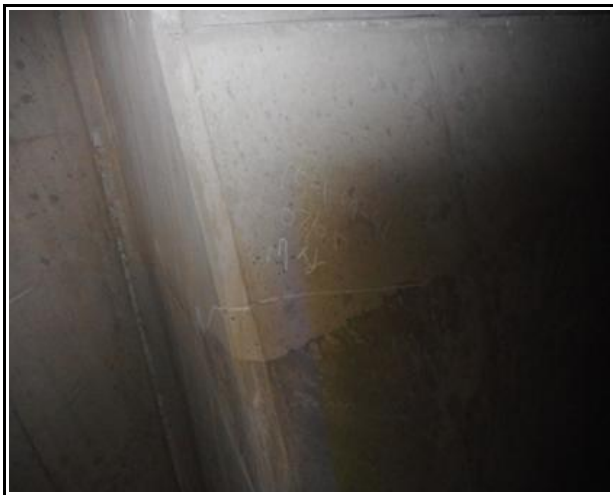
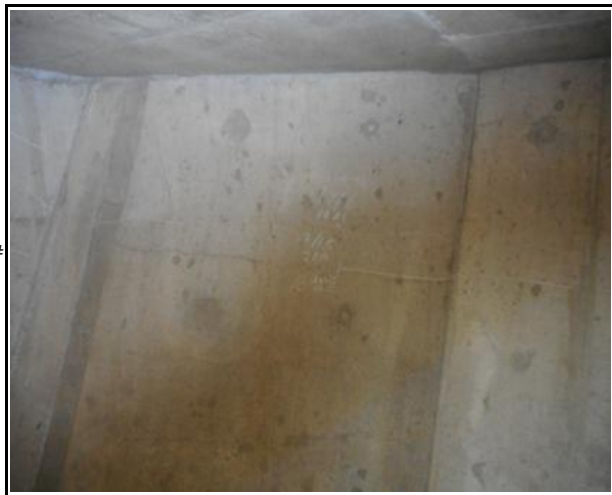
| 위치 | 오송1교(T2) | 우벽체 | 도면번호 | HK-오송1교(T2)-19 | 위치 | 오송1교(T2) | 좌벽체 | 도면번호 | HK-오송1교(T2)-19 |
| 내용 | 균열(0.3mm미만) 0.2mm, 0.5m, 1EA | | 연번 | HK-오송1교(T2)-19-10 | 내용 | 균열(0.3mm이상) 0.8mm, 1.5m, 2EA | | 연번 | HK-오송1교(T2)-19-11 |

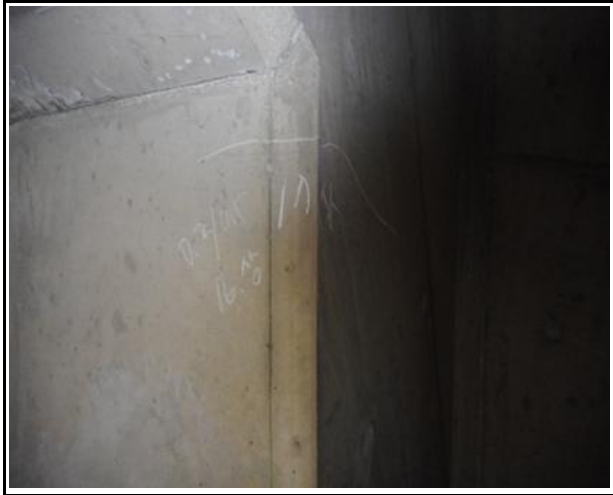
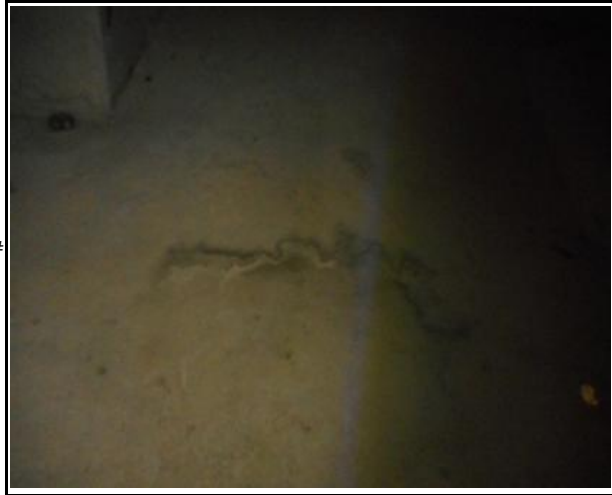
| 위치 | 오송1교(T2) | 좌벽체 | 도면번호 | HK-오송1교(T2)-19 | 위치 | 오송1교(T2) | 바닥슬래브 | 도면번호 | HK-오송1교(T2)-19 |
| 내용 | 균열(0.3mm이상) 0.6mm, 0.5m, 1EA | | 연번 | HK-오송1교(T2)-19-12 | 내용 | 체수 2m, 6m, 1EA | | 연번 | HK-오송1교(T2)-19-13 |

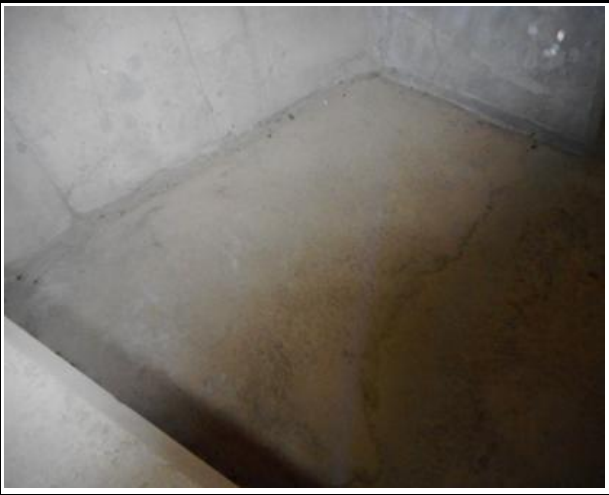
| 위치 | 오송1교(T2) | 바닥슬래브 | 도면번호 | HK-오송1교(T2)-19 | 위치 | 오송1교(T2) | 배수시설 | 도면번호 | HK-오송1교(T2)-19 |
| 내용 | 체수 | 1.5m, 1.5m, 2EA | 연번 | HK-오송1교(T2)-19-14 | 내용 | 배수관손상 | --, 2.5-, 1EA | 연번 | HK-오송1교(T2)-19-15 |

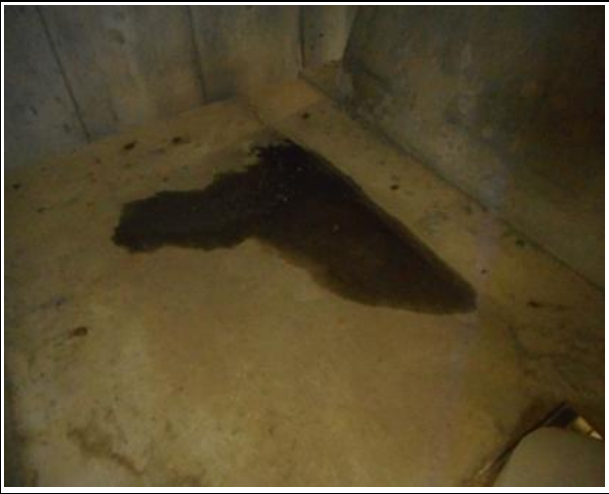
| 위치 | 오송1교(T2) | 바닥슬래브 | 도면번호 | HK-오송1교(T2)-19 | 위치 | 오송1교(T2) | 우벽체 | 도면번호 | HK-오송1교(T2)-19 |
| 내용 | 체수 | 2m, 1m, 1EA | 연번 | HK-오송1교(T2)-19-16 | 내용 | 균열(0.3mm미만) | 0.2mm, 3m, 1EA | 연번 | HK-오송1교(T2)-19-17 |

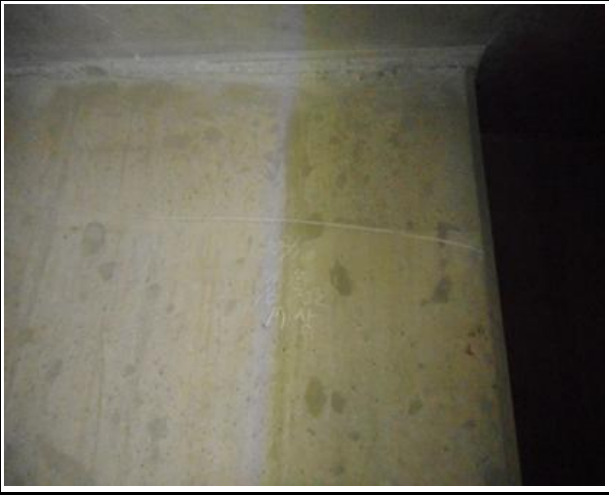
| 위치 | 오송1교(T2) | 우벽체 | 도면번호 | HK-오송1교(T2)-19 | 위치 | 오송1교(T2) | 우벽체 | 도면번호 | HK-오송1교(T2)-19 |
| 내용 | 균열(0.3mm미만) | 0.2mm, 1m, 1EA | 연번 | HK-오송1교(T2)-19-18 | 내용 | 균열(0.3mm미만) | 0.2mm, 0.6m, 1EA | 연번 | HK-오송1교(T2)-19-19 |

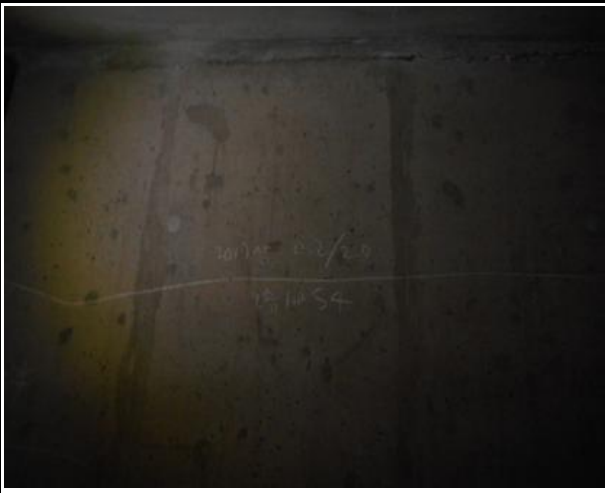
| 위치 | 오송1교(T2) | 좌벽체 | 도면번호 | HK-오송1교(T2)-19 | 위치 | 오송1교(T2) | 좌벽체 | 도면번호 | HK-오송1교(T2)-19 |
| 내용 | 균열(0.3mm미만) 0.2mm, 2m, 1EA | | 연번 | HK-오송1교(T2)-19-20 | 내용 | 균열(0.3mm미만) 0.2mm, 0.6m, 2EA | | 연번 | HK-오송1교(T2)-19-21 |

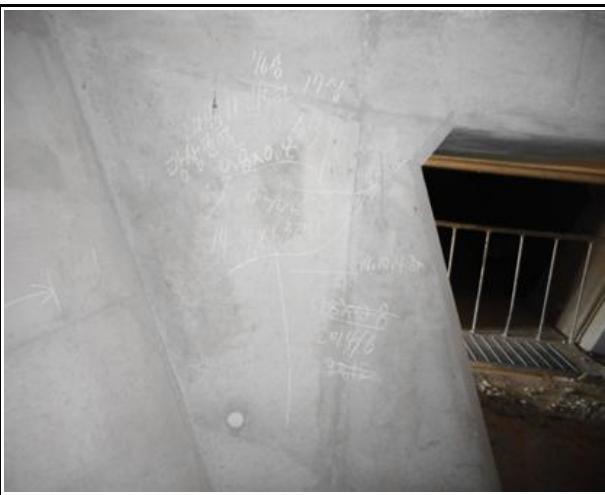
| 위치 | 오송1교(T2) | 격벽 | 도면번호 | HK-오송1교(T2)-20 | 위치 | 오송1교(T2) | 격벽 | 도면번호 | HK-오송1교(T2)-20 |
| 내용 | 망상균열 | 0.8m, 0.8m, 1EA | 연번 | HK-오송1교(T2)-20-1 | 내용 | 망상균열 | 0.6m, 1m, 1EA | 연번 | HK-오송1교(T2)-20-2 |

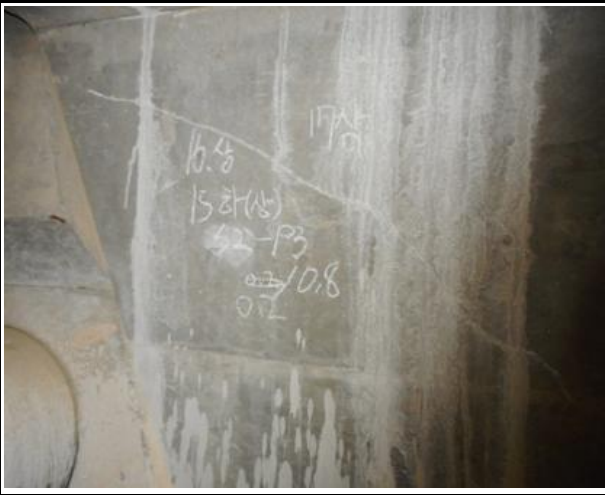
| 위치 | 오송1교(T2) | 격벽 | 도면번호 | HK-오송1교(T2)-20 | 위치 | 오송1교(T2) | 격벽 | 도면번호 | HK-오송1교(T2)-20 |
| 내용 | 균열(0.3mm미만) 0.2mm, 0.8m, 1EA | | 연번 | HK-오송1교(T2)-20-3 | 내용 | 망상균열 0.8m, 1m, 1EA | | 연번 | HK-오송1교(T2)-20-4 |

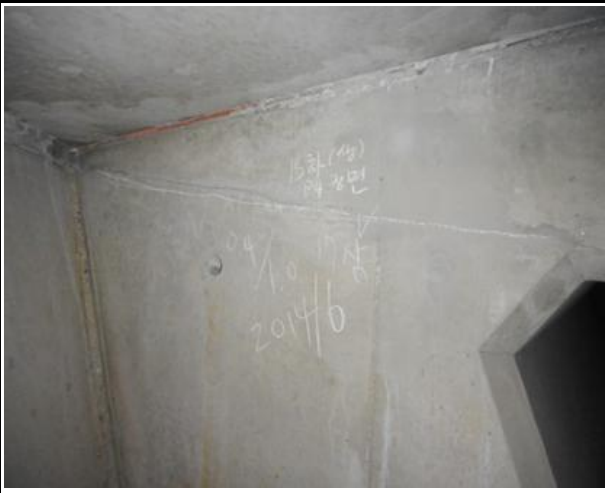
| 위치 | 오송1교(T2) | 격벽 | 도면번호 | HK-오송1교(T2)-21 | 위치 | 오송1교(T2) | 격벽 | 도면번호 | HK-오송1교(T2)-21 |
| 내용 | 균열(0.3mm이상) 0.3mm, 1m, 1EA | | 연번 | HK-오송1교(T2)-21-1 | 내용 | 균열(0.3mm이상) 0.3mm, 1m, 1EA | | 연번 | HK-오송1교(T2)-21-2 |

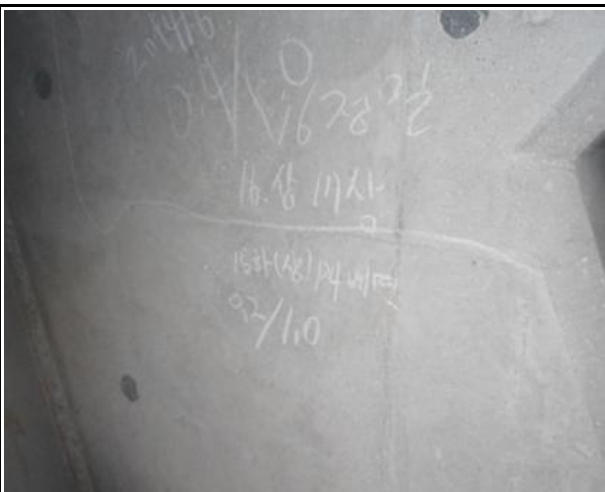
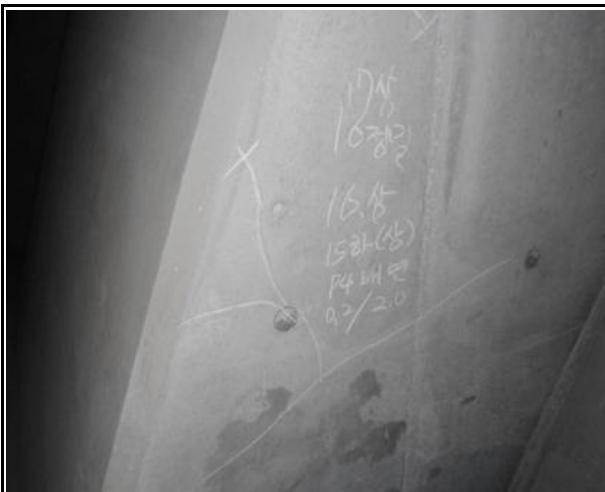
| 위치 | 오송1교(T2) | 격벽 | 도면번호 | HK-오송1교(T2)-21 | 위치 | 오송1교(T2) | 격벽 | 도면번호 | HK-오송1교(T2)-21 |

| 내용 | 균열(0.3mm이상) 0.4mm, 1m, 1EA | | 연번 | HK-오송1교(T2)-21-3 | 내용 | 균열(0.3mm이상) 0.4mm, 1m, 1EA | | 연번 | HK-오송1교(T2)-21-4 |

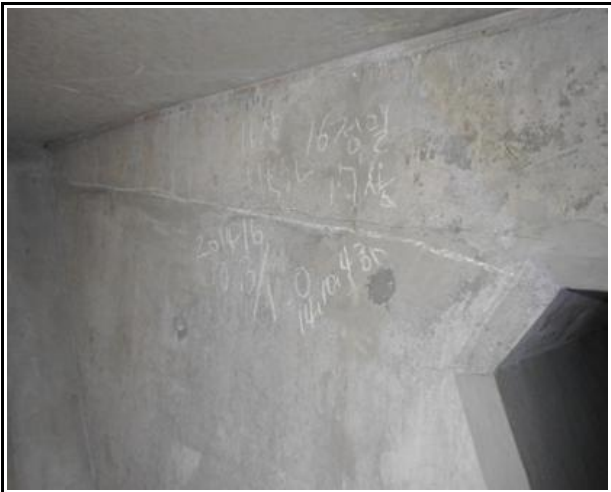
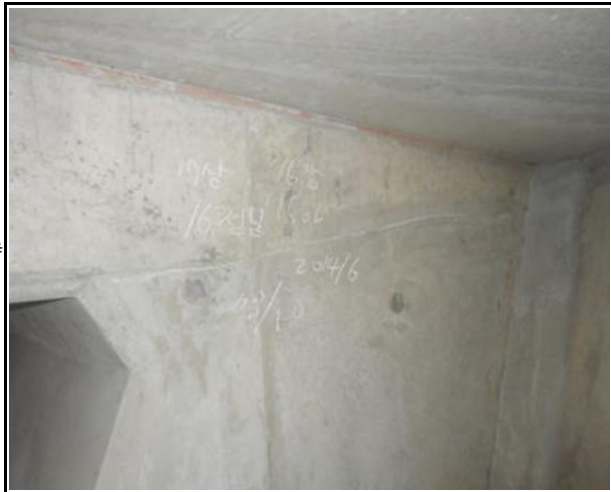
| 위치 | 오송1교(T2) | 격벽 | 도면번호 | HK-오송1교(T2)-21 | 위치 | 오송1교(T2) | 격벽 | 도면번호 | HK-오송1교(T2)-21 |

| 내용 | 균열(0.3mm미만) 0.2mm, 1m, 1EA | | 연번 | HK-오송1교(T2)-21-5 | 내용 | 균열(0.3mm미만) 0.2mm, 2m, 1EA | | 연번 | HK-오송1교(T2)-21-6 |

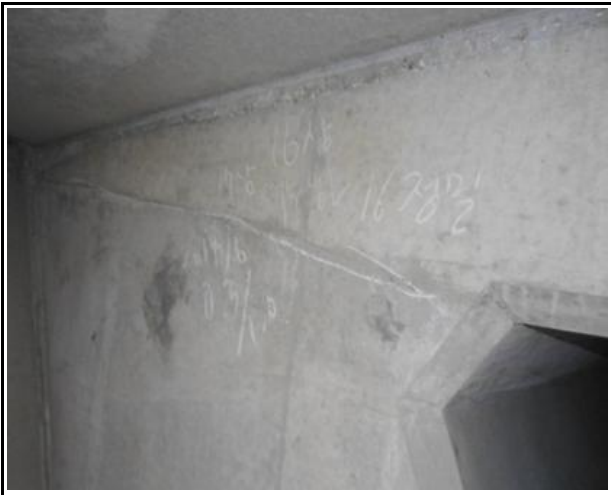
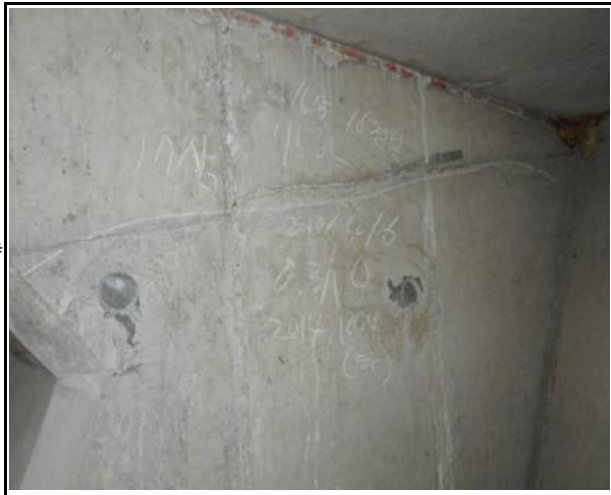
| 위치 | 오송1교(T2) | 격벽 | 도면번호 | HK-오송1교(T2)-22 | 위치 | 오송1교(T2) | 격벽 | 도면번호 | HK-오송1교(T2)-22 |
| 내용 | 균열(0.3mm이상) 0.3mm, 1m, 1EA | | 연번 | HK-오송1교(T2)-22-3 | 내용 | 균열(0.3mm이상) 0.3mm, 1m, 1EA | | 연번 | HK-오송1교(T2)-22-4 |

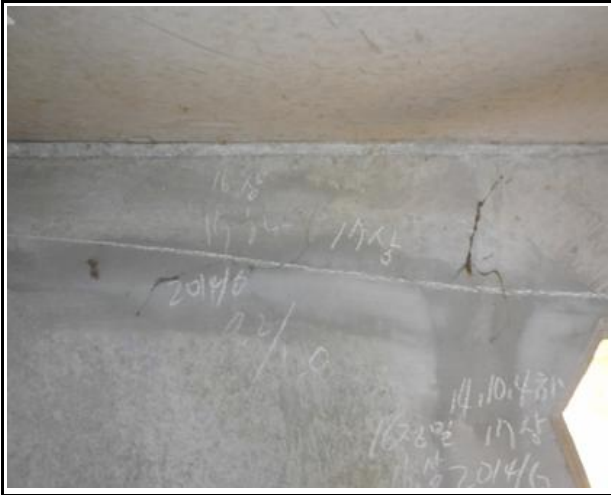
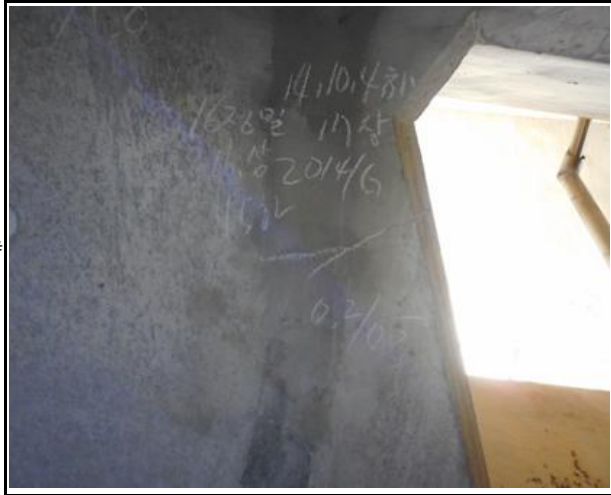
| 위치 | 오송1교(T2) | 격벽 | 도면번호 | HK-오송1교(T2)-23 | 위치 | 오송1교(T2) | 격벽 | 도면번호 | HK-오송1교(T2)-23 |
| 내용 | 균열(0.3mm미만) 0.2mm, 1m, 1EA | | 연번 | HK-오송1교(T2)-23-1 | 내용 | 균열(0.3mm미만) 0.2mm, 0.5m, 1EA | | 연번 | HK-오송1교(T2)-23-2 |

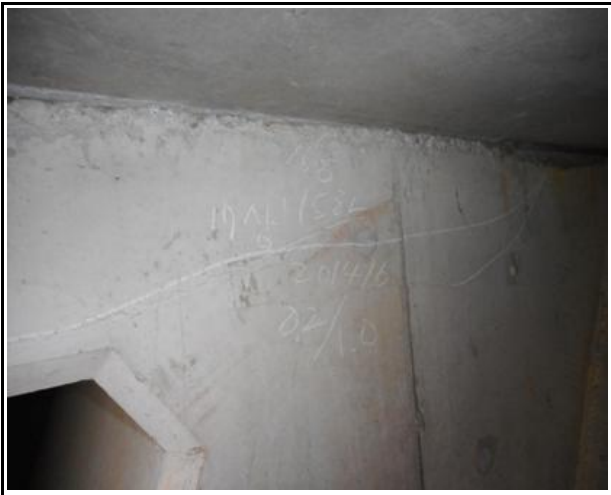
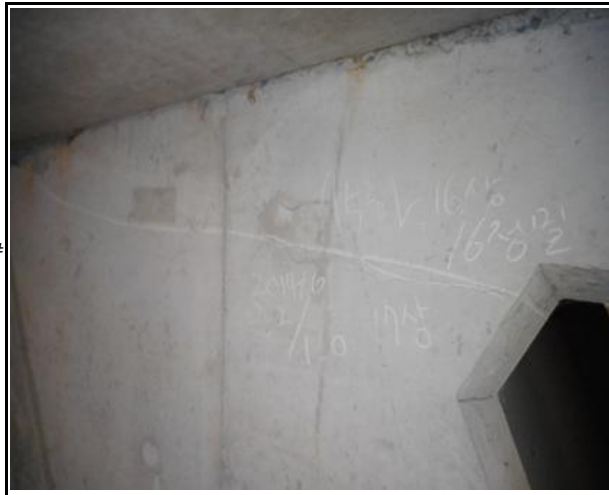
| 위치 | 오송1교(T2) | 격벽 | 도면번호 | HK-오송1교(T2)-24 | 위치 | 오송1교(T2) | 격벽 | 도면번호 | HK-오송1교(T2)-25 |

| 내용 | 균열(0.3mm이상) 0.3mm, 1m, 1EA | | 연번 | HK-오송1교(T2)-24-6 | 내용 | 균열(0.3mm미만) 0.2mm, 1.3m, 1EA | | 연번 | HK-오송1교(T2)-25-1 |

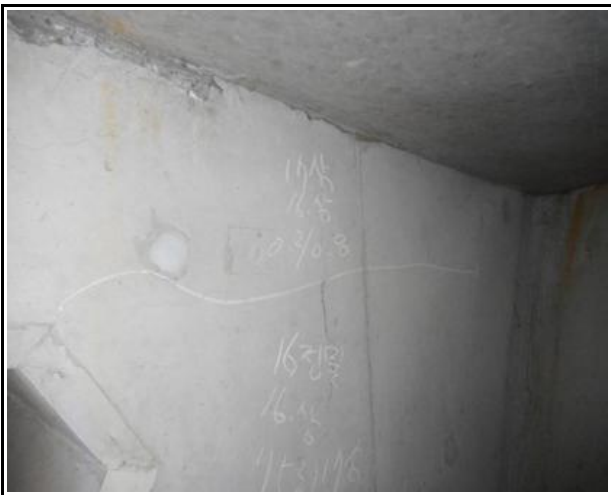
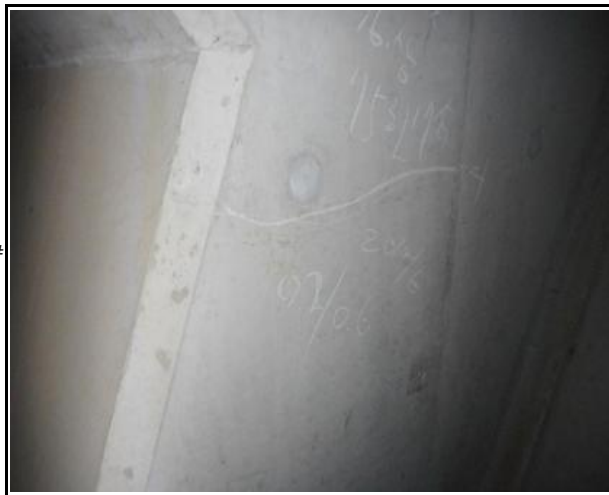
| 위치 | 오송1교(T2) | 격벽 | 도면번호 | HK-오송1교(T2)-25 | 위치 | 오송1교(T2) | 격벽 | 도면번호 | HK-오송1교(T2)-25 |

| 내용 | 균열(0.3mm미만) 0.2mm, 1m, 1EA | | 연번 | HK-오송1교(T2)-25-2 | 내용 | 균열(0.3mm미만) 0.2mm, 1m, 1EA | | 연번 | HK-오송1교(T2)-25-3 |

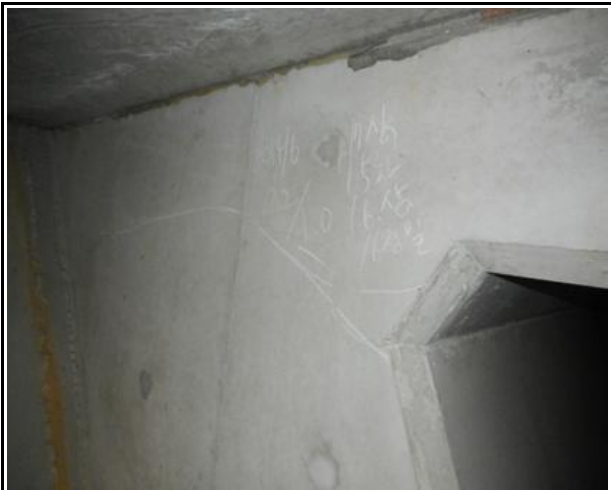
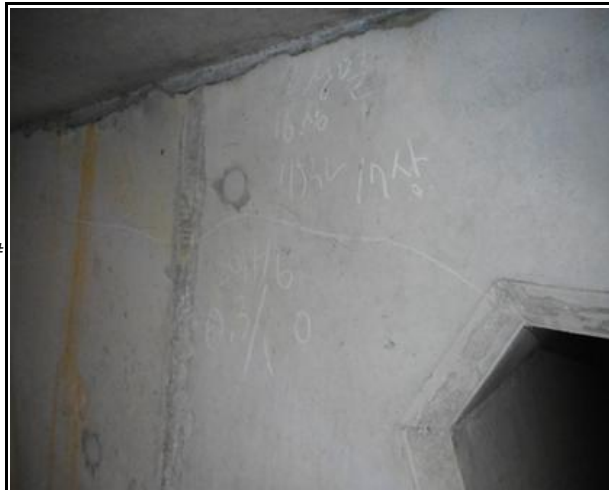
| 위치 | 오송1교(T2) | 격벽 | 도면번호 | HK-오송1교(T2)-25 | 위치 | 오송1교(T2) | 격벽 | 도면번호 | HK-오송1교(T2)-25 |

| 내용 | 균열(0.3mm미만) 0.2mm, 0.8m, 1EA | | 연번 | HK-오송1교(T2)-25-4 | 내용 | 균열(0.3mm미만) 0.2mm, 0.6m, 1EA | | 연번 | HK-오송1교(T2)-25-5 |

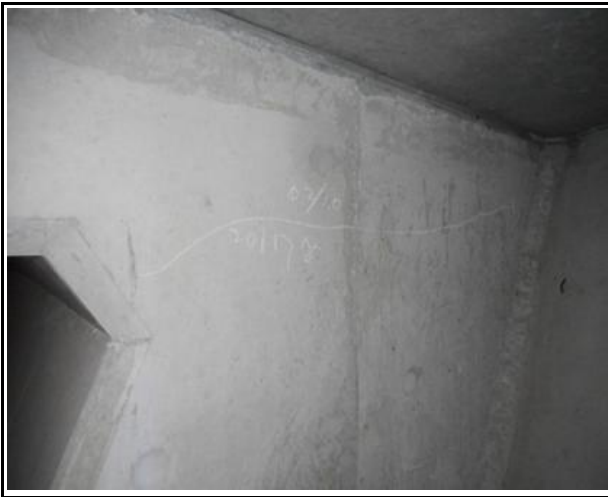
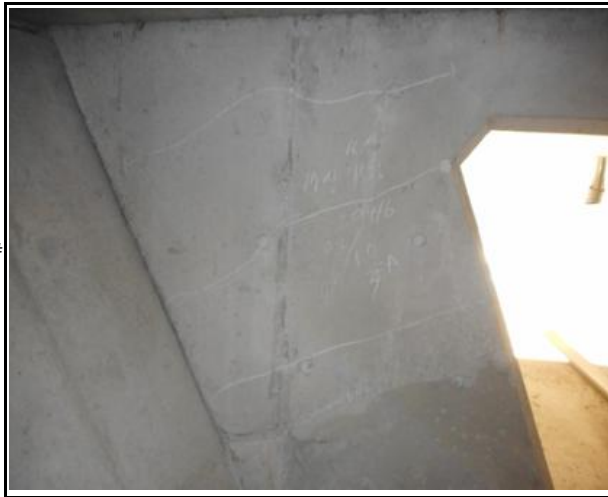
| 위치 | 오송1교(T2) | 격벽 | 도면번호 | HK-오송1교(T2)-26 | 위치 | 오송1교(T2) | 격벽 | 도면번호 | HK-오송1교(T2)-26 |

| 내용 | 균열(0.3mm미만) 0.2mm, 1m, 1EA | | 연번 | HK-오송1교(T2)-26-1 | 내용 | 균열(0.3mm이상) 0.3mm, 1m, 1EA | | 연번 | HK-오송1교(T2)-26-2 |

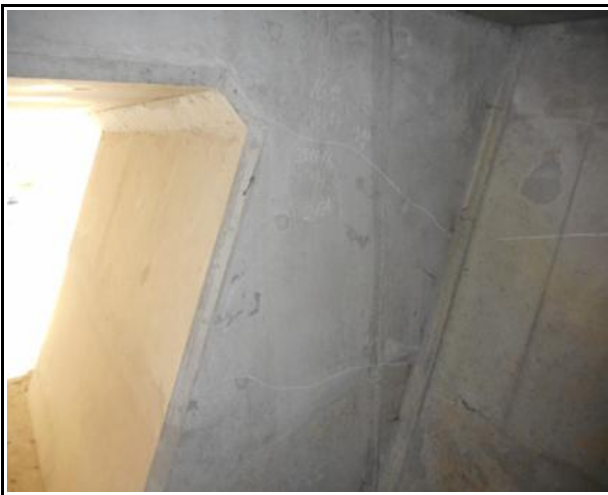
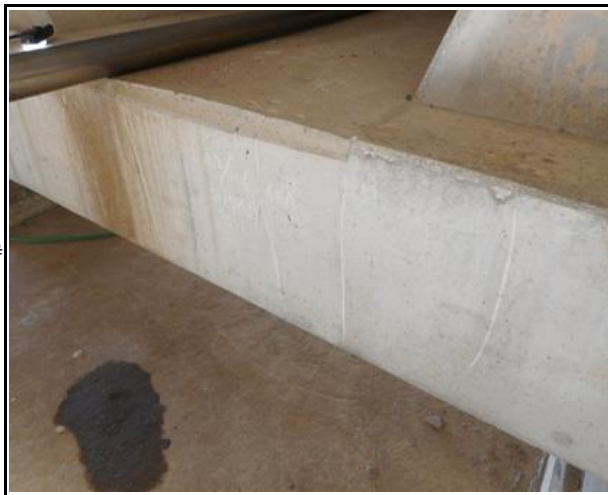
| 위치 | 오송1교(T2) | 격벽 | 도면번호 | HK-오송1교(T2)-26 | 위치 | 오송1교(T2) | 격벽 | 도면번호 | HK-오송1교(T2)-27 |

| 내용 | 균열(0.3mm미만) 0.2mm, 1.5m, 1EA | | 연번 | HK-오송1교(T2)-26-3 | 내용 | 균열(0.3mm미만) 0.2mm, 1m, 3EA | | 연번 | HK-오송1교(T2)-27-1 |

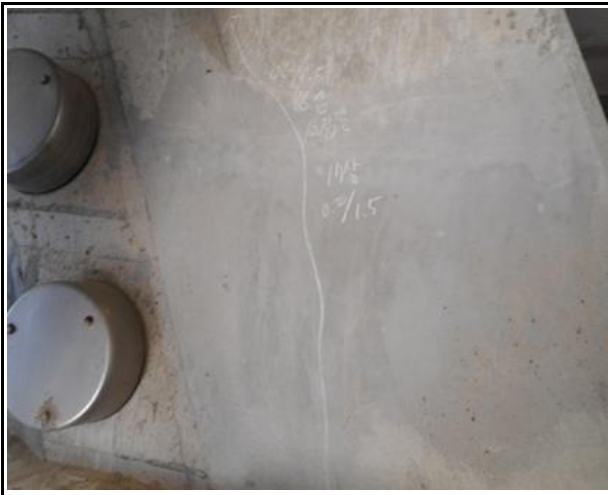
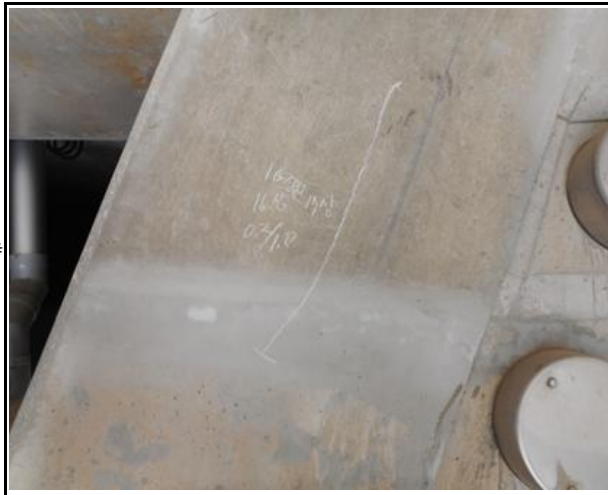
| 위치 | 오송1교(T2) | 격벽 | 도면번호 | HK-오송1교(T2)-27 | 위치 | 오송1교(T2) | 격벽 | 도면번호 | HK-오송1교(T2)-27 |

| 내용 | 균열(0.3mm미만) 0.2mm, 1m, 2EA | | 연번 | HK-오송1교(T2)-27-2 | 내용 | 균열(0.3mm미만) 0.2mm, 0.6m, 6EA | | 연번 | HK-오송1교(T2)-27-3 |

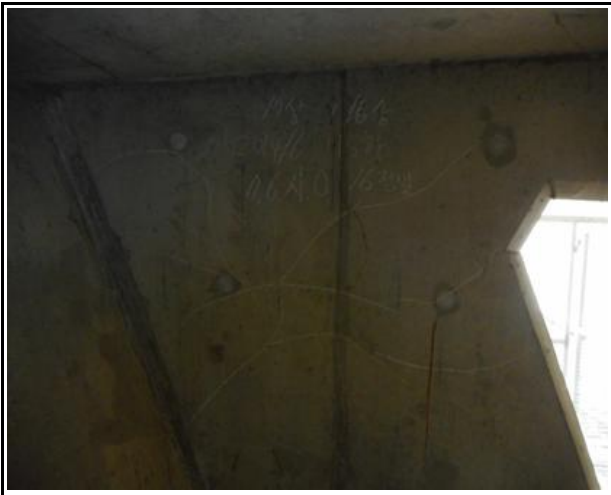
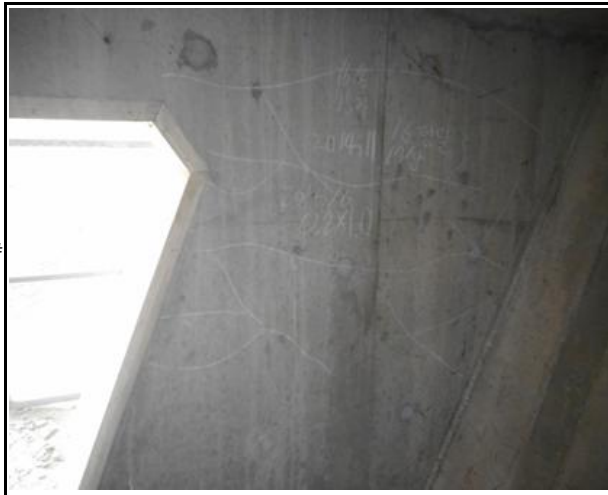
| 위치 | 오송1교(T2) | 격벽 | 도면번호 | HK-오송1교(T2)-27 | 위치 | 오송1교(T2) | 격벽 | 도면번호 | HK-오송1교(T2)-27 |

| 내용 | 균열(0.3mm미만) 0.2mm, 1.5m, 1EA | | 연번 | HK-오송1교(T2)-27-4 | 내용 | 균열(0.3mm미만) 0.2mm, 1m, 1EA | | 연번 | HK-오송1교(T2)-27-5 |

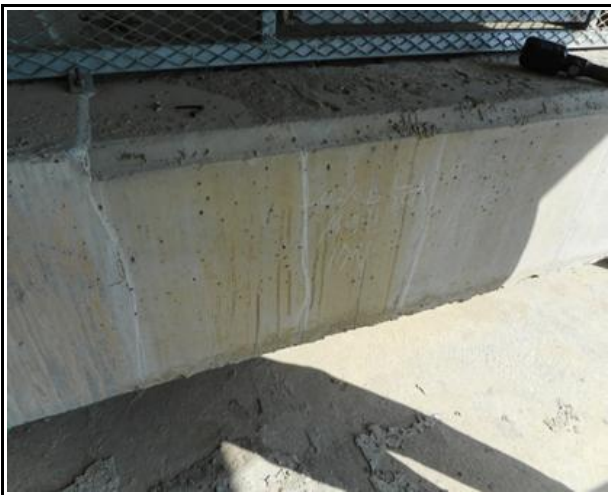
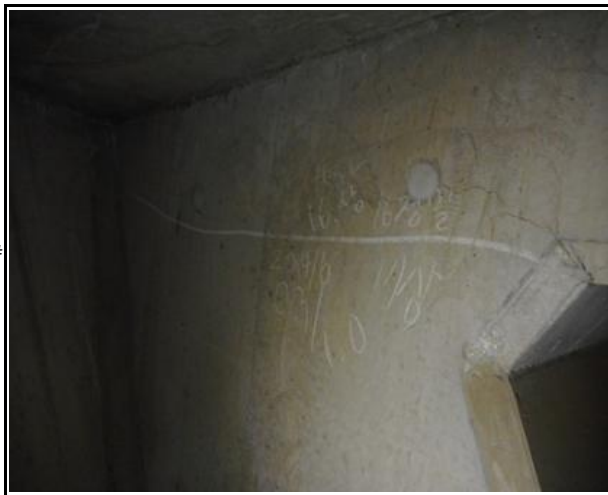
| 위치 | 오송1교(T2) | 격벽 | 도면번호 | HK-오송1교(T2)-28 | 위치 | 오송1교(T2) | 격벽 | 도면번호 | HK-오송1교(T2)-28 |

| 내용 | 망상균열 | 0.6m, 1m, 1EA | 연번 | HK-오송1교(T2)-28-1 | 내용 | 망상균열 | 0.8m, 1m, 1EA | 연번 | HK-오송1교(T2)-28-2 |

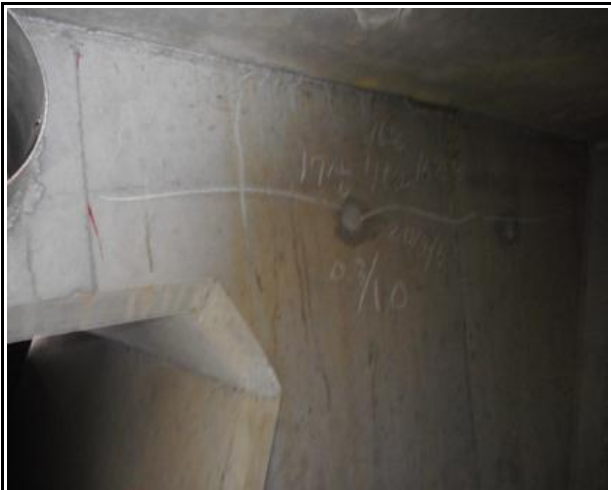
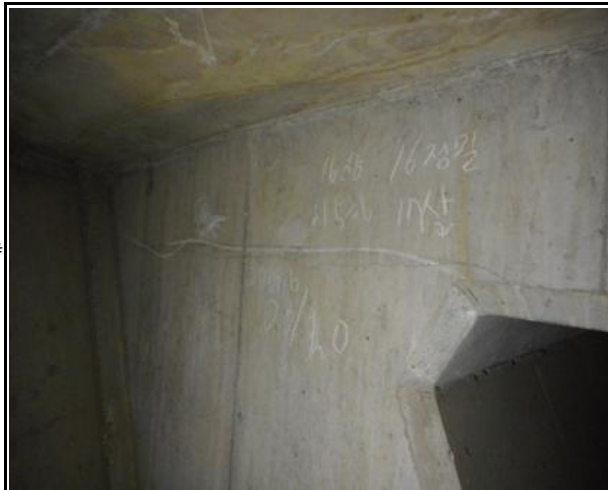
| 위치 | 오송1교(T2) | 격벽 | 도면번호 | HK-오송1교(T2)-28 | 위치 | 오송1교(T2) | 격벽 | 도면번호 | HK-오송1교(T2)-29 |

| 내용 | 균열(0.3mm미만) | 0.2mm, 0.8m, 5EA | 연번 | HK-오송1교(T2)-28-3 | 내용 | 균열(0.3mm이상) | 0.3mm, 1m, 1EA | 연번 | HK-오송1교(T2)-29-1 |

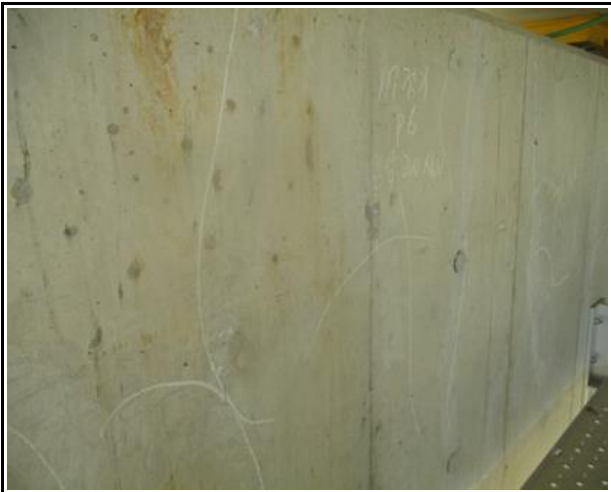
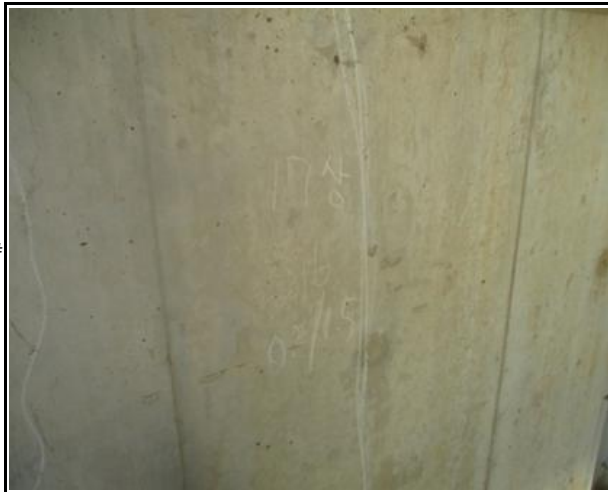
| 위치 | 오송1교(T2) | 받침장치 | 도면번호 | HK-오송1교(T2)-32 | 위치 | 오송1교(T2) | 기둥 | 도면번호 | HK-오송1교(T2)-32 |

| 내용 | 균열(0.3mm미만) 0.2mm, 0.2m, 1EA | | 연번 | HK-오송1교(T2)-32-1 | 내용 | 망상균열 1m, 1m, 1EA | | 연번 | HK-오송1교(T2)-32-2 |

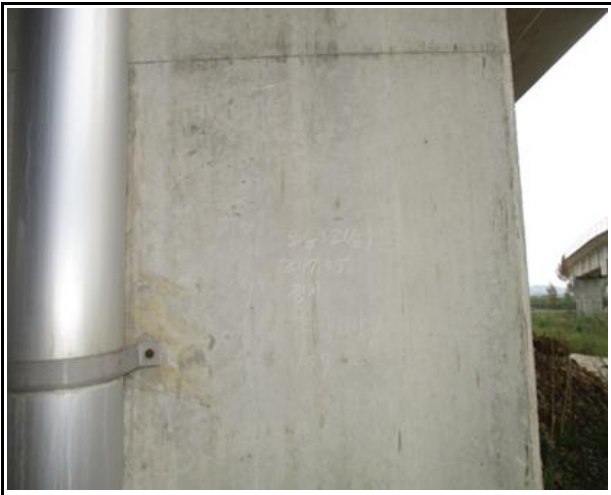
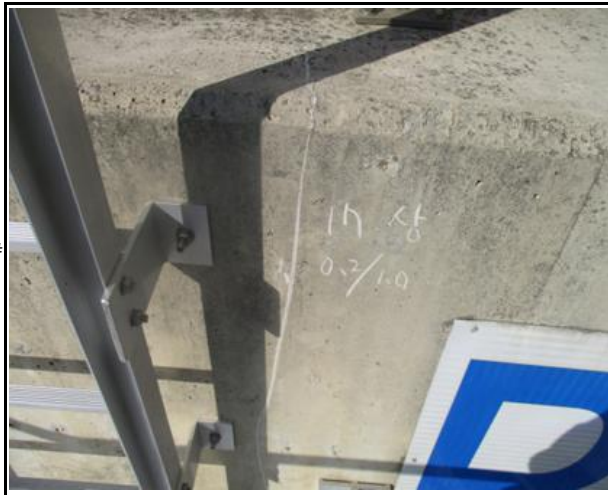
| 위치 | 오송1교(T2) | 코핑 | 도면번호 | HK-오송1교(T2)-33 | 위치 | 오송1교(T2) | 코핑 | 도면번호 | HK-오송1교(T2)-33 |

| 내용 | 망상균열 | 1m, 1m, 1EA | 연번 | HK-오송1교(T2)-33-1 | 내용 | 균열(0.3mm미만) | 0.2mm, 1.5m, 1EA | 연번 | HK-오송1교(T2)-33-2 |

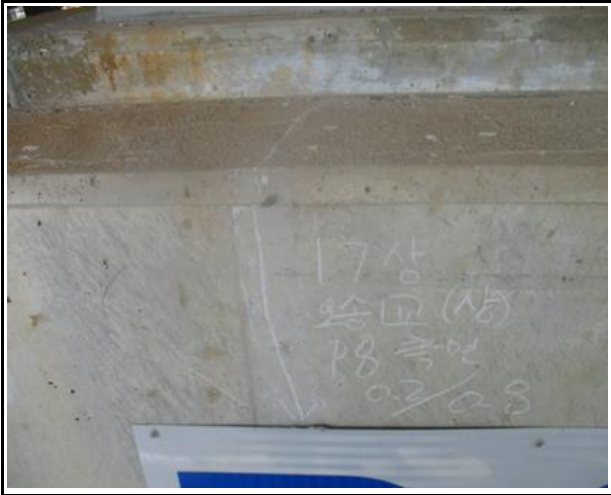
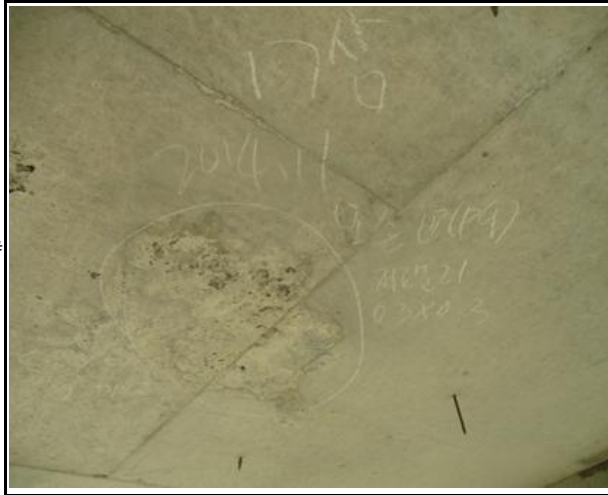
| 위치 | 오송1교(T2) | 기둥 | 도면번호 | HK-오송1교(T2)-33 | 위치 | 오송1교(T2) | 코핑 | 도면번호 | HK-오송1교(T2)-33 |

| 내용 | 균열(0.3mm미만) | 0.1mm, 1m, 1EA | 연번 | HK-오송1교(T2)-33-3 | 내용 | 균열(0.3mm미만) | 0.2mm, 1m, 1EA | 연번 | HK-오송1교(T2)-33-4 |
