## 01. 오송1교( T2)

# 1.전경사진

## 2. 현황사진

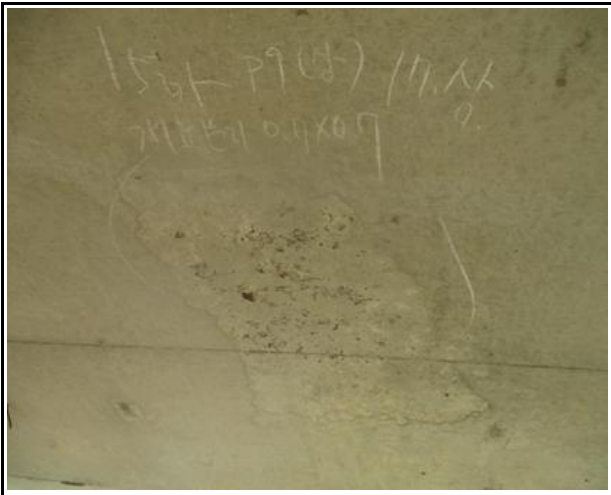
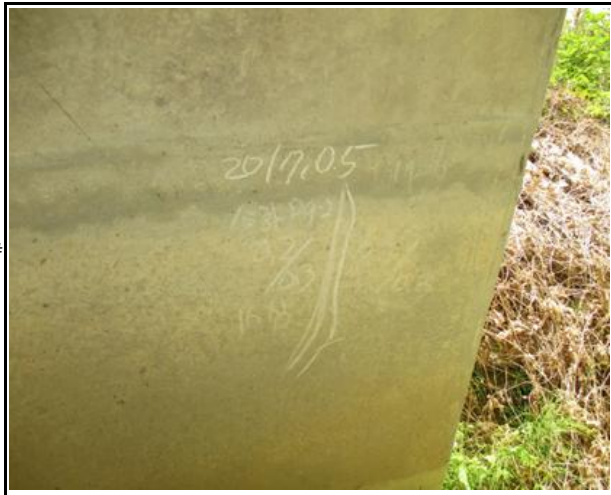
| 위치 | 오송1교(T2) | 코핑 | 도면번호 | HK-오송1교(T2)-36 | 위치 | 오송1교(T2) | 기둥 | 도면번호 | HK-오송1교(T2)-36 |
| 내용 | 재료분리 | 0.7m, 0.7m, 1EA | 연번 | HK-오송1교(T2)-36-2 | 내용 | 균열(0.3mm미만) | 0.2mm, 0.3m, 1EA | 연번 | HK-오송1교(T2)-36-3 |

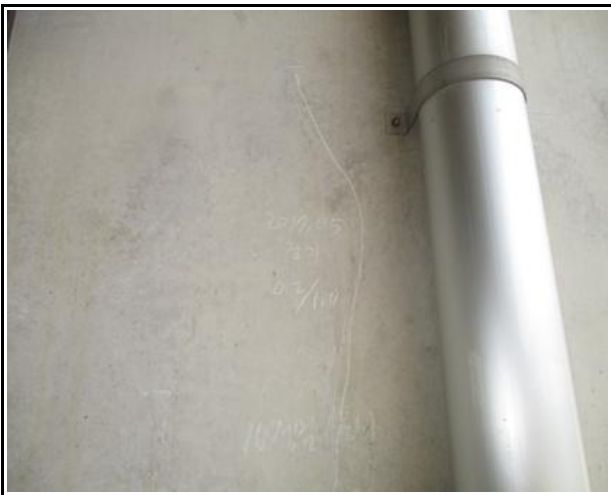
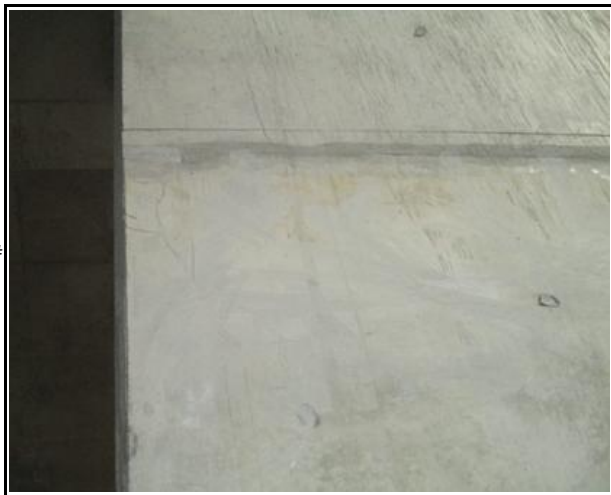
| 위치 | 오송1교(T2) | 기둥 | 도면번호 | HK-오송1교(T2)-36 | 위치 | 오송1교(T2) | 기둥 | 도면번호 | HK-오송1교(T2)-36 |
| 내용 | 균열(0.3mm미만) | 0.2mm, 0.8m, 1EA | 연번 | HK-오송1교(T2)-36-4 | 내용 | 균열(0.3mm미만) | 0.2mm, 0.6m, 1EA | 연번 | HK-오송1교(T2)-36-5 |

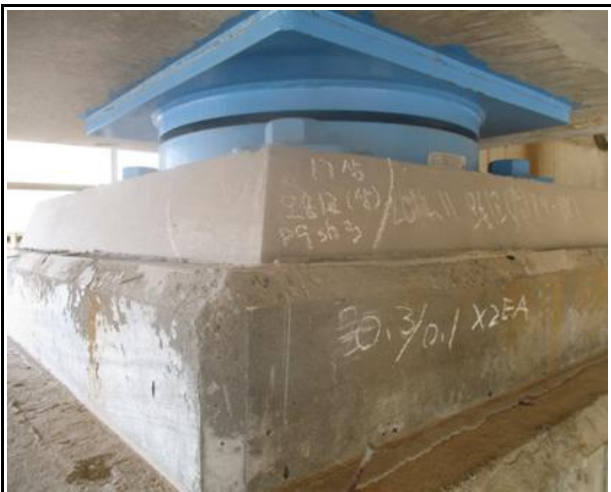
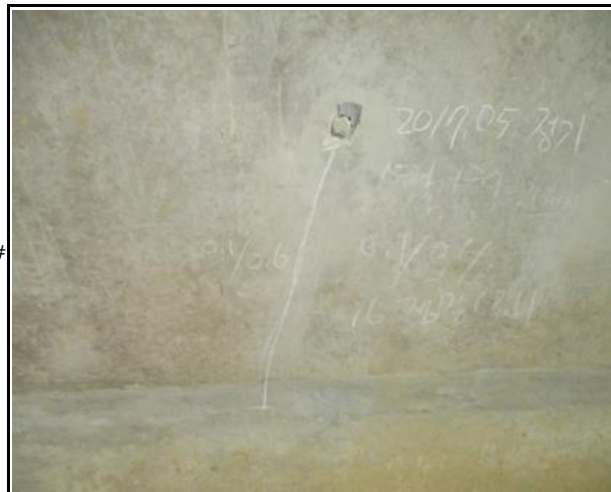
| 위치 | 오송1교(T2) | 코핑 | 도면번호 | HK-오송1교(T2)-36 | 위치 | 오송1교(T2) | 기둥 | 도면번호 | HK-오송1교(T2)-36 |

| 내용 | 균열(0.3mm미만) | 0.2mm, 1m, 3EA | 연번 | HK-오송1교(T2)-36-6 | 내용 | 균열(0.3mm미만) | 0.2mm, 0.1m, 3EA | 연번 | HK-오송1교(T2)-36-7 |

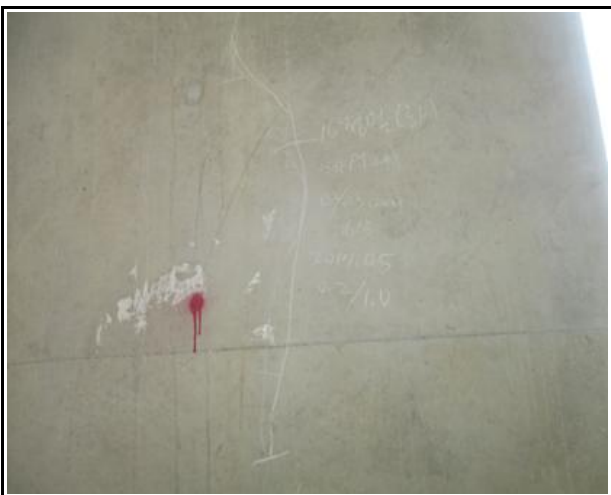
| 위치 | 오송1교(T2) | 기둥 | 도면번호 | HK-오송1교(T2)-36 | 위치 | 오송1교(T2) | 코핑 | 도면번호 | HK-오송1교(T2)-36 |
| 내용 | 균열(0.3mm미만) 0.2mm, 1m, 1EA | | 연번 | HK-오송1교(T2)-36-10 | 내용 | 망상균열 | 1m, 2.5m, 1EA | 연번 | HK-오송1교(T2)-36-11 |

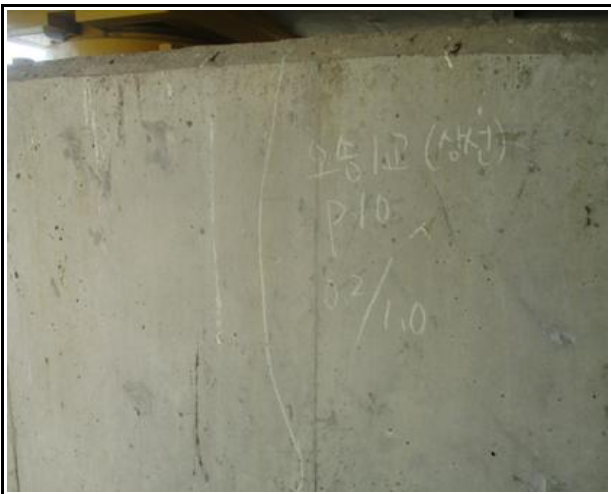
| 위치 | 오송1교(T2) 코핑 | 도면번호 | HK-오송1교(T2)-37 | 위치 | | 도면번호 | |
| 내용 | 균열(0.3mm미만) 0.2mm, 1m, 1EA | 연번 | HK-오송1교(T2)-37-1 | 내용 | | 연번 | |
