## 15. 암거

# 1. 전경사진

## 2. 현황사진

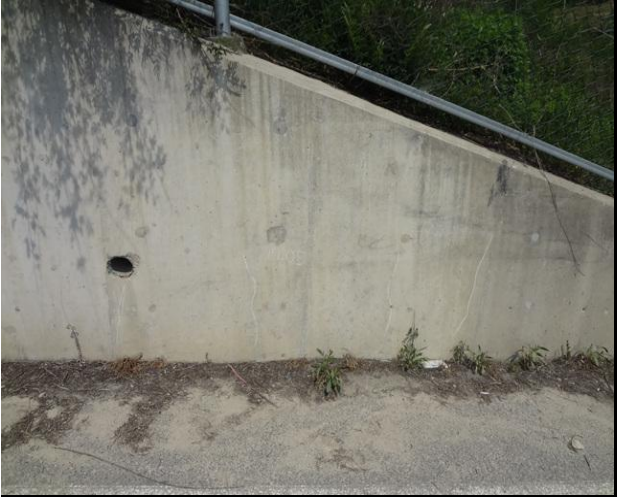
| 위치 | 통로암거 | 좌벽체 | 도면번호 | HK-B(라)황탄-3 | 위치 | 통로암거 | 우벽체 | 도면번호 | HK-B(라)황탄-3 |
| 내용 | 균열(0.3mm미만) 0.2mm, 2.5m, 1EA | | 연번 | HK-B(라)황탄-3-1 | 내용 | 균열(0.3mm미만) 0.2mm, 2m, 1EA | | 연번 | HK-B(라)황탄-3-2 |

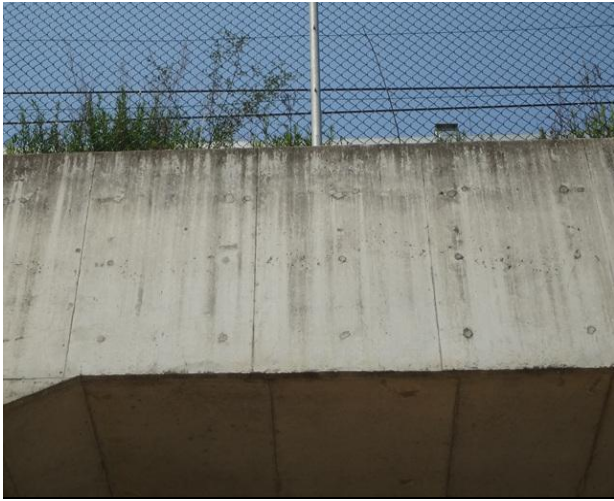
| 위치 | 통로암거 | 우측날개벽 | 도면번호 | HK-B(라)황탄-5 | 위치 | 통로암거 | 우측날개벽 | 도면번호 | HK-B(라)황탄-5 |
| 내용 | 균열(0.3mm미만) 0.2mm, 1.2m, 2EA | | 연번 | HK-B(라)황탄-5-2 | 내용 | 균열(0.3mm미만) 0.2mm, 1.2m, 4EA | | 연번 | HK-B(라)황탄-5-3 |

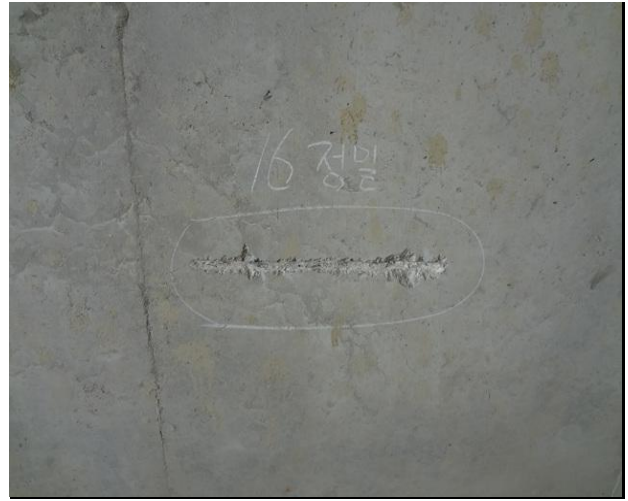
| 위치 | 통로암거 | 우측날개벽 | 도면번호 | HK-B(라)황탄-5 | 위치 | #N/A | #N/A | 도면번호 | #N/A |
| 내용 | 균열(0.3mm미만) 0.2mm, 1m, 5EA | | 연번 | HK-B(라)황탄-5-4 | 내용 | #N/A | #N/A | 연번 | #N/A |

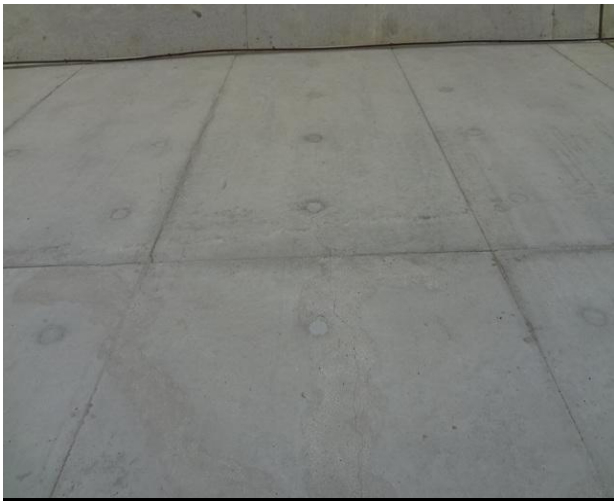
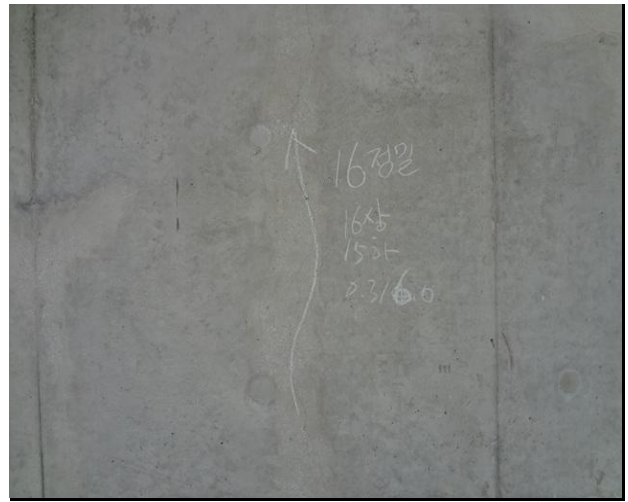
| 위치 | 통로암거 | 벽체 | 도면번호 | HK-B(라)산단-1 | 위치 | 통로암거 | 좌벽체 | 도면번호 | HK-B(라)산단-3 |
| 내용 | 망상균열 | 0.5m, 4m, 1EA | 연번 | HK-B(라)산단-1-1 | 내용 | 균침 | 0.1m, 0.5m, 2EA | 연번 | HK-B(라)산단-3-1 |

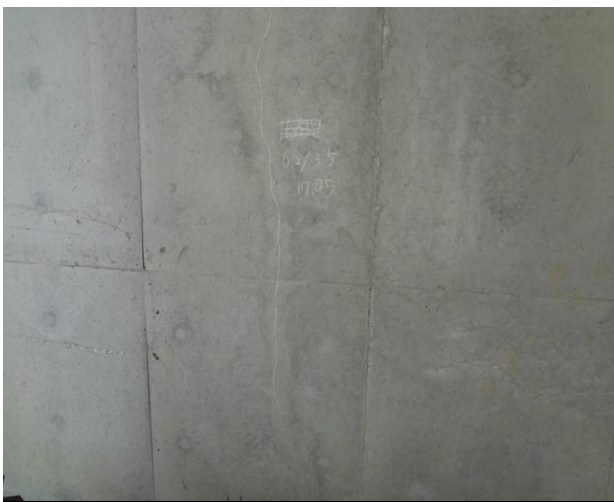
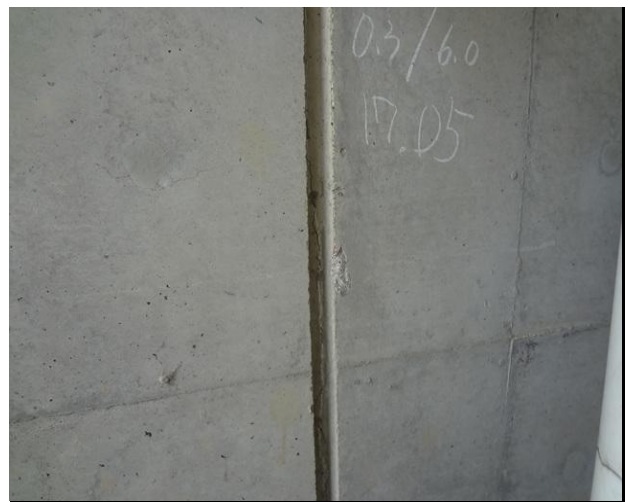
| 위치 | 통로암거 | 우벽체 | 도면번호 | HK-B(라)산단-3 | 위치 | 통로암거 | 우벽체 | 도면번호 | HK-B(라)산단-3 |
| 내용 | 균열(0.3mm미만) | 0.3mm, 4m, 1EA | 연번 | HK-B(라)산단-3-2 | 내용 | 균열(0.3mm미만) | 0.3mm, 6m, 1EA | 연번 | HK-B(라)산단-3-3 |
