2017년 서울춘천고속도로 정밀점검용역  
(미사대교 등29개시설물)

# 종 합 보 고 서

## [ 월 문 3 교 ]

월문3교

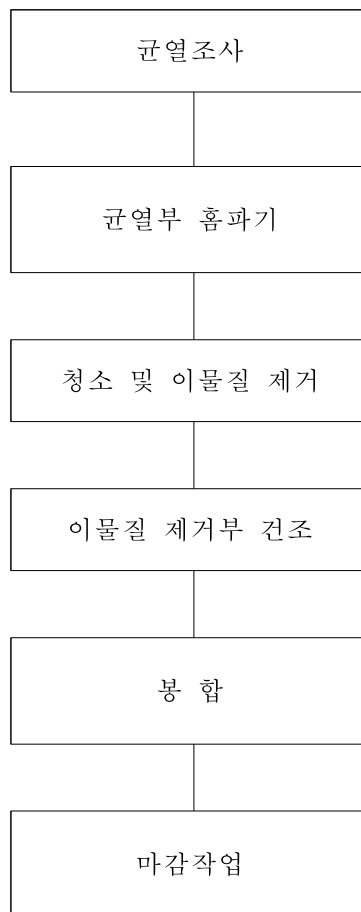
<그림 4.2.14> 교면포장 아스팔트 균열보수

발달된 균열의 진행방향에 따라 홈파기작업을 하여 침투되어 있는 이물질을 제거하며, 시공면 접착부의 접착 강도를 증진시킬 수 있어 균열의 폭이 크고 깊이가 깊은 균열에 적합.
