월문3교(서울) 외관조사망도  
( 교면포장 제1경간 )

2017년 서울특별시도로정비사업(서울시도정비사업)

월문3교(서울) 교면포장 외관조사망도 (제1경간)

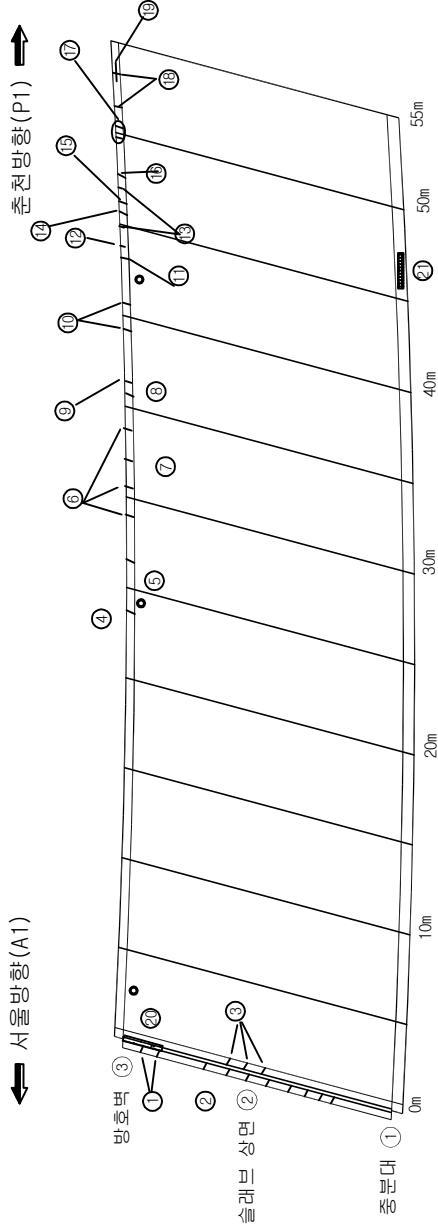
| 신상물량표 | | | | | | | | | |
|---|---|---|--|---|---|---|---|---|---|
| 1 | 구 | 균열(cw=0.2mm) | | 0.20 | 0.50 | 2 | 1.00 | m | 후타재 |
| 2 | 구 | 균열(cw=0.2mm) | | 0.20 | 0.50 | 8 | 4.00 | m | 후타재 |
| 3 | 구 | 균열(cw=0.2mm) | | 0.20 | 0.30 | 3 | 0.90 | m | 후타재 |
| 4 | 구 | 균열(cw=0.3mm이상) | | 0.30 | 1.00 | 1 | 1.00 | m | |
| 5 | 구 | 균열(cw=0.3mm이상) | | 0.30 | 1.50 | 1 | 1.50 | m | |
| 11 | 구 | 균열(cw=0.3mm이상) | | 0.30 | 1.50 | 1 | 1.50 | m | |
| 12 | 구 | 균열(cw=0.3mm이상) | | 0.30 | 1.00 | 1 | 1.00 | m | |
| 19 | 구 | 균열(cw=0.3mm이상) | | 0.30 | 2.00 | 1 | 2.00 | m | |
| 20 | 구 | 토사퇴적 | | 3.00 | 0.20 | 1 | 0.60 | m' | |
| 21 | 구 | 극점 | | 2.00 | 0.50 | 1 | 1.00 | m' | |

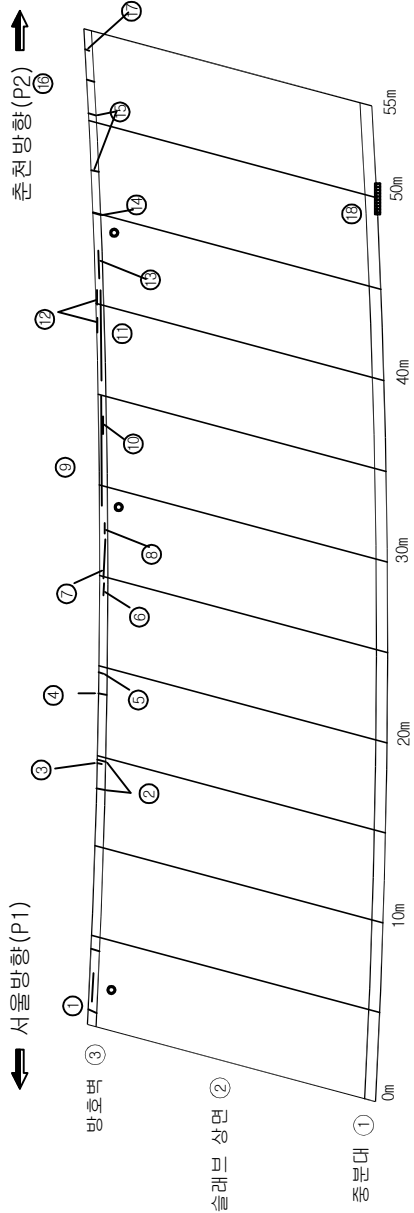
월문3교(서울) 외관조사망도  
( 교면포장 제2경간 )

| 변호구 | 신구 | 손상내용 | 손상규모 | | | | 비고 |
|---|---|---|---|---|---|---|---|
| | 1 | 균열(cw=0.2mm) | 0.20 | 1.50 | 3 | 4.50 | m |
| | 9 | 균열(cw=0.3mm이상) | 0.30 | 10.00 | 1 | 10.00 | m |
| | 10 | 균열(cw=0.3mm이상) | 0.30 | 1.00 | 1 | 1.00 | m |
| | 15 | 균열(cw=0.3mm이상) | 0.30 | 1.50 | 2 | 3.00 | m |
| | 18 | 균열 | 1.00 | 1.00 | 1 | 1.00 | m' |

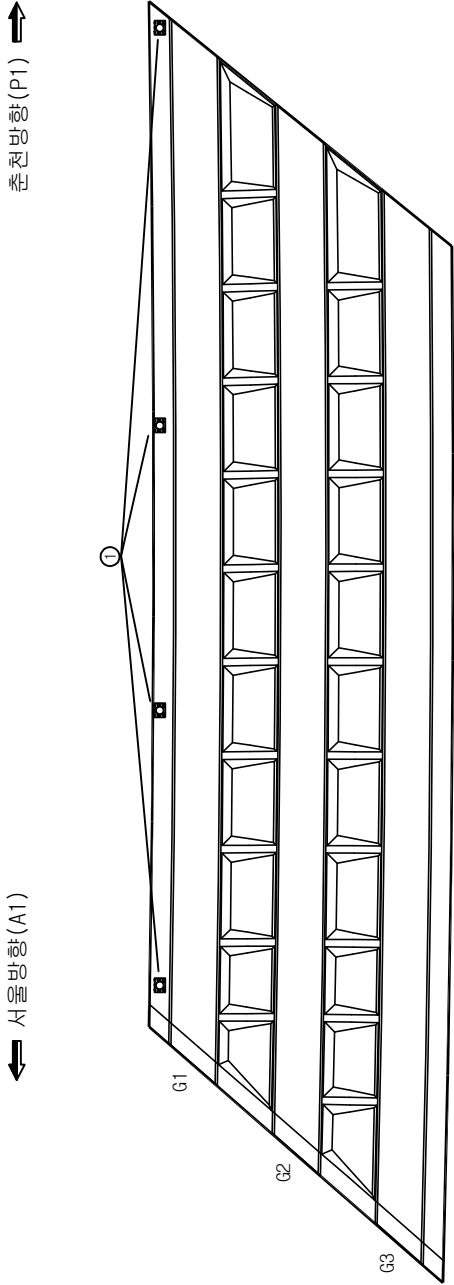
월문3교(서울) 외관조사망도  
(바닥판하면 제1경간)

| 변호구 | 신구 | 손상내용 | 손상규모 | | | | | 비고 |
|---|---|---|---|---|---|---|---|---|
| 1 | 구 | 벽체 | 0.40 | 0.40 | 4 | 0.64 | | |

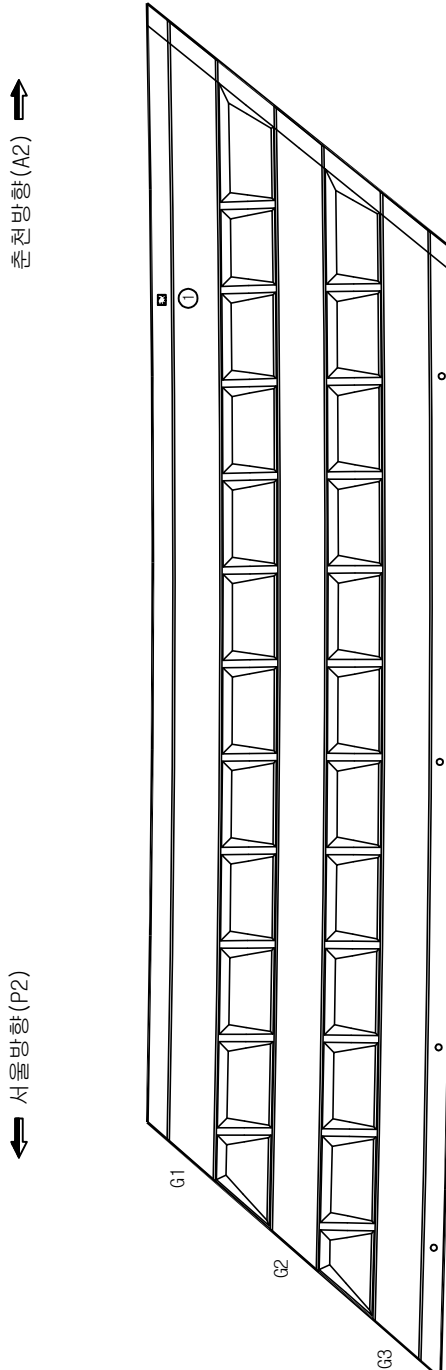
월문3교(서울) 외관조사망도  
(바닥판하면 제3경간)

| 변호구 | 신구 | 손상내용 | 손상규모 | | | | | 비고 |
|---|---|---|---|---|---|---|---|---|
| 1 | 구 | 백테 | 0.40 | 0.40 | 1 | 0.16 | m <sup>2</sup> | |

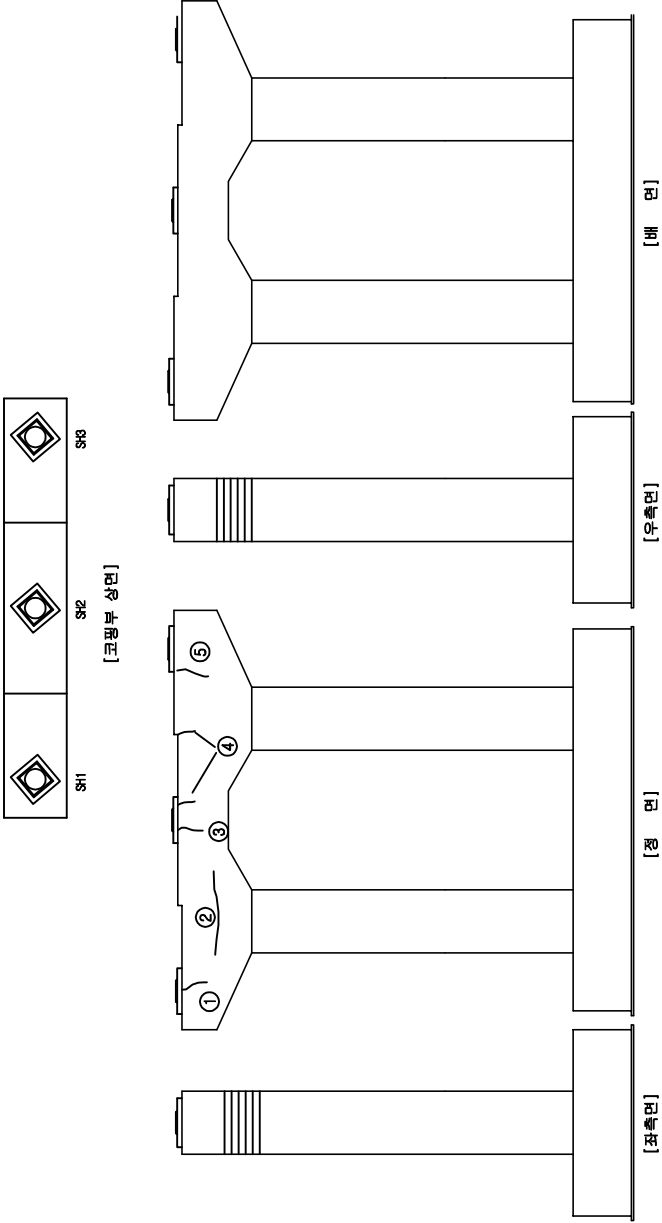
| 변신구 | 손상내용 | 손상규모 | | | | | 비고 |
|---|---|---|---|---|---|---|---|
| 1 | 구 균열(cw=0.1mm) | 0.10 | 0.50 | 1 | 0.50 | m | 코플부 |
| 2 | 구 균열(cw=0.2mm) | 0.20 | 2.50 | 1 | 2.50 | m | 코플부 |
| 3 | 구 균열(cw=0.2mm) | 0.20 | 0.60 | 1 | 0.60 | m | 코플부 |
| 4 | 구 균열(cw=0.2mm) | 0.20 | 0.40 | 2 | 0.80 | m | 코플부 |
| 5 | 구 균열(cw=0.2mm) | 0.20 | 0.70 | 1 | 0.70 | m | 코플부 |

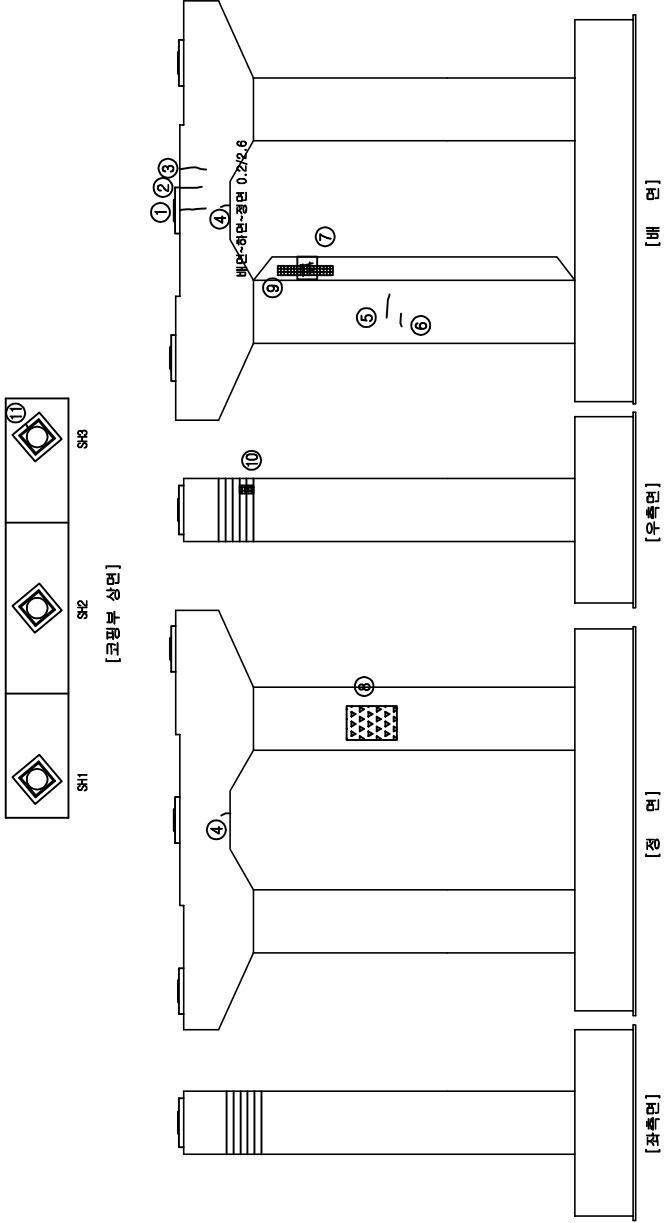
| | 도면명 | 월문3교(서울) 교각(P2) 외관조사망도 | 부식 | | | | | | | |

| 변호 | 신구 | 손상내용 | 손상규모 | | | | | 비고 |
|---|---|---|---|---|---|---|---|---|
| 1 | 신 | 균열(cw=0.1mm) | 0.10 | 0.40 | 1 | 0.40 | m | 교량부 |
| 2 | 신 | 균열(cw=0.1mm) | 0.10 | 0.30 | 1 | 0.30 | m | 교량부 |
| 3 | 구 | 균열(cw=0.1mm) | 0.10 | 0.60 | 1 | 0.60 | m | 교량부 |
| 4 | 구 | 균열(cw=0.2mm) | 0.20 | 2.60 | 1 | 2.60 | m | 교량부 |
| 7 | 구 | 불규칙 균열 | 2.00 | 0.60 | 1 | 1.20 | m <sup>2</sup> | |
| 11 | 신 | 박침물탈균열 | 0.10 | 0.10 | 1 | 0.10 | m | 신규 |

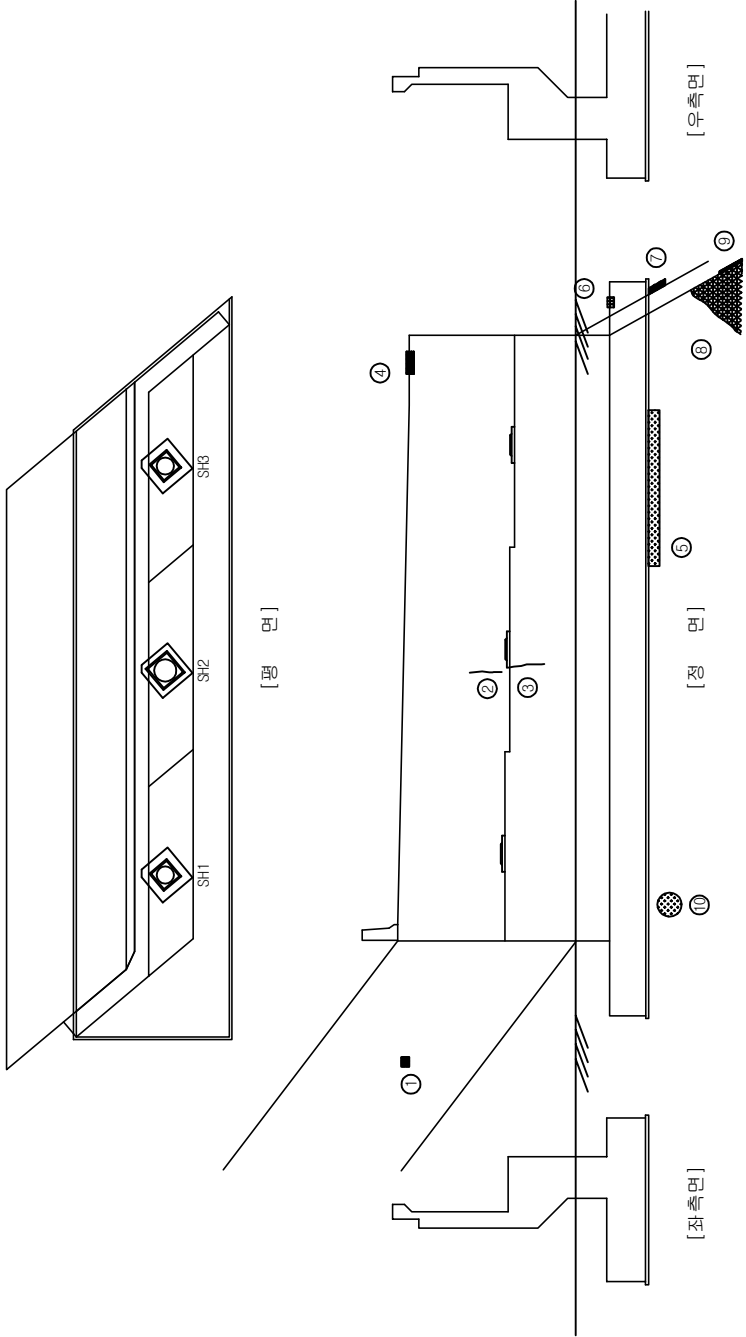
| 번호 | 구분 | 손상내용 | 손상규모 | | | | 비고 |
|---|---|---|---|---|---|---|---|
| 2 | 구 | 균열(cw=0.1mm) | 0.10 | 0.60 | 1 | 0.60 | m |
| 3 | 구 | 균열(cw=0.1mm) | 0.10 | 0.60 | 1 | 0.60 | m |
| 4 | 구 | 누수흔적 | 0.20 | 1.00 | 1 | 0.20 | m' |

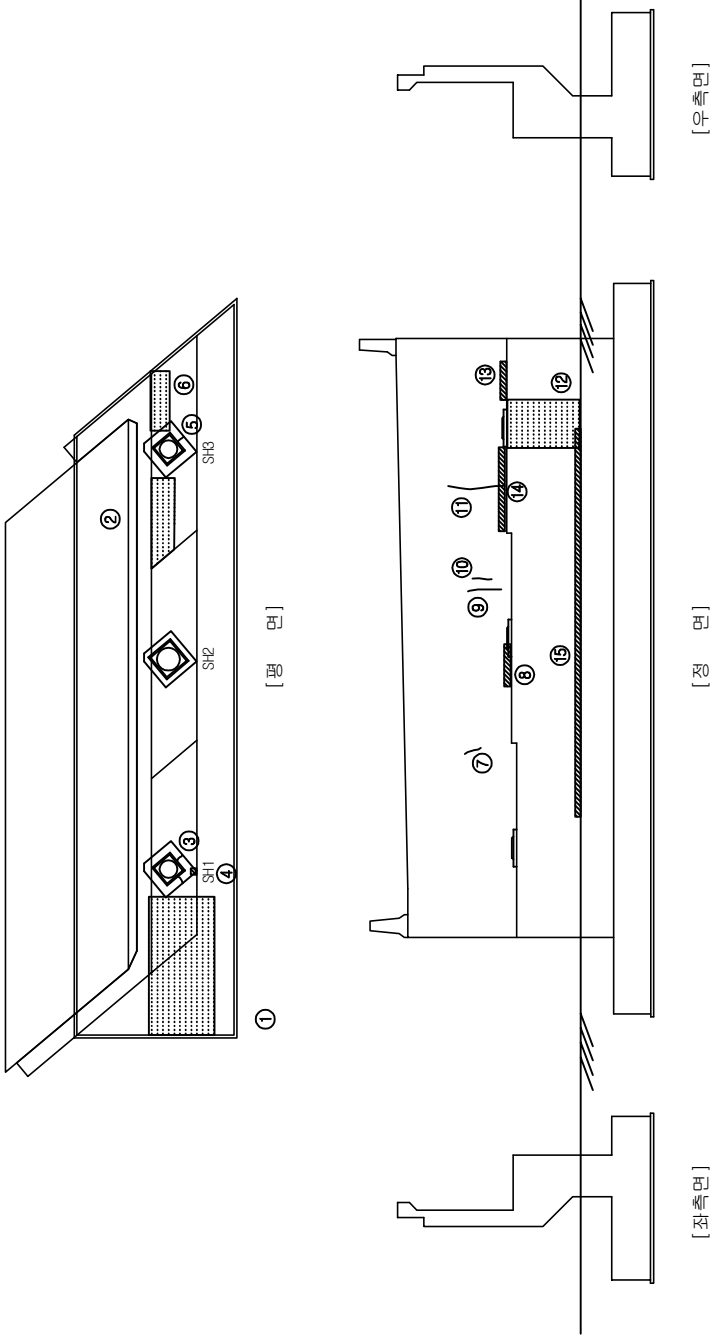
| 변호 | 신구 | 손상내용 | 손상규모 | | | | 비고 |
|---|---|---|---|---|---|---|---|
| 3 | 구 | 반점물결균열 | 0.10 | 0.10 | 2 | 0.20 m | |
| 5 | 구 | 반점크리트균열 | 0.10 | 0.10 | 1 | 0.10 m | |
| 7 | 구 | 균열(cw=0.1mm) | 0.20 | 1.20 | 1 | 1.20 m | |
| 9 | 구 | 균열(cw=0.1mm) | 0.10 | 1.70 | 1 | 1.70 m | |
| 10 | 구 | 균열(cw=0.1mm) | 0.10 | 0.70 | 1 | 0.70 m | |
| 11 | 구 | 균열(cw=0.1mm) | 0.10 | 3.00 | 1 | 3.00 m | |
| 12 | 구 | 누수흔적 | 1.00 | 1.00 | 1 | 1.00 m' | |
