귀사와 계약 체결한 『2017년 서울춘천고속도로 정밀점검용역(미사대교 등 29개 시설물)』을 성실히 수행하고 정밀점검 결과를 본 보고서에 수록하고 부속자료를 함께 제출합니다.

노문1교

# 노문1교(서울) 정밀점검 결과표

# 노문1교(서울) 현황표

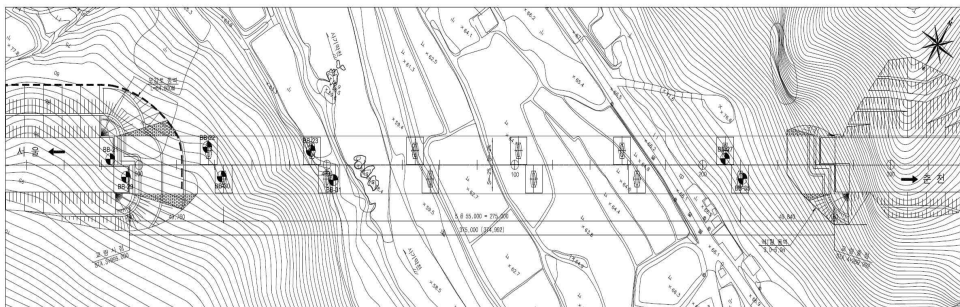
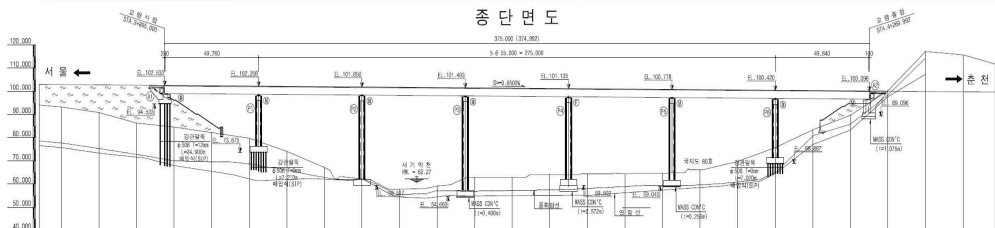
| 구 분 | | 내 용 | | 구 분 | | 내 용 | |
|---|---|---|--|---|---|---|--|
| 기 타 | | <div>평면도</div> <div>종단면도</div> | | | | | |

| 구 분 | | 내 용 | | 구 분 | | 내 용 | |
|---|---|---|--|---|---|---|--|
| 제 원 | 연 장 | L = 375.0m, (50+5@55+50=375.0m) | | | | | |
| 구 조<br>형 식 | 상 부 | P.S.C Box Girder | | 기 초<br>형 식 | 교대 | 직접기초, Pile기초 | |
| | 하 부 | 교대: 역T형,<br>교각: 육각중공식 | | | 교각 | 직접기초, Pile기초 | |
